# Asbestinventarisatetest

Pierstraat 221.1, 2840 Rumst

Attestnummer : 20260703-000041.000

**Niet-asbestveilig**

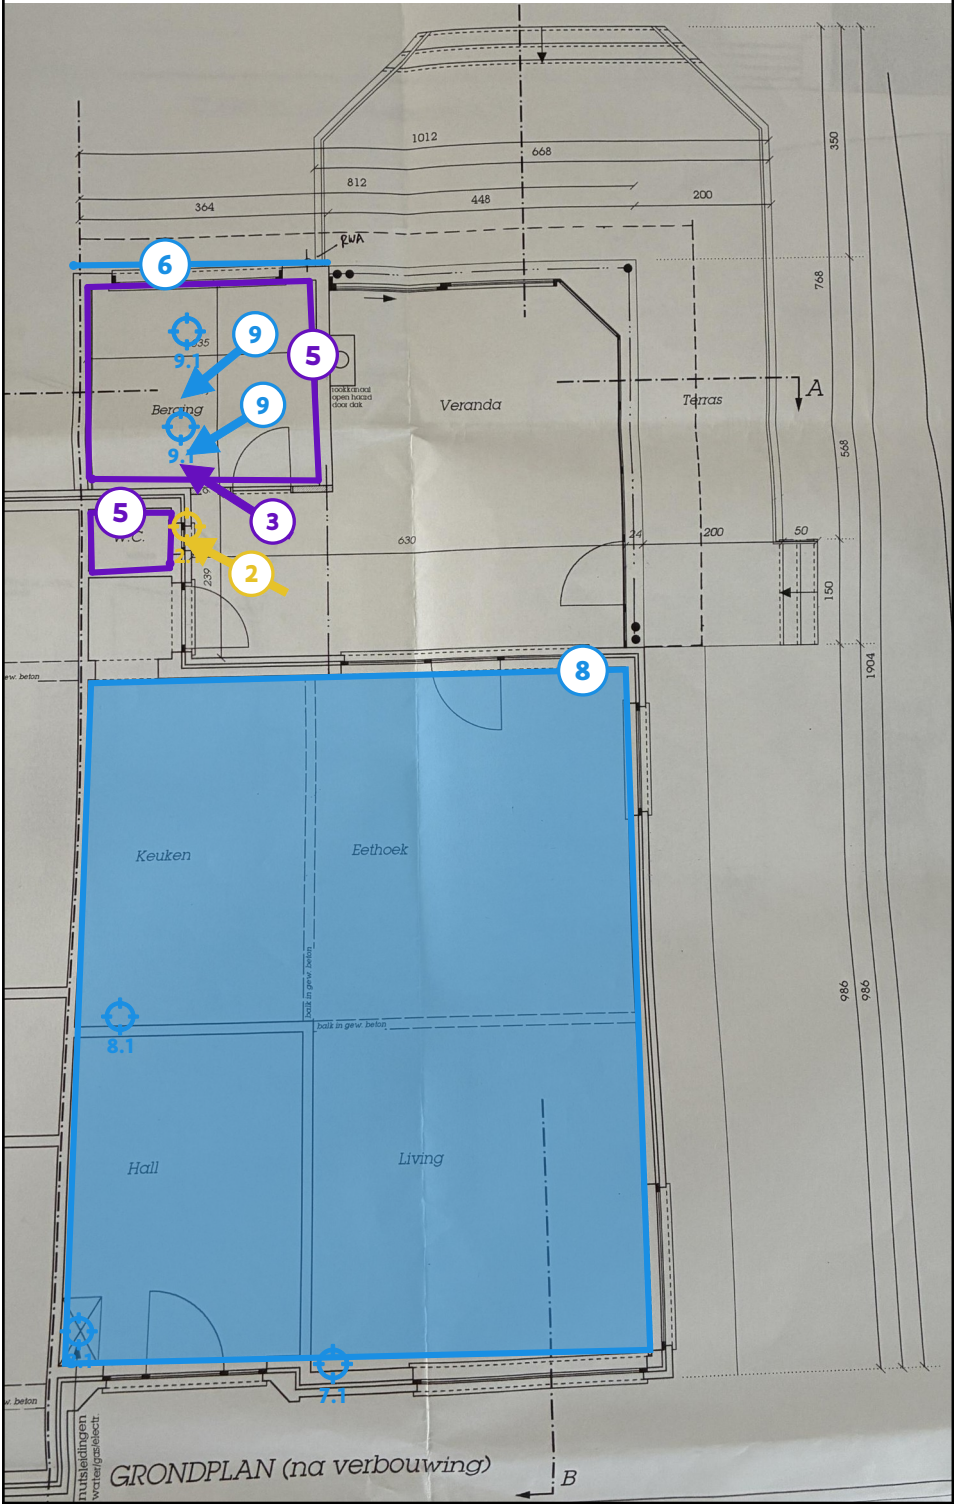
# Plan 1.1: Gelijkvloers

De gehele verdieping is voorzien van pleisterwerk aan de muren, alleen de berging/badkamer en WC zijn betegeld.

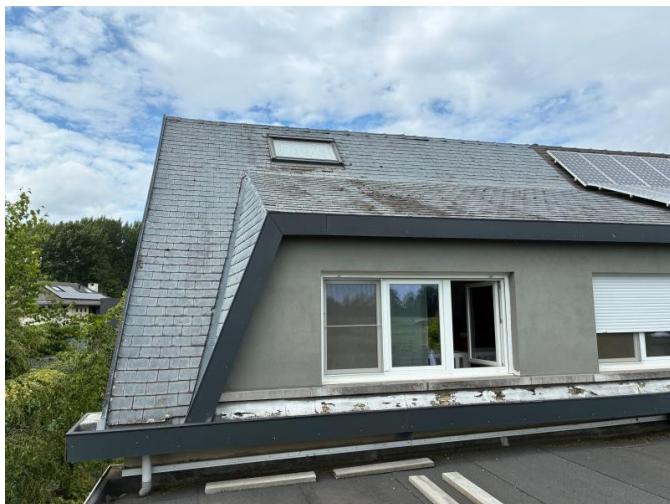
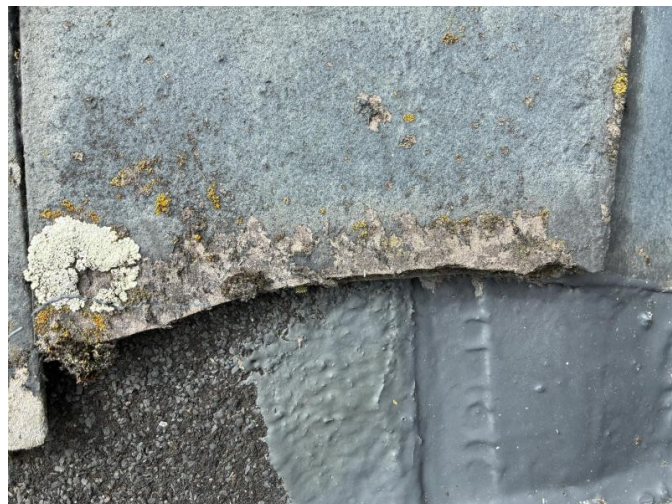
Het asbestmateriaal valt onder de mijlpaal van 2034.

Verwijderen

| Eindbeoordeling materiaalrisico | Verhoogd materiaalrisico en/of verhoogde kans op vezelvrijgave |

| Toestand van het materiaal | Matig beschadigd, matig verweerd |

| # | Type | Referentie | Resultaat |
|---|---|---|---|
| 1.1 | Puntmonster | 1 Leien dak | Chrysotiel |

| Asbestmateriaal | Dak- en gevelbekleding - Lei, shingle |
| Hoeveelheid (oppervlakte - aantal) | • 115,00 m <sup>2</sup> - 1 stuk |

- Zorg voor een veilig beheer. Vermijd het beschadigen van het asbestmateriaal. Controleer de toestand jaarlijks op wijzigingen.
- Hemelwater dat afspoelt van asbestcement daken of gevels kan asbestdeeltjes bevatten. Gebruik het enkel voor gesloten circuits (bv. spoelen toiletten). Reinig na het vervangen van het dak of de gevel de dakgoten en regenwaterput of -ton om asbesthoudend sediment of slib te verwijderen

- Eenvoudige handelingen: mag via doe-het-zelf of door werknemer(s) met opleidingsattest eenvoudige handelingen  
Als dit materiaal verwijderd kan worden zonder het te breken, te beschadigen... , dan mag met dit met eenvoudige handelingen.  
Vermijd stofvorming en stofverspreiding op elk moment van de werken. Bevochtig of fixeer het materiaal.  
Het gebruik van sneldraaiende werktuigen (boormachine, slijpschijf, hogedrukreiniger...) is verboden.  
Zorg voor gepaste persoonlijke beschermingsmiddelen: minimaal FFP3-mondmasker (EN 149), wegwerpoverall met kap (minimaal Cat III, type 5/6), wegwerphandschoenen en overschoenen of afspoelbaar

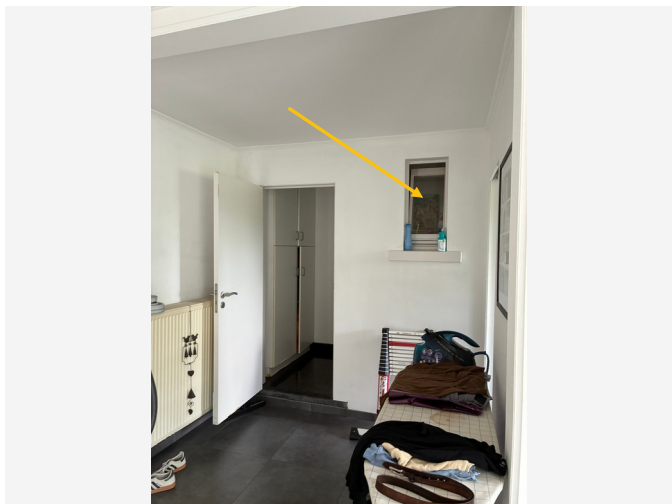
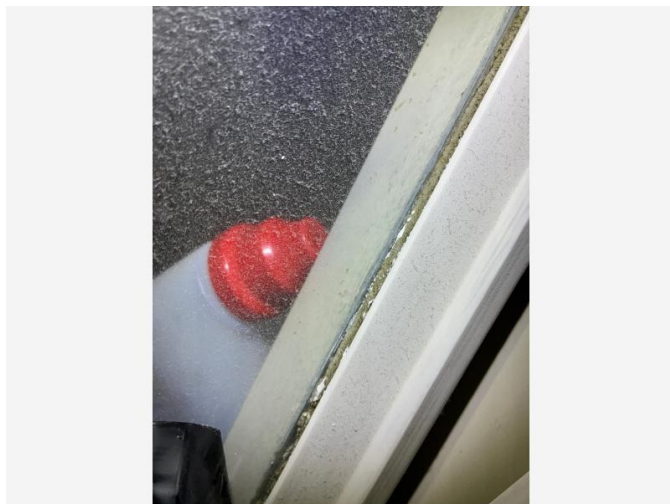
Het asbestmateriaal valt onder de mijlpaal van 2040.

Zorgvuldig beheren

| Eindbeoordeling materiaalrisico | Laag materiaalrisico en/of verlaagde kans op vezelvrijgave |

| Toestand van het materiaal | Licht beschadigd, licht verweerd. Intacte calciumsilicaatplaat of materiaal met categorie 3-gebondenheid |

| # | Type | Referentie | Resultaat |
|---|---|---|---|
| 2.1 | Puntmonster | 6 Raam WC | Chrysotiel |

| Opmerking | Het gaat om de mastiek die zich bevindt tussen het glas en de kader van het raam aan de WC op het gelijkvloers. |

- Zorg voor een veilig beheer. Vermijd het beschadigen van het asbestmateriaal. Controleer de toestand jaarlijks op wijzigingen.

- Eenvoudige handelingen: mag via doe-het-zelf of door werknemer(s) met opleidingsattest eenvoudige handelingen  
Indien het raam in zijn geheel verwijderd wordt, kan dit door een doe-het-zelver of een werknemer met attest eenvoudige handelingen verwijderd worden.

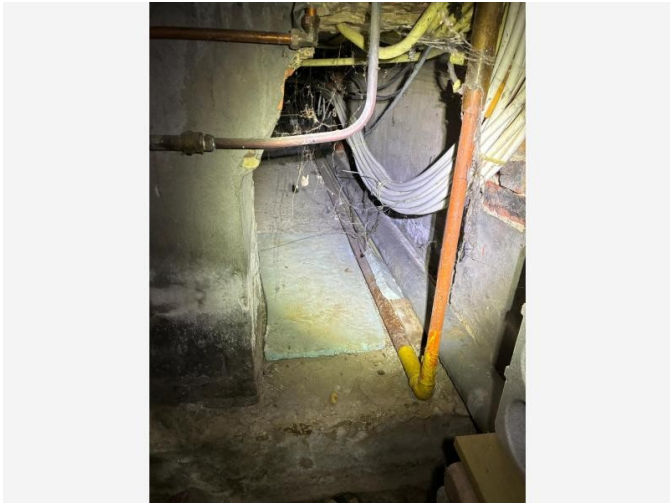
Situeringsfoto

**Reden:** Het onderzoek kan niet uitgevoerd worden binnen de bepalingen van de Welzijnswet

**Uitleg van de asbestdeskundige:** Er is een kruipkelder aanwezig onder een deel van de woning. Deze is betreedbaar via een luik in de berging achteraan in de woning. Deze kruipkelder werd niet betreden binnen het kader van dit onderzoek.

Visuele inspectie via het luik toonde geen zichtbare asbestverdachte zaken aan.

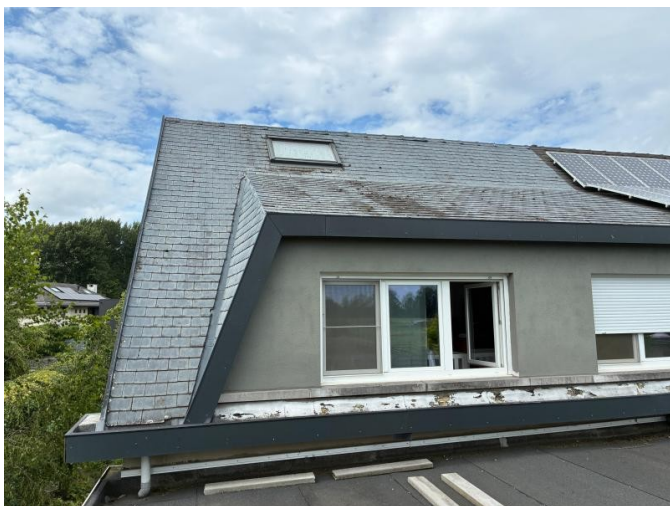
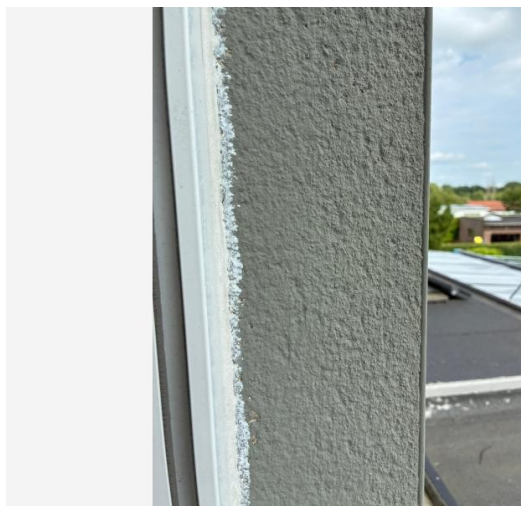
## Fiche 6: Crepi

Geen asbest

| # | Type | Referentie | Resultaat |
|---|---|---|---|
| 6.1 | Mengmonster | 2 crepi | Geen asbest |

| Opmerking | <p>Hoeveelheden zijn louter een schatting.</p> <p>Het gaat om de buitengevel achteraan aan de uitbouw en op de eerste verdieping vooraan en achteraan de woning.</p> |

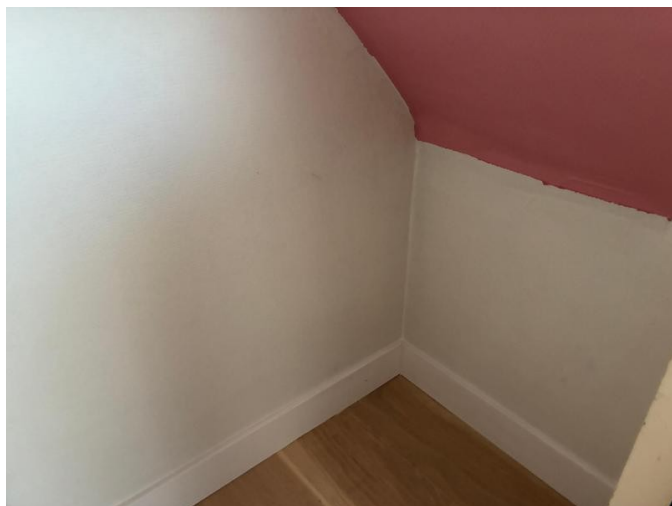
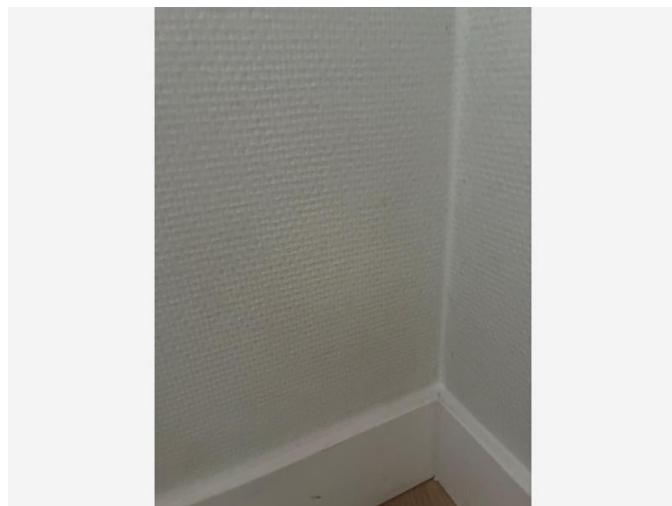
## Fiche 7: Pleisterwerk muren

Geen asbest

| # | Type | Referentie | Resultaat |
|---|---|---|---|
| 7.1 | Mengmonster | 3 muur | Geen asbest |

| Opmerking | <p>Hoeveelheden zijn bij benadering.</p> <p>De gehele woning is voorzien van pleisterwerk op enkele betegelde oppervlakken en valse wanden op de zolder en de badkamer op de eerste verdieping na.</p> |

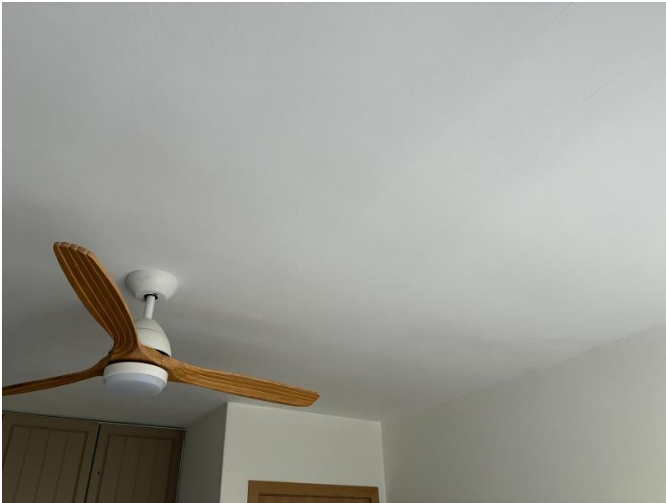
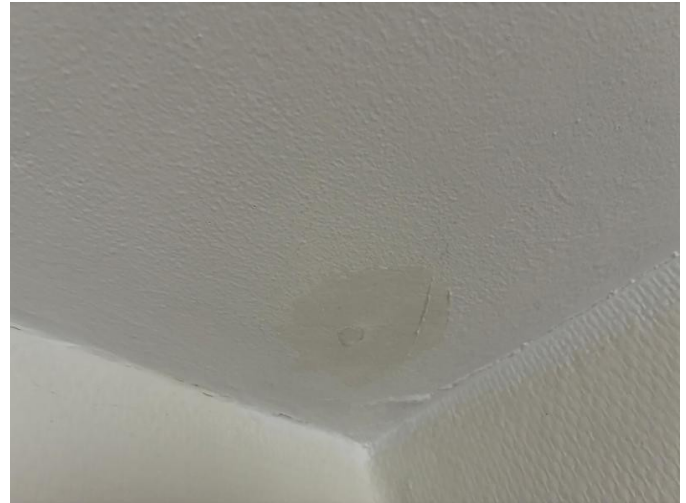
## Fiche 8: Pleisterwerk plafond

Geen asbest

| # | Type | Referentie | Resultaat |
|---|---|---|---|
| 8.1 | Mengmonster | 4 plafond | Geen asbest |

| Opmerking | <p>Hoeveelheden zijn bij benadering. De Badkamer op de eerste verdieping en uitbouw achteraan zijn voorzien van vals plafond.</p> <p>Ook de zolder is volledig met hout afgewerkt.</p> |

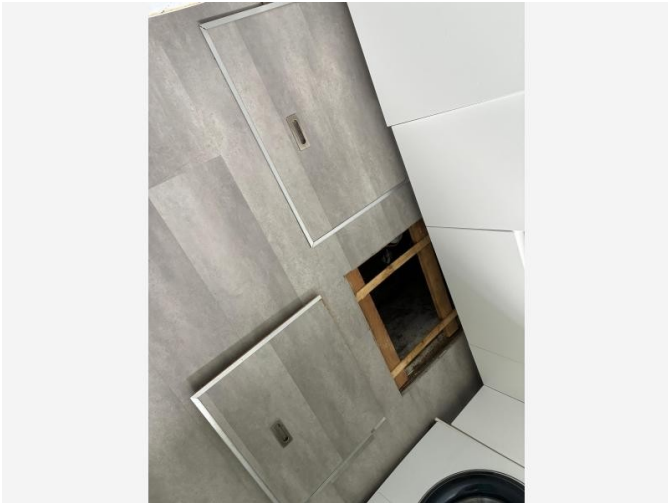
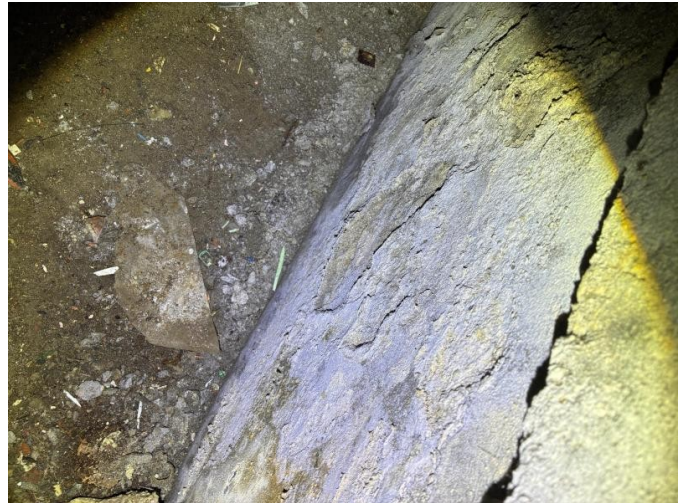
## Fiche 9: Cementering kelder

Geen asbest

| # | Type | Referentie | Resultaat |
|---|---|---|---|
| 9.1 | Mengmonster | 5 cementering kelder | Geen asbest |

| Opmerking | <p>Hoeveelheid is bij benadering.</p> <p>Het is niet bekend of de volledige kelder voorzien is van cementering aangezien deze binnen het kader van dit attest niet betreden werd.</p> |

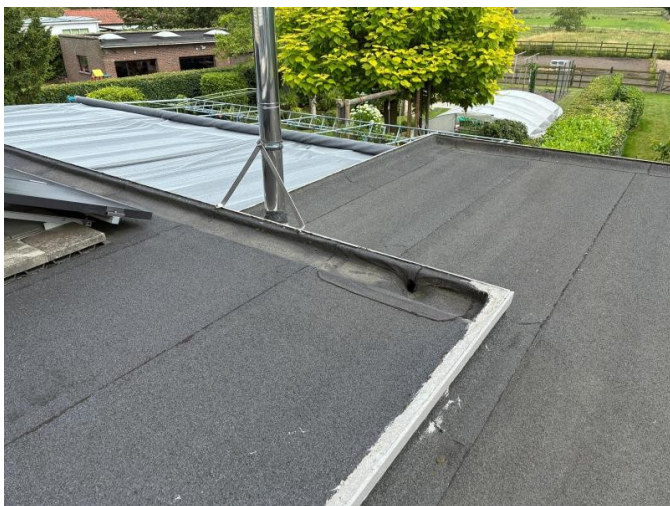
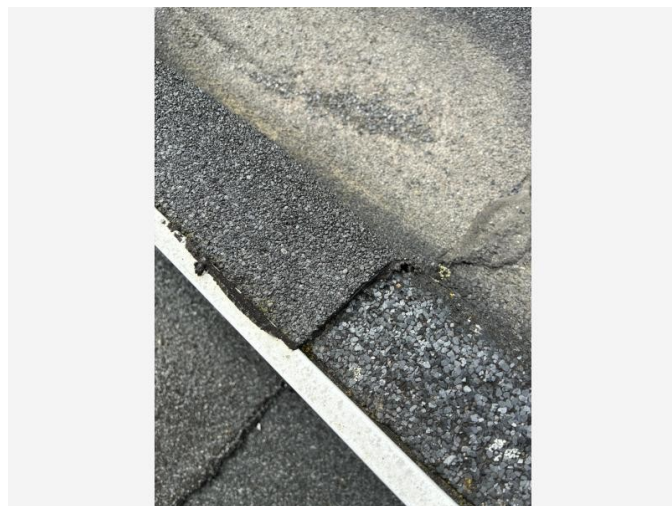
## Fiche 10: Roofing plat dak

Geen asbest

| # | Type | Referentie | Resultaat |
|---|---|---|---|
| 10.1 | Puntmonster | 8 Roofing | Geen asbest |

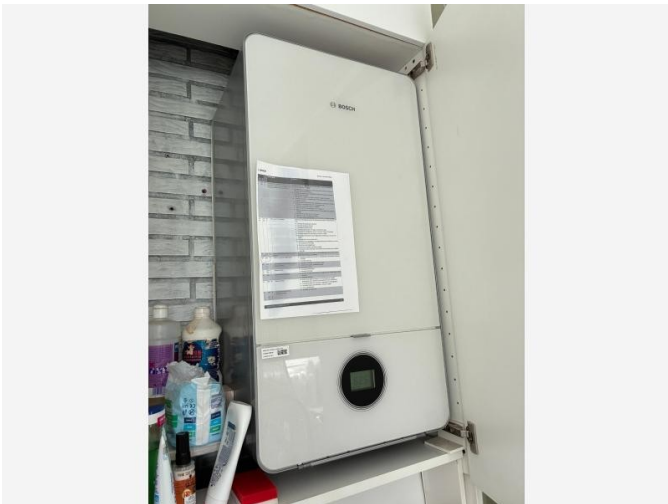
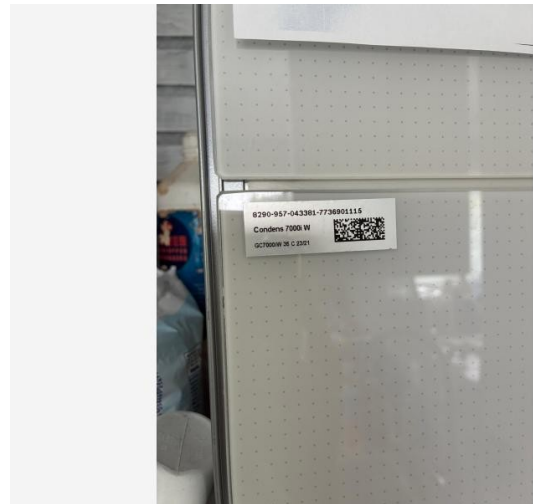
## Fiche 13: Stookketel

| Beschrijving | Notitie | Terug te vinden op plannen |
|---|---|---|
| Fiche 13: Stookketel | Het serienummer op de ketel geeft aan dat deze van september 2019 dateert. Dit toestel is asbestvrij. | - |
