# Asbestinventarisatetest

1 meistraat 7, 2840 Rumst

Attestnummer : 20260617-000133.000

Uitgegeven op : 17.06.2026

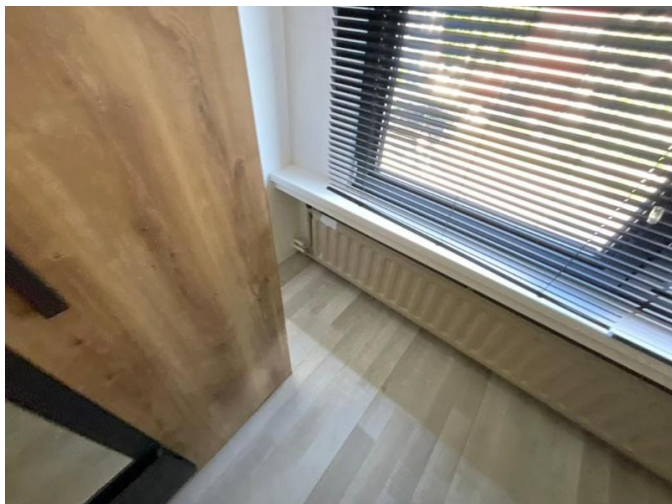
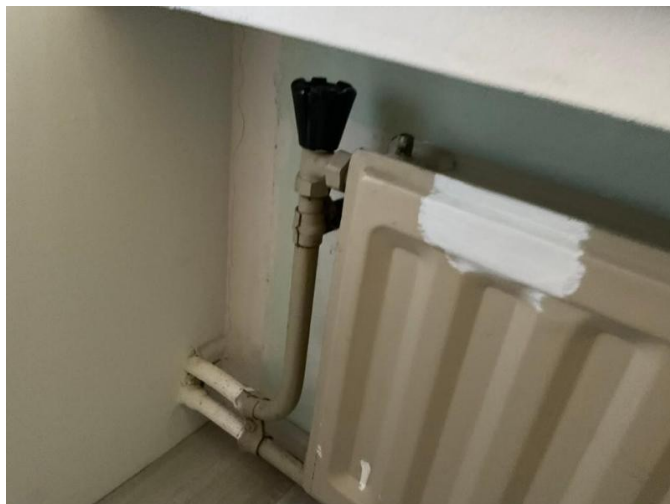
Het asbestmateriaal valt onder de mijlpaal van 2040.

Zorgvuldig beheren

| Eindbeoordeling materiaalisico | Laag materiaalisico en/of verlaagde kans op vezelvrijgave |

| Asbestsoort (vezeltype) | Crocidoliet aanwezig |
| Toestand van het materiaal | Onbeschadigd, niet verweerd |

| Beschrijving | Bakeliet radiatorknoppen |

- Zorg voor een veilig beheer. Vermijd het beschadigen van het asbestmateriaal. Controleer de toestand jaarlijks op wijzigingen.

- Eenvoudige handelingen: mag via doe-het-zelf of door werknemer(s) met opleidingsattest eenvoudige handelingen  
Deze toepassing kan door een aannemer die over een opleidingsattest eenvoudige handelingen beschikt of door een particulier (doe-het-zelf), verwijderd worden indien er geen verhoogd risico op vrijgave van asbestvezels (max. concentratie 0,01 vezels/cm<sup>3</sup> - CODEX Art. VI.3-54) ontstaat en de toepassing voorafgaand wordt gefixeerd/bevochtigd; de individuele elementen zonder machinale werktuigen (boormachine, slijpschijf, hogedrukreiniger,...) en zonder breken of gooien een voor een losgemaakt worden; en ten slotte dubbel en luchtdicht verpakt weggevoerd worden naar een erkend afvalpunt (recyclagepark).

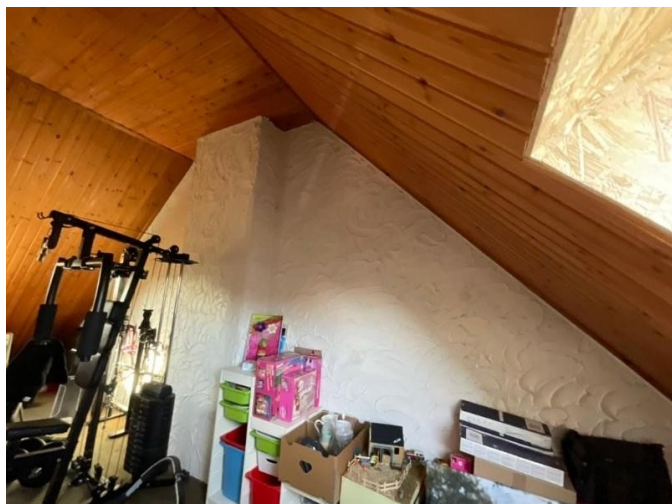
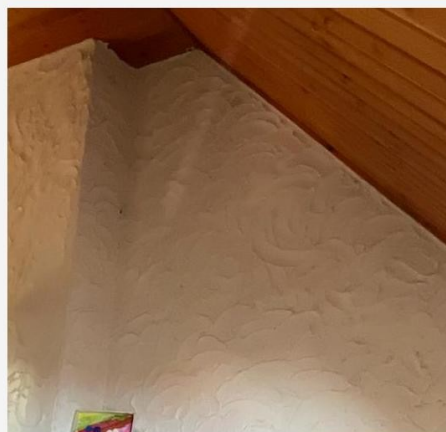
## Fiche 2: Pleisterwerk wanden

Geen asbest

| # | Type | Referentie | Resultaat |
|---|---|---|---|
| 2.1 | Mengmonster | 0.01 | Geen asbest |

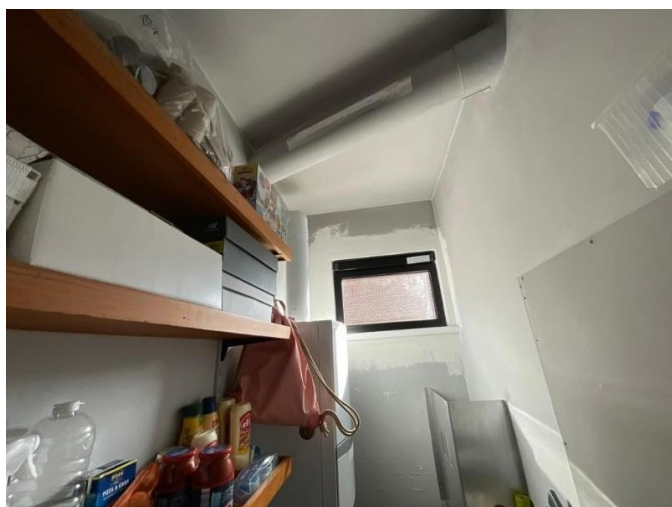
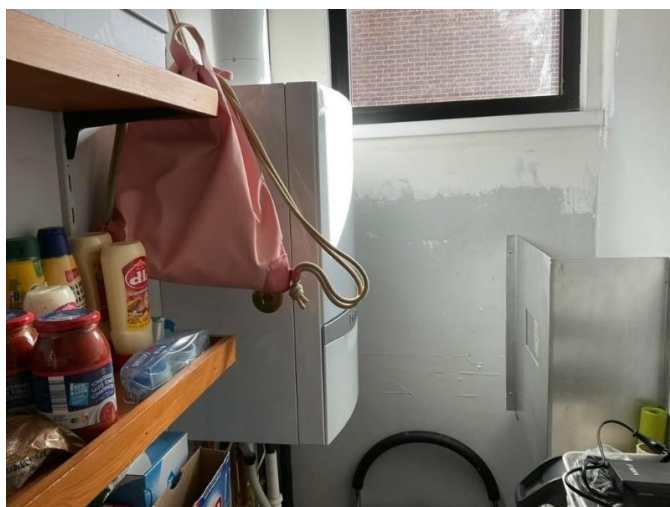
### Fiche 3: CV-ketel (niet verdacht)

| Beschrijving | Notitie | Terug te vinden op plannen |
|---|---|---|
| Fiche 3: CV-ketel (niet verdacht) | De CV-ketel (dichtingen, isolerend materiaal) is niet asbestverdacht. | - |

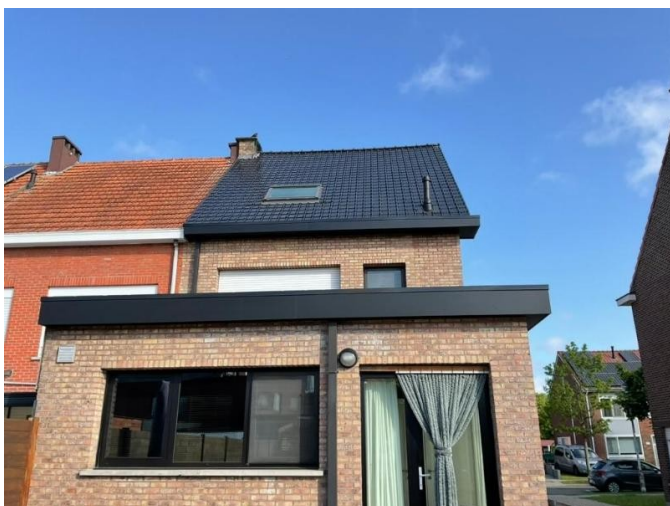
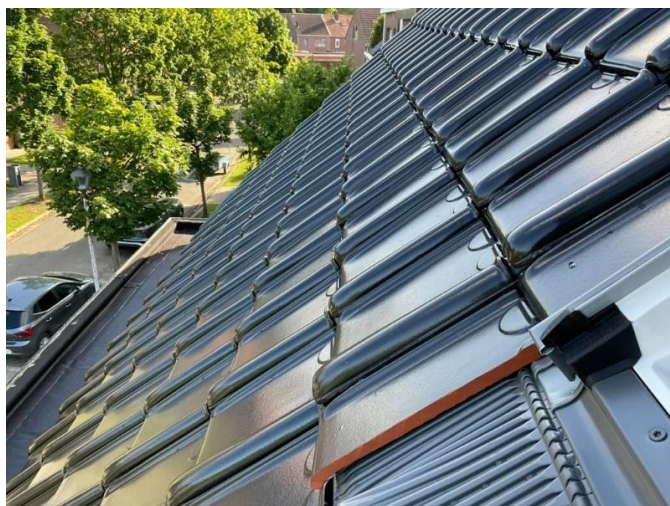
## Fiche 4: Dakbedekking bestaande uit pannen (niet verdacht)

| Beschrijving | Notitie | Terug te vinden op plannen |
|---|---|---|
| Fiche 4: Dakbedekking bestaande uit pannen (niet verdacht) | De dakbedekking is niet-asbestverdacht. | - |

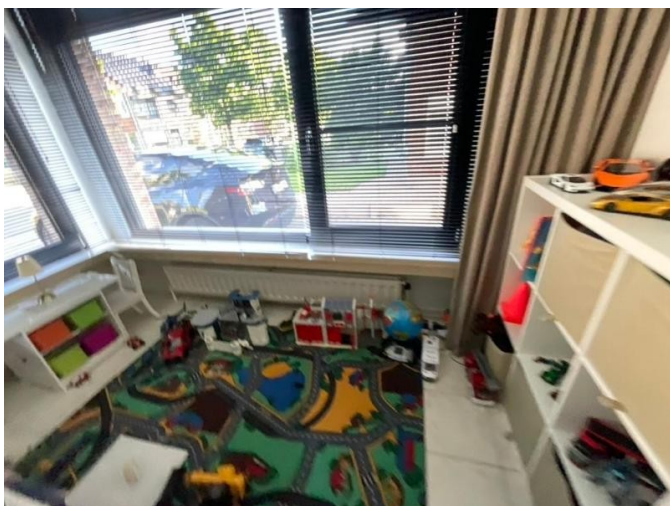
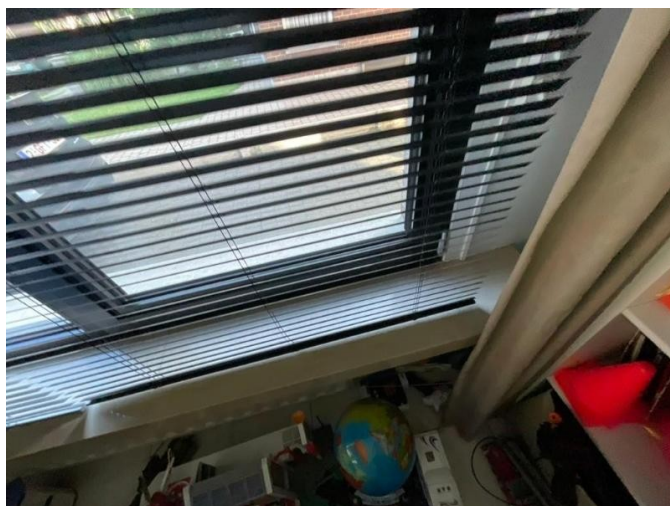
## Fiche 5: Kit aan de ramen

| Beschrijving | Notitie | Terug te vinden op plannen |
|---|---|---|
| Fiche 5: Kit aan de ramen | De kit aan de ramen is niet asbestverdacht. Alle ramen werden gecontroleerd. | - |

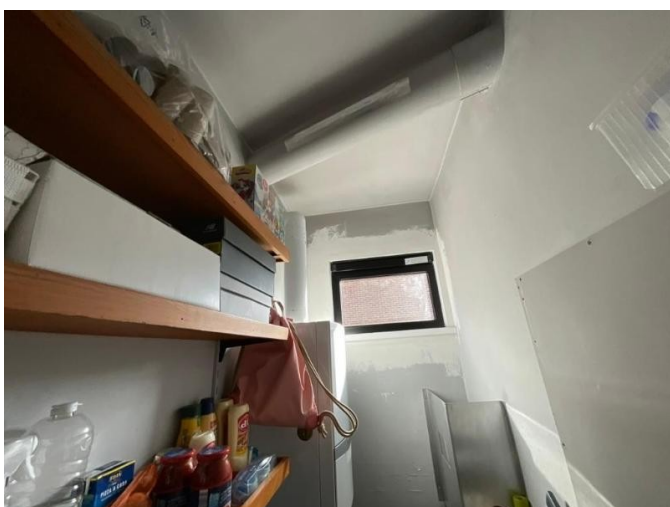
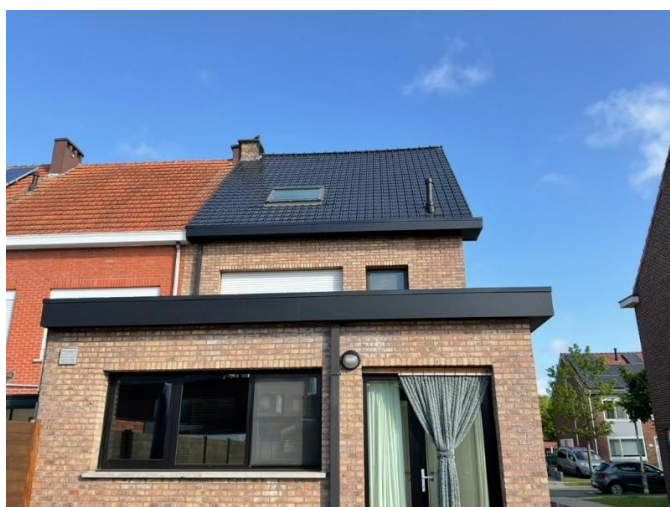
## Fiche 6: Rookgaskanaal (niet verdacht)

| Beschrijving | Notitie | Terug te vinden op plannen |
|---|---|---|
| Fiche 6: Rookgaskanaal (niet verdacht) | Het rookgaskanaal is niet-asbestverdacht. | - |
