# Asbestinventarisatetest

Stationsstraat 90, 3150 Haacht

Attestnummer : **20241121-000046.000**

Uitgegeven op : **21.11.2024**

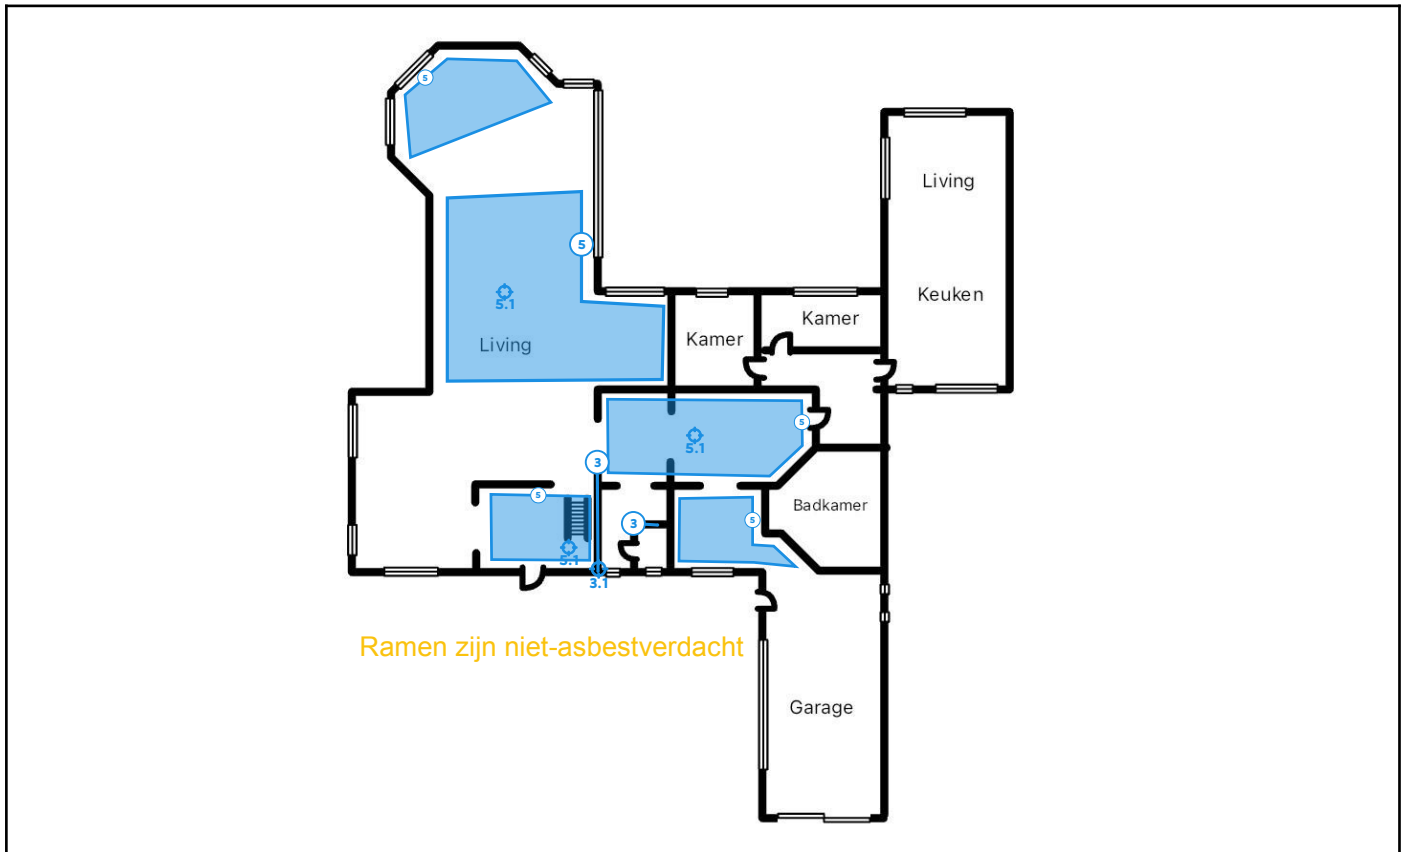
## Plan 1.2: Gelijkvloers

Beschrijving	Type	Actie
1. Ramen (niet-asbestverdacht)	Advies	-
3. Pleisterwerk wanden	Geen asbest	-
3.1 Code: LET-M001	Mengmonster	-
5. Pleisterwerk plafonds	Geen asbest	-
5.1 Code: LET-M002	Mengmonster	-

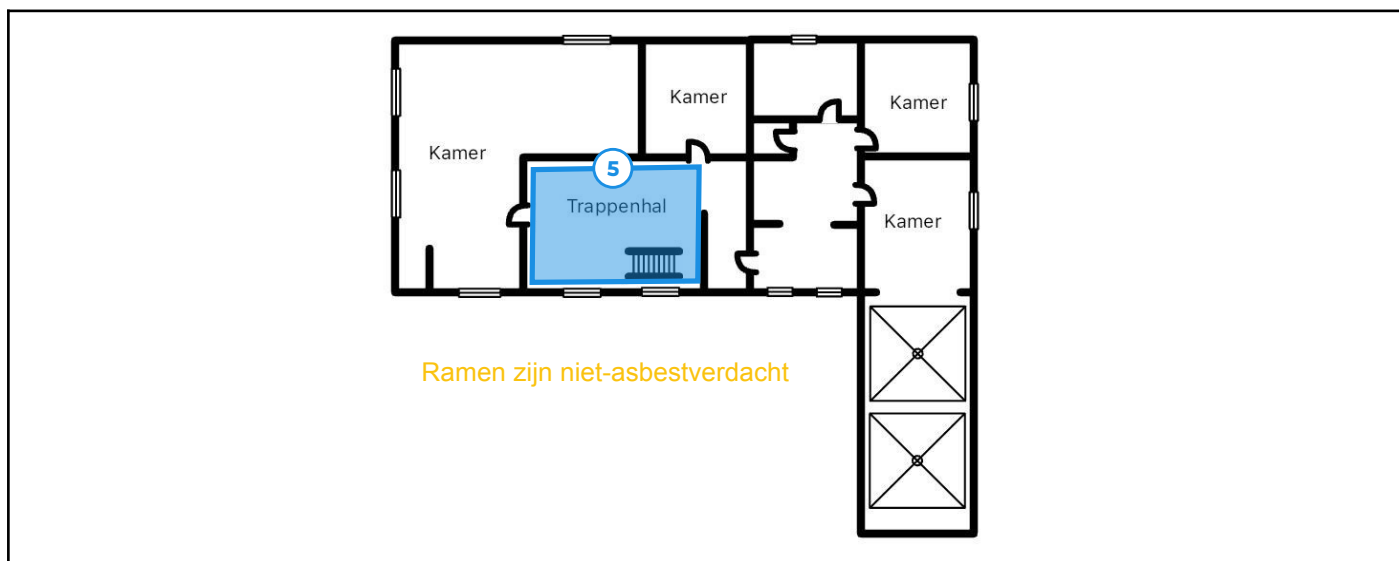
## Plan 1.3: Eerste verdieping

Beschrijving	Type	Actie
1. Ramen (niet-asbestverdacht)	Advies	-
5. Pleisterwerk plafonds	Geen asbest	-

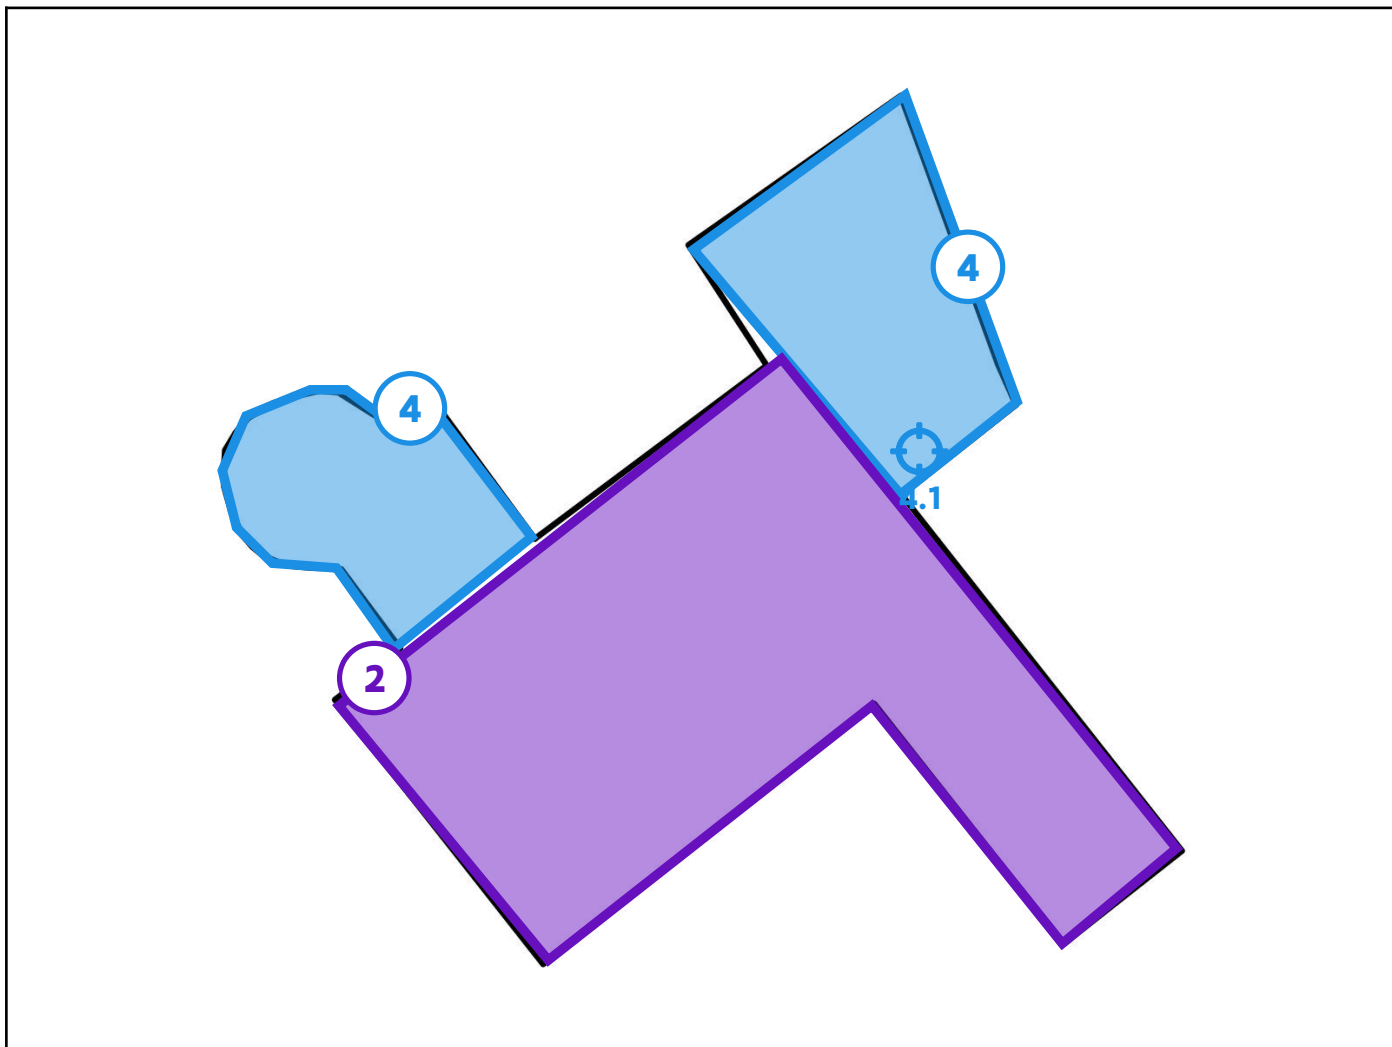
## Plan 1.5: Dak

Beschrijving	Type	Actie
2. Dak/onderdak (niet-asbestverdacht)	Advies	-
4. Roofing	Geen asbest	-
4.1 Code: LET-M003	Puntmonster	-

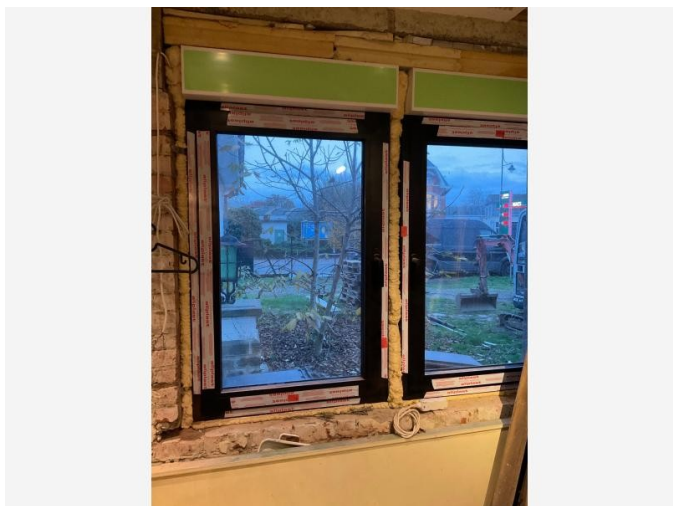
Vrije foto

Tijdens de inspectie is visueel vastgesteld dat ramen vernieuwd zijn en/of compleet gerenoveerd zijn. Mastiek werd opnieuw aangebracht in silicone, niet-asbestverdacht.

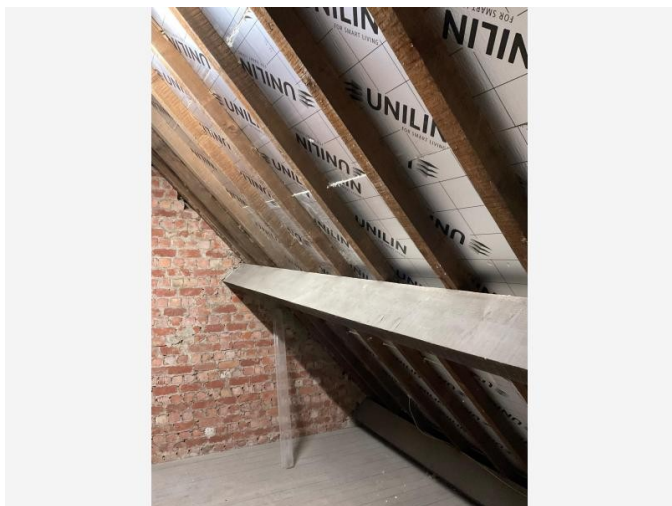
Vrije foto

Tijdens de inspectie is visueel vastgesteld dat er geen (asbest) platen zichtbaar aanwezig zijn in het onderdak. Echter is het volledige onderdak niet inspeteerbaar, waardoor een uitsluitel over het gehele dak niet kan worden gegeven. Bij dakwerken wordt daarom aanbevolen om na te gaan of er op bepaalde plaatsen onder het dak toch mogelijk asbestverdachte platen aanwezig zouden kunnen zijn.

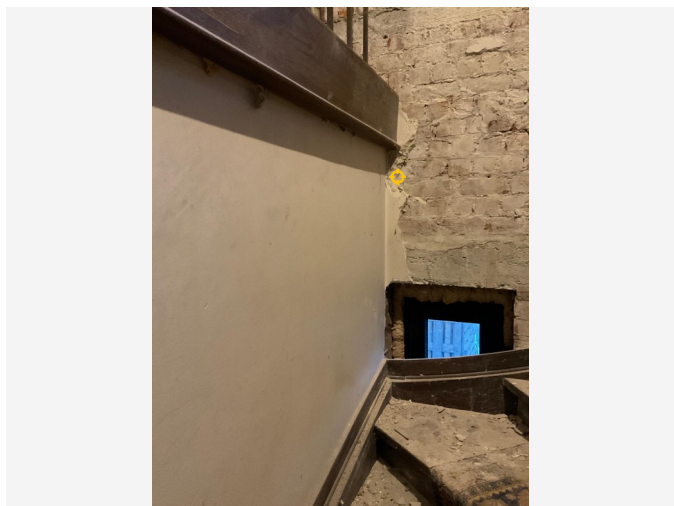
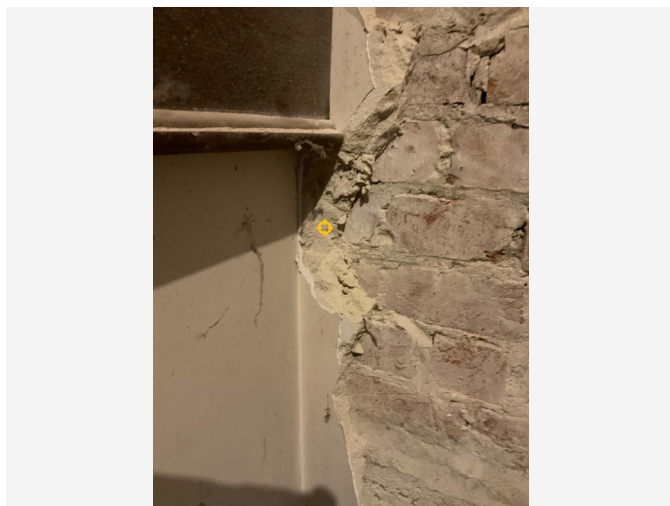
Geen asbest

#	Type	Referentie	Resultaat
3.1	Mengmonster	LET-M001	Geen asbest

<b>Beschrijving</b>	Pleisterwerk wanden
<b>Omgeving</b>	Binnen
<b>Primaire drager</b>	Binnenwand
<b>Bindmiddel van materiaal</b>	Gips - kalk
<b>Gebondenheid op basis van bindmiddel</b>	Niet-hechtgebonden
<b>Hoeveelheid (oppervlakte - dikte - aantal)</b>	• 100,00 m <sup>2</sup> - 1,00 cm - 1 stuk
<b>Totaal volume</b>	1,00 m <sup>3</sup>
<b>Identificatiemethode</b>	Vaststelling met monstername
<b>Destructieve handeling voor identificatie</b>	Nee
<b>Opmerking</b>	Aangegeven hoeveelheden en gewichten berusten louter op grove inschatting en kunnen niet gebruikt worden in het kader van een meetstaat voor werken. Waar mogelijk, wordt staalname uitgevoerd conform het inspectieprotocol: in een droge ruimte zoals een slaapkamer, in een natte ruimte zoals een keuken of badkamer, in een traphal en in een stookruimte.

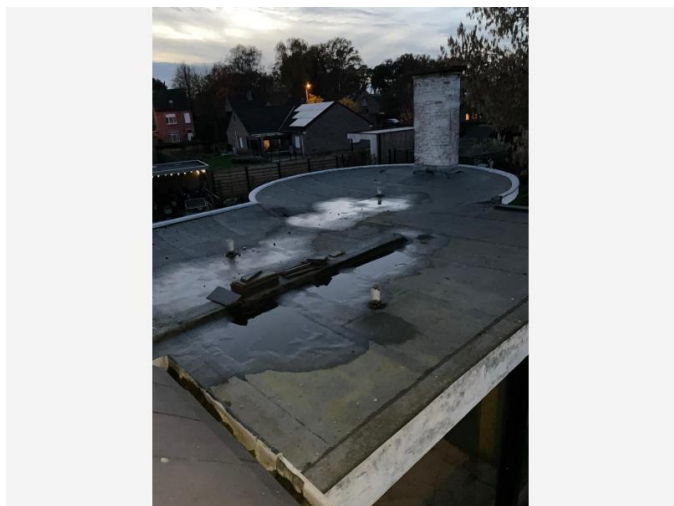
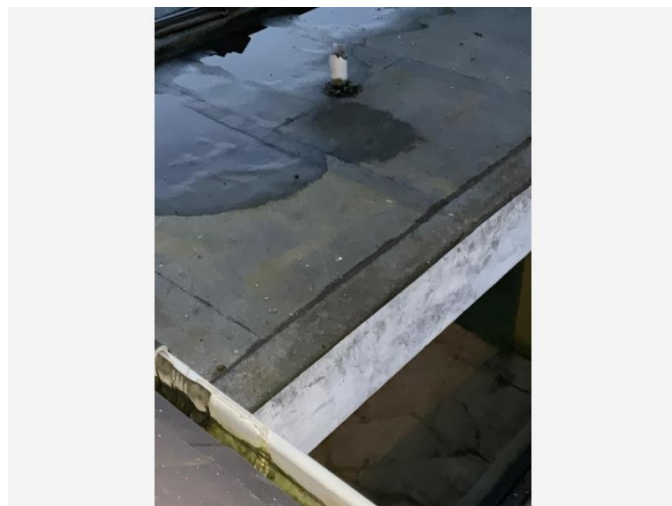
Geen asbest

#	Type	Referentie	Resultaat
4.1	Puntmonster	LET-M003	Geen asbest

Beschrijving	Roofing
Omgeving	Buiten
Primaire drager	Plat dak
Bindmiddel van materiaal	Bitumen (roofing, teer, asfalt)
Gebondenheid op basis van bindmiddel	Hecht
Hoeveelheid (oppervlakte - aantal)	<ul style="list-style-type: none"><li>• 30,00 m<sup>2</sup> - 1 stuk</li><li>• 20,00 m<sup>2</sup> - 1 stuk</li></ul>
Totale oppervlakte	50,00 m <sup>2</sup>
Identificatiemethode	Vaststelling met monstername
Destructieve handeling voor identificatie	Nee
Opmerking	Staalname tot op de eventuele onderliggende lagen is niet mogelijk zonder uitbreiding naar een destructief onderzoek.

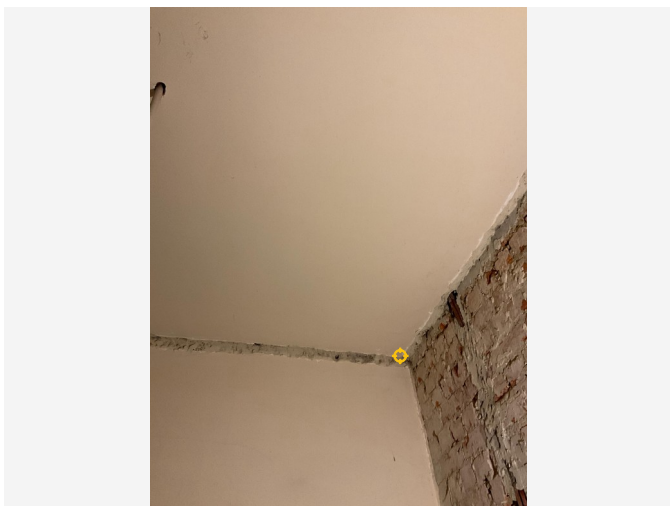
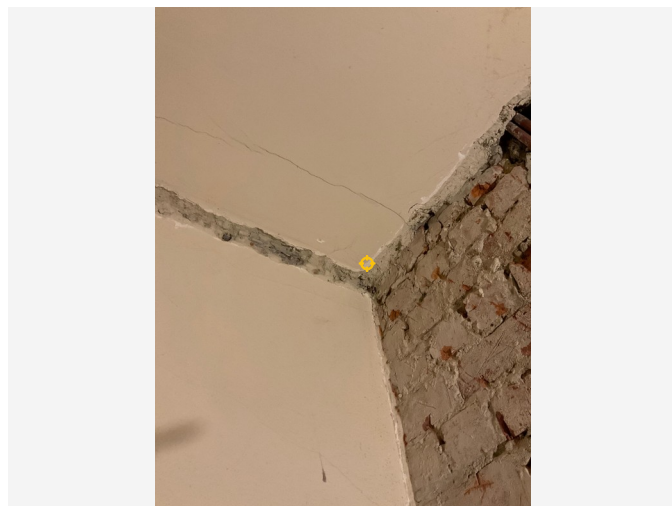
Geen asbest

#	Type	Referentie	Resultaat
5.1	Mengmonster	LET-M002	Geen asbest

<b>Beschrijving</b>	Pleisterwerk plafonds
<b>Omgeving</b>	Binnen
<b>Primaire drager</b>	Plafond
<b>Bindmiddel van materiaal</b>	Gips - kalk
<b>Gebondenheid op basis van bindmiddel</b>	Niet-hechtgebonden
<b>Hoeveelheid (oppervlakte - dikte - aantal)</b>	• 60,00 m <sup>2</sup> - 1,00 cm - 1 stuk
<b>Totaal volume</b>	0,60 m <sup>3</sup>
<b>Identificatiemethode</b>	Vaststelling met monstername
<b>Destructieve handeling voor identificatie</b>	Nee
<b>Opmerking</b>	Aangegeven hoeveelheden en gewichten berusten louter op grove inschatting en kunnen niet gebruikt worden in het kader van een meetstaat voor werken. Waar mogelijk, wordt staalname uitgevoerd conform het inspectieprotocol: in een droge ruimte zoals een slaapkamer, in een natte ruimte zoals een keuken of badkamer, in een traphal en in een stookruimte.
