# Asbestinventarisatetest

Schaapdries 26, 2547 Lint

Attestnummer : **20260108-000140.000**

**Asbestveilig** (maar mogelijk niet asbestvrij)

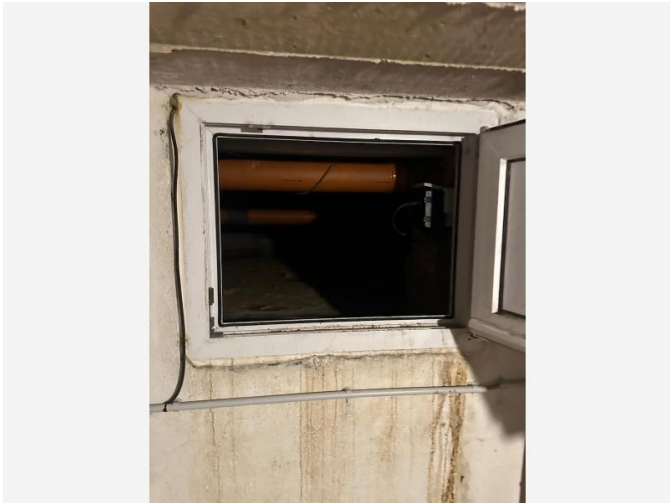
**Reden:** Hoogte minder dan 1,5 meter

**Uitleg van de asbestdeskundige:** Ruimtes met een hoogte lager dan 1,5 meter hoeven in het kader van een asbestattest voor verkoop of schenking niet onderzocht te worden.

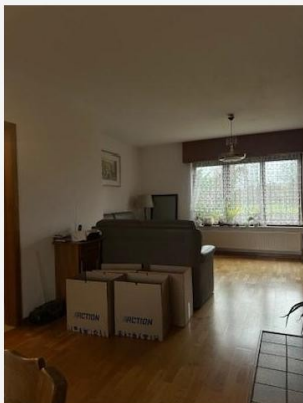
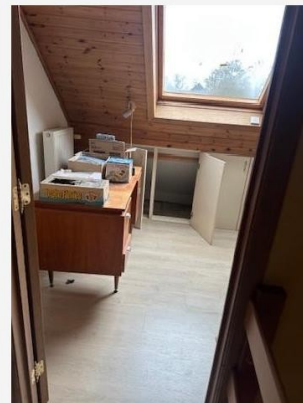
De vloerafwerking bevat geen asbesthoudende materialen volgens visuele vastelling & expertise. Indien de situatie wijzigt door bv afbraak of grondige verbouwingswerken, is het aangewezen om bijkomend (destructief) onderzoek uit te voeren (met extra staalnames) op onderliggende/ingesloten materialen zoals zwarte (tegel)lijmlagen,...

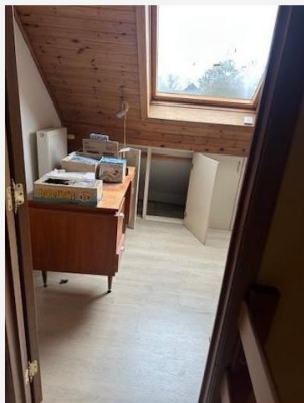
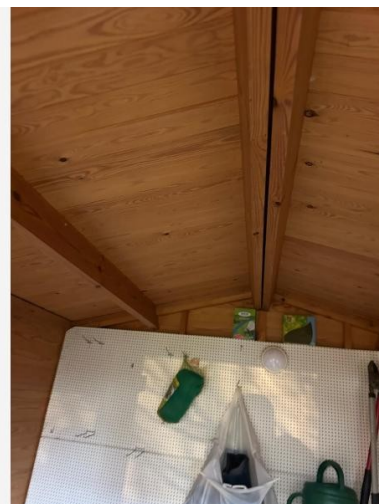
De (valse) plafondafwerking bevat geen asbesthoudende materialen volgens visuele vaststelling & expertise. Indien de situatie wijzigt door bv afbraak of grondige verbouwingswerken, is het aangewezen om bijkomend (destructief) onderzoek uit te voeren (met extra staalnames) op achterliggende/ingesloten materialen.

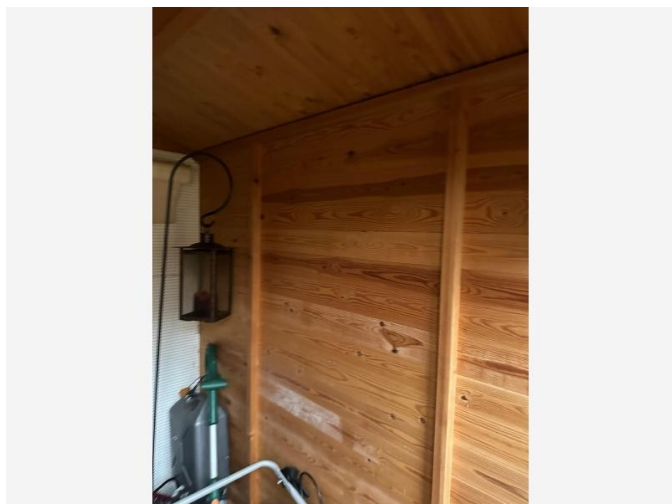
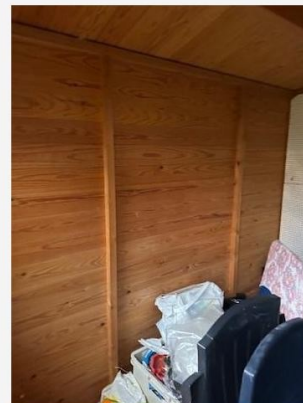
De (voorzet) wandafwerking bevat geen asbesthoudende materialen volgens visuele vastelling & expertise. Indien de situatie wijzigt door bv afbraak of grondige verbouwingswerken, is het aangewezen om bijkomend (destructief) onderzoek uit te voeren (met extra staalnames) op achterliggende/ingesloten materialen zoals zwarte (tegel)lijmlagen,...

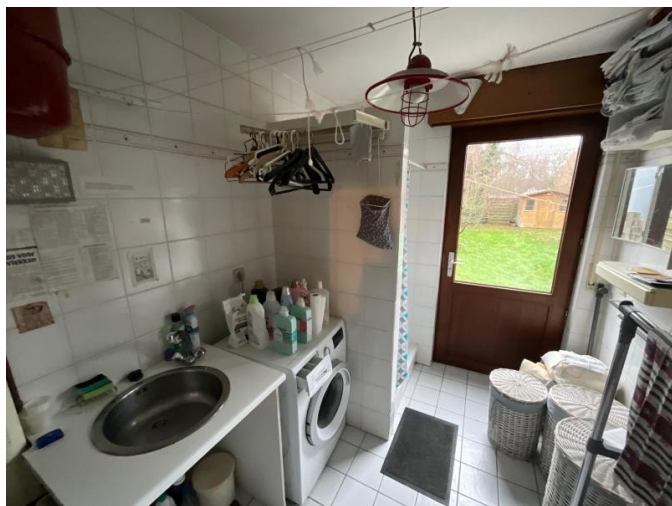
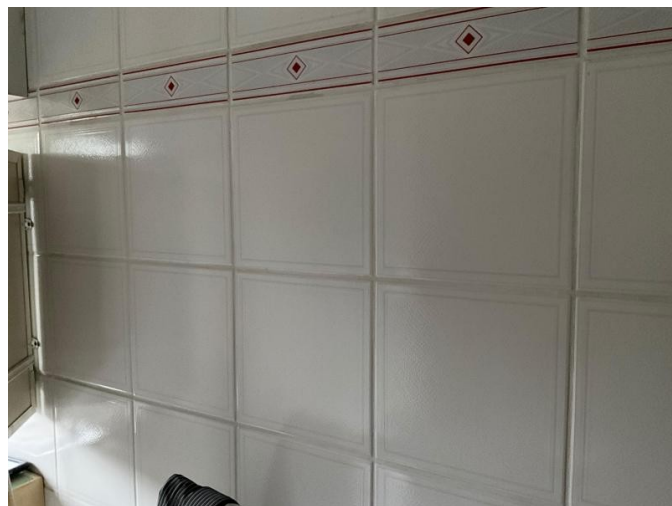
Binnenwanden en/of plafonds afgewerkt met een intacte laag faiencetegels zonder zichtbare beschadigingen. Inspectie van de onderliggende lijmlaag is niet mogelijk zonder uitbreiding naar een destructief onderzoek.

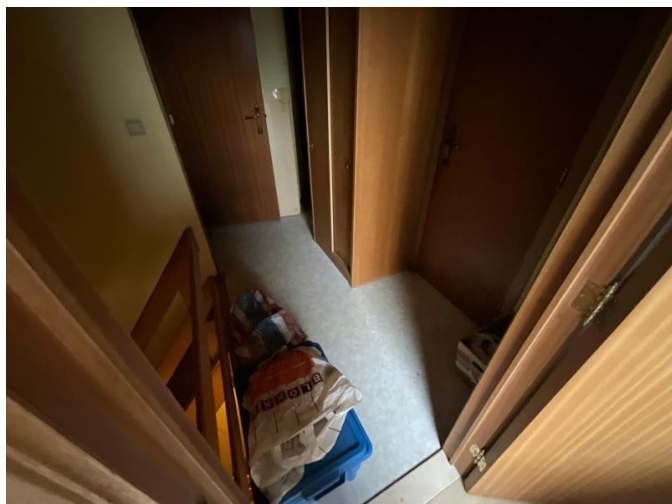
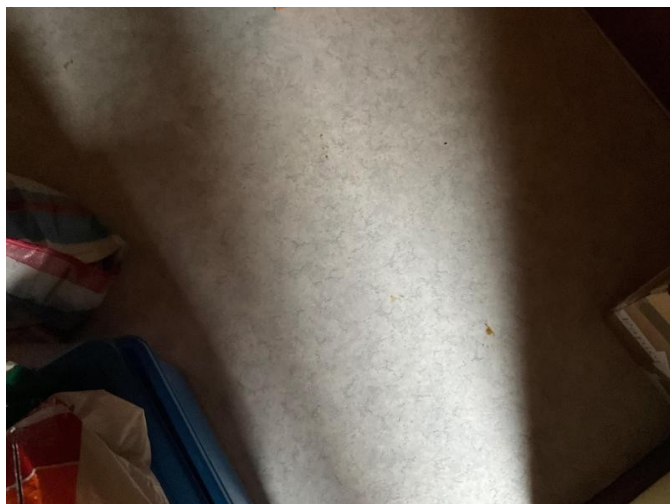
## Fiche 6: Vinylvloer (lichtblauw)

Geen asbest

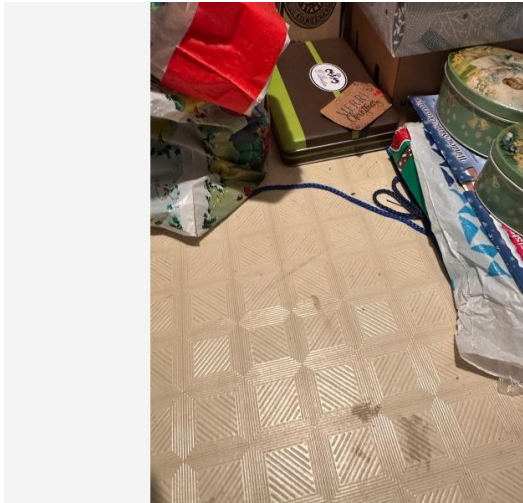
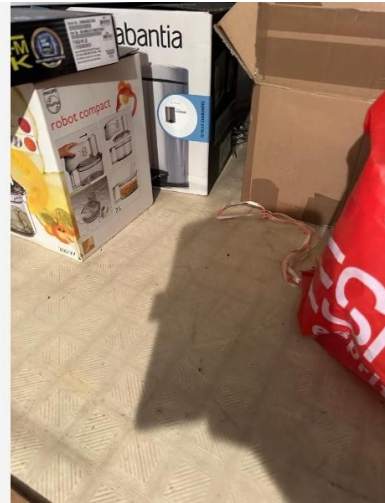
## Fiche 7: Vinylvloer zoldertip

Geen asbest

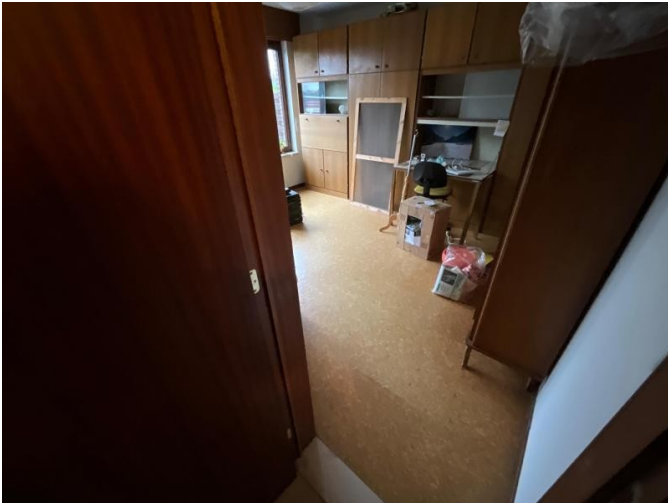
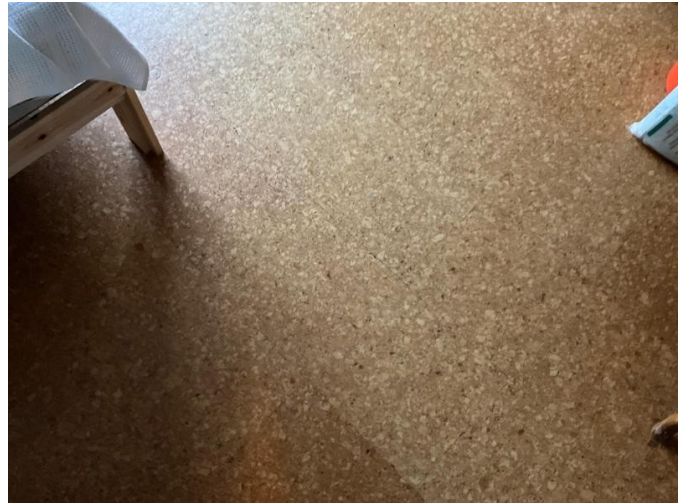
## Fiche 8: Kurkvloertegel

Geen asbest

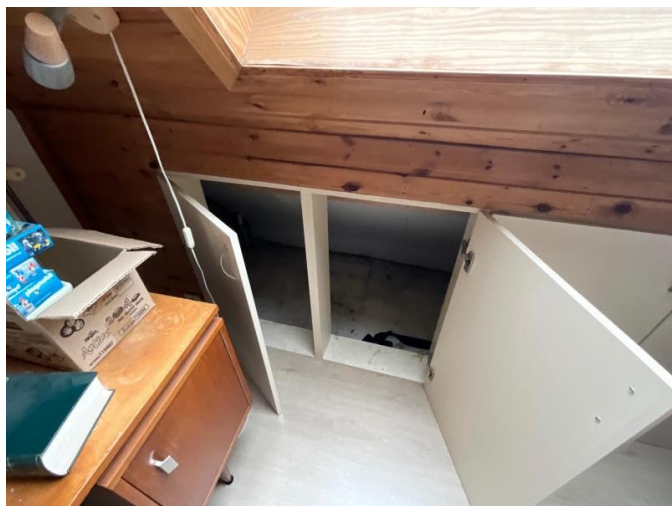
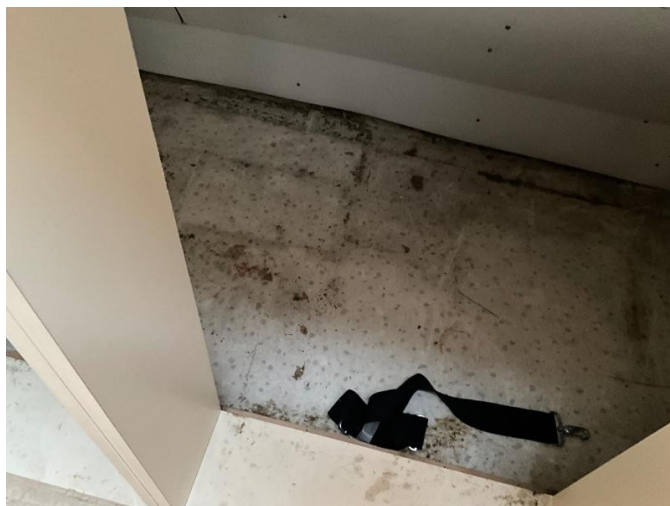
## Fiche 9: Vinylvloer (zijdelingse daktip)

Geen asbest

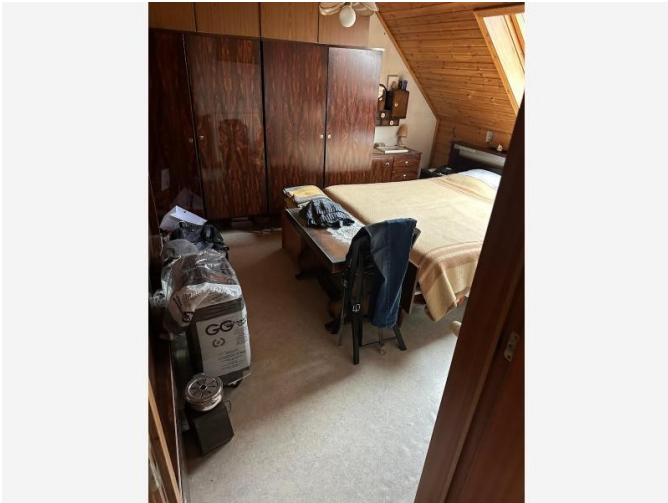
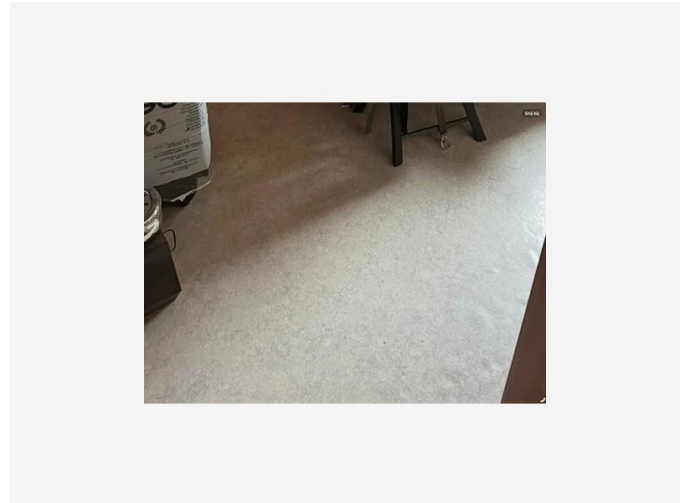
## Fiche 10: Vinylvloer (grijs)

Geen asbest

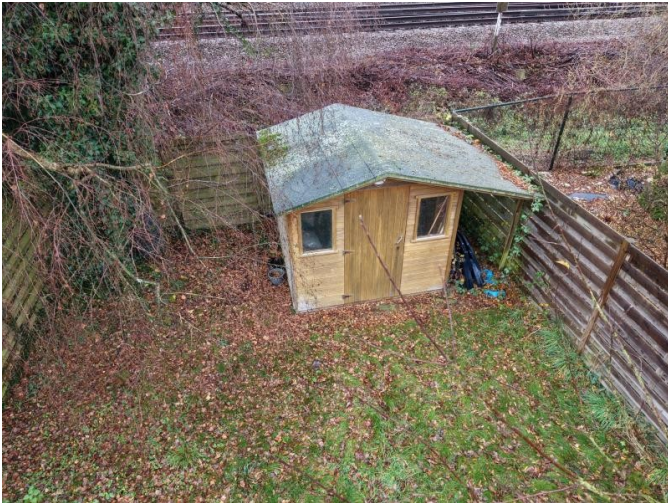
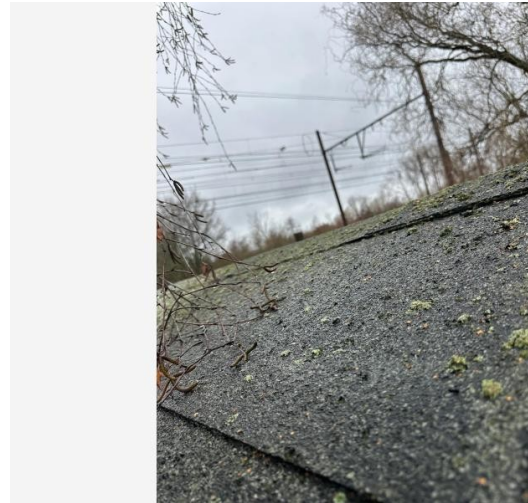
## Fiche 11: Roofing tuinhuis

Geen asbest

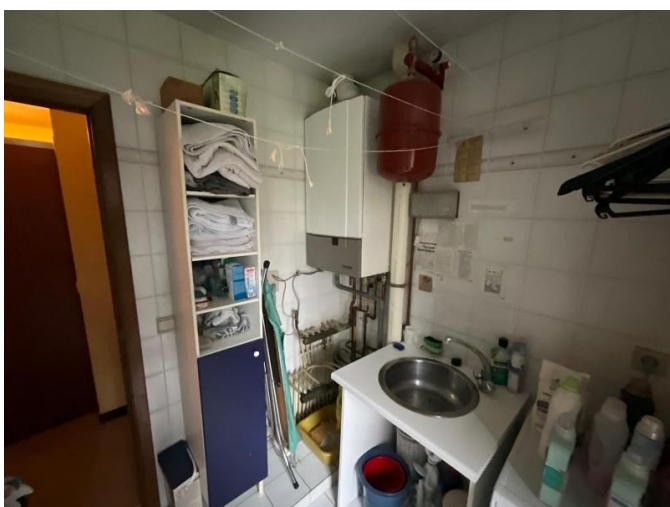
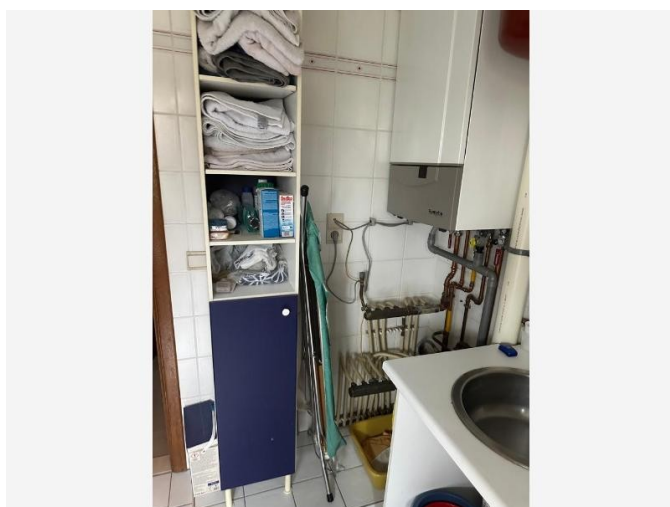
## Fiche 22: CV-ketel (niet verdacht)

| Beschrijving | Notitie | Terug te vinden op plannen |
|---|---|---|
| Fiche 22: CV-ketel (niet verdacht) | De CV-ketel (dichtingen, isolerend materiaal) is niet asbestverdacht. | Plan 1.4: Gelijkvloers |
