# Asbestinventarisatattest

Heidebaan 61, 1850 Grimbergen

Attestnummer : 20260527-000342.000

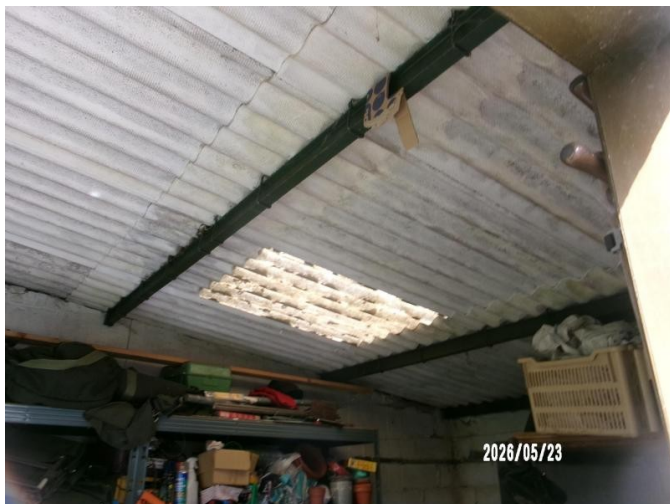
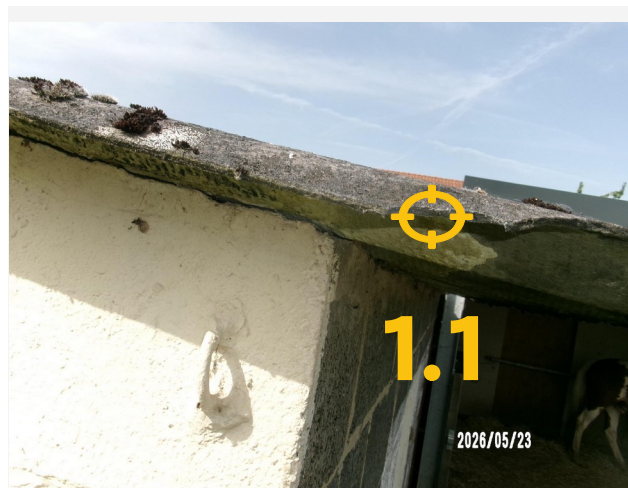
| Eindbeoordeling materiaalrisico | Hoog materiaalrisico en/of hoge kans op vezelvrijgave |

| Gebondenheid | Categorie 1: hechtgebonden in oorsprong |
| Asbestsoort (vezeltype) | Crocidoliet aanwezig |
| Toestand van het materiaal | Matig beschadigd, matig verweerd |

| # | Type | Referentie | Resultaat |
|---|---|---|---|
| 1.1 | Puntmonster | Golfplaat | Crocidoliet, Chrysotiel |

| Beschrijving | Asbestcement golfplaten |

**Dringend verwijderen**

- Zorg voor een veilig beheer. Vermijd het beschadigen van het asbestmateriaal. Controleer de toestand jaarlijks op wijzigingen.
- Verwijder dit asbestmateriaal zo snel mogelijk. Volg de toestand goed op.
- Hemelwater dat afspoelt van asbestcement daken of gevels kan asbestdeeltjes bevatten. Gebruik het enkel voor gesloten circuits (bv. spoelen toiletten). Reinig na het vervangen van het dak of de gevel de dakgoten en regenwaterput of -ton om asbesthoudend sediment of slib te verwijderen

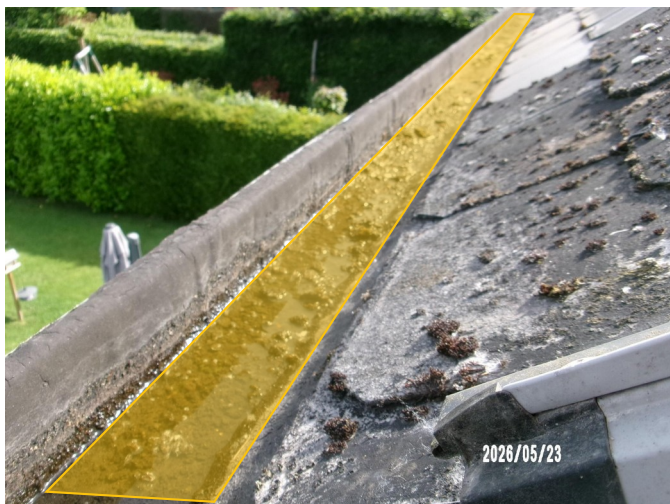
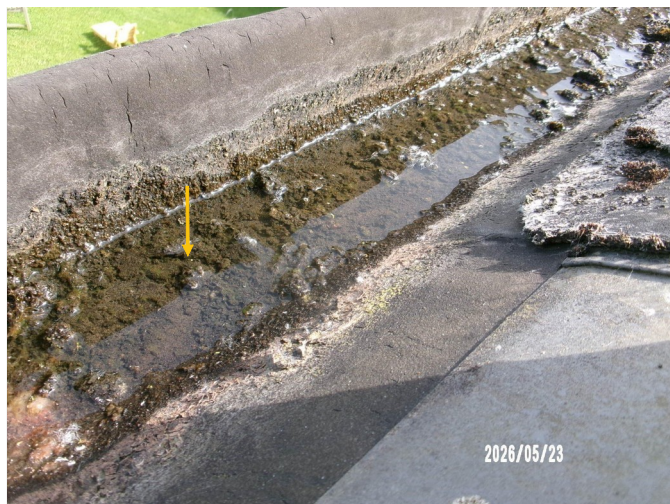
| Beschrijving | Sediment in dakgoten |
| Bron van de resten | Een asbesthoudend leien dak. |
| Opmerking | De vezels die afspoelen van de asbesthoudende golfplaten op het dak komen terecht in de afvoergoten van de woning. De aanwezigheid van de vezels kan evenwel niet met het blote oog vastgesteld worden. Het water wordt opgevangen in een waterbak. Dit water niet gebruiken voor het gieten van planten, bloemen, ... vermits het asbesthoudende vezels bevat. |

**Dringend verwijderen**

- Verwijder het asbestafval.
- Voer bijkomende staalname(s) uit.

Gebruik geen regenwater in uw wasmachine, om binnen te poetsen of om uw tuin mee te besproeien.

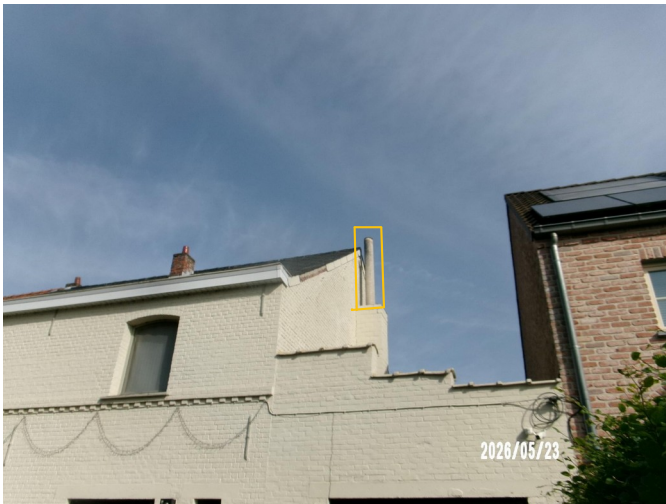
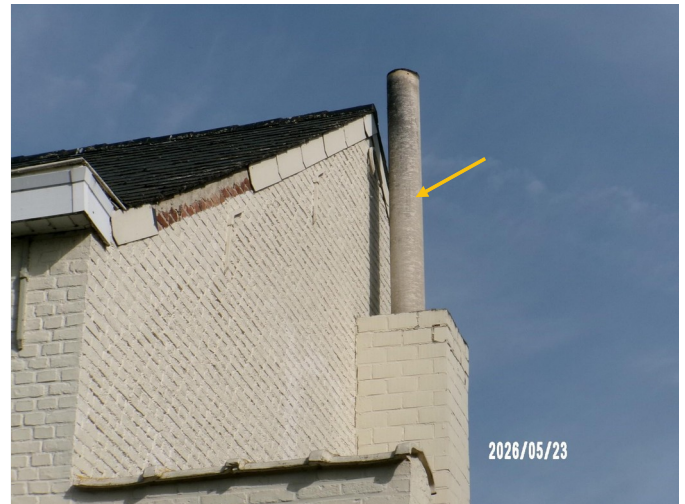
| Opmerking | Deze oppervlakte werd niet gemeten, maar geschat op basis van een benadering voor alle aanwezige rookgaskanalen. Deze schatting mag niet worden gebruikt als maatstaf voor heffingen. Betreft enkel het zichtbare gedeelte van het rookgaskanaal. Hoe ver het doorloopt in de gemetste schouw kan niet teruggevonden worden. |

- Eenvoudige handelingen: enkel door erkend asbestverwijderaar  
Als dit materiaal verwijderd kan worden zonder het te breken, te beschadigen... , dan mag met dit met eenvoudige handelingen.  
Vermijd stofvorming en stofverspreiding op elk moment van de werken. Bevochtig of fixeer het materiaal.  
Het gebruik van sneldraaiende werktuigen (boormachine, slijpschijf, hogedrukreiniger...) is verboden.

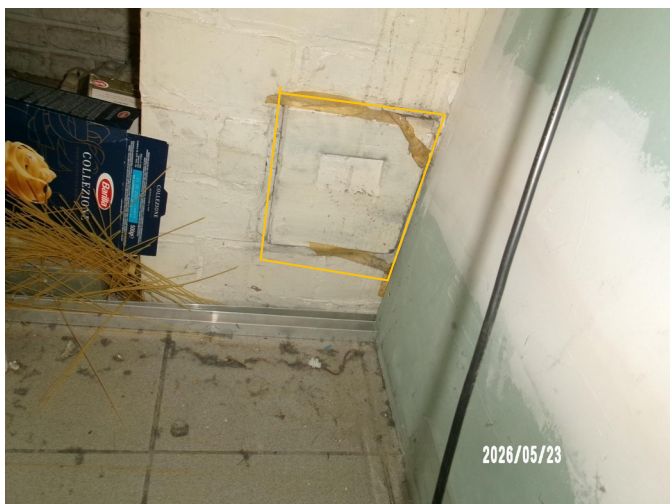
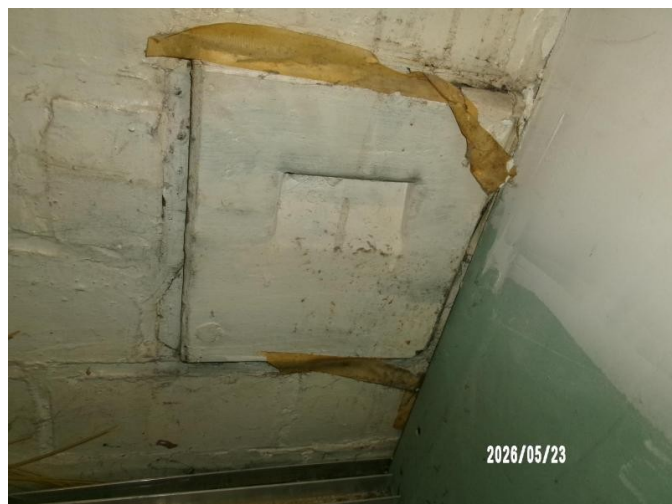
| Opmerking | <p>Deze oppervlakte, volumes en gewichten zijn niet gemeten, maar geschat op basis van een benadering van de aanwezige roetluiken. Deze schatting mag niet worden gebruikt als maatstaf voor heffingen.</p> |

- Eenvoudige handelingen: mag via doe-het-zelf of door werknemer(s) met opleidingsattest eenvoudige handelingen  
Als dit materiaal verwijderd kan worden zonder het te breken, te beschadigen... , dan mag met dit met eenvoudige handelingen.  
Vermijd stofvorming en stofverspreiding op elk moment van de werken. Bevochtig of fixeer het materiaal.  
Het gebruik van sneldraaiende werktuigen (boormachine, slijpschijf, hogedrukreiniger...) is

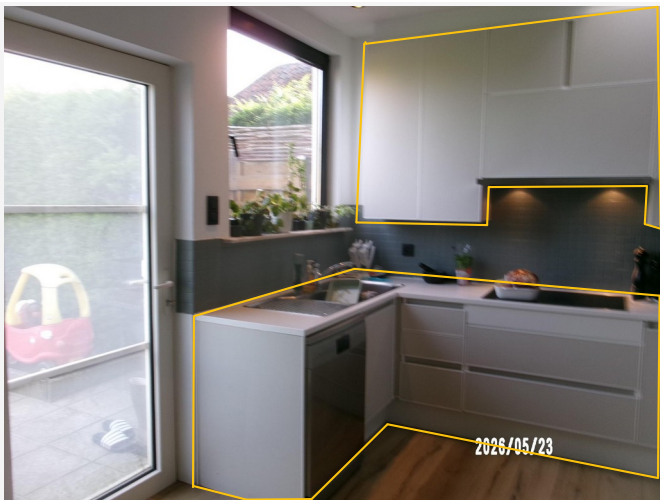
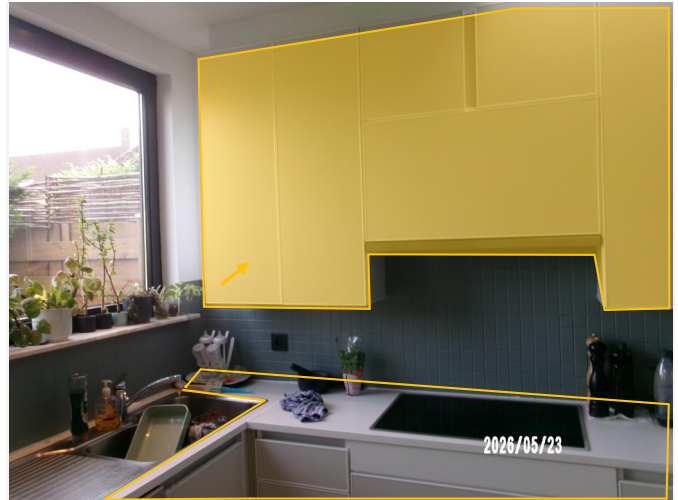
| Opmerking | Volledige keuken in glasal platen. |

- Eenvoudige handelingen: mag via doe-het-zelf of door werknemer(s) met opleidingsattest eenvoudige handelingen  
Als dit materiaal verwijderd kan worden zonder het te breken, te beschadigen... , dan mag met dit met eenvoudige handelingen.  
Vermijd stofvorming en stofverspreiding op elk moment van de werken. Bevochtig of fixeer het materiaal.  
Het gebruik van sneldraaiende werktuigen (boormachine, slijpschijf, hogedrukreiniger...) is

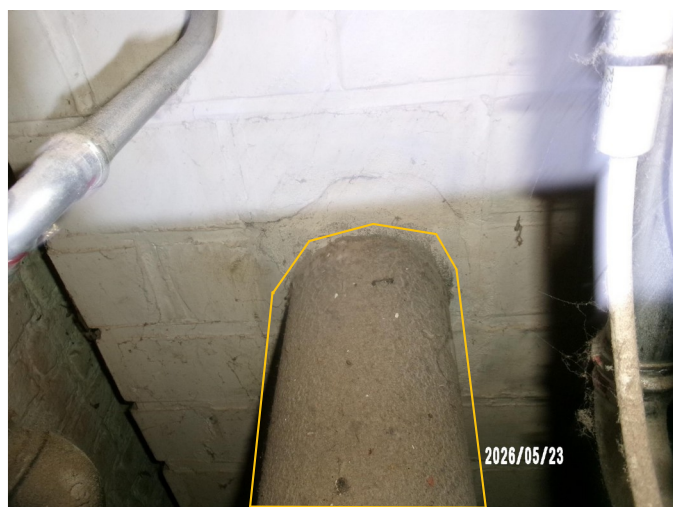
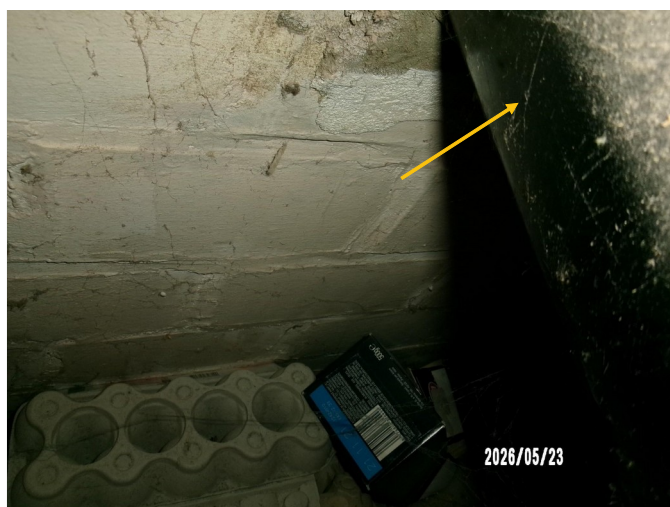
### Fiche 19: Rookgaskanaal

| Beschrijving | Notitie | Terug te vinden op plannen |
|---|---|---|
| Fiche 19: Rookgaskanaal | Het rookgaskanaal aan de achterzijde van de stookketel is niet asbesthoudend. | - |

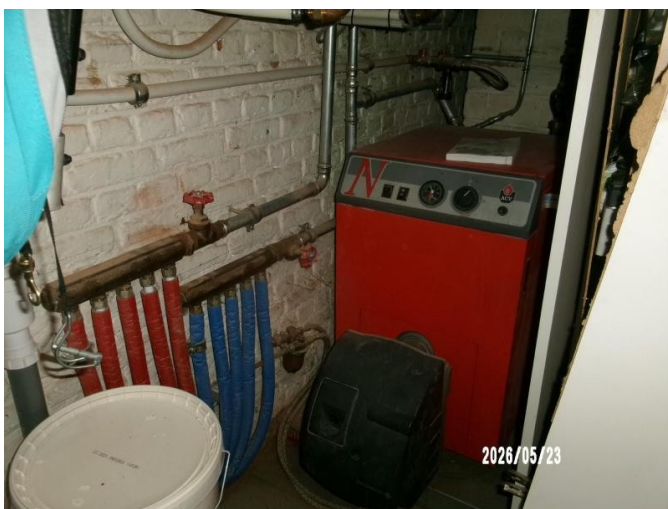
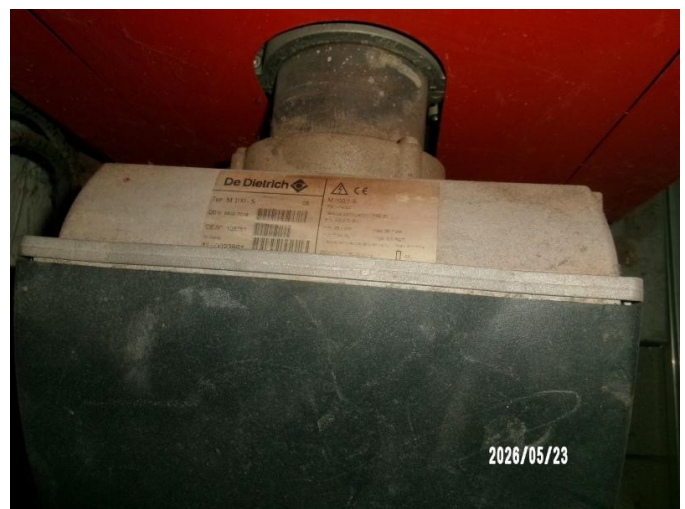
### Fiche 20: Dichtingen stookketel

| Beschrijving | Notitie | Terug te vinden op plannen |
|---|---|---|
| Fiche 20: Dichtingen stookketel | Stookketel dateert van 2005. | - |
