# Asbestinventarisatetest

Diepestraat 49, 2850 Boom

Attestnummer : 20241128-000308.000

# Zone 1: Hoofdgebouw

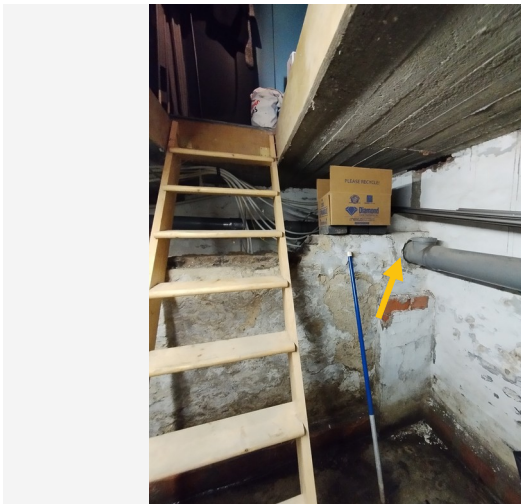
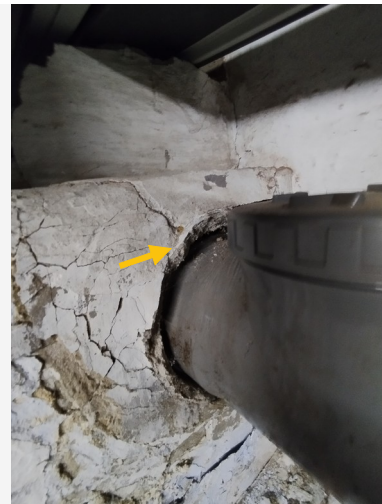
| Fiche 1: Afwateringsbuis kelder..... | 12 |

Het asbestmateriaal valt onder de mijlpaal van 2040.

| Eindbeoordeling materiaalrisico | Hoog materiaalrisico en/of hoge kans op vezelvrijgave |

| Asbestsoort (vezeltype) | Crocidoliet aanwezig |
| Afschermingsgraad van het gehele materiaal | Geheel of deels (ook) vrij aan de binnenlucht |
| Toestand van het materiaal | Matig beschadigd, matig verweerd |

| Beschrijving | Afwateringsbuis kelder |
| Opmerking | <p>De buis is reeds verwijderd, maar in de muren zijn nog achtergebleven stukken van de buis.</p> <p>De vermelde oppervlaktes, diktes, gewichten en volumes betreffen een beredeneerde schatting. Er worden geen rechten verleend aan deze oppervlaktes/diktes/volumes.</p> |

**Dringend verwijderen**

- Zorg voor een veilig beheer. Vermijd het beschadigen van het asbestmateriaal. Controleer de toestand jaarlijks op wijzigingen.
- Verwijder dit asbestmateriaal zo snel mogelijk. Volg de toestand goed op.

De stukken van de buis kan voorzichtig losgebeiteld worden , extra bevochtigen om stof te voorkomen + dragen van de nodige beschermingsmiddelen FFP 3 masker , handschoenen en tyvec CAT III type 5-6.

Bij de gemeente/containerpark afsluitzakken halen om dubbel in te pakken en af te voeren naar het containerpark als hechtgebonden asbestafval.

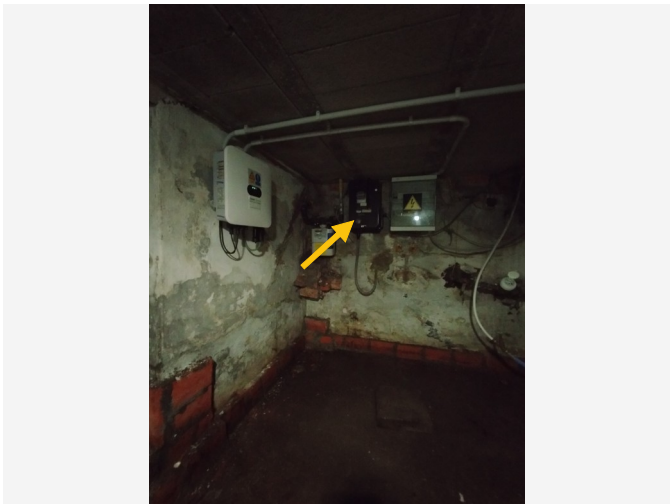
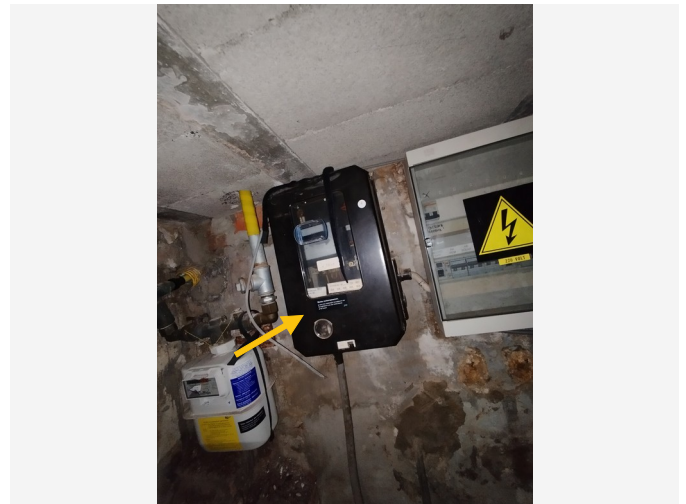
| Fiche 2: Bakelieten meter..... | 15 |

Het asbestmateriaal valt onder de mijlpaal van 2040.

| Eindbeoordeling materiaalrisico | Zeer laag materiaalrisico en/of zeer lage kans op vezelvrijgave |
| Opmerking | De toepassing is afgeschermd. |

| Asbestsoort (vezeltype) | Crocidoliet aanwezig |
| Toestand van het materiaal | Onbeschadigd, niet verweerd |

| Beschrijving | Bakelieten meter |
| Opmerking | <p>De doorgegeven aantallen zijn een schatting, het is mogelijk dat er meerdere bakeliet toepassingen aanwezig zijn.</p> <p>Het is moeilijk te bepalen of de bakeliettoepassingen in de woning ook effectief asbesthoudend zijn (het kan ook gaan om de asbestvrije variant).</p> <p>-Er werd geen monster genomen omw beschadiging aan een elektrisch gerelateerde toepassing, extra controle bij verwijdering van het verdacht materiaal. Vermoedelijk zullen de toepassingen verwijderd worden bij aanpassing van het elektriciteitsnetwerk.</p> <p>Let op! Deze toepassing is mogelijk eigendom van Fluvius.</p> |

Zorgvuldig beheren

- Zorg voor een veilig beheer. Vermijd het beschadigen van het asbestmateriaal. Controleer de toestand jaarlijks op wijzigingen.

standaard dragen van de nodige wegwerp beschermingsmiddelen FFP 3 masker , handschoenen en tyvec CAT III type 5-6

Tellerkast : De toepassing dient verwijderd te worden door de netbeheerder, vermoedelijk word dit uitgevoerd wanneer de oude meterkast vervangen word door een digitale meter.

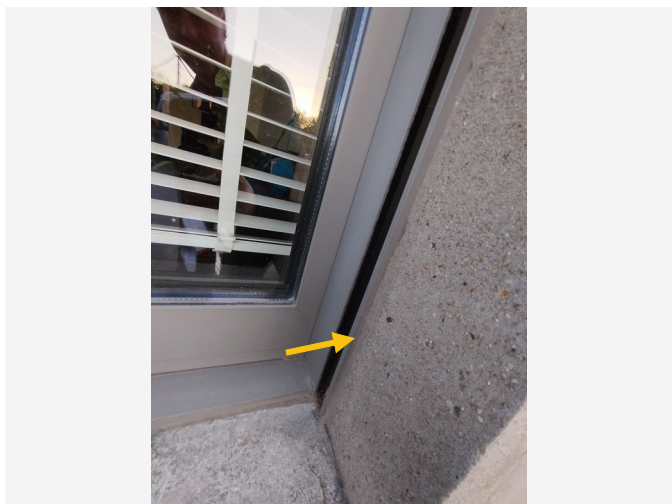
| Fiche 3: Mastiek ramen en deuren..... | 19 |

De mastiek werd gecontroleerd en als niet-asbesthoudend beschouwd. (zacht en elastisch).

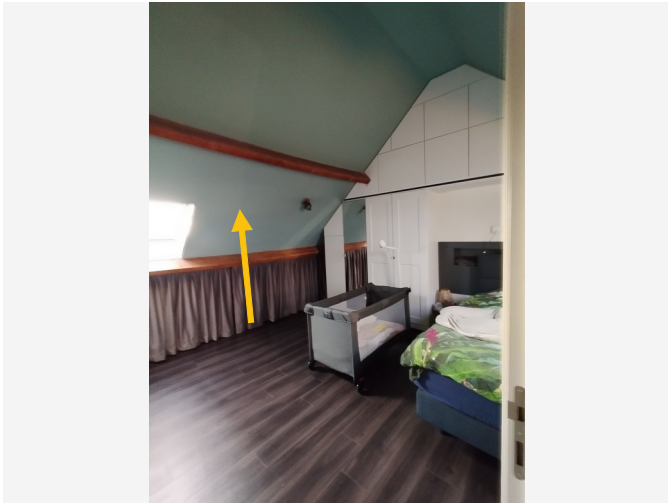
| Fiche 4: Onderdak woning..... | 20 |

Het onderdak werd vernieuwd in 2022. Factuur bijgevoegd in bijlage.

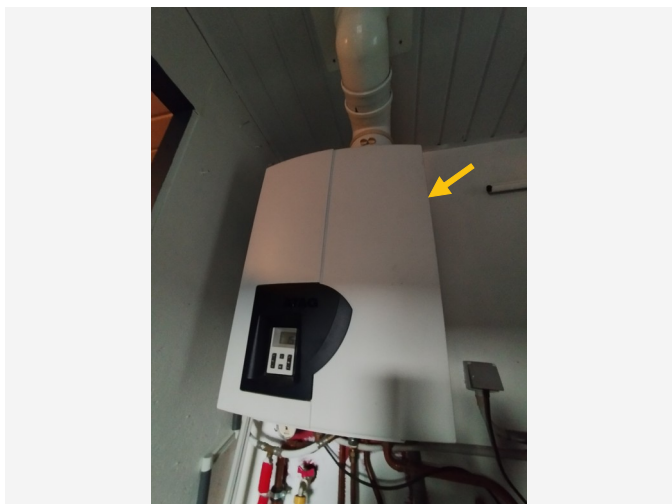
| Fiche 5: CV-ketel Atag..... | 21 |

De CV-ketel van het merk Atag is van na 2001 en bijgevolg vrij van asbesthoudende materialen.

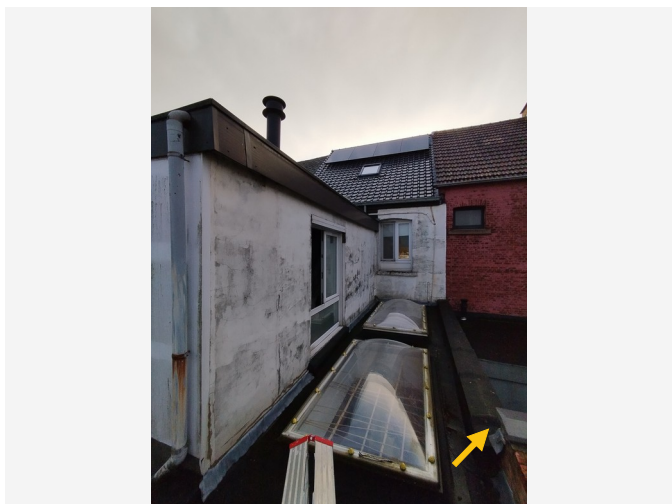
| Fiche 6: Betonnen dekstenen..... | 22 |

Deze dekstenen zijn vervaardigd uit beton. Deze zijn niet asbest-verdacht.

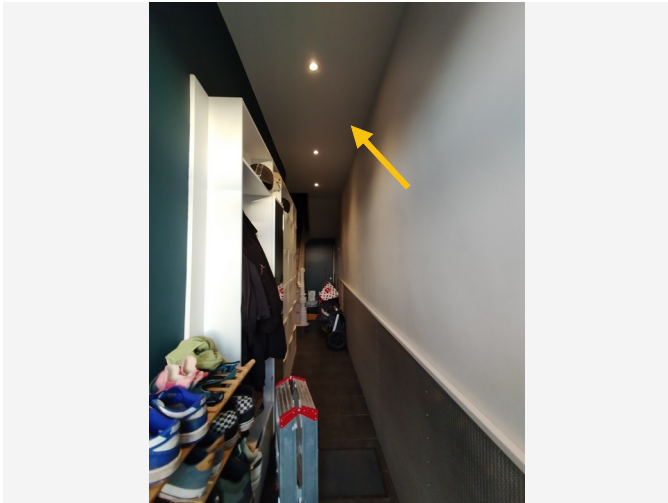
| Fiche 7: Valse plafonds..... | 23 |

De plafonds van deze ruimtes zijn afgewerkt met valse plafonds in plaatmateriaal. Het is niet duidelijk of er pleisterwerk aanwezig is achter deze valse plafonds, het is aangewezen om bijkomend onderzoek uit te voeren bij werken.

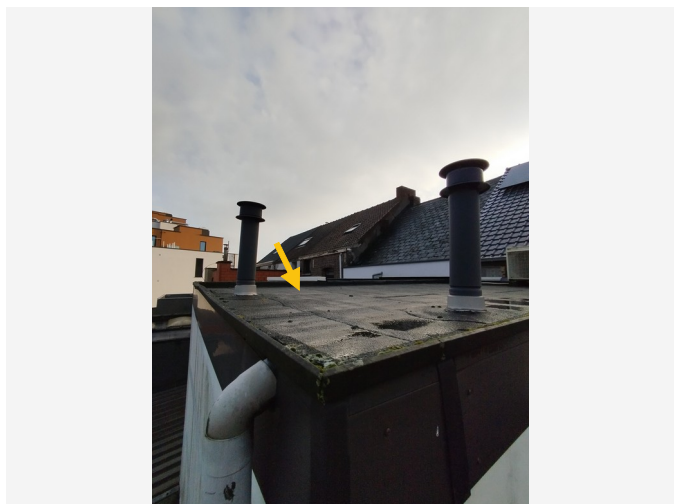
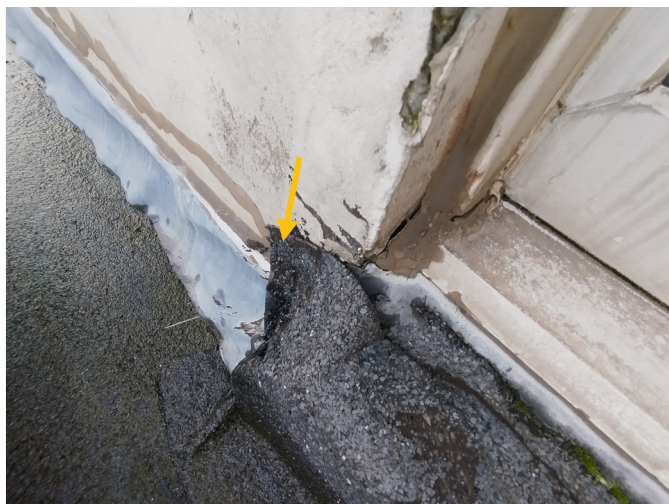
## Fiche 8: Roofing plat dak +1 en +2

Geen asbest

| # | Type | Referentie | Resultaat |
|---|---|---|---|
| 8.1 | Puntmonster | A2 | Geen asbest |

| Opmerking | Er werd een staal genomen aan een overlappend stuk roofing waardoor de waterdichtheid van de dakbedekking niet in het gedrang komt. Het is niet duidelijk of er asbestverdachte onderlagen aanwezig zijn. Extra controle/staalname aangewezen bij renovatiewerken. De vermelde oppervlaktes, diktes en volumes betreffen een beredeneerde schatting. Er worden geen rechten verleend aan deze oppervlaktes/diktes/volumes. |

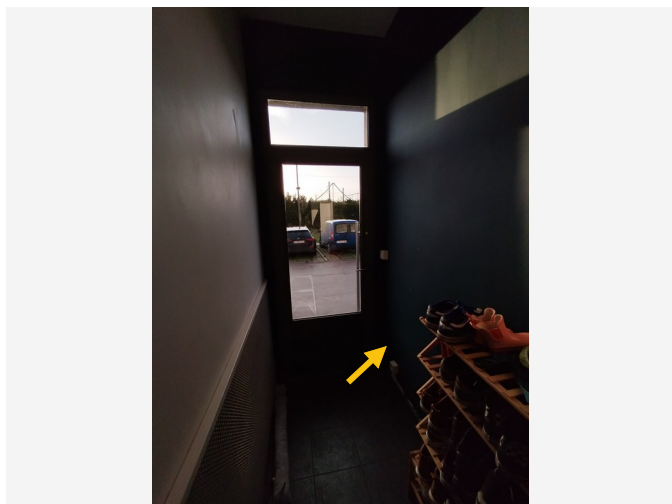
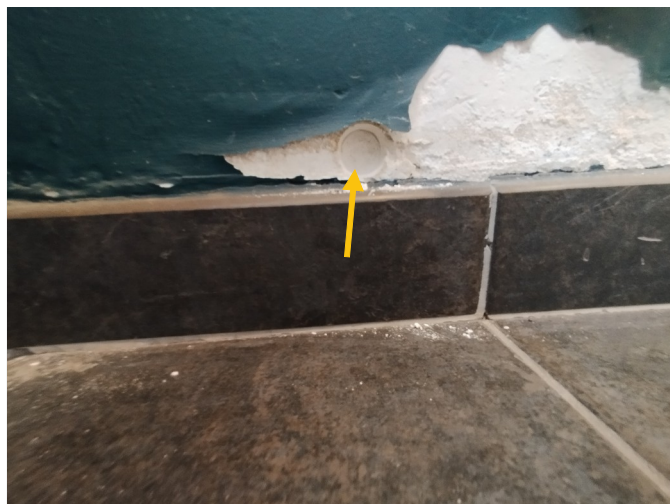
## Fiche 9: Pleisterwerk wanden

Geen asbest

| # | Type | Referentie | Resultaat |
|---|---|---|---|
| 9.1 | Mengmonster | A1 | Geen asbest |

| Opmerking | <p>Volgens het inspectieprotocol is een monstername van het pleisterwerk verplicht om dit te identificeren als niet-asbesthoudend.</p> <p>Locatie staalnames: traphal +0, half +1 en slpk 1. De stookplaats en natte ruimtes zijn niet bepleisterd. Deze en de andere wanden die niet zijn bepleisterd bestaan uit niet-asbestverdachte materialen.</p> <p>De vermelde oppervlaktes en volumes betreffen een beredeneerde schatting. Er worden geen rechten verleend aan deze oppervlaktes/volumes. De dikte is een schatting die voorkomt uit de monsterplaatsen en is daarom niet altijd representatief. Er bevinden zich enkele valse wanden. Het is niet duidelijk of er pleisterwerk aanwezig is achter deze valse wanden, het is aangewezen om bijkomend onderzoek uit te voeren bij werken.</p> |
