# Asbestinventarisatetest

Frans Mombaersstraat 84, 3071 Kortenberg

Attestnummer : 20250415-000215.000

Uitgegeven op : 15.04.2025

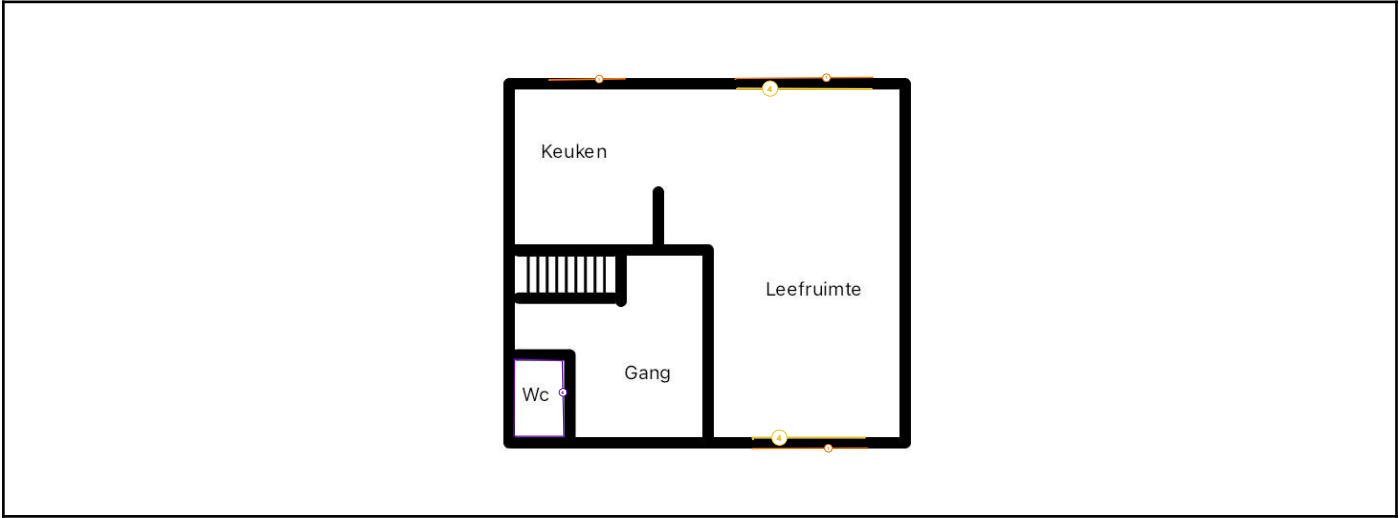
# Plan 1.2: Gelijkvloers

| Beschrijving | Type | Actie |
|---|---|---|
| 1. Mastiek | Asbestmateriaal | Verwijderen |
| 4. Vensterbank type massal | Asbestmateriaal | Zorgvuldig beheren |
| 6. Lijm laag tegels | Advies | - |

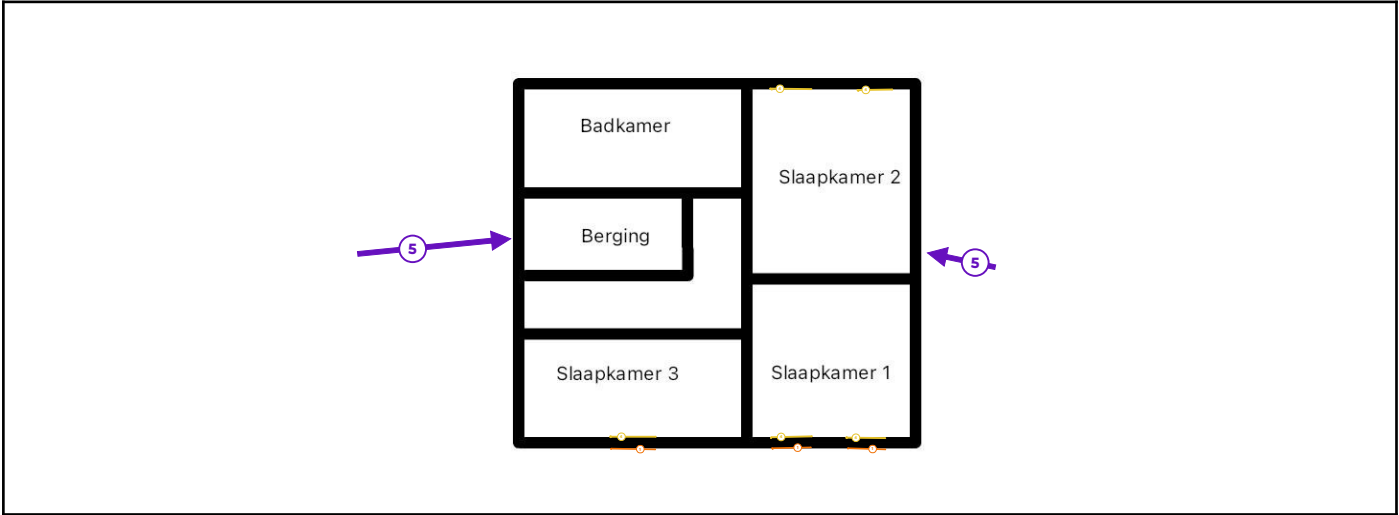
# Plan 1.5: 1ste verdiep

| Beschrijving | Type | Actie |
|---|---|---|
| 1. Mastiek | Asbestmateriaal | Verwijderen |
| 4. Vensterbank type massal | Asbestmateriaal | Zorgvuldig beheren |
| 5. Dak/onderdak | Advies | - |

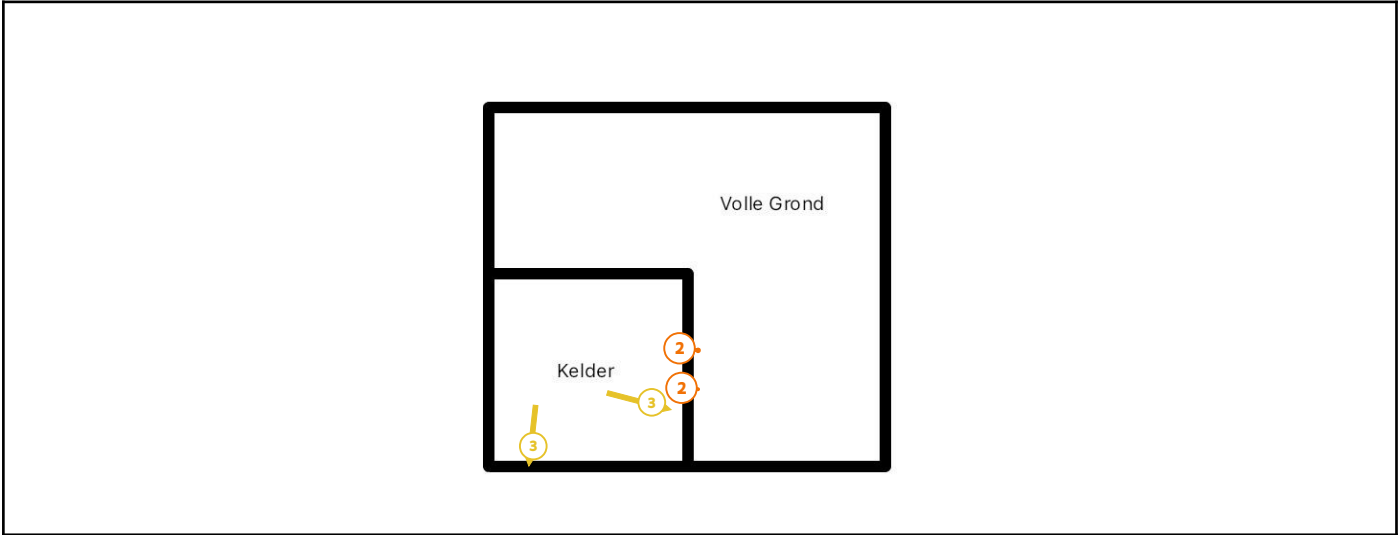
# Plan 1.6: Kelder

| Beschrijving | Type | Actie |
|---|---|---|
| 2. Cementbuis | Asbestmateriaal | Verwijderen |
| 3. Bakeliet schakelaars/stopcontacten | Asbestmateriaal | Zorgvuldig beheren |

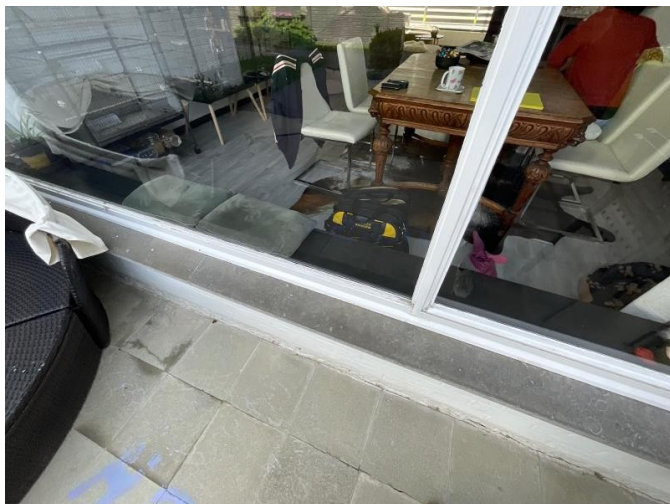
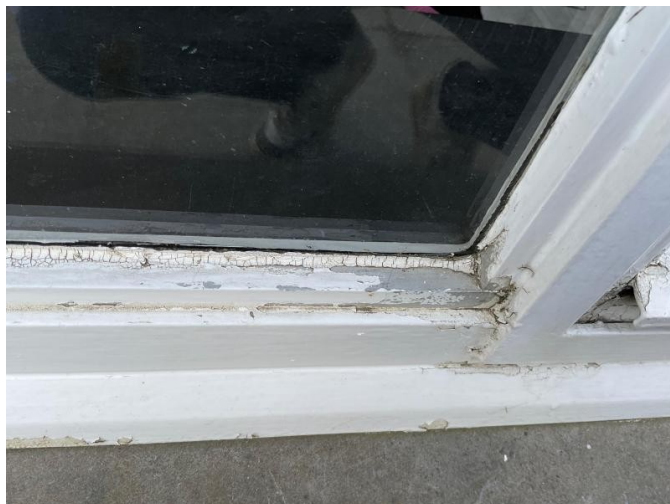
| Eindbeoordeling materiaalisico | Verhoogd materiaalisico en/of verhoogde kans op vezelvrijgave |

| Gebondenheid | Categorie 1: hechtgebonden in oorsprong |
| Asbestsoort (vezeltype) | Amfibool aanwezig, uitgezonderd crocidoliet |
| Asbestconcentratie | Laag (< 50%) |
| Afschermingsgraad van het gehele materiaal | Geheel of deels (ook) vrij aan de binnenlucht |
| Toestand van het materiaal | Matig beschadigd, matig verweerd |

| Beschrijving | Mastiek |
| Omgeving | Binnen |
| Primaire drager | Wandopening verticaal (raam, deur, ...) |

Verwijderen

- Zorg voor een veilig beheer. Vermijd het beschadigen van het asbestmateriaal. Controleer de toestand jaarlijks op wijzigingen.

- Eenvoudige handelingen: mag via doe-het-zelf of door werknemer(s) met opleidingsattest eenvoudige handelingen  
Deze toepassing kan door een aannemer die over een opleidingsattest eenvoudige handelingen beschikt of door een particulier (doe-het-zelf), verwijderd worden indien er geen verhoogd risico op vrijgave van asbestvezels (max. concentratie 0,01 vezels/cm<sup>3</sup> - CODEX Art. VI.3-54) ontstaat en de toepassing voorafgaand wordt gefixeerd/bevochtigd; de individuele elementen zonder machinale werktuigen en zonder breken of gooien een voor een losgemaakt worden; en ten slotte in gesloten verpakking weggevoerd worden naar een erkend afvalpunt (recyclagepark).

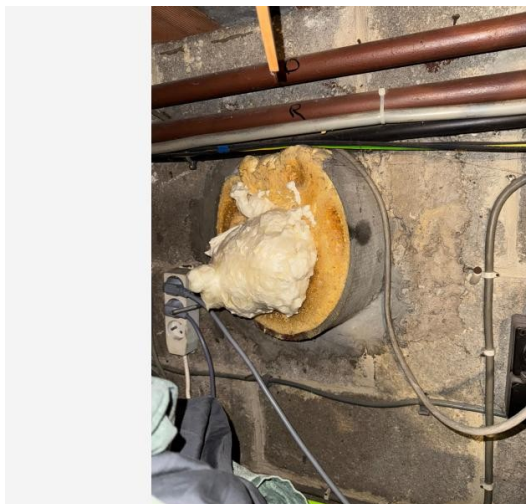
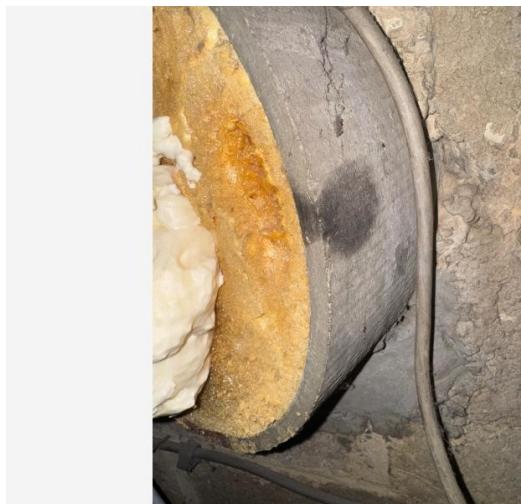
| Eindbeoordeling materiaalrisico | Verhoogd materiaalrisico en/of verhoogde kans op vezelvrijgave |

| Asbestsoort (vezeltype) | Crocidoliet aanwezig |
| Toestand van het materiaal | Licht beschadigd, licht verweerd. Intact calciumsilicaatmateriaal of categorie III 'gebondenheid' |

| Beschrijving | Cementbuis |
| Omgeving | Binnen |
| Asbestmateriaal | Buis, koker, leiding, pijp, doorvoer |

Verwijderen

- Zorg voor een veilig beheer en verwijder dit asbestmateriaal wanneer het bij werken eenvoudig bereikbaar wordt. Controleer de toestand jaarlijks op wijzigingen.

- Eenvoudige handelingen: mag via doe-het-zelf of door werknemer(s) met opleidingsattest eenvoudige handelingen  
Deze toepassing kan door een aannemer die over een opleidingsattest eenvoudige handelingen beschikt of door een particulier (doe-het-zelf), verwijderd worden indien er geen verhoogd risico op vrijgave van asbestvezels (max. concentratie 0,01 vezels/cm<sup>3</sup> - CODEX Art. VI.3-54) ontstaat en de toepassing voorafgaand wordt gefixeerd/bevochtigd; de individuele elementen zonder machinale werktuigen en zonder breken of gooien een voor een losgemaakt worden; en ten slotte in gesloten verpakking weggevoerd worden naar een erkend afvalpunt (recyclagepark).

- Eenvoudige handelingen: enkel door erkend asbestverwijderaar  
Indien bovenstaande criteria worden overschreden:

Deze toepassing kan enkel door een erkende asbestverwijderaar verwijderd worden omdat er hier automatisch een verhoogd risico op vrijgave van asbestvezels (max. concentratie 0,01 vezels/cm<sup>3</sup> - CODEX - Art. VI.3-54) ontstaat. (Bron: VLAREM II: 6.4.0.1 par1, par2 en par3). Een erkend asbestverwijderaar moet ingeschakeld worden voor deze toepassingen die niet (kunnen) worden verwijderd door de couveuzetakmethode, door hermetische zone of door de materialen beschreven in Vlare II, art. 6.4.0.1 par2. (Bron: Leidraad bij het Inspectieprotocol)

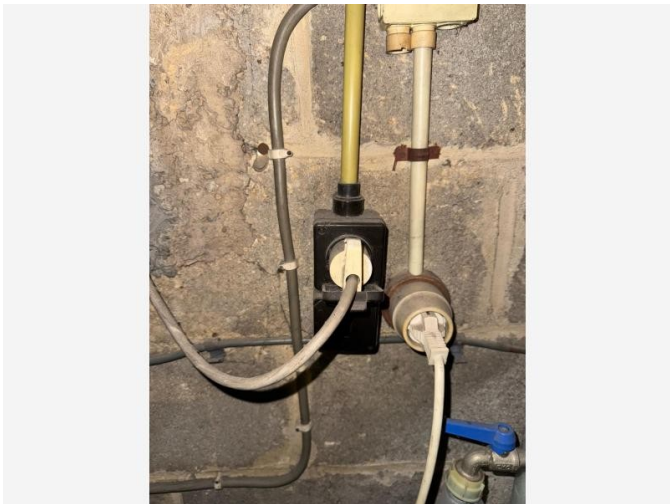
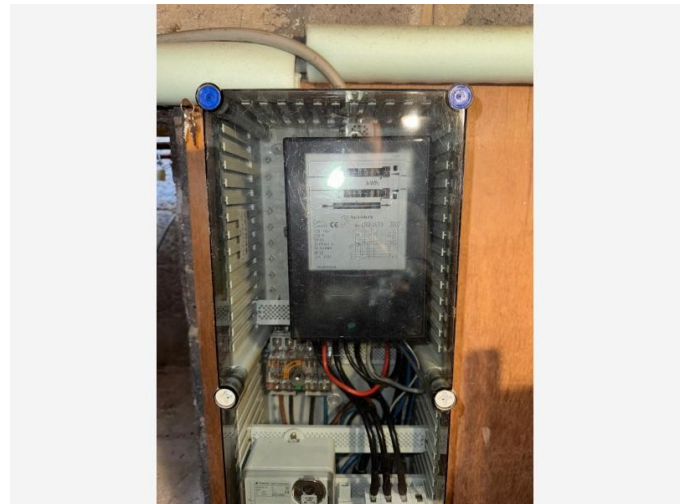
| Eindbeoordeling materiaalarisico | Laag materiaalarisico en/of verlaagde kans op vezelvrijgave |

| Asbestsoort (vezeltype) | Crocidoliet aanwezig |
| Toestand van het materiaal | Onbeschadigd, niet verweerd |

| Beschrijving | Bakeliet schakelaars/stopcontacten |
| Asbestmateriaal | Plaat, paneel, tablet - Type Bakeliet |

Zorgvuldig beheren

- Zorg voor een veilig beheer. Vermijd het beschadigen van het asbestmateriaal. Controleer de toestand jaarlijks op wijzigingen.

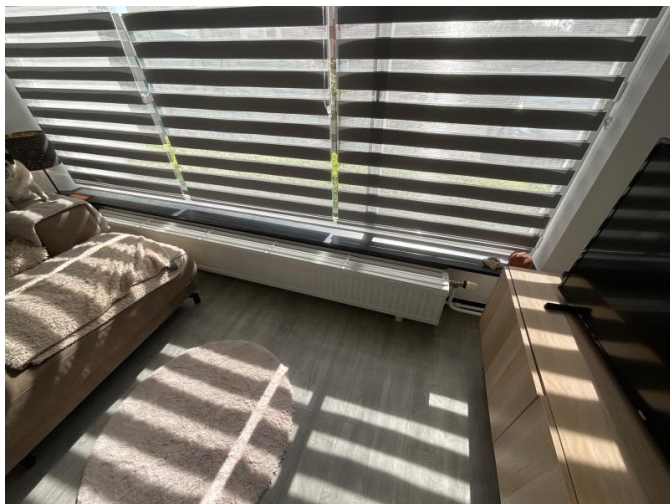
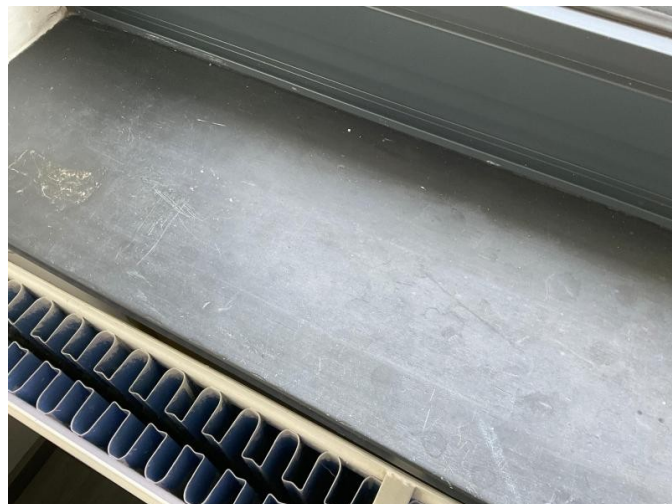
| Eindbeoordeling materiaalrisico | Laag materiaalrisico en/of verlaagde kans op vezelvrijgave |

| Asbestsoort (vezeltype) | Alleen chrysotiel |
| Afschermingsgraad van het gehele materiaal | Geheel of deels vrij aan de buitenlucht |
| Toestand van het materiaal | Licht beschadigd, licht verweerd. Intact calciumsilicaatmateriaal of categorie III 'gebondenheid' |

| Beschrijving | Vensterbank type massal |
| Omgeving | Buiten |
| Asbestmateriaal | Plaat, paneel, tablet - Type Massal |

Zorgvuldig beheren

- Zorg voor een veilig beheer en verwijder dit asbestmateriaal wanneer het bij werken eenvoudig bereikbaar wordt. Controleer de toestand jaarlijks op wijzigingen.

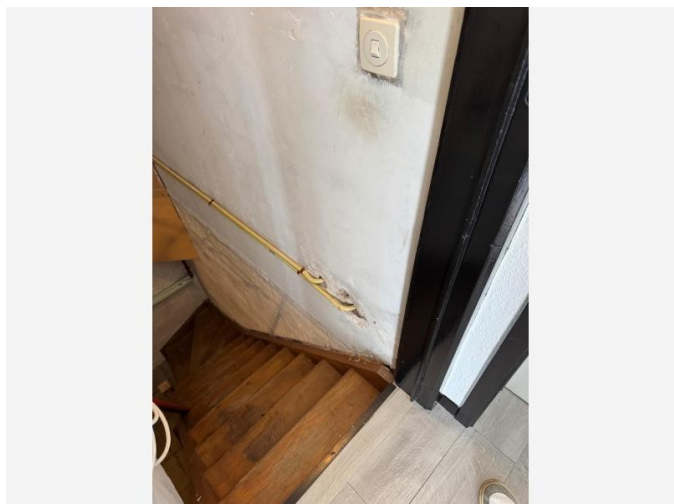
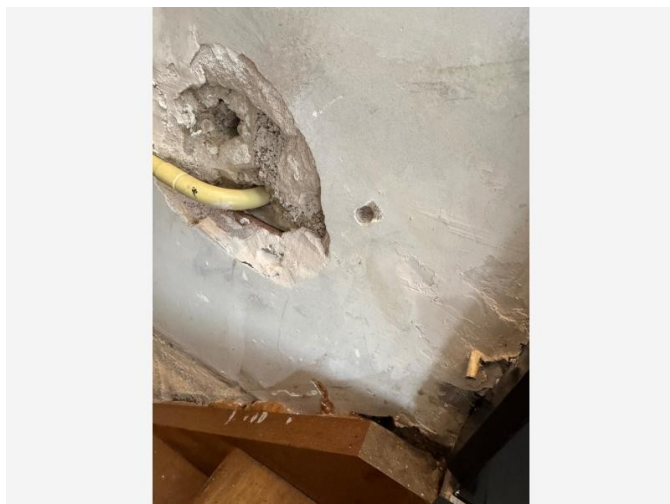
## Fiche 7: Pleisterwerk wanden

Geen asbest

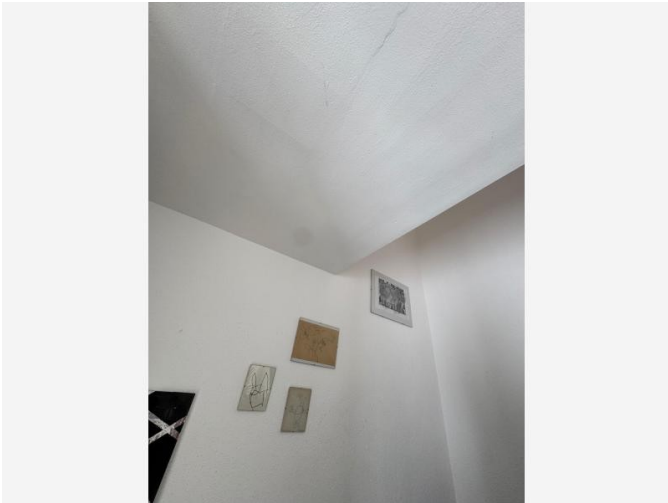
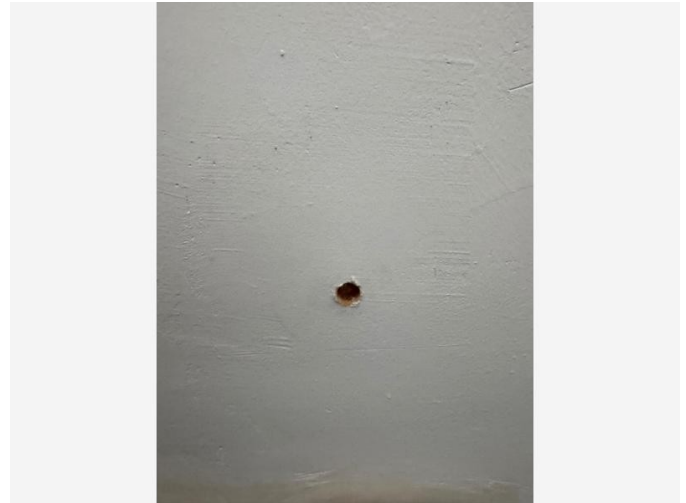
## Fiche 8: Pleisterwerk plafonds

Geen asbest
