# Asbestinventarisatetest

Steenstraat 18, 2580 Putte

Attestnummer : **20260120-000384.000**

**Asbestveilig** (maar mogelijk niet asbestvrij)

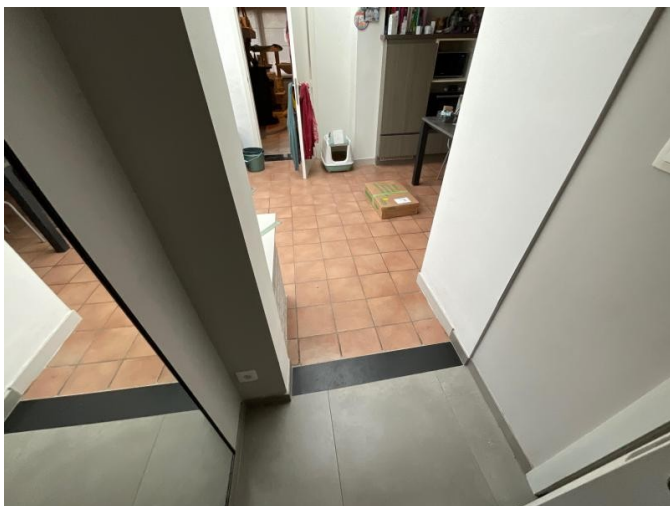
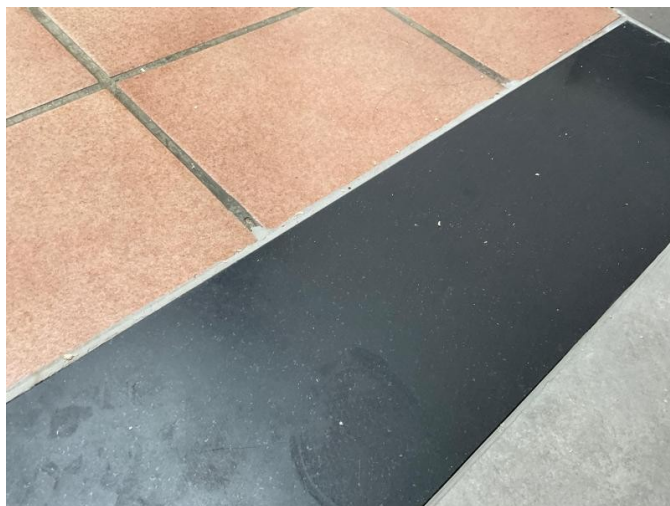
| Fiche 1: Dorpels..... | 18 |

De dorpels zijn van natuursteen.

| Basis voor advies | De asbestdeskundige beoordeelt het materiaal als niet-asbestverdacht. |

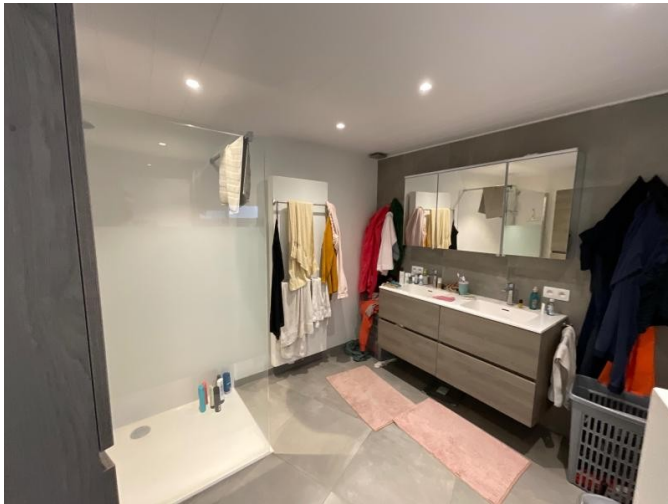
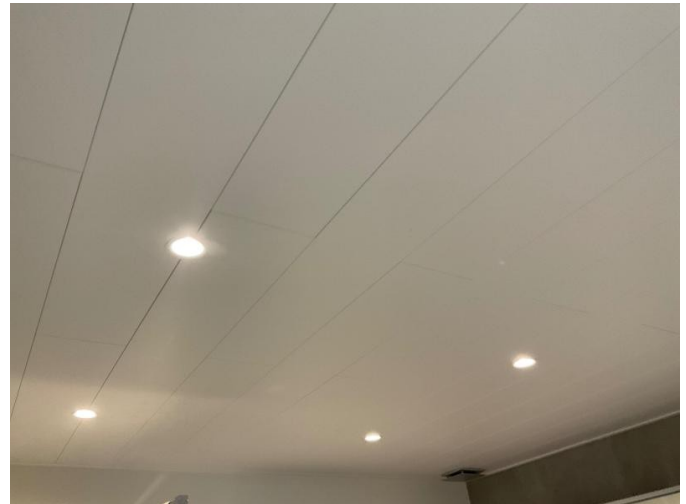
## Fiche 2: Plafonds en muren bestaande uit voorzetpanelen

De plafonds en muren werden afgewerkt met niet-asbestverdachte voorzetpanelen die inspectie van de bedekte structuur (opbouw, pleisterwerk) verhinderen.

| Basis voor advies | De asbestdeskundige beoordeelt het materiaal als niet-asbestverdacht. |

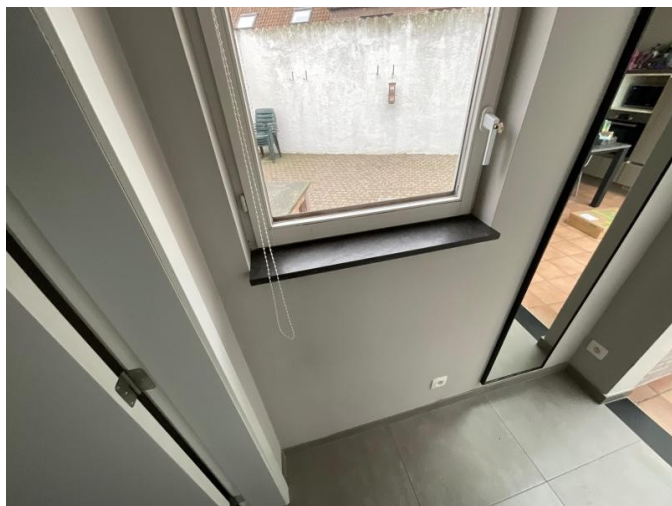
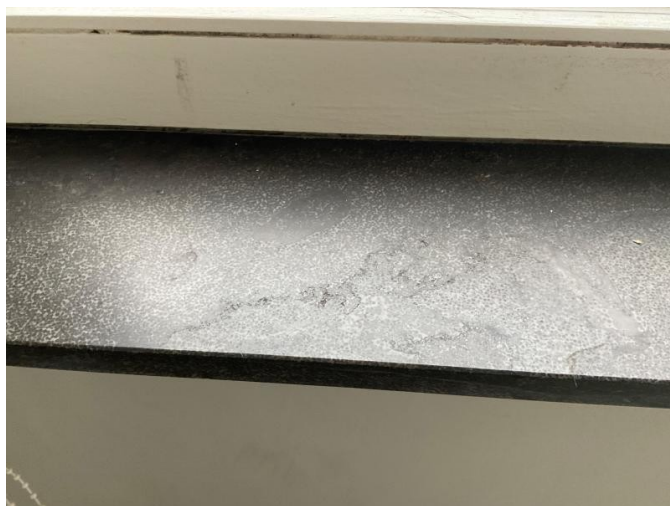
| Fiche 3: Vensterbanken..... | 20 |

De vensterbanken zijn van natuursteen.

| Basis voor advies | De asbestdeskundige beoordeelt het materiaal als niet-asbestverdacht. |

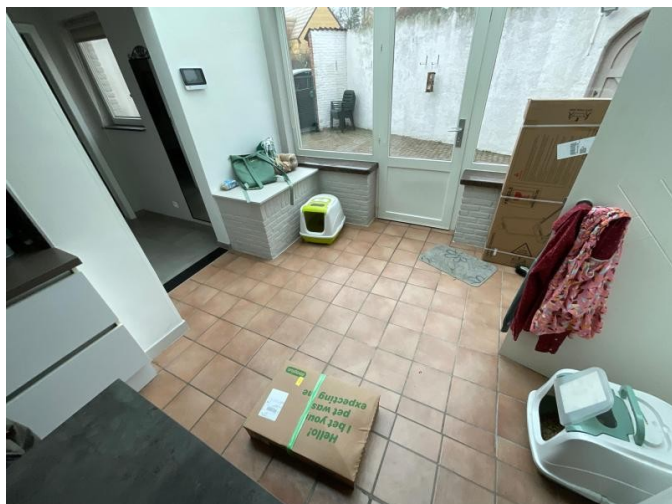
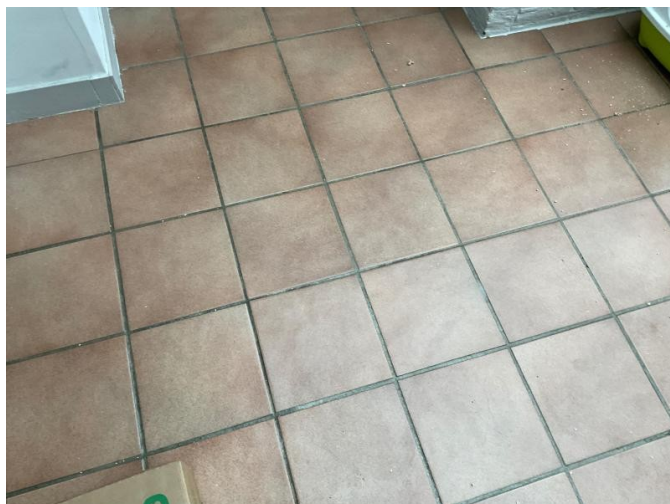
| Fiche 4: Lijm laag vloertegels..... | 21 |

Staalname zonder uitbreiding naar een destructief onderzoek is niet mogelijk. Laat de tegels onderzoeken bij werken.

| Basis voor advies | Beoordeling op basis van expertise, zonder een vaststelling door de asbestdeskundige. |

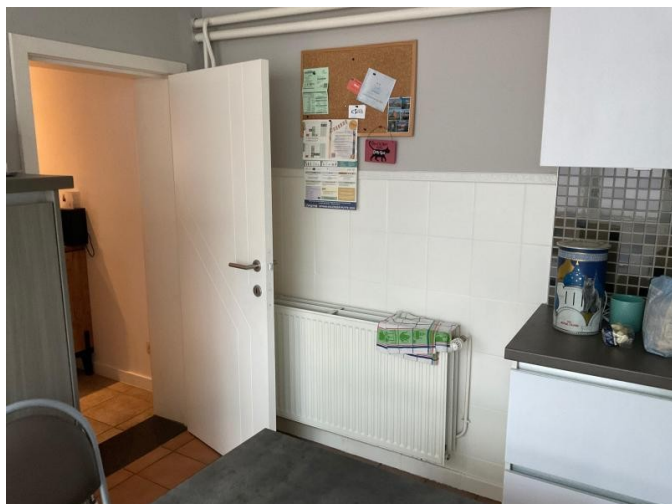
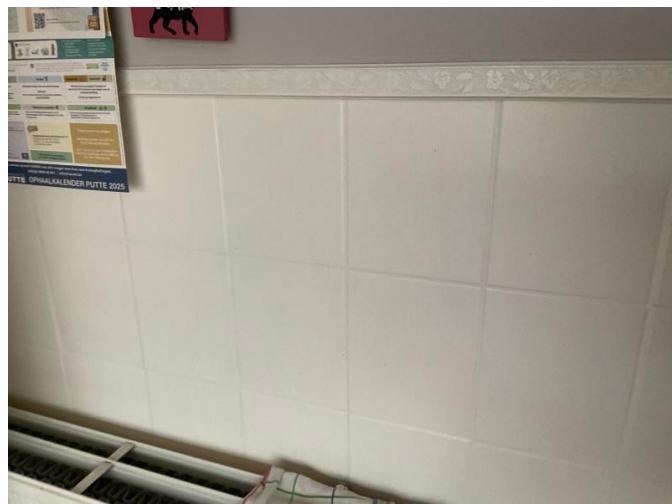
| Fiche 5: Lijm laag tegels..... | 22 |

Binnenwanden en/of plafonds afgewerkt met een intacte laag faiencetegels zonder zichtbare beschadigingen. Inspectie van de onderliggende lijmlaag of tegels zelf is niet mogelijk zonder uitbreiding naar een destructief onderzoek.

| Basis voor advies | Beoordeling op basis van expertise, zonder een vaststelling door de asbestdeskundige. |

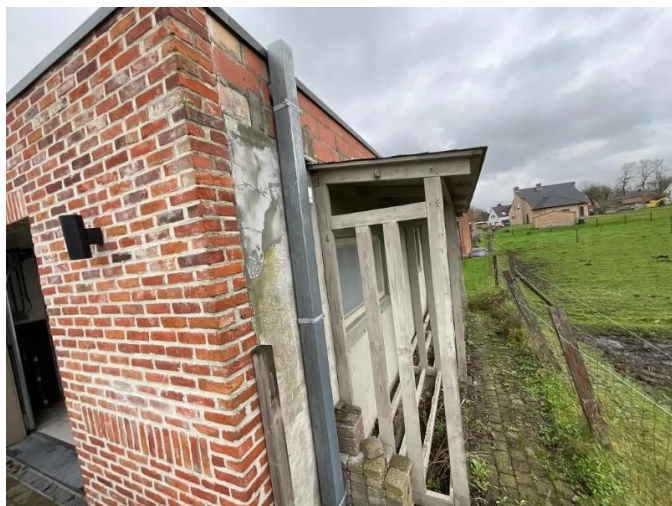
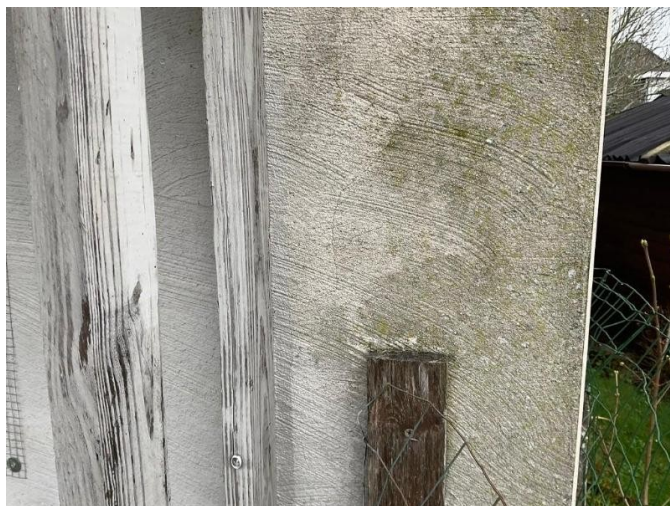
## Fiche 6: Cementen smeerlaag buiten

Geen asbest

| # | Type | Referentie | Resultaat |
|---|---|---|---|
| 6.1 | Mengmonster | 2.00 | Geen asbest |

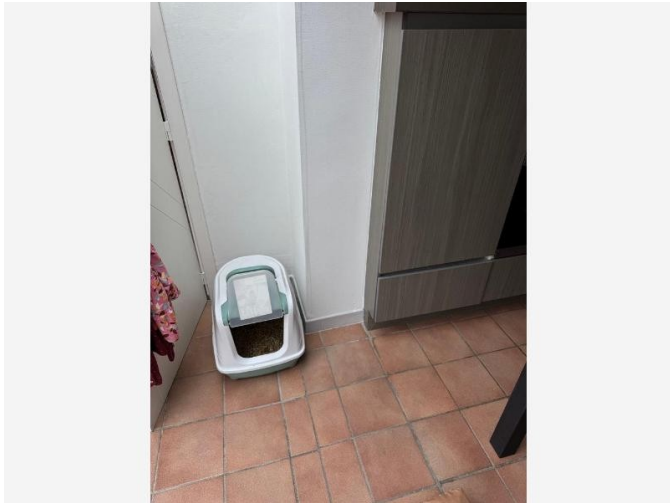
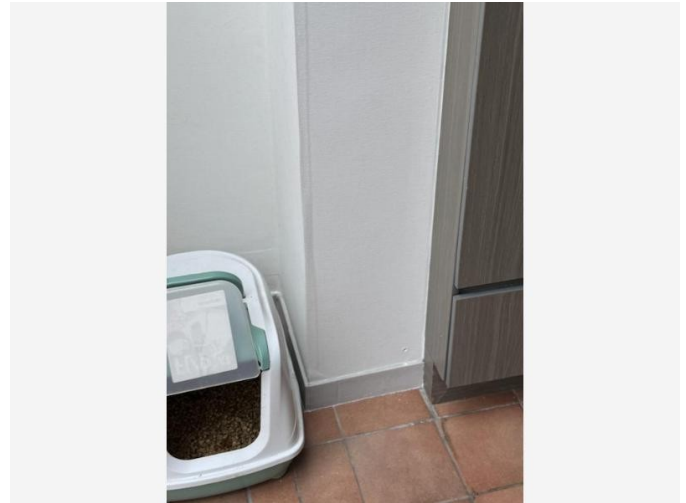
## Fiche 7: Pleisterwerk wanden

Geen asbest

| # | Type | Referentie | Resultaat |
|---|---|---|---|
| 7.1 | Mengmonster | 0.01 | Geen asbest |

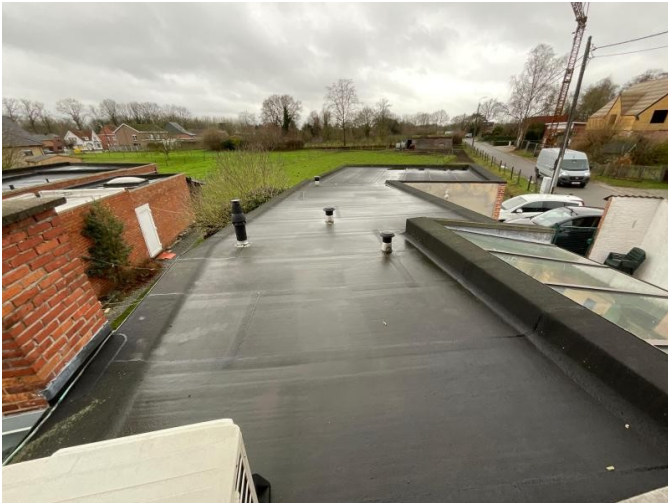
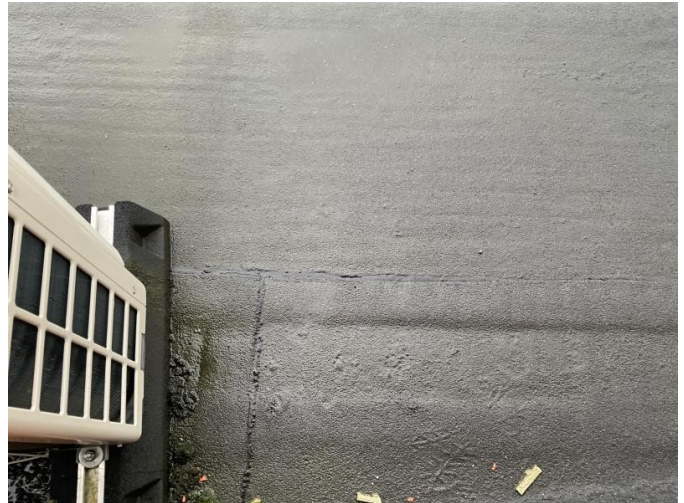
## Fiche 8: Roofing

Geen asbest

| # | Type | Referentie | Resultaat |
|---|---|---|---|
| 8.1 | Puntmonster | 1.00 | Geen asbest |

| Opmerking | Staalname tot op de eventuele onderliggende lagen is niet mogelijk zonder uitbreiding naar een destructief onderzoek. |

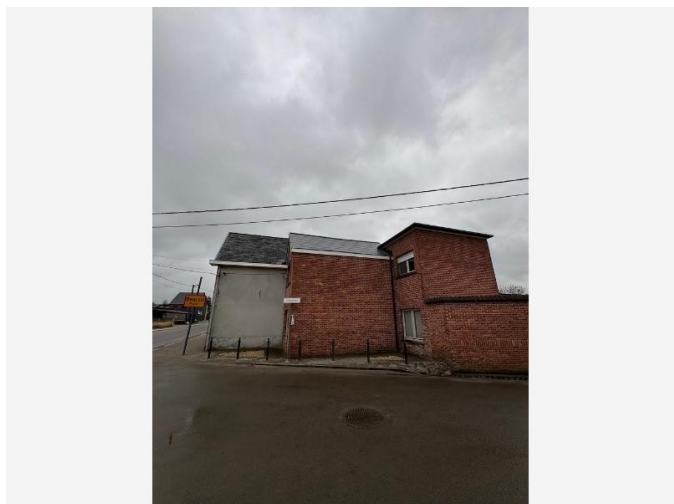
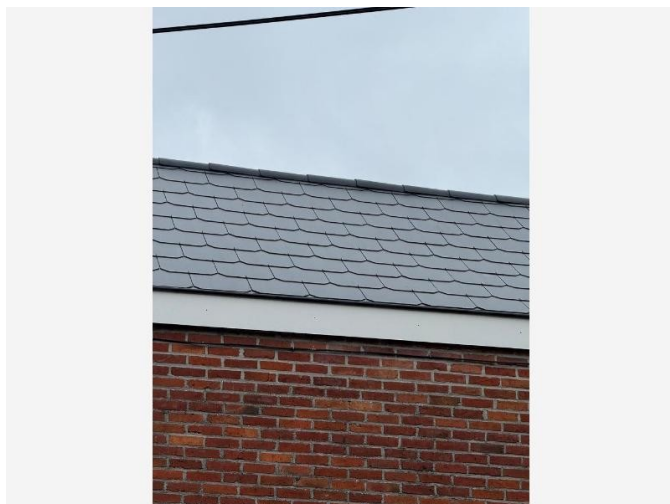
## Fiche 9: Dak bestaande uit leien

Geen asbest

| Opmerking | Leien zijn in 2023 verwijderd en vernieuwd. |

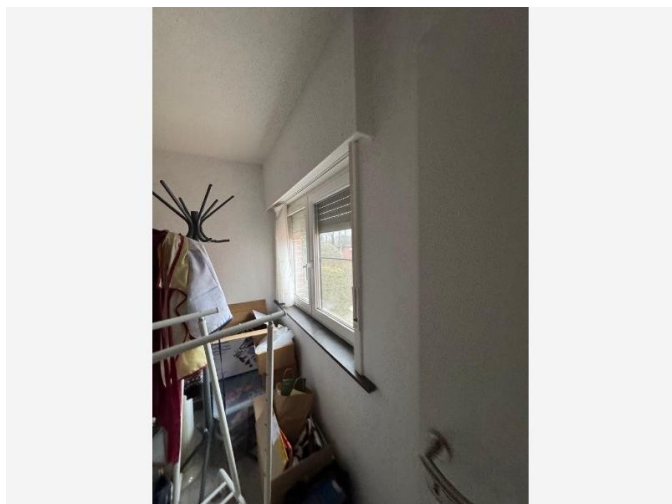
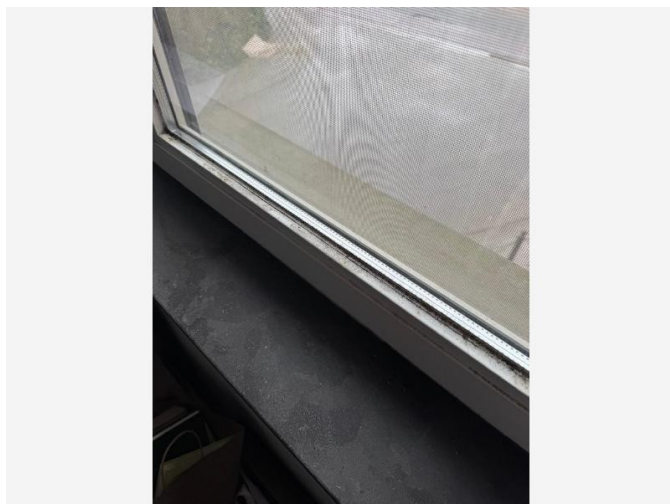
### Fiche 10: Silicone ramen

| Beschrijving | Notitie | Terug te vinden op plannen |
|---|---|---|
| Fiche 10: Silicone ramen | De siliconen van de ramen is nog soepel en dus niet asbestverdacht.. | - |

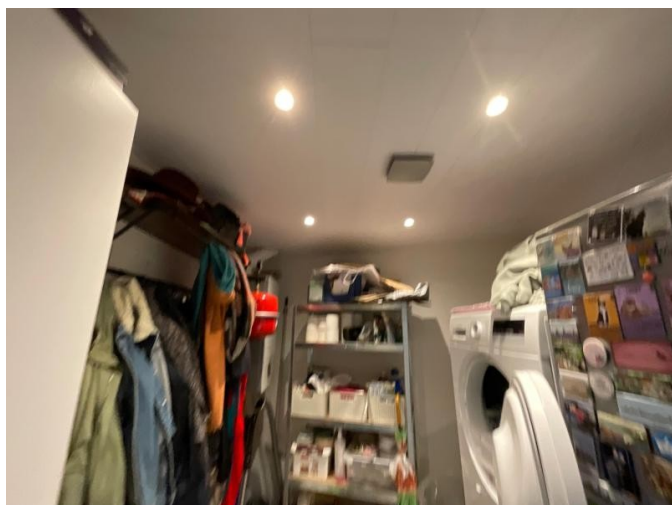
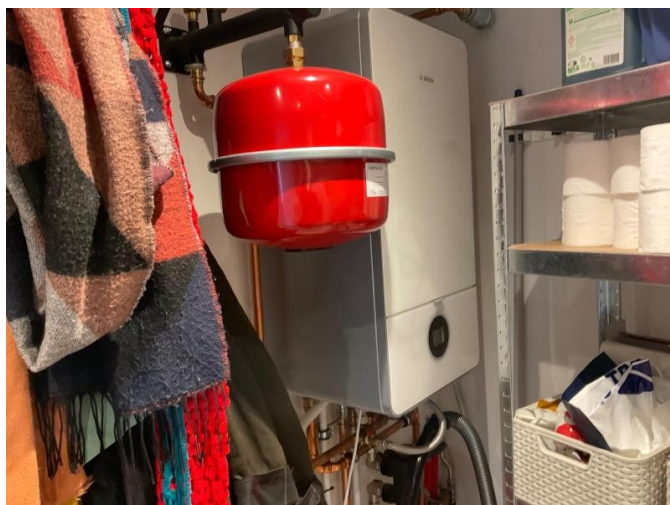
### Fiche 11: CV-ketel (niet verdacht)

| Beschrijving | Notitie | Terug te vinden op plannen |
|---|---|---|
| Fiche 11: CV-ketel (niet verdacht) | De CV-ketel (dichtingen, isolerend materiaal) is niet asbestverdacht. | - |
