# Asbestinventarisatetest

Moederhoefstraat 22, 2547 Lint

Attestnummer : **20251212-000495.000**

**Asbestveilig** (maar mogelijk niet asbestvrij)

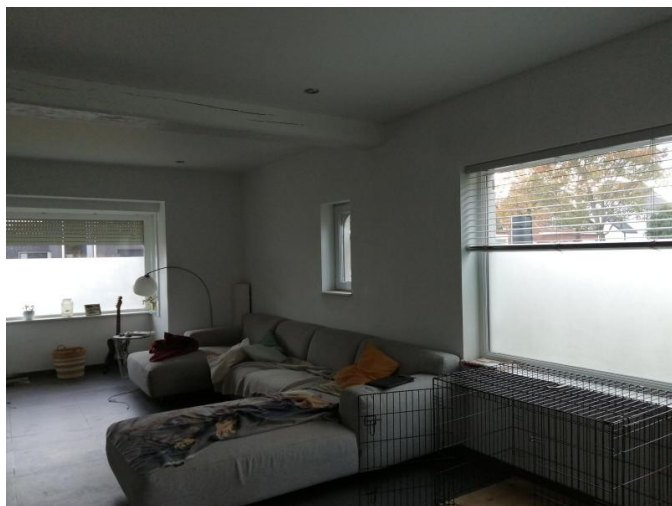
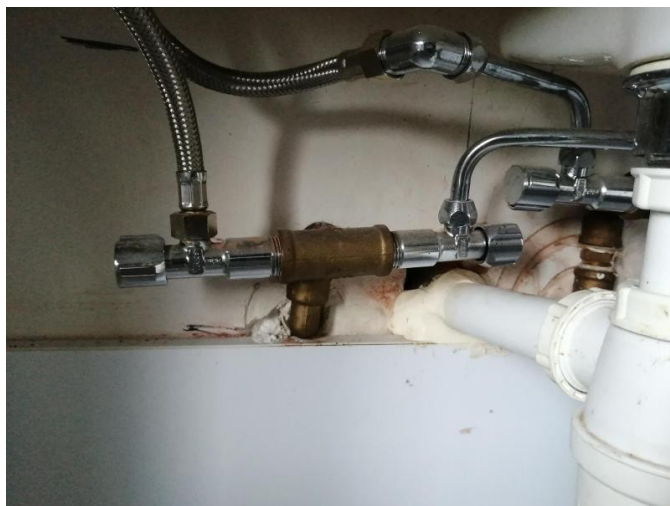
## Fiche 1: gips wanden

Geen asbest

| Opmerking | geen toepassing op zolderverdieping (integraal gipskartonplaat) |

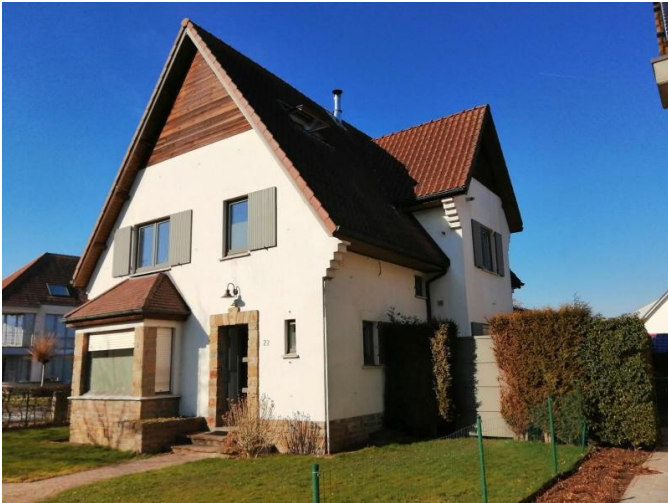
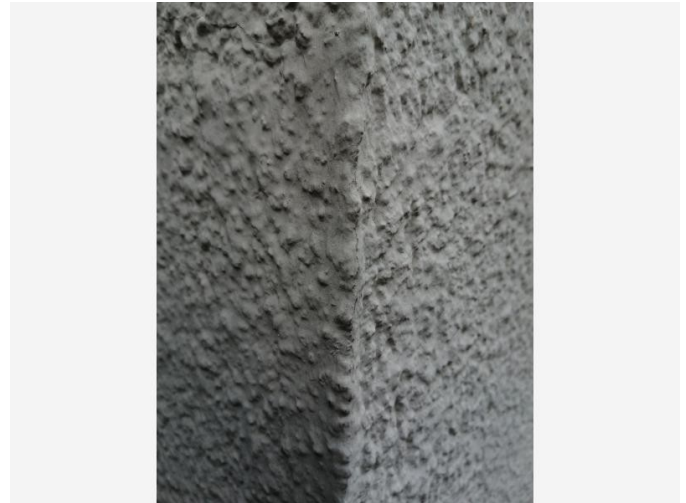
## Fiche 2: crepi

Geen asbest

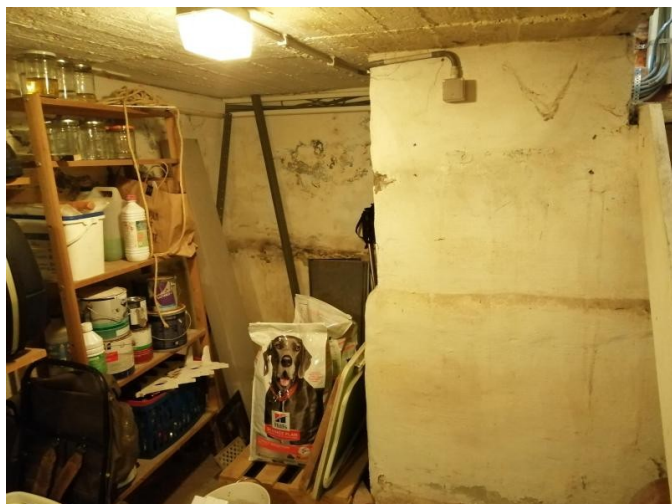
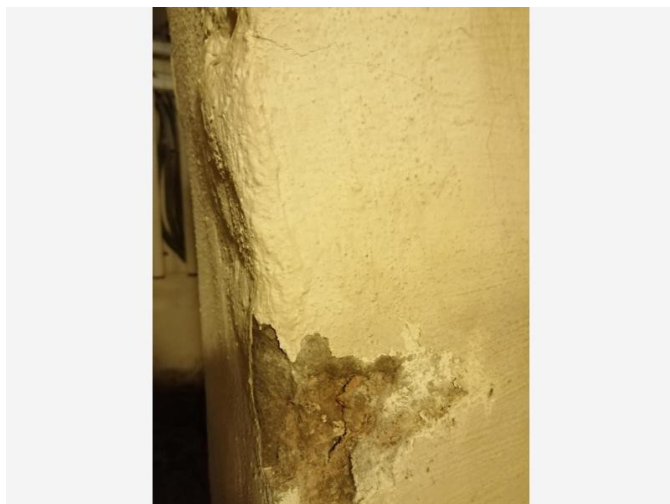
## Fiche 3: bezetting kelder

Geen asbest

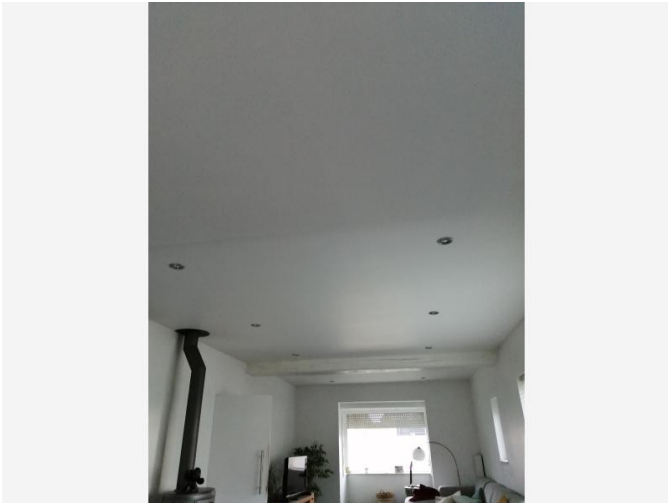
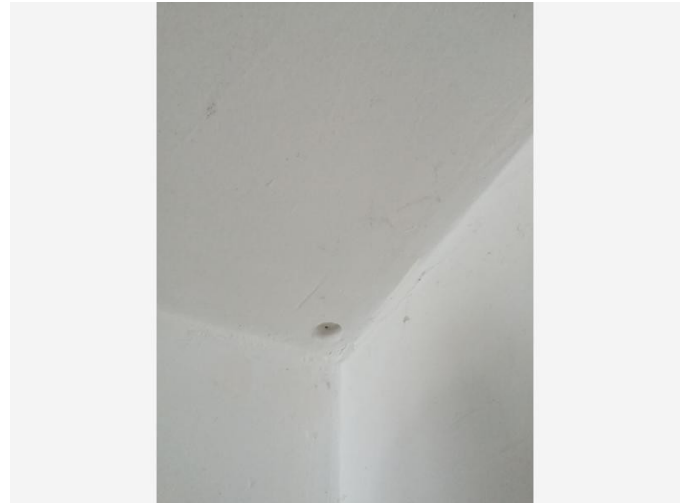
## Fiche 4: gips plafonds

Geen asbest

| Opmerking | overige plafonds in gipskartonplaat. |

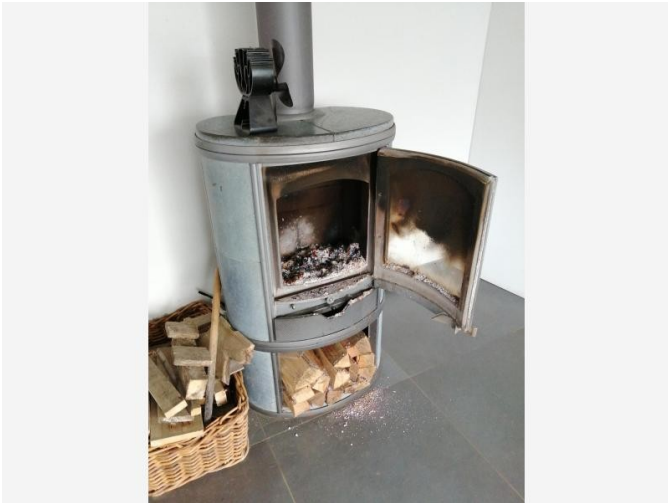
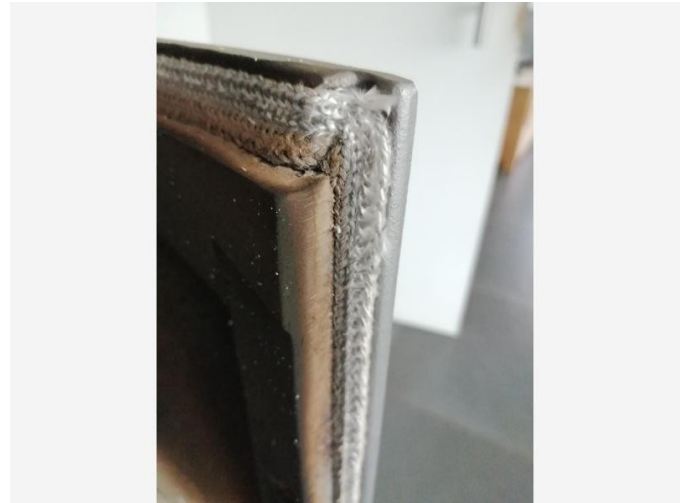
## Fiche 5: koord kachel

Geen asbest

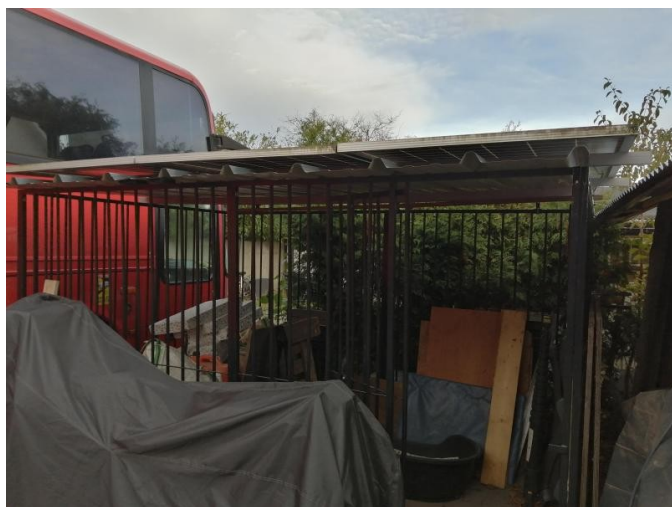
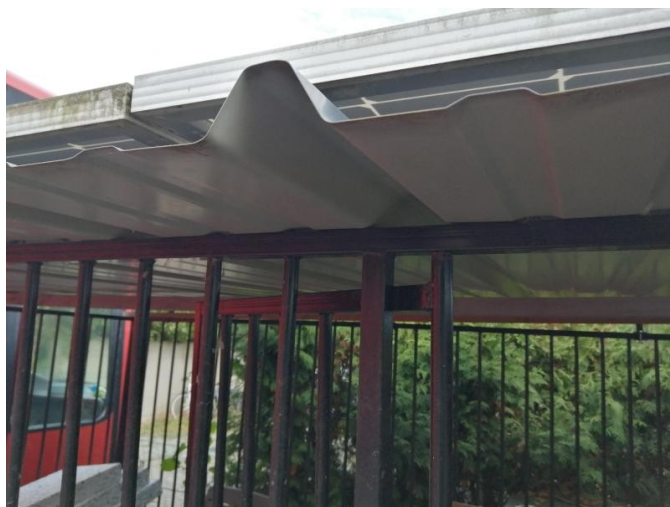
## Fiche 6: dak hondenren

| Beschrijving | Notitie | Terug te vinden op plannen |
|---|---|---|
| Fiche 6: dak hondenren | dak hondenren in geprofileerde staalplaat (steeldeck) | Plan 4.1: grondplan hondenren |

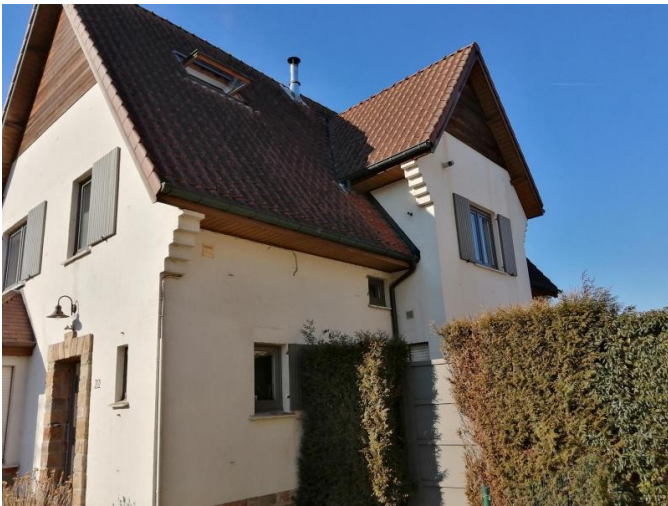
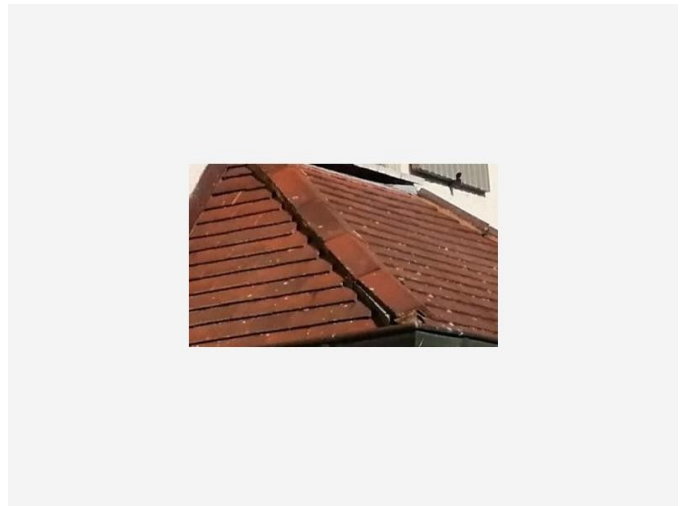
## Fiche 7: dakbedekking woning

| Beschrijving | Notitie | Terug te vinden op plannen |
|---|---|---|
| Fiche 7: dakbedekking woning | dakbedekking erker in terra-cotta vlakpannen, hoofddak in traditionele boomse pannen, plat dak in epdm | Plan 1.6: gipsplan niv. +1<br>Plan 1.7: gevel voor<br>Plan 1.8: gevel achter<br>Plan 1.9: gevel links<br>Plan 1.10: gevel rechts |

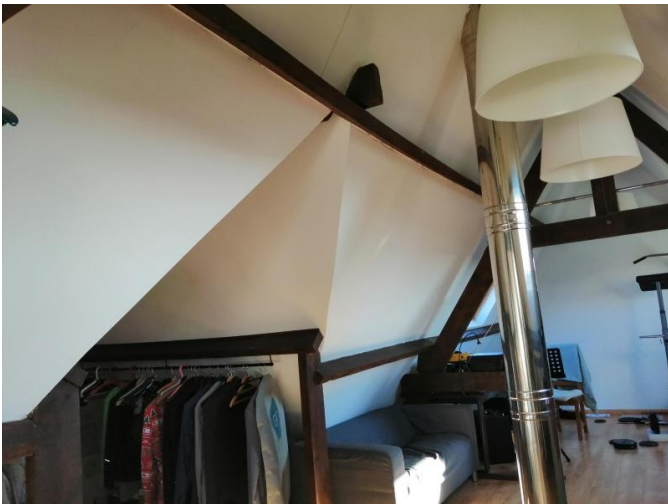
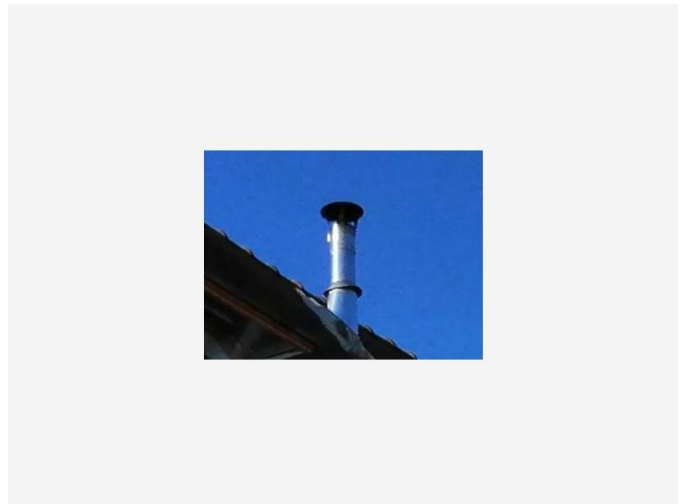
## Fiche 8: rookgaskanaal

| Beschrijving | Notitie | Terug te vinden op plannen |
|---|---|---|
| Fiche 8: rookgaskanaal | rookgaskanaal cv-ketel : concentrisch kanaal door zijgevel (ifv condenserende ketel)<br><br>Rookgaskanaal kachel : gelakt metaal & rvs | - |

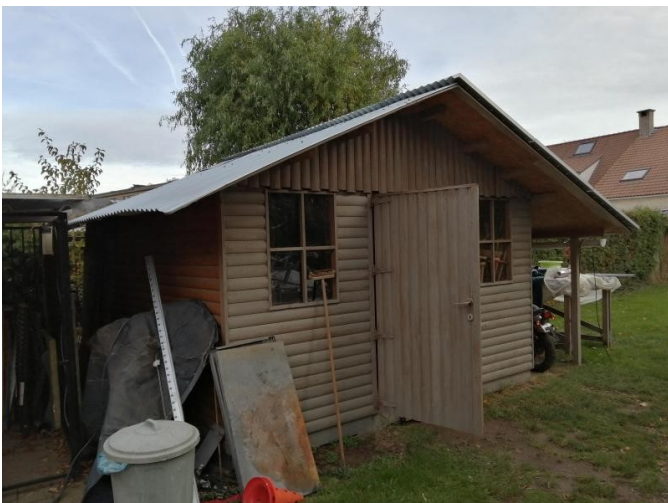
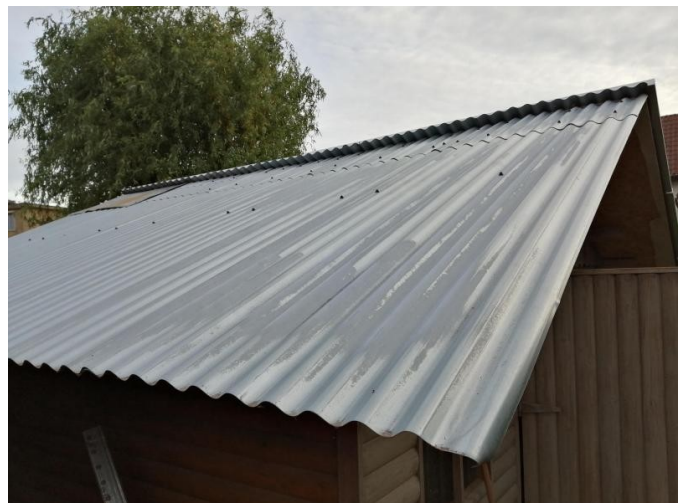
## Fiche 9: dak tuinhuis

| Beschrijving | Notitie | Terug te vinden op plannen |
|---|---|---|
| Fiche 9: dak tuinhuis | dak in metalen golfplaat op osb onderplaat | Plan 2.1: grondplan tuinhuis |

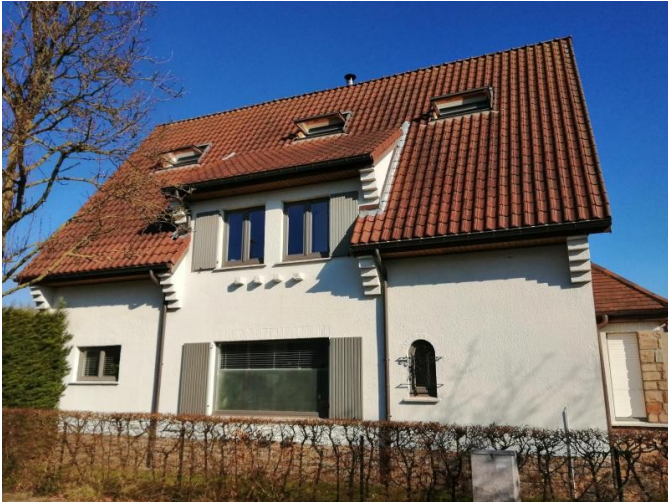
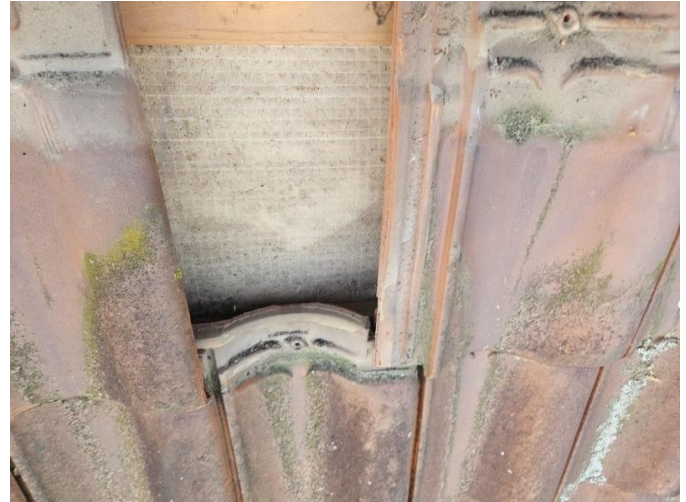
## Fiche 10: onderdak

| Beschrijving | Notitie | Terug te vinden op plannen |
|---|---|---|
| Fiche 10: onderdak | onderdak in folie | Plan 1.7: gevel voor<br>Plan 1.8: gevel achter<br>Plan 1.9: gevel links<br>Plan 1.10: gevel rechts |

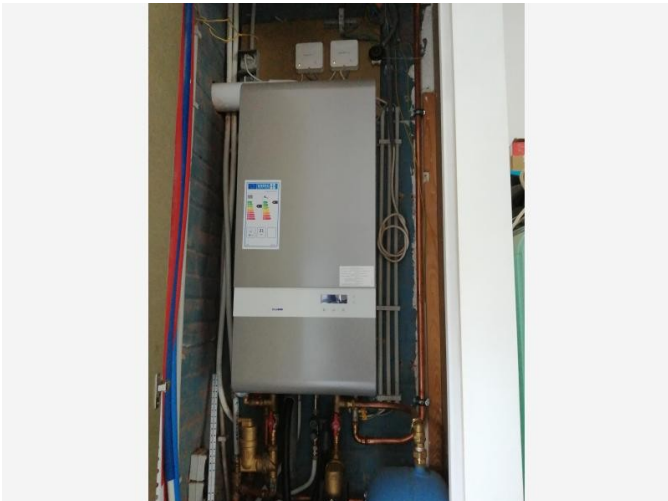
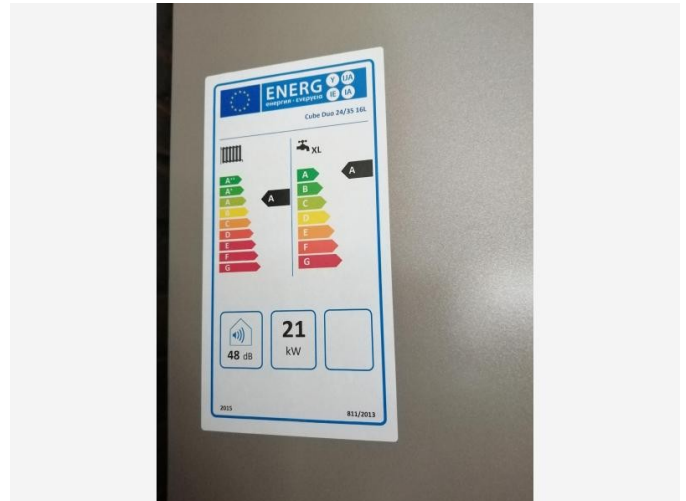
## Fiche 11: CV ketel & pakkingen

| Beschrijving | Notitie | Terug te vinden op plannen |
|---|---|---|
| Fiche 11: CV ketel & pakkingen | cv-installatie met bouwjaar > 2001 | Plan 1.2: grondplan niv. 0 |

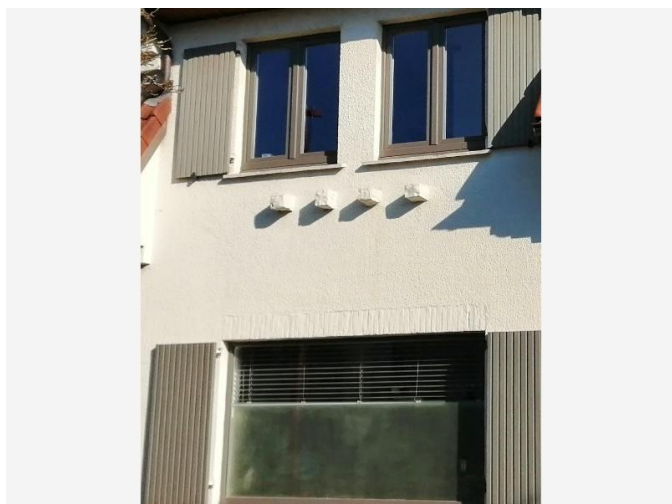
### Fiche 13: mastiek buitenschrijnwerk

| Beschrijving | Notitie | Terug te vinden op plannen |
|---|---|---|
| Fiche 13: mastiek buitenschrijnwerk | algemeen gebruik van siliconen in woning, glas tussen glaslatten in tuinhuis | - |

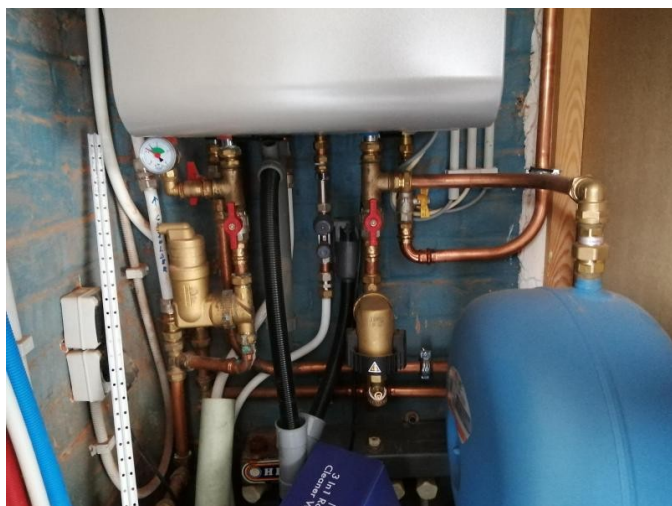
### Fiche 14: leidingisolatie

| Beschrijving | Notitie | Terug te vinden op plannen |
|---|---|---|
| Fiche 14: leidingisolatie | ongeïsoleerde leidingen, enkel pvc beschermingsmantel rood-blauw | - |
