# Asbestinventarisat attest

Schaarbeeklei 108, 1800 Vilvoorde

Attestnummer : 20250310-000116.000

**Niet-asbestveilig**

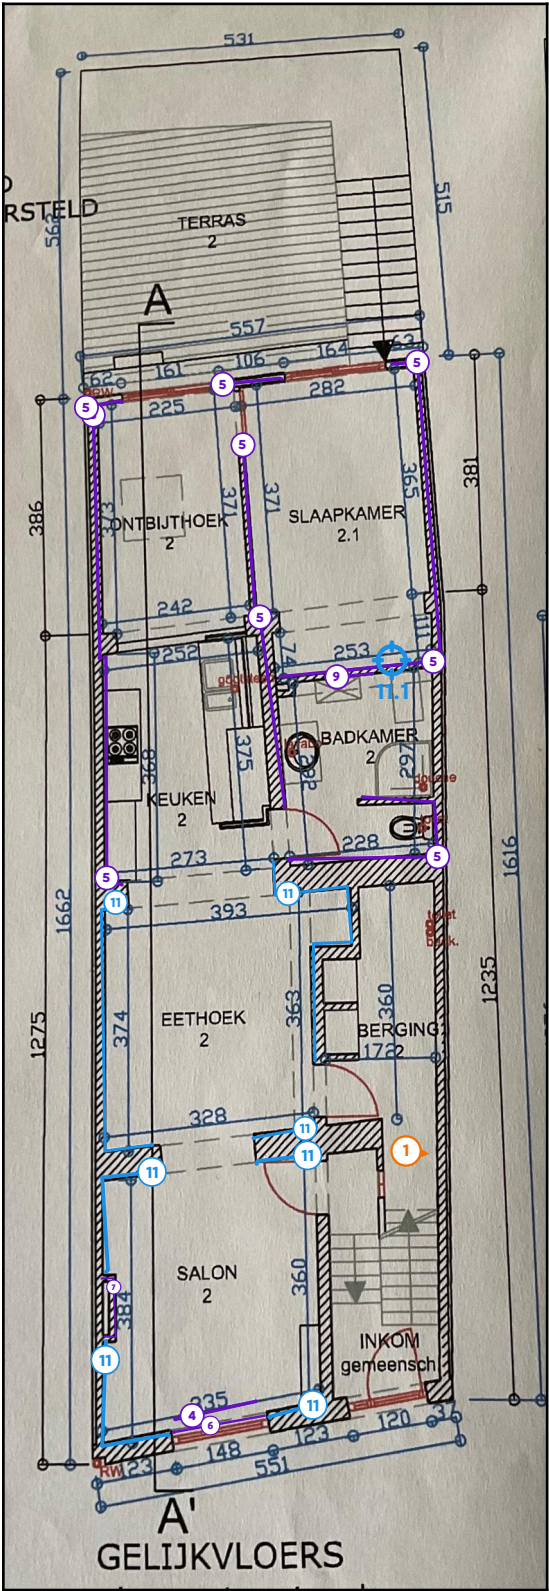
# Plan 1.1: Gelijkvloers

| 1. Bakeliet schakelaars/stopcontacten | Asbestmateriaal | <a href="#">Verwijderen</a> |

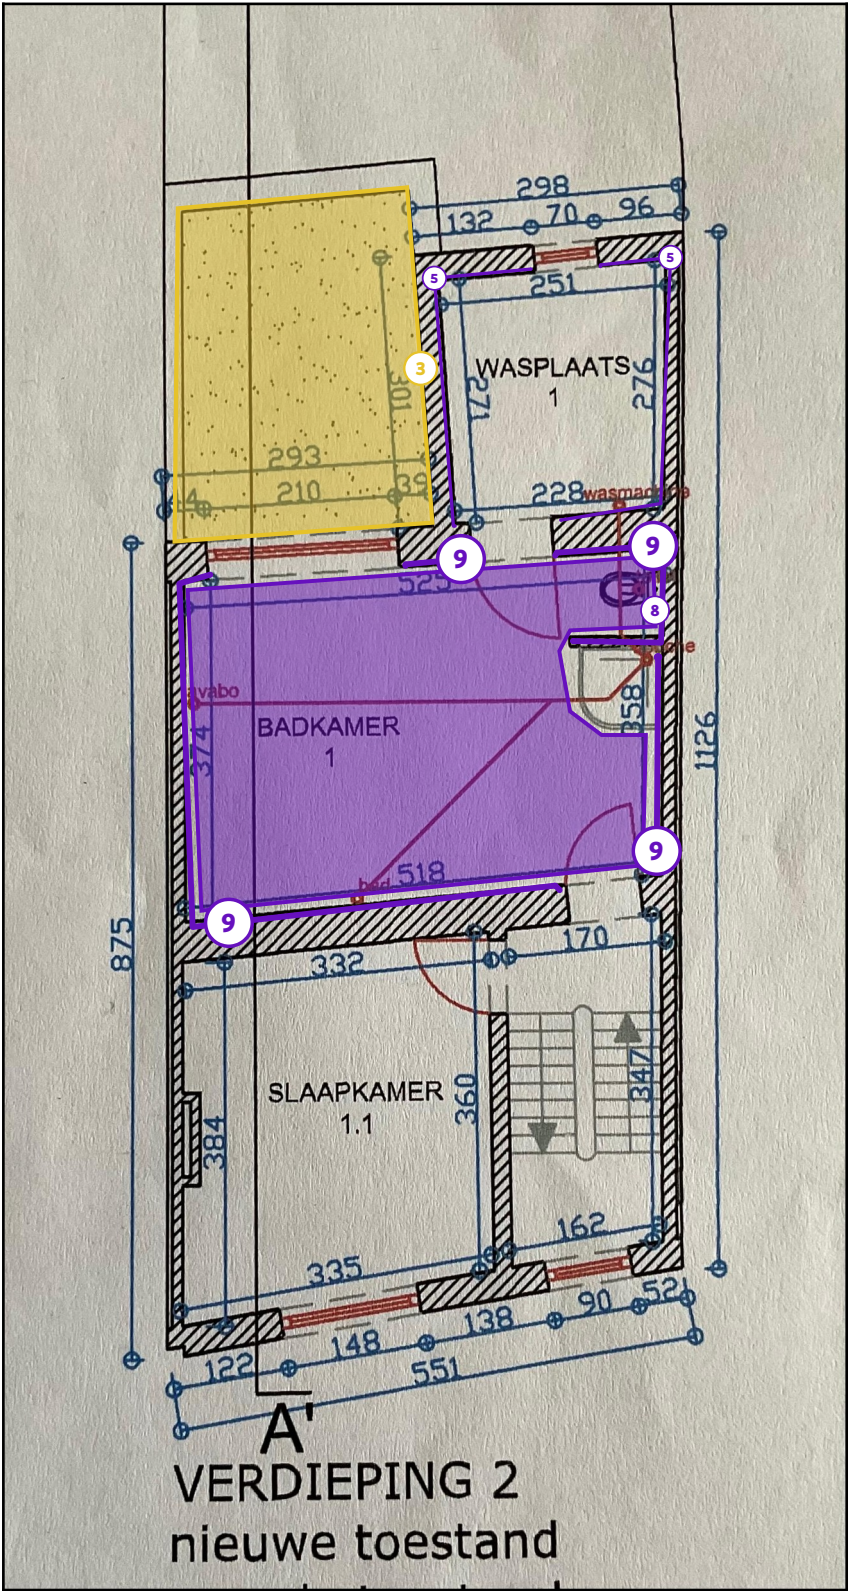
Plan 1.8: 2de verdiep

| 3. Roofing plat dak | Asbestmateriaal | Zorgvuldig beheren |

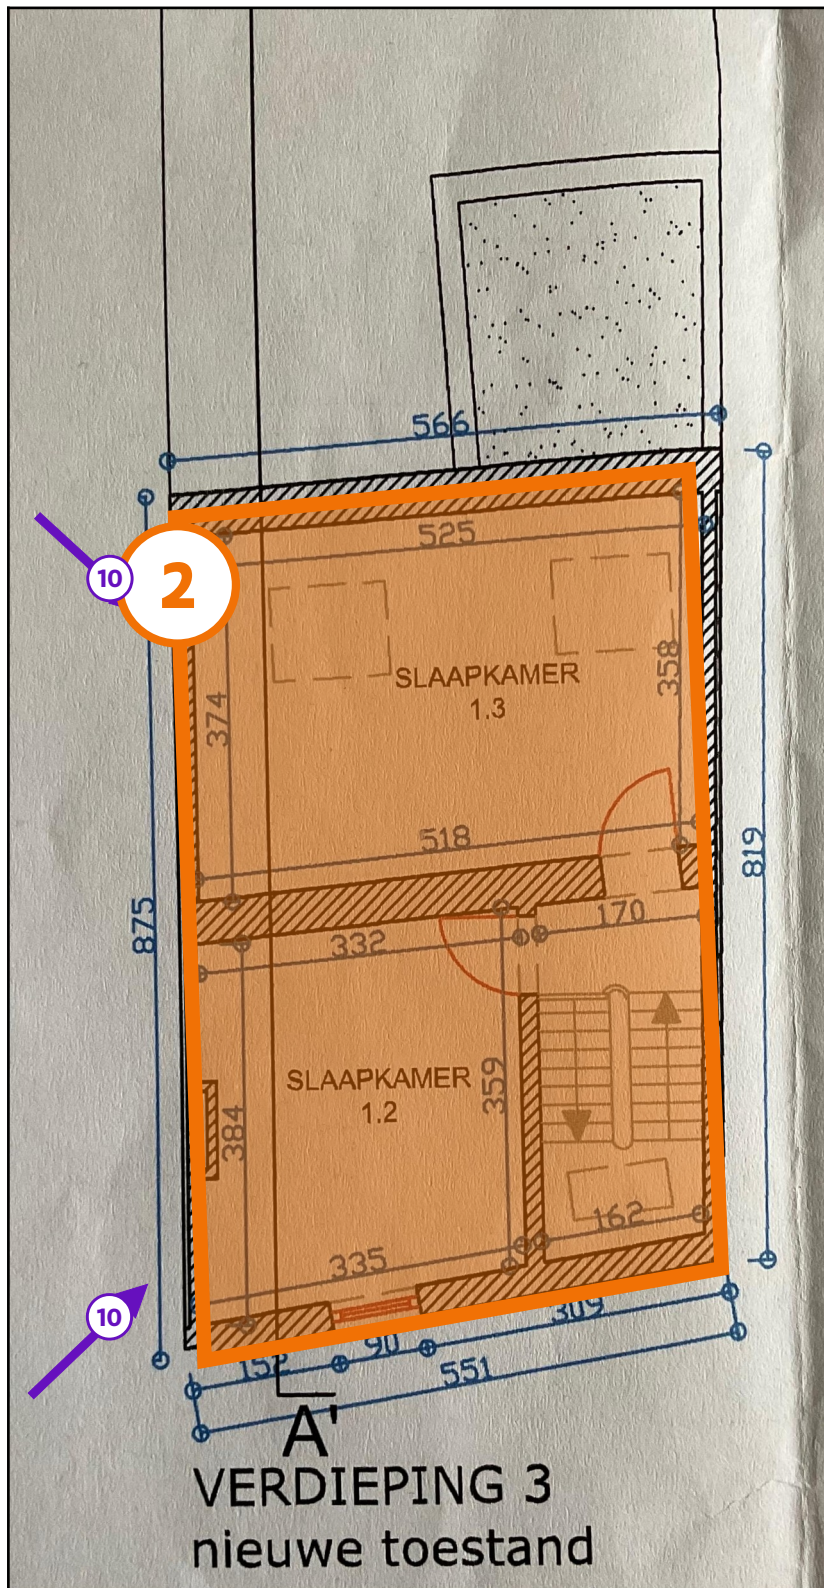
## Plan 1.10: 3de verdieping

| 2. Dak bestaande uit leien | Asbestmateriaal | <a href="#">Verwijderen</a> |

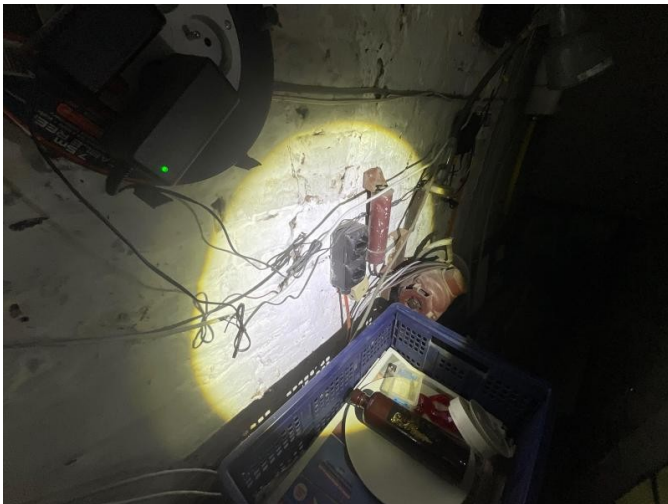
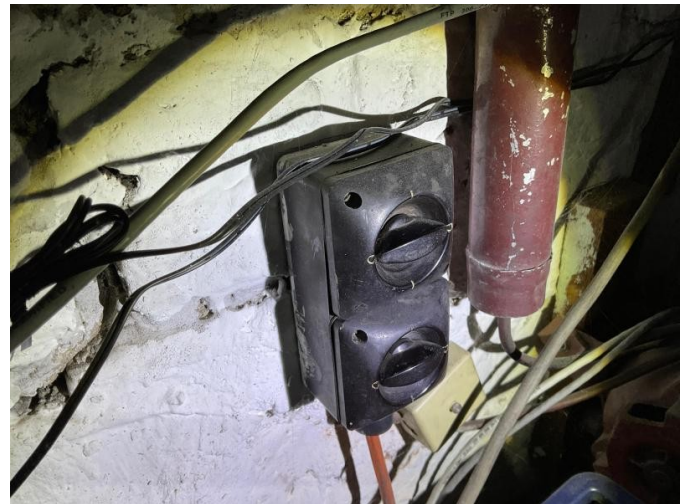
| Eindbeoordeling materiaalrisico | Verhoogd materiaalrisico en/of verhoogde kans op vezelvrijgave |

| Asbestsoort (vezeltype) | Crocidoliet aanwezig |
| Afschermingsgraad van het gehele materiaal | Geheel of deels (ook) vrij aan de binnenlucht |
| Toestand van het materiaal | Licht beschadigd, licht verweerd. Intact calciumsilicaatmateriaal of categorie III 'gebondenheid' |

| Beschrijving | Bakeliet schakelaars/stopcontacten |

Verwijderen

- Zorg voor een veilig beheer. Vermijd het beschadigen van het asbestmateriaal. Controleer de toestand jaarlijks op wijzigingen.

- Eenvoudige handelingen: mag via doe-het-zelf of door werknemer(s) met opleidingsattest eenvoudige handelingen  
Deze toepassing kan door een aannemer die over een opleidingsattest eenvoudige handelingen beschikt of door een particulier (doe-het-zelf), verwijderd worden indien er geen verhoogd risico op vrijgave van asbestvezels (max. concentratie 0,01 vezels/cm<sup>3</sup> - CODEX Art. VI.3-54) ontstaat en de toepassing voorafgaand wordt gefixeerd/bevochtigd; de individuele elementen zonder machinale werktuigen en zonder breken of gooien een voor een losgemaakt worden; en ten slotte in gesloten verpakking weggevoerd worden naar een erkend afvalpunt (recyclagepark).

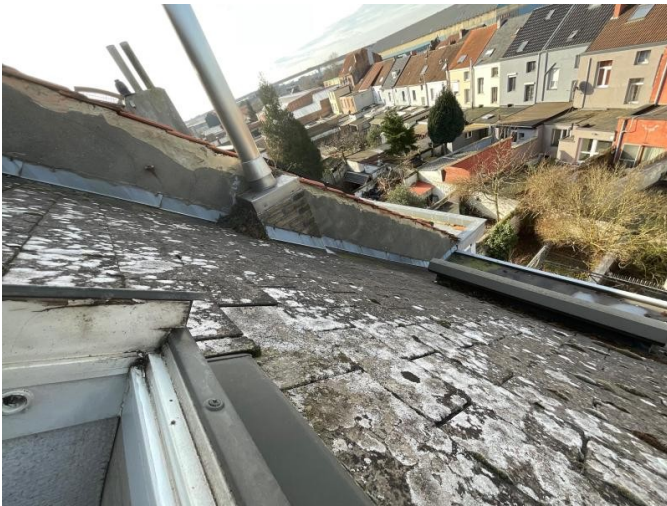
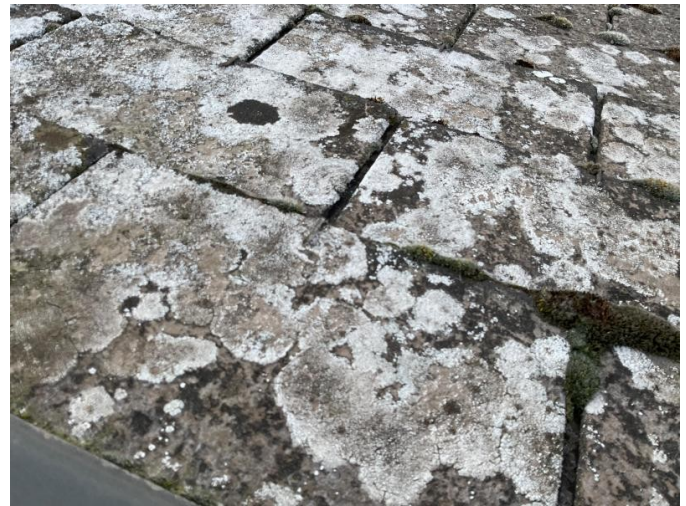
| Eindbeoordeling materiaalrisico | Verhoogd materiaalrisico en/of verhoogde kans op vezelvrijgave |

| Asbestsoort (vezeltype) | Crocidoliet aanwezig |
| Afschermingsgraad van het gehele materiaal | Geheel of deels vrij aan de buitenlucht |
| Toestand van het materiaal | Matig beschadigd, matig verweerd |

| Beschrijving | Dak bestaande uit leien |

Verwijderen

- Verwijder dit asbestmateriaal zo snel mogelijk. Volg de toestand goed op.
- Hemelwater dat afspoelt van asbestcement daken of gevels kan asbestdeeltjes bevatten. Gebruik het enkel voor gesloten circuits (bv. spoelen toiletten). Reinig na het vervangen van het dak of de gevel de dakgoten en regenwaterput of -ton om asbesthoudend sediment of slib te verwijderen

- Eenvoudige handelingen: mag via doe-het-zelf of door werknemer(s) met opleidingsattest eenvoudige handelingen  
Deze toepassing kan door een aannemer die over een opleidingsattest eenvoudige handelingen beschikt of door een particulier (doe-het-zelf), verwijderd worden indien er geen verhoogd risico op vrijgave van asbestvezels (max. concentratie 0,01 vezels/cm<sup>3</sup> - CODEX Art. VI.3-54) ontstaat en de toepassing voorafgaand wordt gefixeerd/bevochtigd; de individuele elementen zonder machinale werktuigen en zonder breken of gooien een voor een losgemaakt worden; en ten slotte in gesloten verpakking weggevoerd worden naar een erkend afvalpunt (recyclagepark).

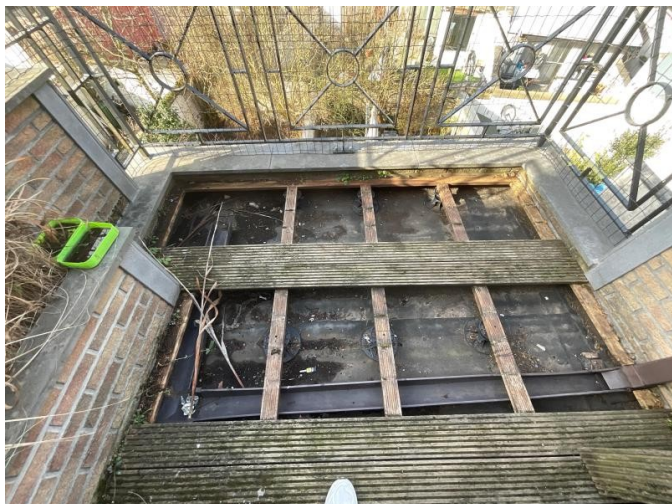
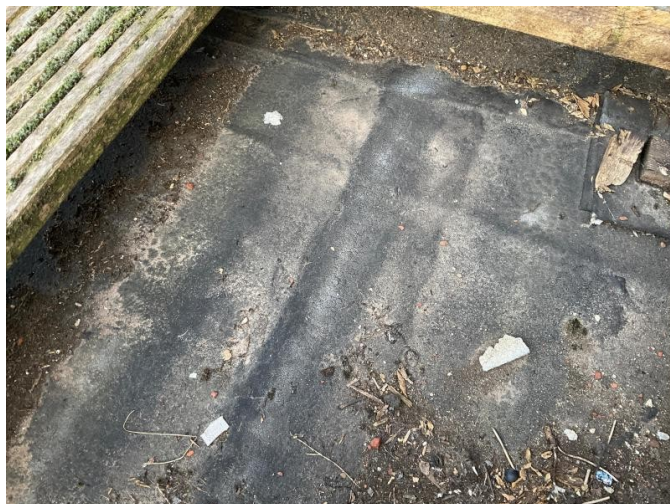
| Eindbeoordeling materiaalarisico | Laag materiaalarisico en/of verlaagde kans op vezelvrijgave |

| Asbestsoort (vezeltype) | Alleen chrysotiel |
| Toestand van het materiaal | Licht beschadigd, licht verweerd. Intact calciumsilicaatmateriaal of categorie III 'gebondenheid' |

| Beschrijving | Roofing plat dak |
| Opmerking | <p>Staalname tot op de primaire drager is niet mogelijk zonder structurele gevolgschade (lekkenschade,...). Het is aangewezen om bij een wijziging van de toestand door bv afbraak of renovatie, bijkomend onderzoek (met eventueel extra staalname) uit te voeren op onderliggende/ingesloten materialen.</p> |

Zorgvuldig beheren

- Zorg voor een veilig beheer en verwijder dit asbestmateriaal wanneer het bij werken eenvoudig bereikbaar wordt. Controleer de toestand jaarlijks op wijzigingen.

- Eenvoudige handelingen: mag via doe-het-zelf of door werknemer(s) met opleidingsattest eenvoudige handelingen  
Deze toepassing kan door een aannemer die over een opleidingsattest eenvoudige handelingen beschikt of door een particulier (doe-het-zelf), verwijderd worden indien er geen verhoogd risico op vrijgave van asbestvezels (max. concentratie 0,01 vezels/cm<sup>3</sup> - CODEX Art. VI.3-54) ontstaat en de toepassing voorafgaand wordt gefixeerd/bevochtigd; de individuele elementen zonder machinale werktuigen en zonder breken of gooien een voor een losgemaakt worden; en ten slotte in gesloten verpakking weggevoerd worden naar een erkend afvalpunt (recyclagepark).

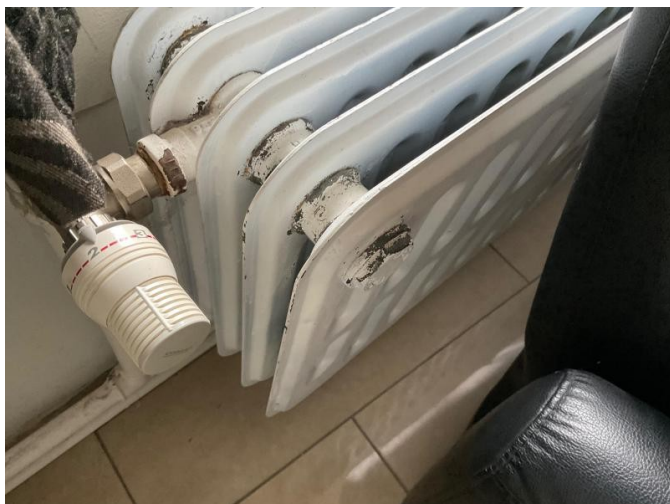
De radiatoren bevatten mogelijk asbesthoudende pakkingen en/of elementen. Laat ze onderzoeken bij onderhoud of vervanging.

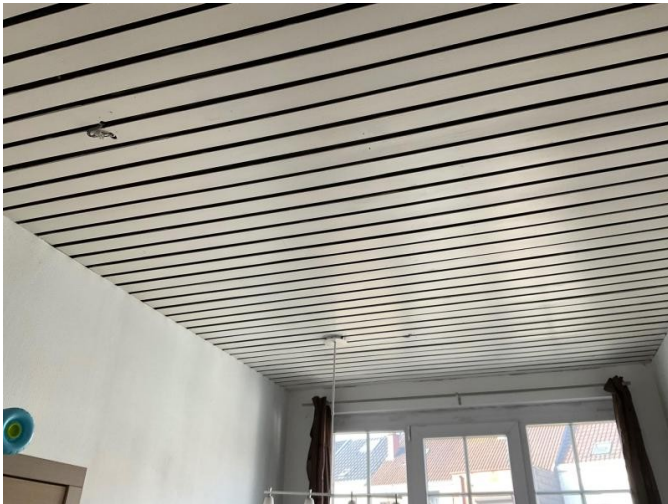
## Fiche 5: Plafonds en muren bestaande uit voorzetpanelen

De plafonds en muren werden afgewerkt met niet-asbestverdachte voorzetpanelen die inspectie van de bedekte structuur (opbouw, pleisterwerk) verhinderen.

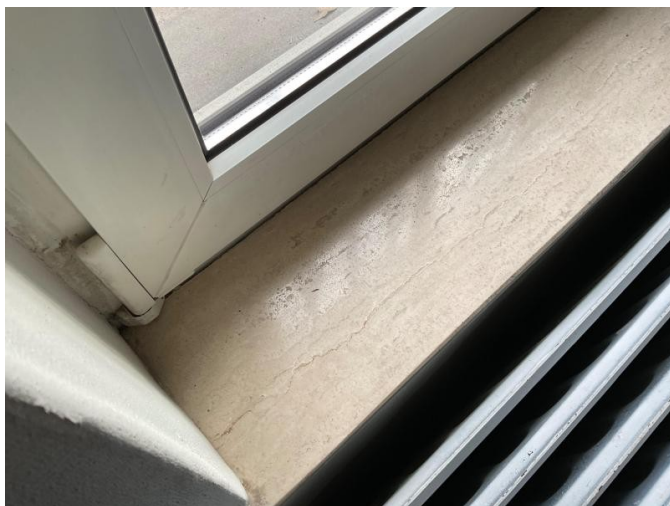
De vensterbanken zijn van hout/natuursteen.

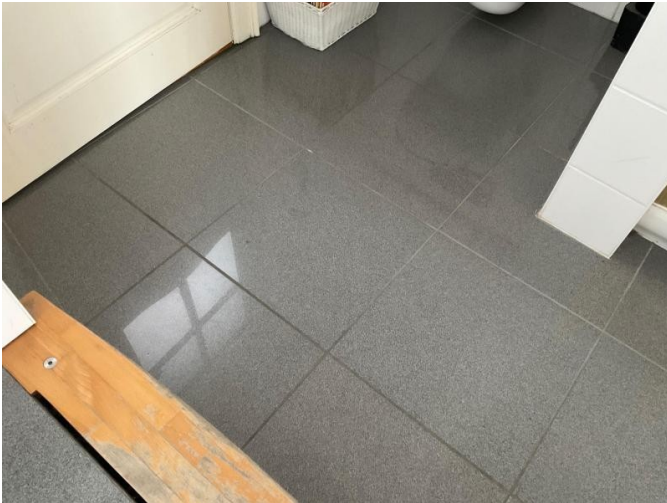
Staalname zonder uitbreiding naar een destructief onderzoek is niet mogelijk. Laat de tegels onderzoeken bij werken.
