# Asbestinventarisatattest

Liersesteenweg 100/1, 2800 Mechelen

Attestnummer : 20250315-000133.000

Uitgegeven op : 15.03.2025

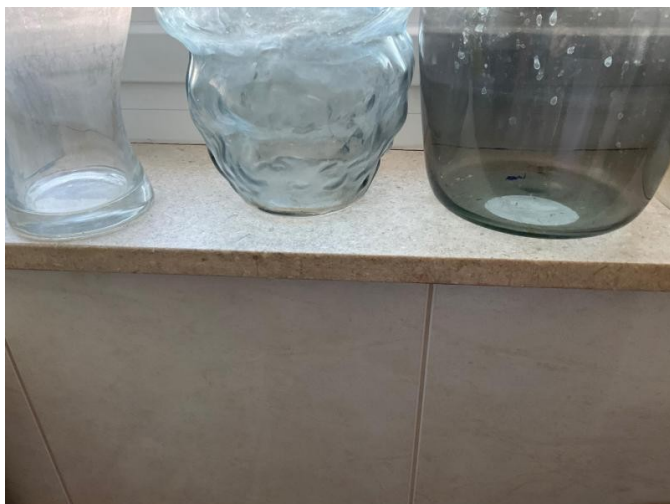
De vensterbanken zijn van hout.

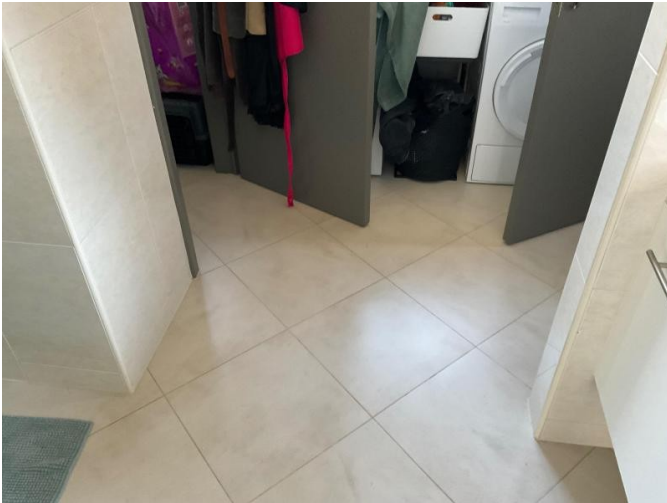
Staalname zonder uitbreiding naar een destructief onderzoek is niet mogelijk. Laat de tegels onderzoeken bij werken.

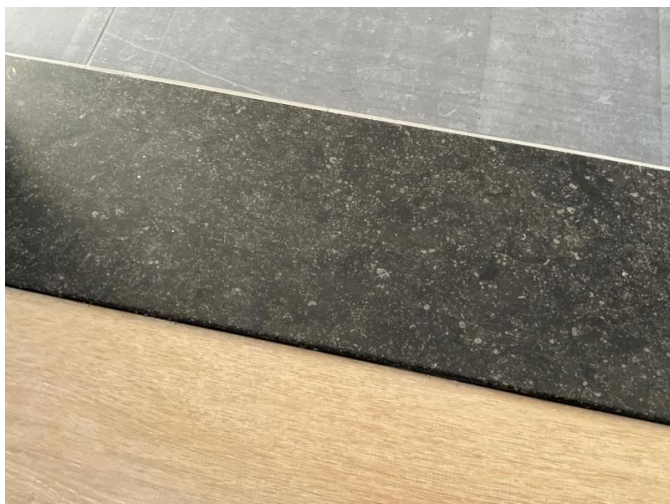
De dorpels zijn van natuursteen.

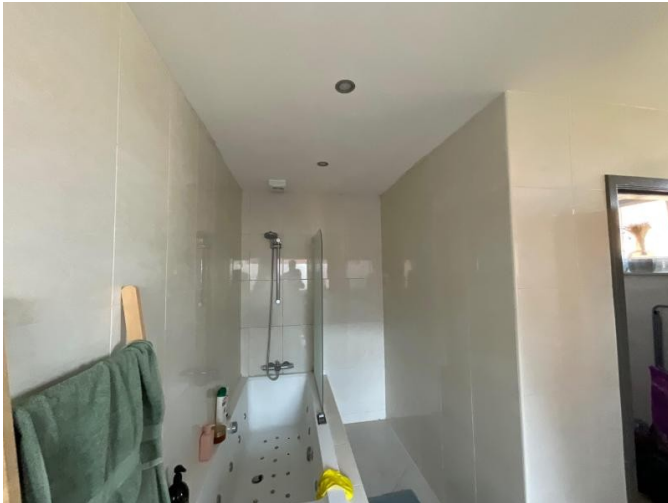
Binnenwanden en/of plafonds afgewerkt met een intacte laag faiencetegels zonder zichtbare beschadigingen. Inspectie van de onderliggende lijmlaag of tegels zelf is niet mogelijk zonder uitbreiding naar een destructief onderzoek.

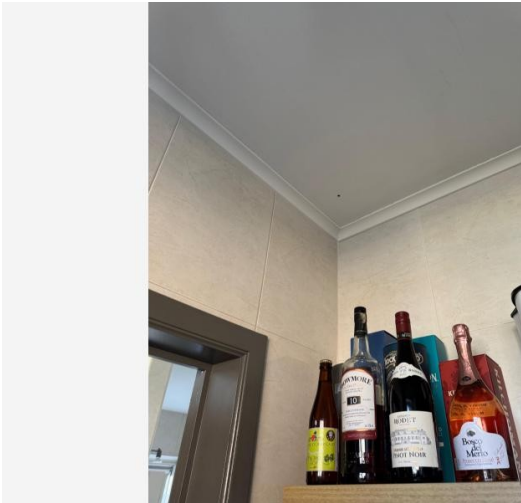
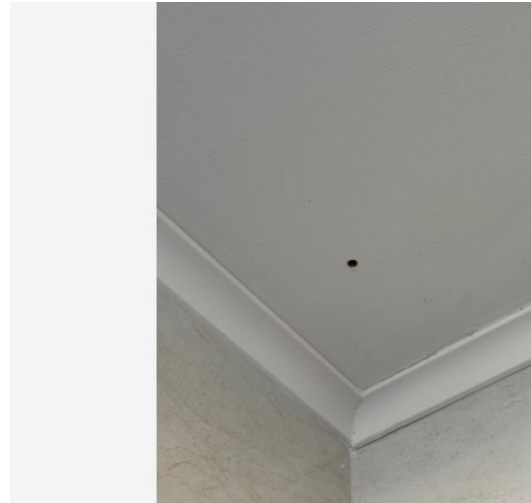
## Fiche 5: Pleisterwerk plafonds

Geen asbest

| # | Type | Referentie | Resultaat |
|---|---|---|---|
| 5.1 | Mengmonster | 0.02 | Geen asbest |

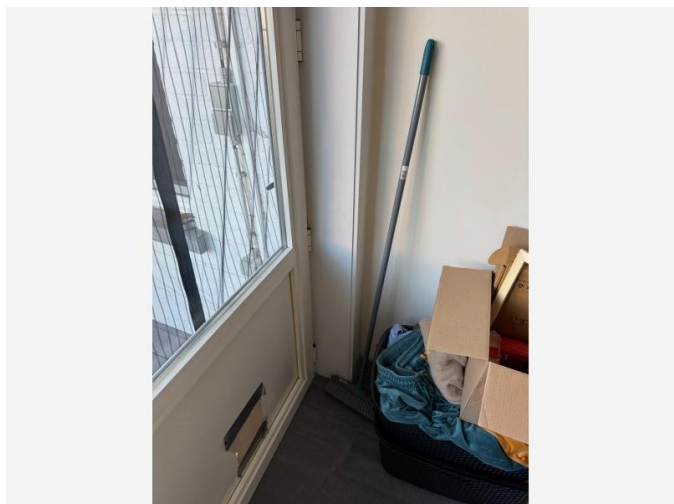
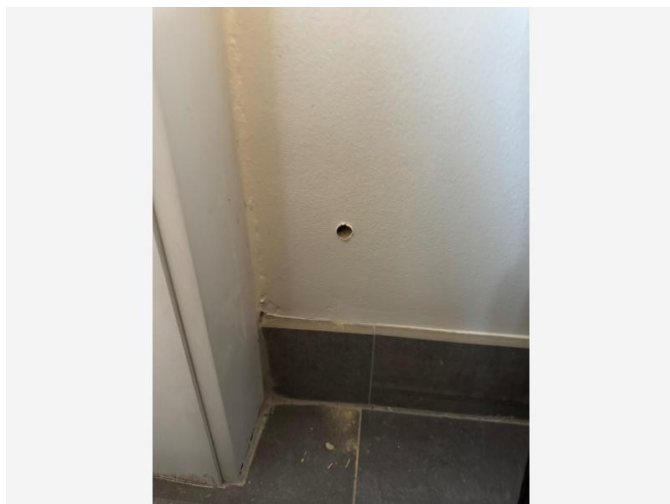
## Fiche 6: Pleisterwerk wanden

Geen asbest

| # | Type | Referentie | Resultaat |
|---|---|---|---|
| 6.1 | Mengmonster | 0.01 | Geen asbest |
