# Asbestinventarisatetest

Scheibeeek 5, 2650 Edegem

Attestnummer : 20250414-000414.000

Uitgegeven op : 14.04.2025

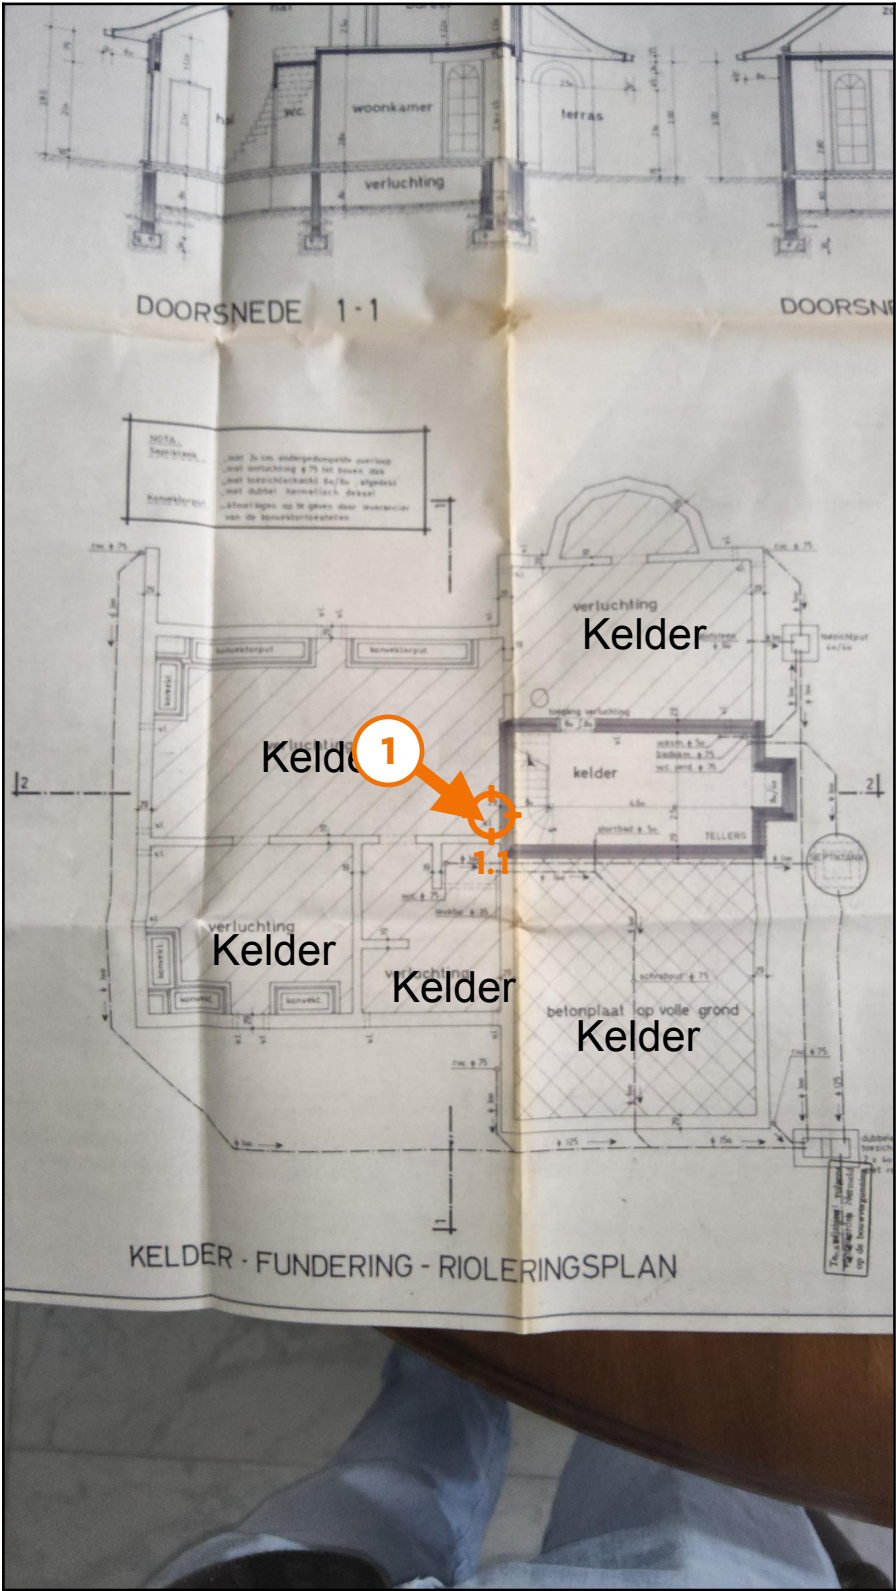
# Plan 1.1: Fundering

| 1. Buis | Asbestmateriaal | Maatregelen nemen |
| 1.1 Code: 11/4/25-E4 | Puntmonster | - |

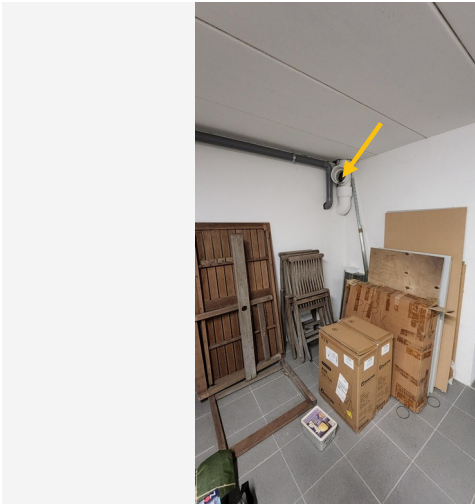
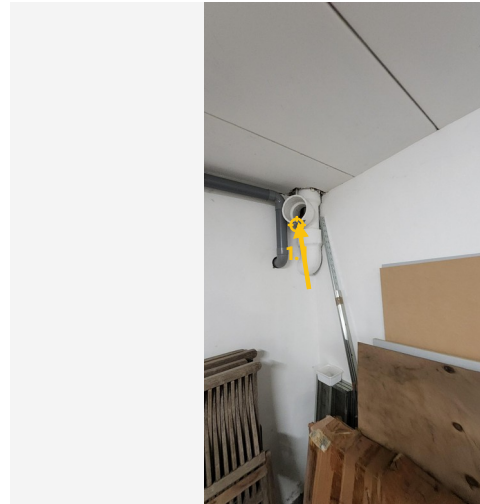
Overzichtsfoto

Detailfoto

| Eindbeoordeling materiaalisico | Verhoogd materiaalisico en/of verhoogde kans op vezelvrijgave |

| Gebondenheid | Categorie 1: hechtgebonden in oorsprong |
| Asbestsoort (vezeltype) | Alleen chrysotiel |
| Asbestconcentratie | Laag (< 50%) |
| Afschermingsgraad van het gehele materiaal | Geheel of deels (ook) vrij aan binnenluchtstromen |
| Toestand van het materiaal | Matig beschadigd, matig verweerd |

| # | Type | Referentie | Resultaat |
|---|---|---|---|
| 1.1 | Puntmonster | 11/4/25-E4 | Chrysotiel |

| Opmerking | <p>Er werd een buis vastgesteld in de kelder welke verdacht is. Er wordt vanuitgegaan dat de aanwezige buis verder loopt in de woningstructuur. Deze zit thv de kachel en schouw.</p> <p>10-15% Chrysotiel</p> |

- Zorg voor een veilig beheer. Vermijd het beschadigen van het asbestmateriaal. Controleer de toestand jaarlijks op wijzigingen.
- Scherm in afwachting van verwijdering het asbestmateriaal af van luchtstromingen en verstoring: bijvoorbeeld door het te verpakken, te fixeren, af te dekken, signalisatie - afbakening aan te brengen, ...
- Zorg voor een veilig beheer en verwijder dit asbestmateriaal wanneer het bij werken eenvoudig bereikbaar wordt. Controleer de toestand jaarlijks op wijzigingen.

- Eenvoudige handelingen: mag via doe-het-zelf of door werknemer(s) met opleidingsattest eenvoudige handelingen  
De toepassing mag onder eenvoudige handelingen verwijderd worden zonder de toepassing te breken. Gezien er een vermoeden is dat de toepassing doorheen de woningstructuur loopt, adviseren wij het verwijderen door een erkend asbestverwijderaar te laten gebeuren.

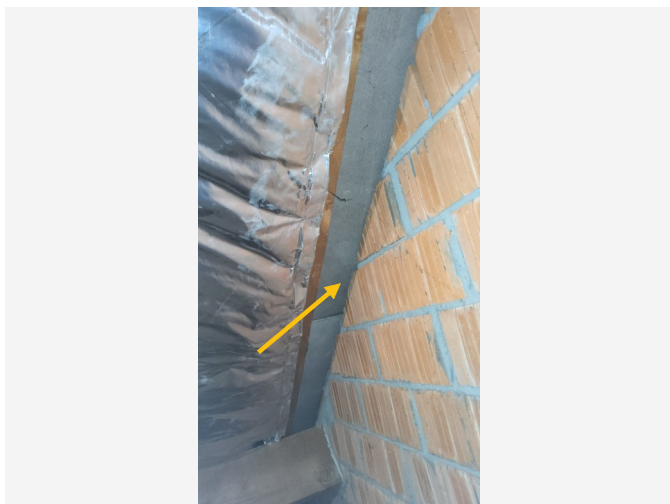
Vrije foto

Op de zolder kon er een onderdak vastgesteld worden. Het lastenboek van de woning geeft echter aan dat er een niet asbesthoudend onderdak werd geplaatst. Het onderdak wordt op basis van de bewijsdocumentatie niet verdacht beschouwd.

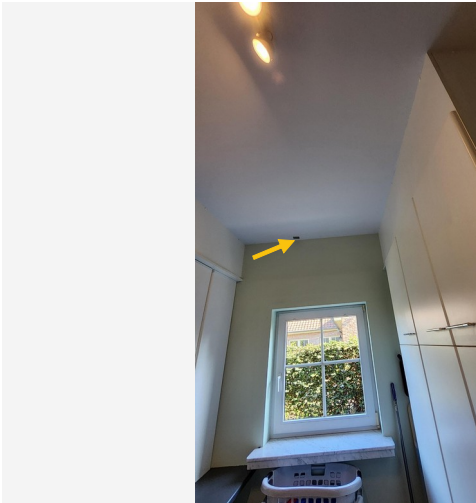
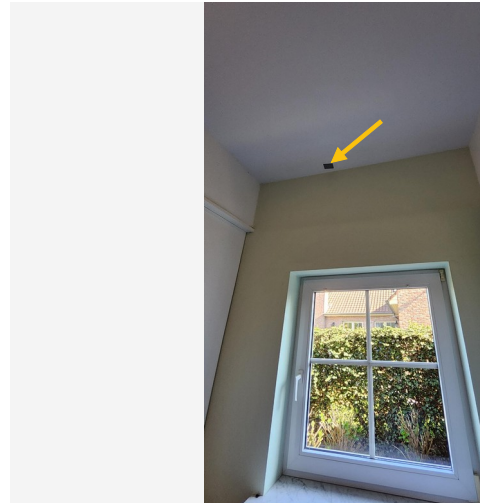
## Fiche 3: pleisterwerk plafonds.

Geen asbest

| # | Type | Referentie | Resultaat |
|---|---|---|---|
| 3.1 | Mengmonster | 11/4/25-E2 | Geen asbest |

| Opmerking | Er werd enkel pleisterwerk vastgesteld op het plafond in de waskamer. Hier werd een staal van genomen. De rest van de woning had een valse plafond afwerking. |

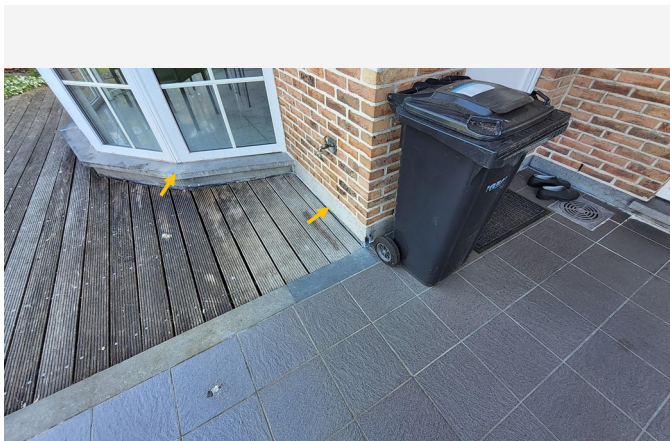
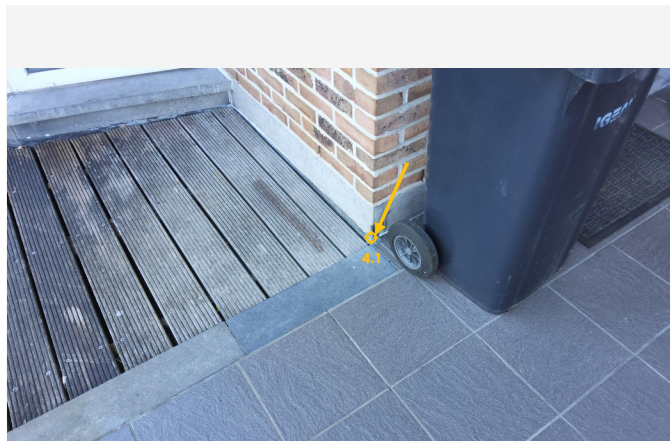
## Fiche 4: Mastiek op overgang muren + afwerking

Geen asbest

| # | Type | Referentie | Resultaat |
|---|---|---|---|
| 4.1 | Puntmonster | 11/4/25-E3 | Geen asbest |

| Opmerking | Er werd mastiek vastgesteld als kitlaag tussen muur overgangen alsook tussen dorpels |

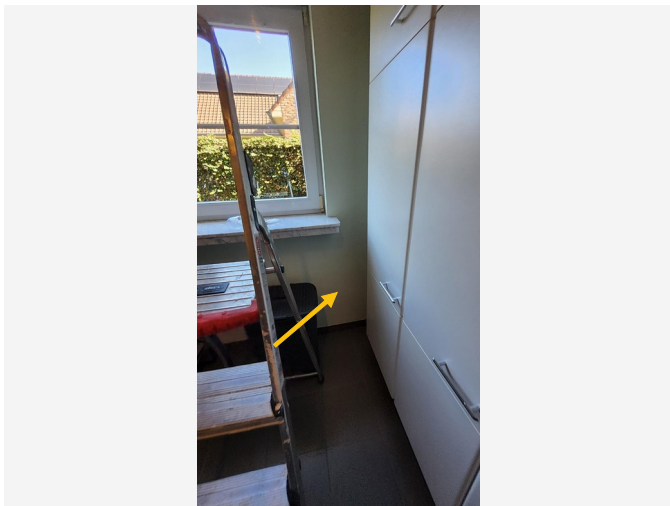
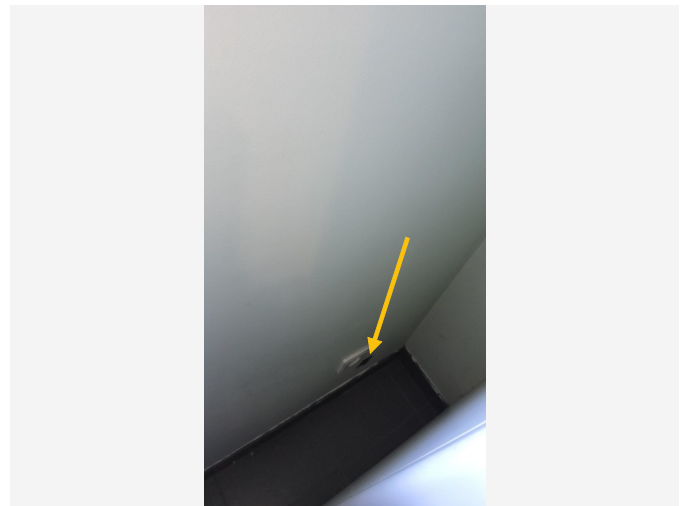
## Fiche 5: Pleisterwerk muren

Geen asbest

| # | Type | Referentie | Resultaat |
|---|---|---|---|
| 5.1 | Mengmonster | 11/4/25-E1 | Geen asbest |
