# Asbestinventarisatattest

Jozef Leemanslaan 55, 2660 Antwerpen

Attestnummer : 20250415-000264.000

Uitgegeven op : 15.04.2025

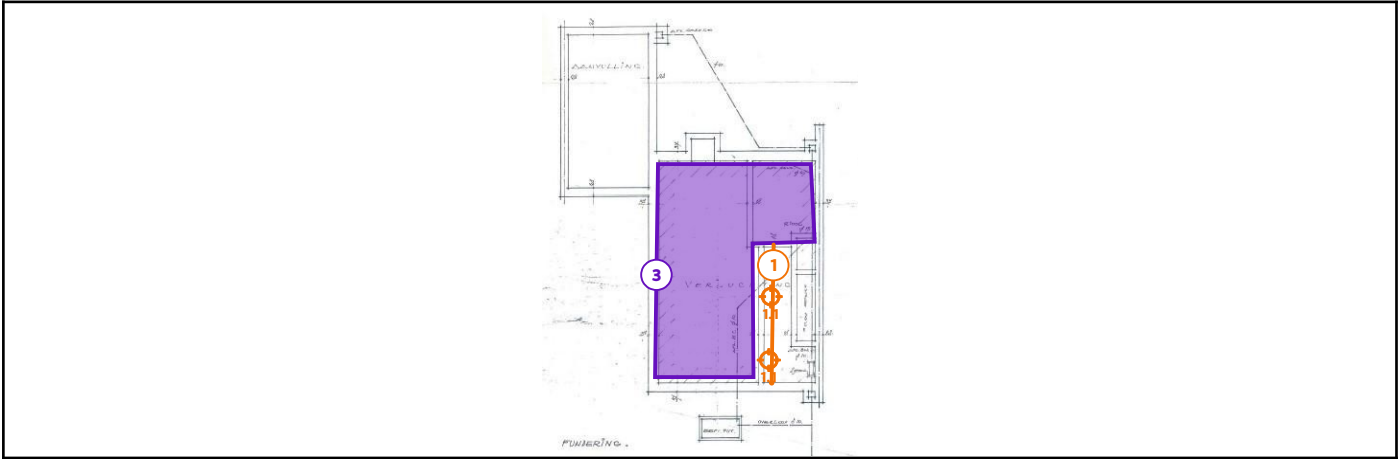
# Plan 1.1: Kelder plan

| Beschrijving | Type | Actie |
|---|---|---|
| 1. Leidingisolatie kelder | Asbestmateriaal | <a href="#">Verwijderen</a> |
| 3. Kruipkelder | Beperking | - |

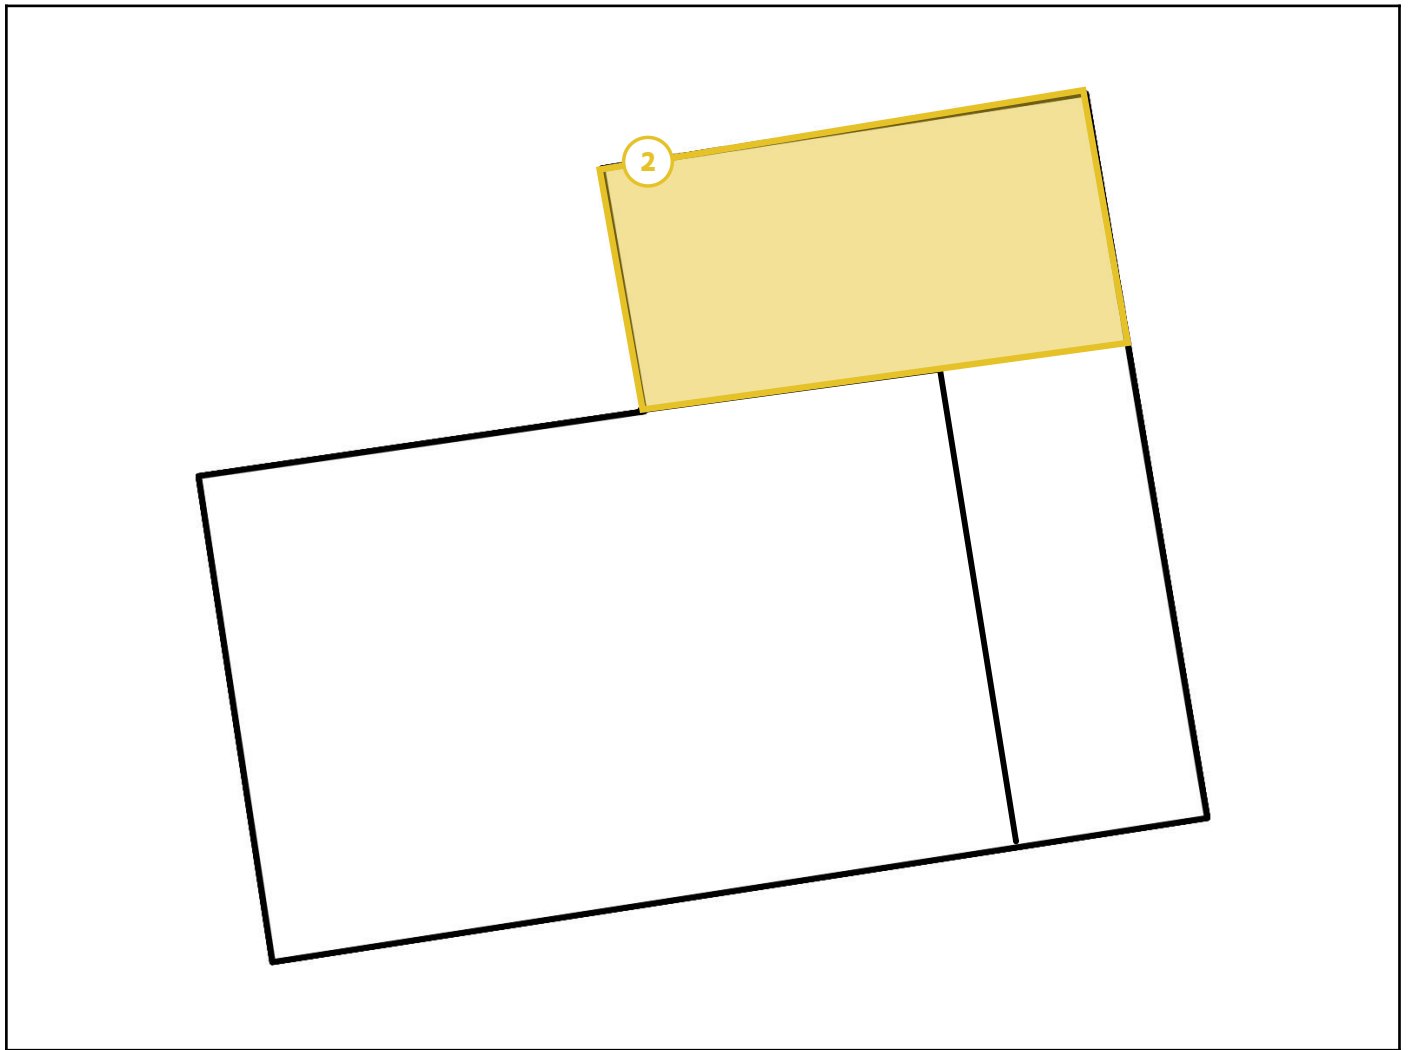
## Plan 1.7: Dak plan

| Beschrijving | Type | Actie |
|---|---|---|
| 2. Roofing plat dak | Asbestmateriaal | Zorgvuldig beheren |

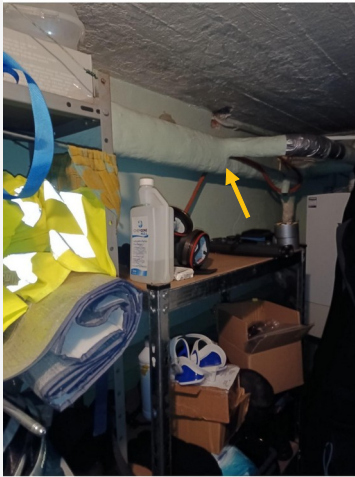
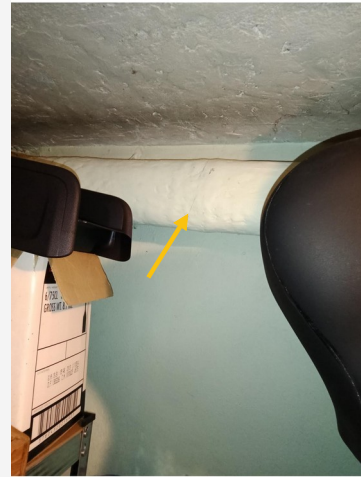
Het asbestmateriaal valt onder de mijlpaal van 2034.

| Eindbeoordeling materiaalrisico | Verhoogd materiaalrisico en/of verhoogde kans op vezelvrijgave |

| Gebondenheid | Categorie 2: niet-hechtgebonden met matrix |
| Asbestsoort (vezeltype) | Alleen chrysotiel |
| Asbestconcentratie | Hoog ( $\geq 50\%$ ) |
| Afschermingsgraad van het gehele materiaal | Geheel of deels (ook) vrij aan de binnenlucht |
| Toestand van het materiaal | Licht beschadigd, licht verweerd. Intact calciumsilicaatmateriaal of categorie III 'gebondenheid' |

| # | Type | Referentie | Resultaat |
|---|---|---|---|
| 1.1 | Mengmonster | 25532-2 | Chrysotiel |

| Beschrijving | Leidingisolatie kelder |
| Opmerking | Deze afmetingen, oppervlakte en gewichten zijn niet gemeten, maar geschat op basis van een benadering van de aanwezige leidingisolatie (de opgegeven hoeveelheden mogen niet gebruikt worden als maatstaf voor heffingen) |

Verwijderen

- Verwijder dit asbestmateriaal zo snel mogelijk. Volg de toestand goed op.

- Hermetische zone (erkend asbestverwijderaar)  
Stofverspreiding verhinderen tijdens werken

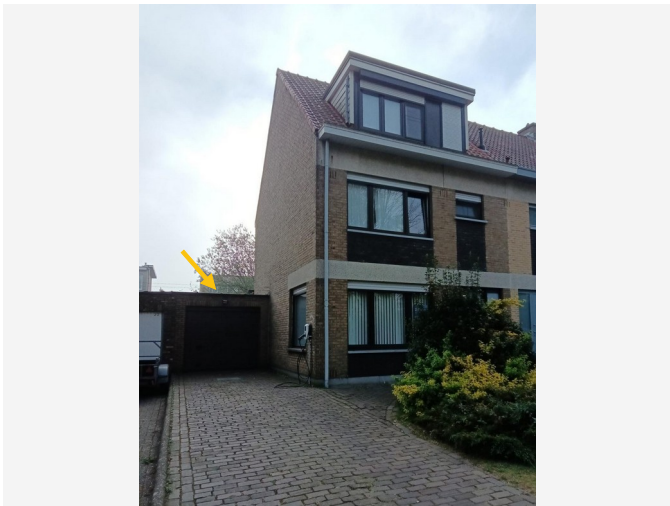
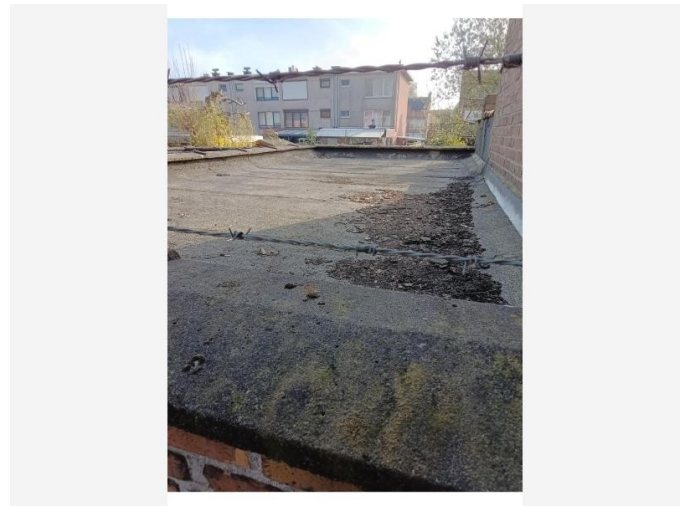
Het asbestmateriaal valt onder de mijlpaal van 2040.

| Eindbeoordeling materiaalrisico | Zeer laag materiaalrisico en/of zeer lage kans op vezelvrijgave |

| Gebondenheid | Categorie 1: hechtgebonden in oorsprong |
| Toestand van het materiaal | Onbeschadigd, niet verweerd |

| Beschrijving | Roofing plat dak |
| Identificatiemethode | Vaststelling zonder monsternamen<br><br>Motivatie: Groot risico op structurele gevolgschade (lekkage, werking installatie,...) |

Zorgvuldig beheren

- Zorg voor een veilig beheer. Vermijd het beschadigen van het asbestmateriaal. Controleer de toestand jaarlijks op wijzigingen.
- Voer bijkomende staalname(s) uit.

- Eenvoudige handelingen: mag via doe-het-zelf of door werknemer(s) met opleidingsattest eenvoudige handelingen  
Hechtgebonden asbest zonder wijziging toestand

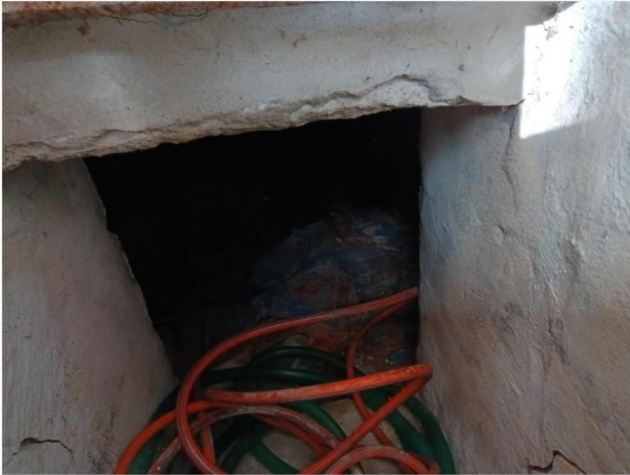
#### Permanente beperking

**Reden:** onderzoeken situeert zich lager dan 1,50 m

**Uitleg van de asbestdeskundige:** Het te onderzoeken materiaal situeert zich lager dan 1,50 m

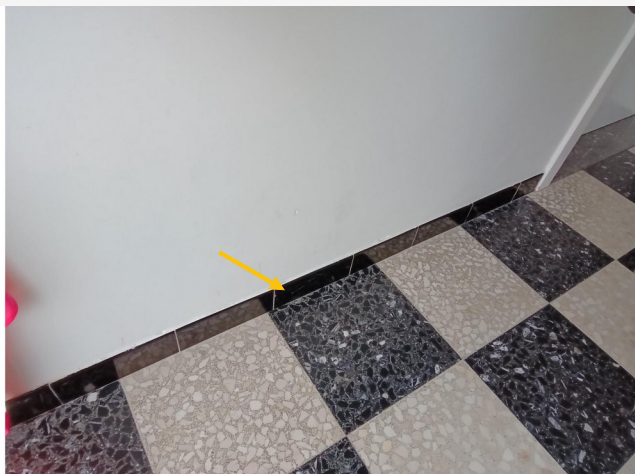
Tegels met zwarte tegellijm aan de achterkant kunnen mogelijk asbest bevatten. Het is niet mogelijk om een niet-destructief monster te nemen.

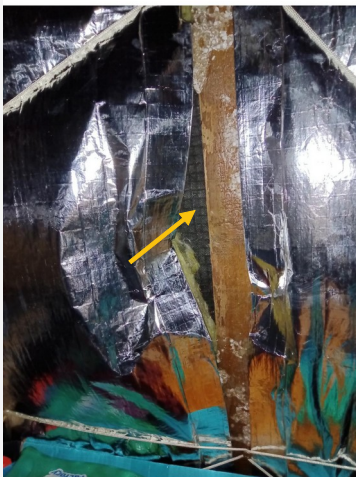
Tijdens het onderzoek en de controle van het onderdak hebben we vastgesteld dat het uit een niet-asbestverdacht doek/zeil bestaat.

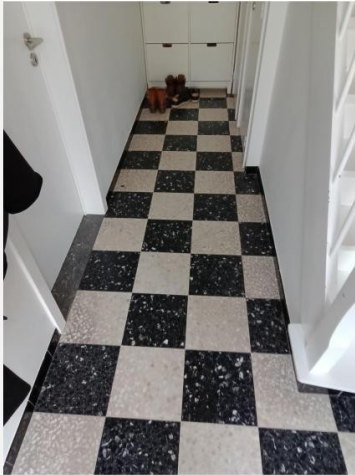
Tegels met zwarte tegellijm aan de achterkant kunnen mogelijk asbest bevatten. Het is niet mogelijk om een niet-destructief monster te nemen.

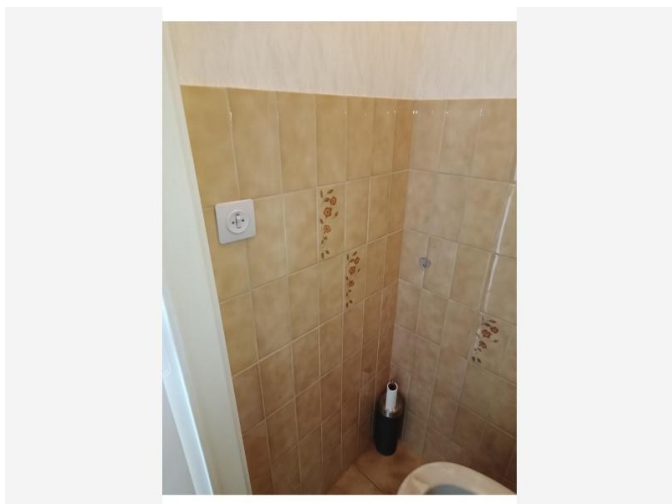
Tegels met zwarte tegellijm aan de achterkant kunnen mogelijk asbest bevatten. Het is niet mogelijk om een niet-destructief monster te nemen.

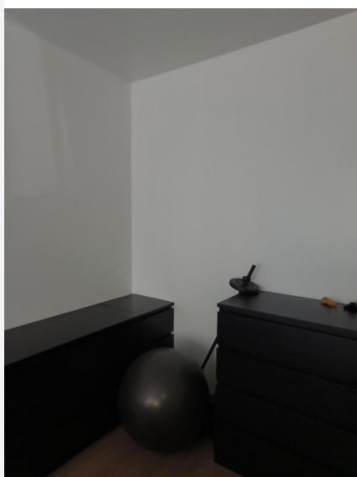
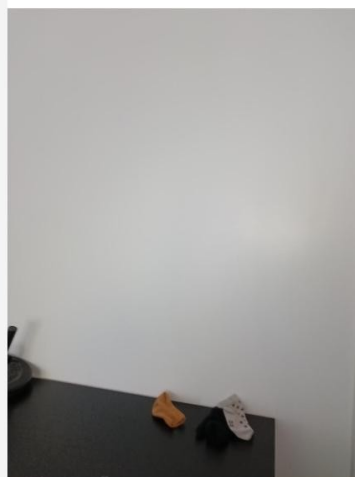
## Fiche 8: Pleisterwerk muren

Geen asbest

| # | Type | Referentie | Resultaat |
|---|---|---|---|
| 8.1 | Mengmonster | 25532-1 | Geen asbest |

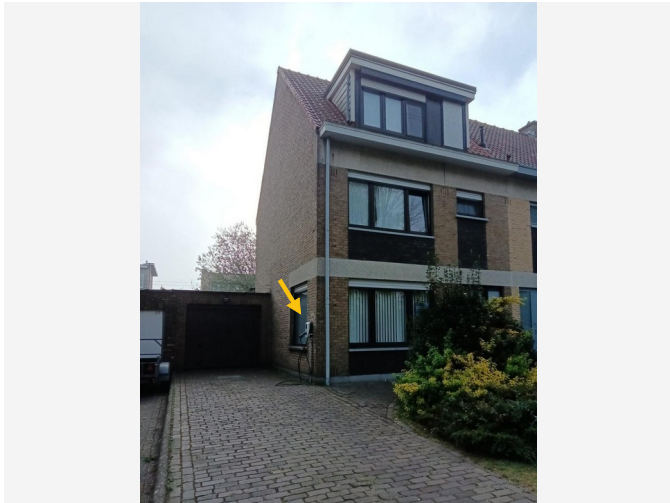
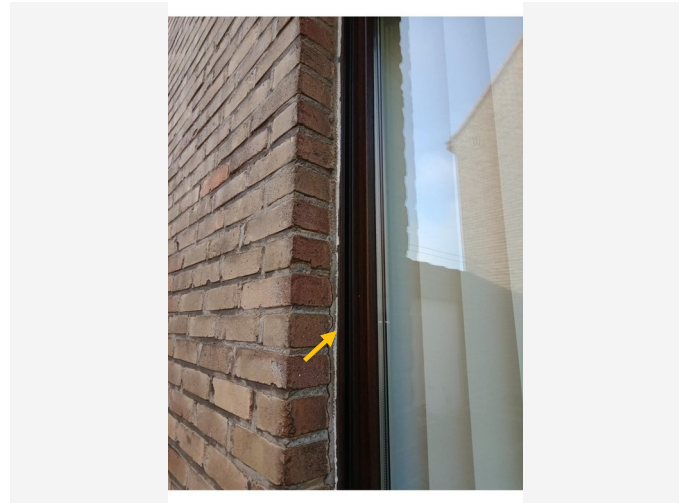
## Fiche 9: Kitramen (tussen glas en profiel)

Geen asbest

| # | Type | Referentie | Resultaat |
|---|---|---|---|
| 9.1 | Puntmonster | 25532-3 | Geen asbest |
