# Asbestinventarisatetest

Spoorwegstraat 78, 1540 Pajottegem

Attestnummer : 20250813-000134.000

Uitgegeven op : 13.08.2025

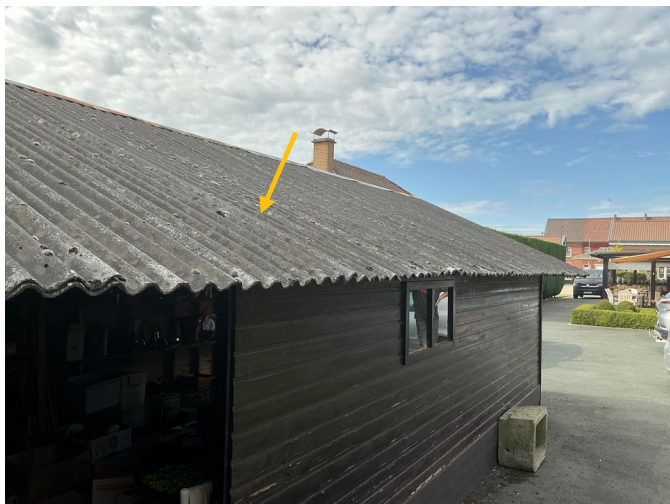
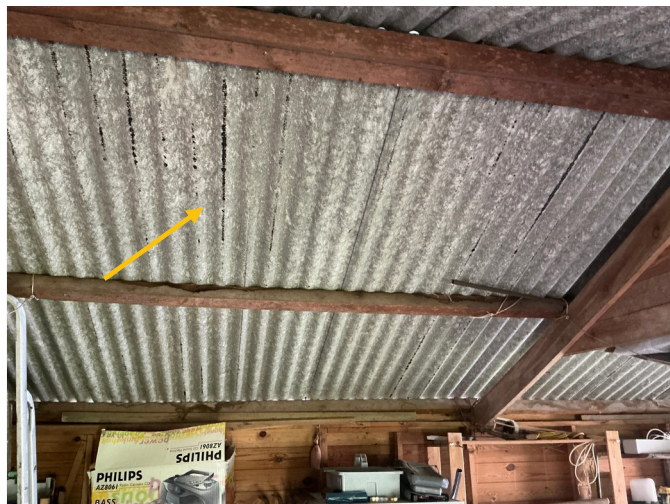
Overzichtsfoto

Detailfoto

| Eindbeoordeling materiaalarisico | Hoog materiaalarisico en/of hoge kans op vezelvrijgave |
| Opmerking | <p>De bemossing zorgt voor de toestand "Matig beschadigd, matig verweerd." Het ontmossen van deze toepassing is niet toegestaan.</p> <p>Crocidoliet is een aanname bij gebrek aan staalname. Een staalname kan een andere asbestsoort met zich meebrengen en de risicobeoordeling beïnvloeden.</p> |

| Toestand van het materiaal | Matig beschadigd, matig verweerd |

| Beschrijving | Golfplaten uit asbestcement |

**Dringend verwijderen**

- Zorg voor een veilig beheer. Vermijd het beschadigen van het asbestmateriaal. Controleer de toestand jaarlijks op wijzigingen.
- Hemelwater dat afspoelt van asbestcement daken of gevels kan asbestdeeltjes bevatten. Gebruik het enkel voor gesloten circuits (bv. spoelen toiletten). Reinig na het vervangen van het dak of de gevel de dakgoten en regenwaterput of -ton om asbesthoudend sediment of slib te verwijderen
- Voer bijkomende staalname(s) uit.

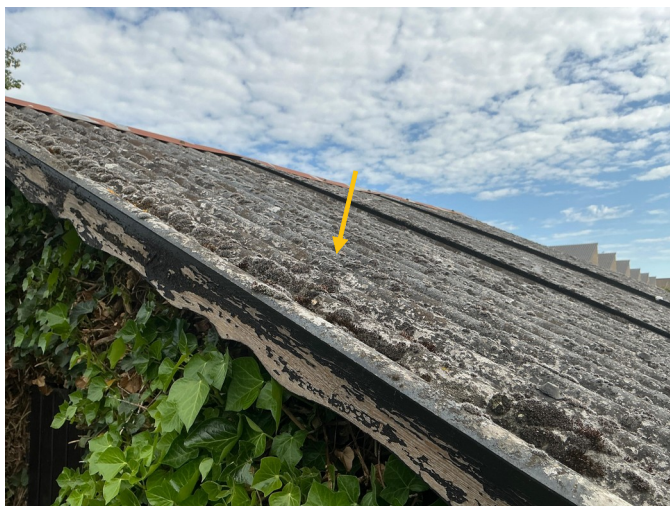
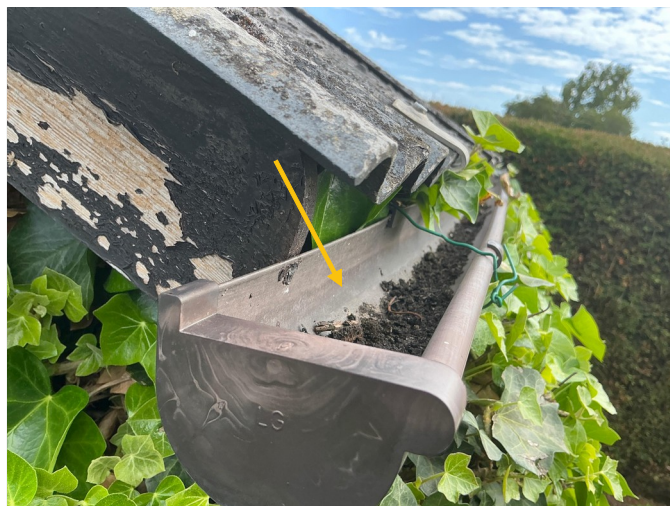
| Beschrijving | Sediment dakgoot |
| Bron van de resten | De bron van de resten zijn de schuine daken bedekt met asbesthoudende golfplaten. |
| Gebondenheid resten | Niet hecht |

**Dringend verwijderen**

- Verwijder het asbestafval.
- Voer bijkomende staalname(s) uit.

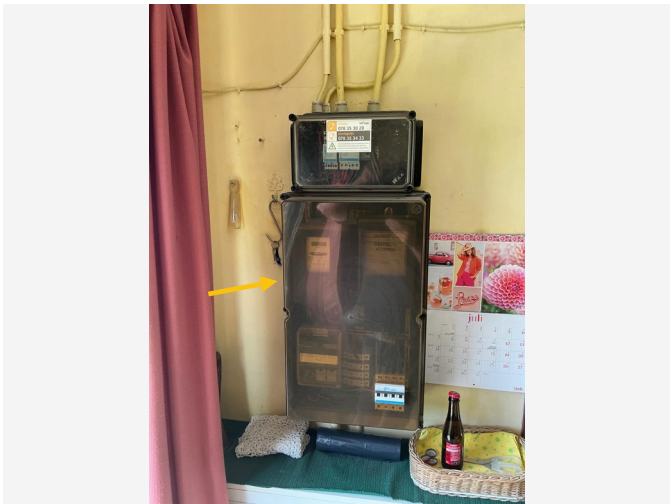
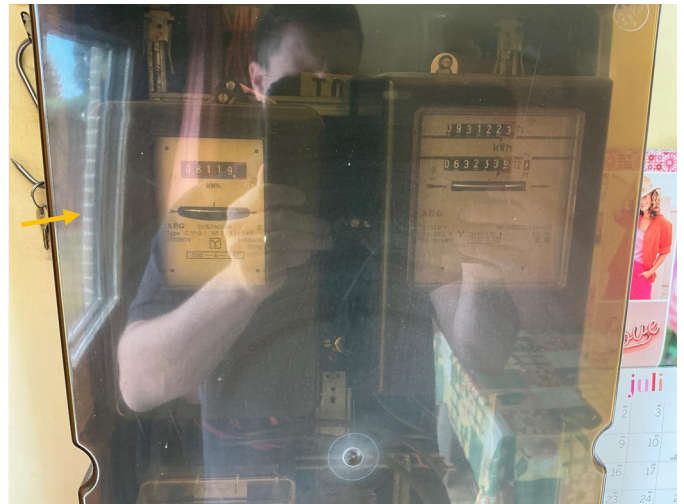
| Eindbeoordeling materiaalrisico | Zeer laag materiaalrisico en/of zeer lage kans op vezelvrijgave |

| Toestand van het materiaal | Onbeschadigd, niet verweerd |

| Beschrijving | Bakeliet elektriciteitsteller |

- Zorg voor een veilig beheer. Vermijd het beschadigen van het asbestmateriaal. Controleer de toestand jaarlijks op wijzigingen.

- Eenvoudige handelingen: mag via doe-het-zelf of door werknemer(s) met opleidingsattest eenvoudige handelingen  
Het vervangen van de bakelieten tellerkast is de verantwoordelijkheid van Fluvius en zal door hun professionelen uitgevoerd worden.

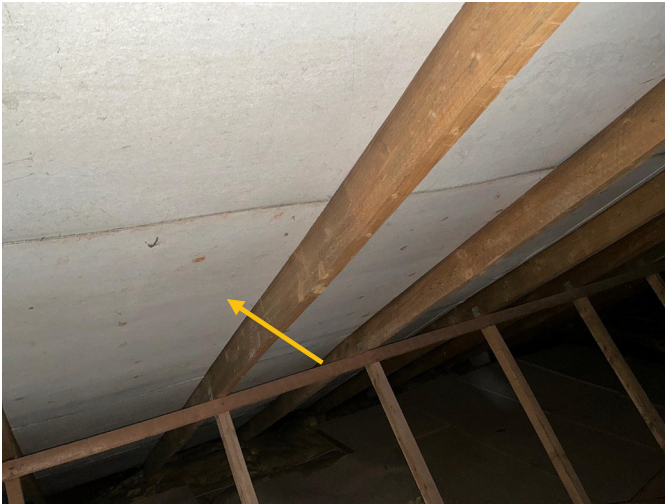
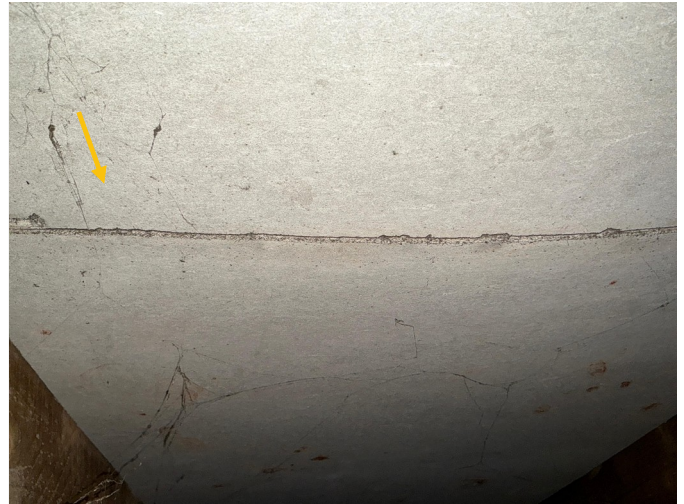
| Eindbeoordeling materiaalarisico | Laag materiaalarisico en/of verlaagde kans op vezelvrijgave |
| Opmerking | Crocidoliet is een aanname bij gebrek aan staalname. Een staalname kan een andere asbestsoort met zich meebrengen en de risicobeoordeling beïnvloeden. |

| Beschrijving | Onderdak type "Menuiserite" |

- Zorg voor een veilig beheer. Vermijd het beschadigen van het asbestmateriaal. Controleer de toestand jaarlijks op wijzigingen.
- Voer bijkomende staalname(s) uit.

- Eenvoudige handelingen: mag via doe-het-zelf of door werknemer(s) met opleidingsattest eenvoudige handelingen  
Deze asbesthoudende toepassing dient door een aannemer met opleidingsattest eenvoudige handelingen verwijderd te worden.

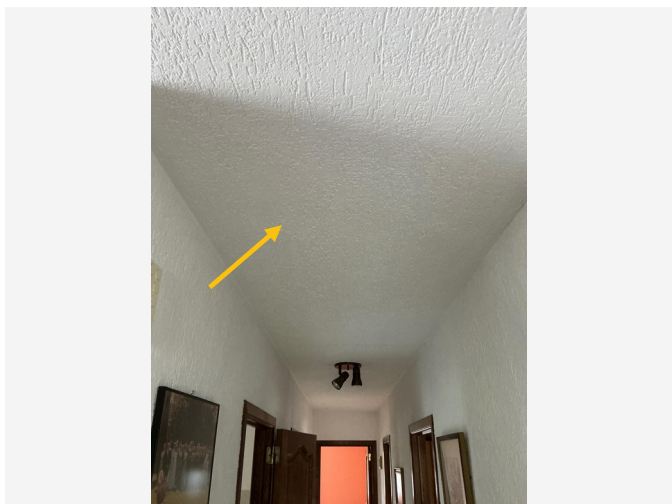
De plafonds zijn uitgewerkt in gyproc-panelen. Deze bezitten geen asbesthoudende kenmerken. De deskundige kan geen uitspraak doen over achterliggende materialen. Hiervoor is een destructief onderzoek nodig.

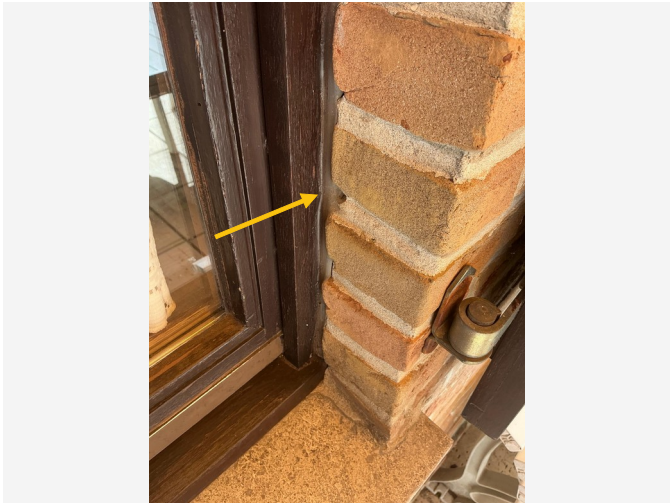
Zowel de profielen als de hechtingskit van het buitenschrijnwerk bezit geen asbesthoudende kenmerken.

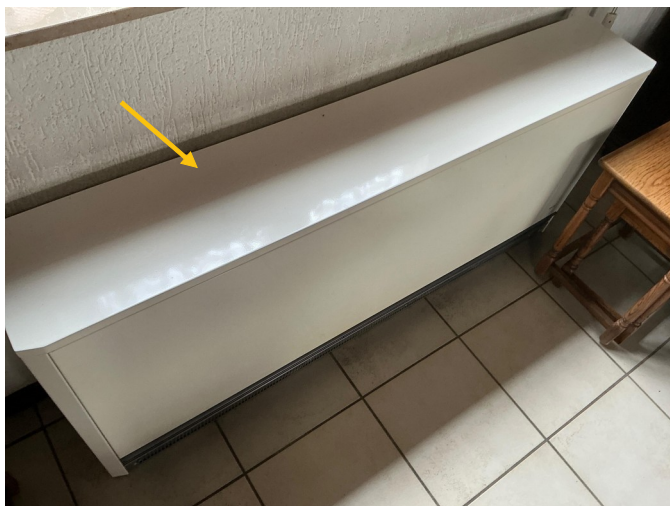
Deze toestellen bezitten geen asbesthoudende componenten.

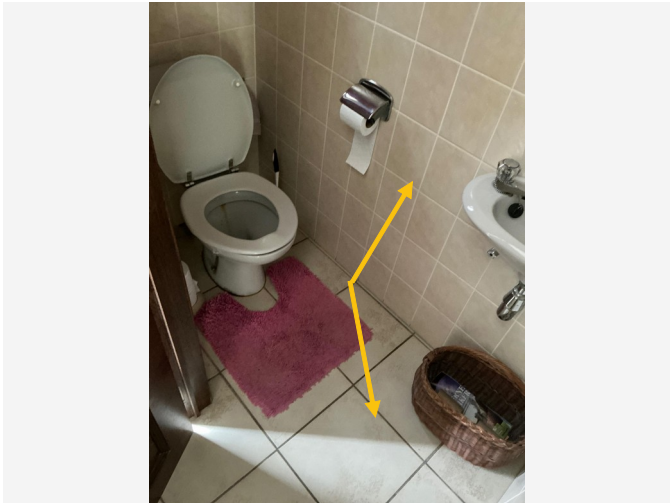
Gezien het bouwjaar van de woning bestaat de mogelijkheid dat de gebruikte tegellijm asbesthoudende componenten bevatte. Destructief onderzoek kan hierin uitsluitsel brengen.

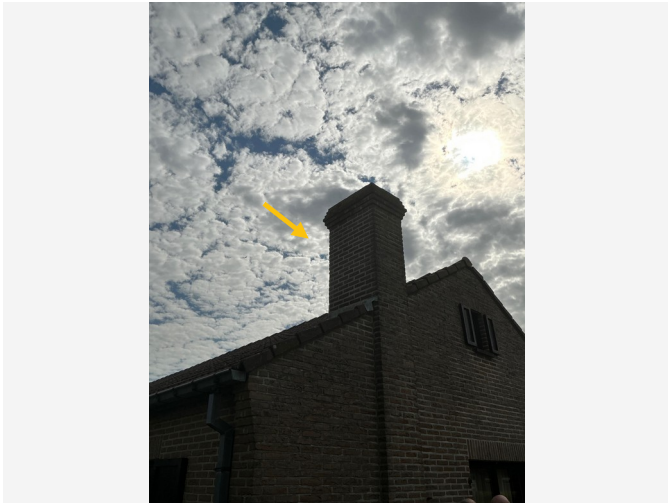
Gezien de ouderdom van de woning bestaat de mogelijkheid dat de rookgaskanalen opgebouwd zijn uit asbesthoudende elementen.

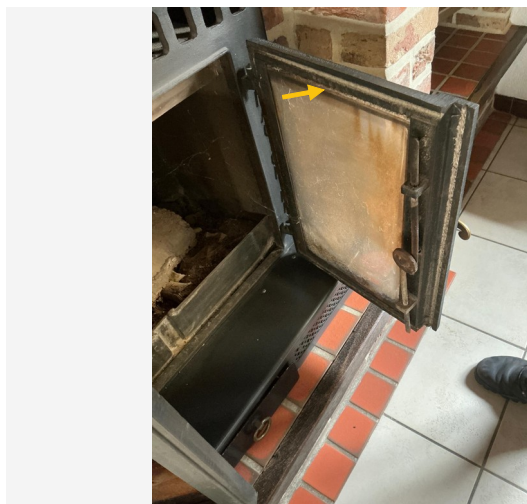
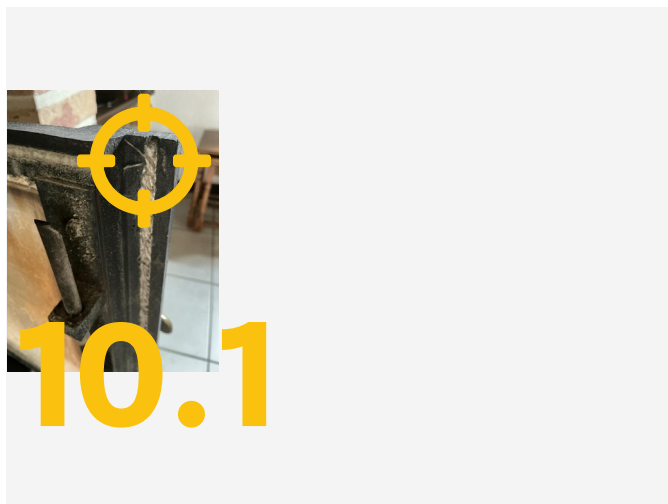
Geen asbest

| # | Type | Referentie | Resultaat |
|---|---|---|---|
| 10.1 | Puntmonster | 20250807SPO78S1 | Geen asbest |

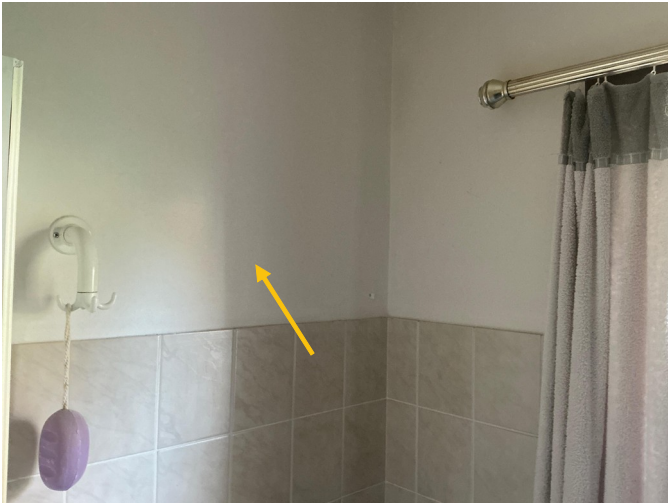
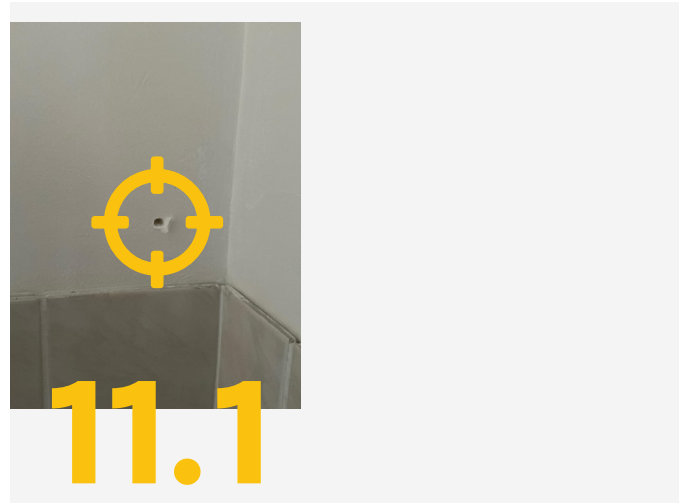
## Fiche 11: Pleisterwerk muren

Geen asbest
