# Asbestinventarisatetest

Tijpel 8, 2880 Bornem

Attestnummer : **20250423-000322.000**

Uitgegeven op : **23.04.2025**

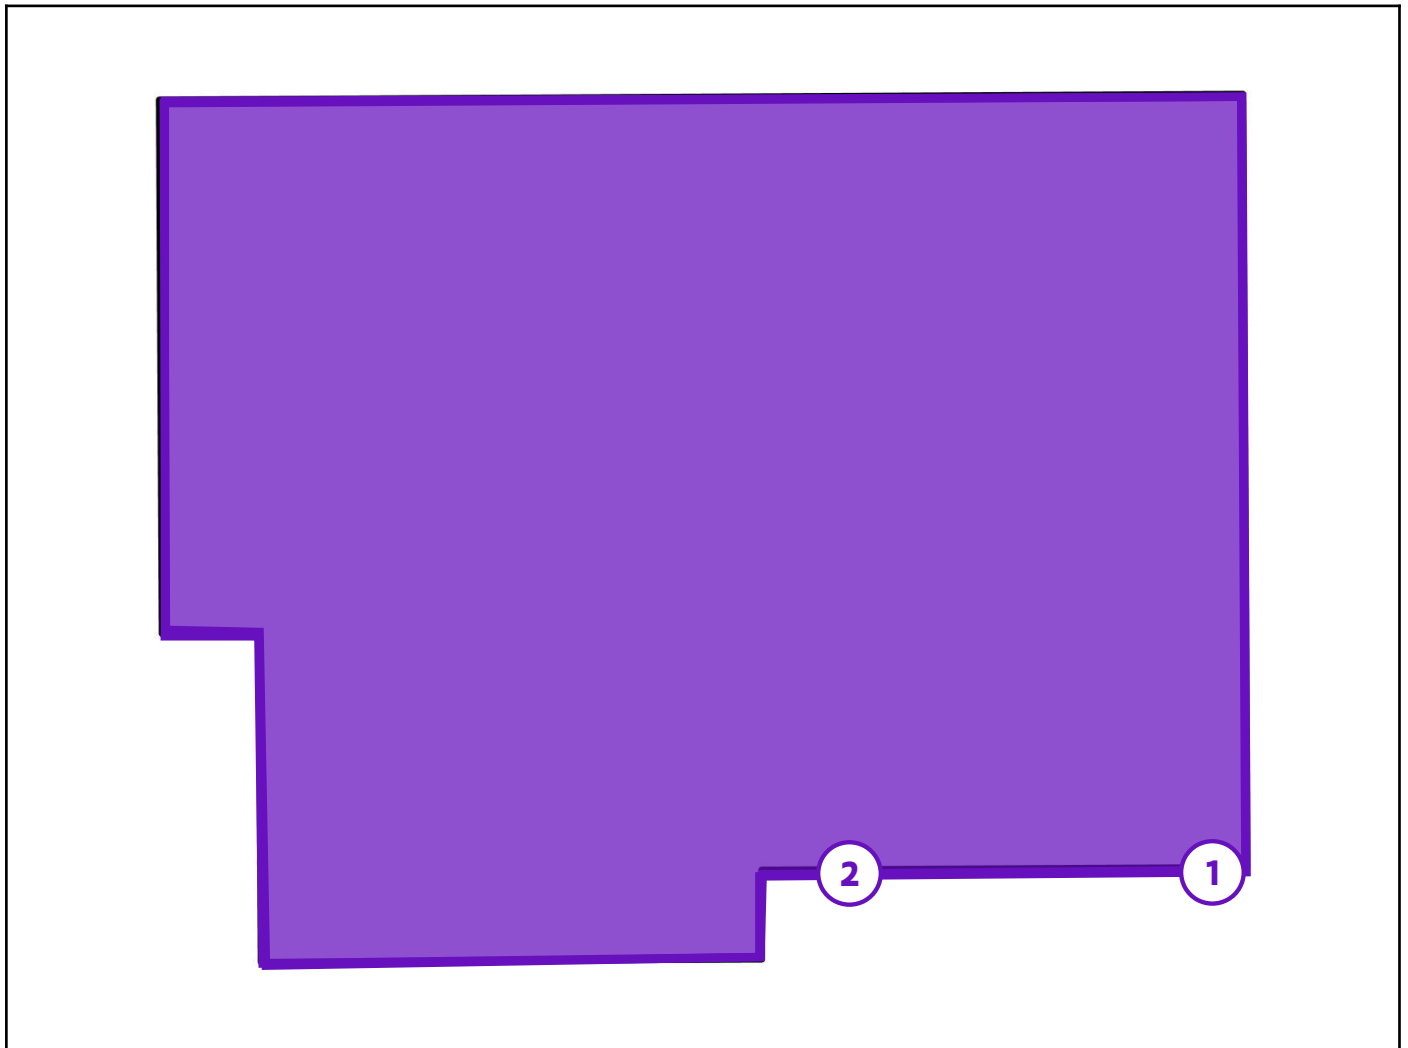
## Plan 1.3: Hoofdgebouw plan

Tijdens het plaatsbezoek werden er geen asbesthoudende -en/of verdachte materialen teruggevonden in het hoofdgebouw -en bijgebouw.

Deze woning (+ bijgebouw) is volledig asbestveilig.

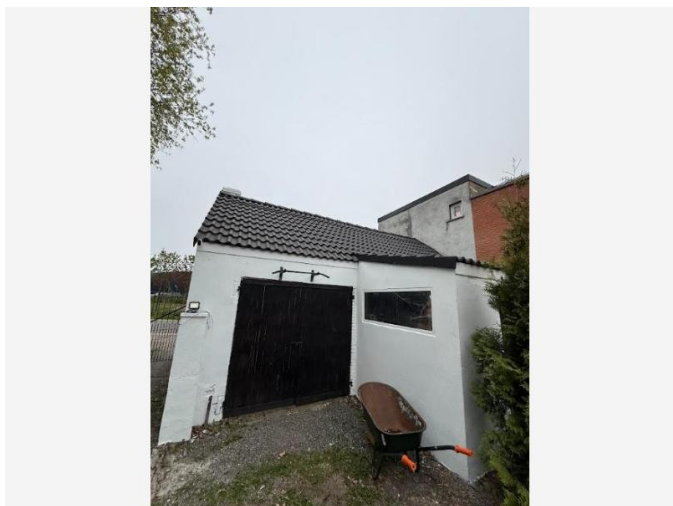
Vrije foto

Dak is vernieuwd in 2020 dus geen asbesthoudende -en/of verdachte materialen teruggevonden in het onderdak.

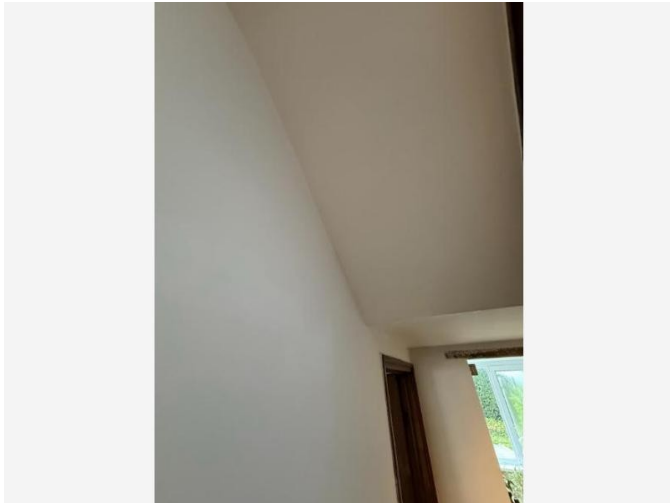
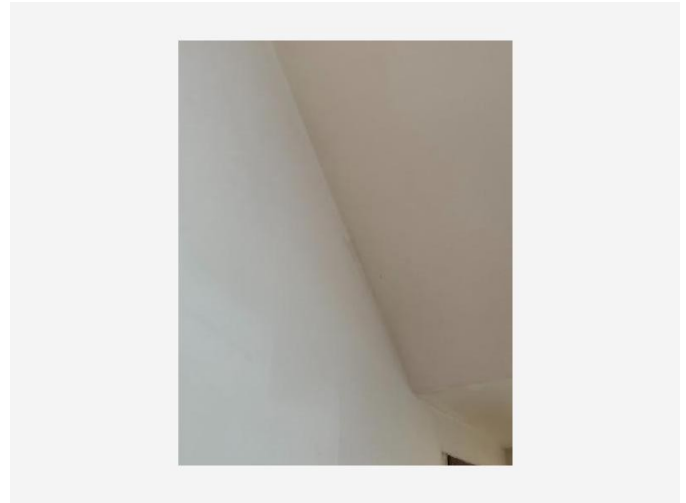
## Fiche 3: Pleister plafond

Geen asbest

| # | Type | Referentie | Resultaat |
|---|---|---|---|
| 3.1 | Mengmonster | 160425-Plei-plaf-Tijp8 | Geen asbest |

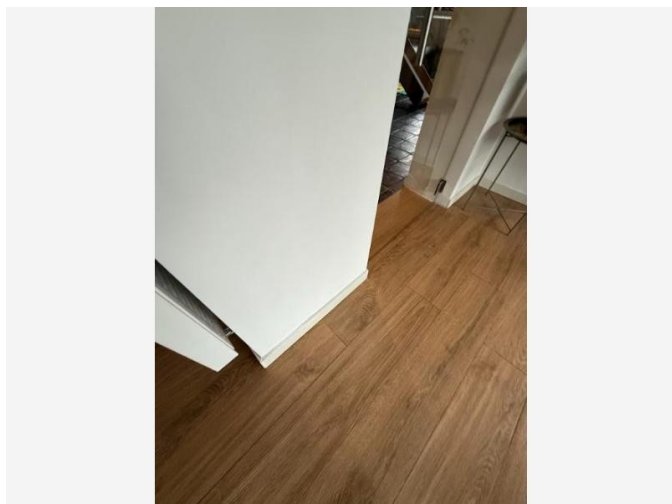
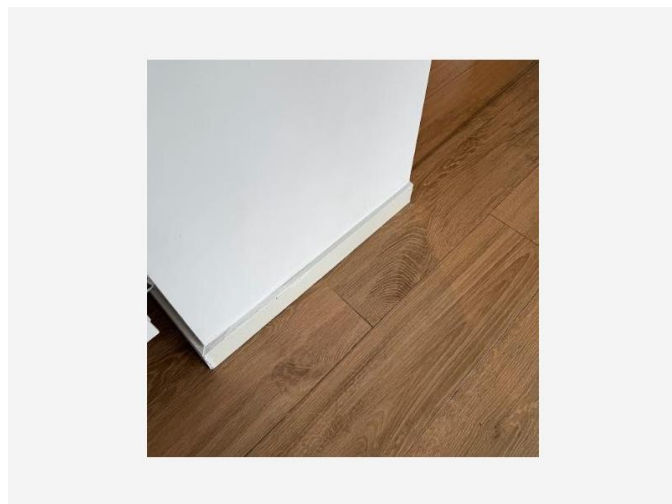
## Fiche 4: Pleister muren

Geen asbest

| # | Type | Referentie | Resultaat |
|---|---|---|---|
| 4.1 | Mengmonster | 160425-Pleimuur-Tijp8 | Geen asbest |
