# Asbestinventarisatattest

Jos De Swertsstraat 41, 2170 Antwerpen

Attestnummer : 20251230-000208.001

Uitgegeven op : 31.12.2025

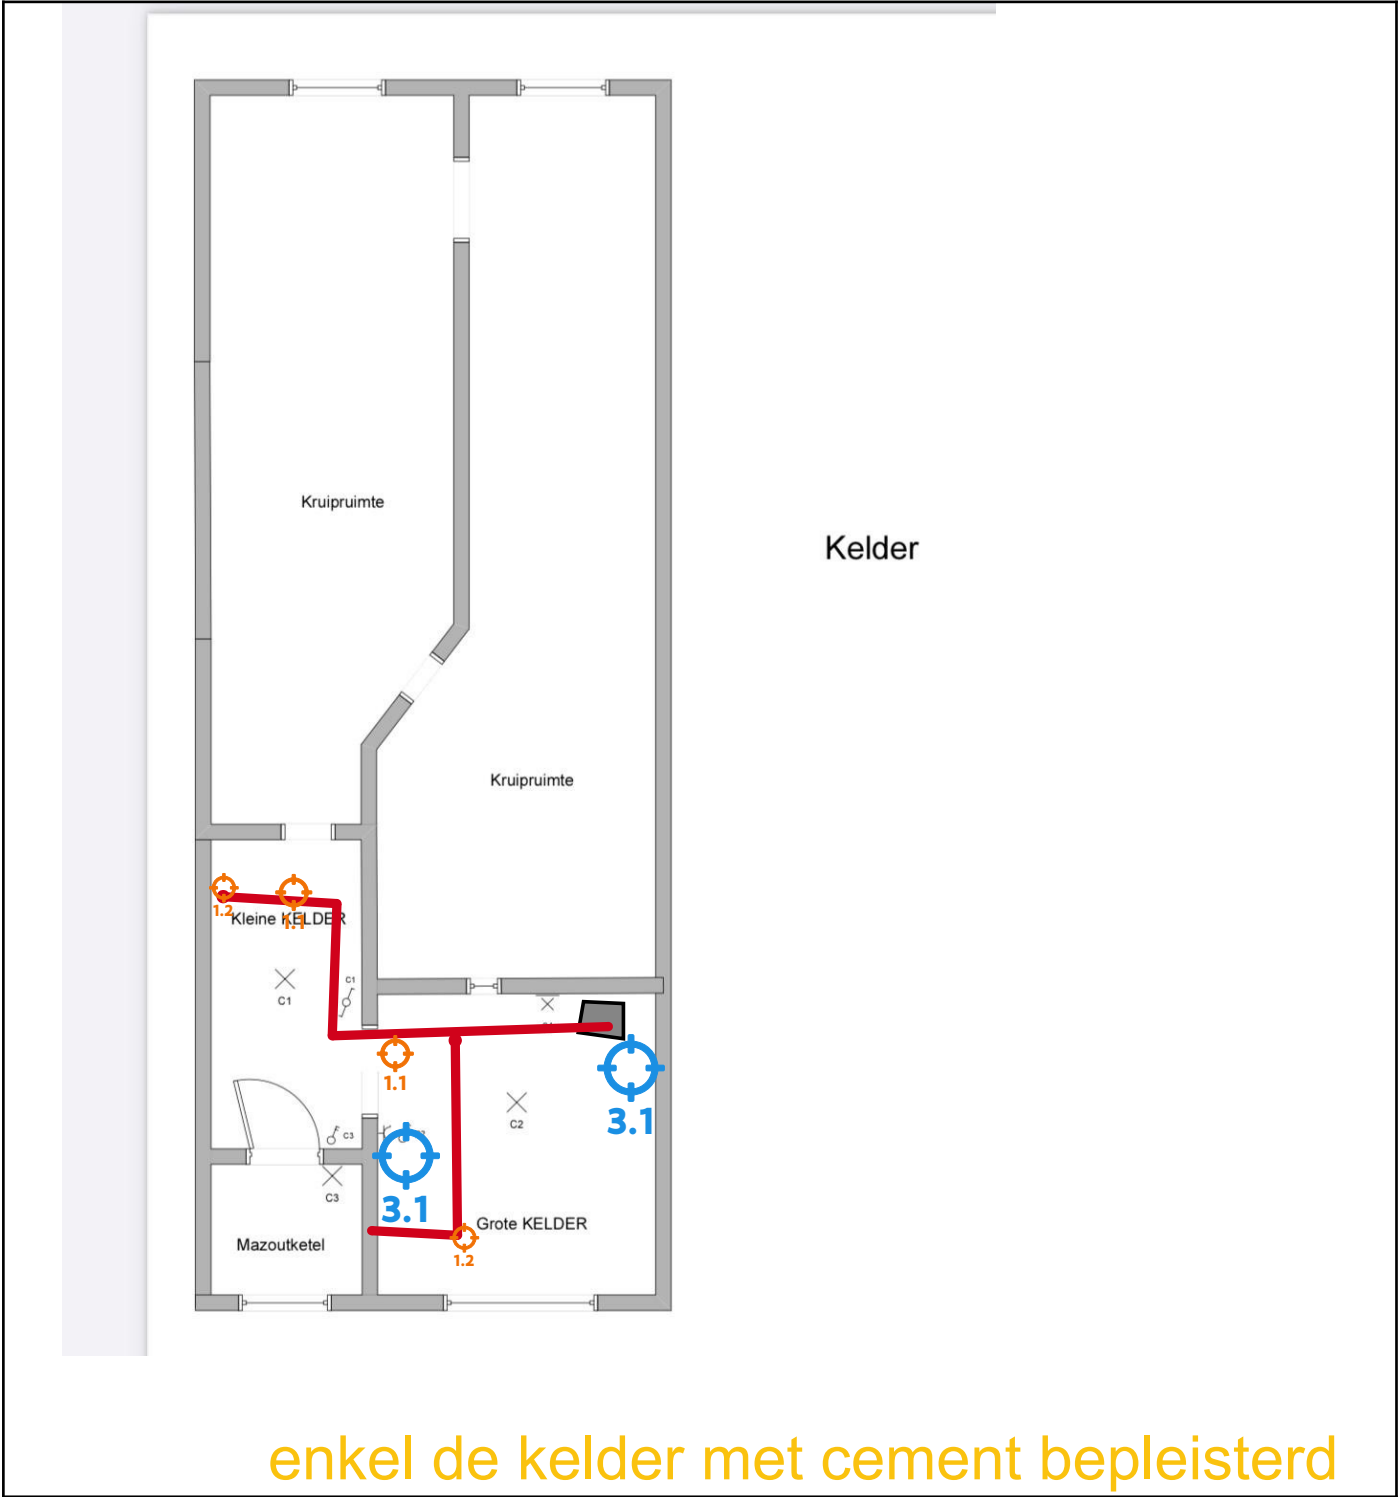
# Plan 1.1: Kelder

| Beschrijving | Type | Actie |
|---|---|---|
| 1. Iso kelder | Asbestmateriaal | <a href="#">Verwijderen</a> |

| 1.1 Code: Mm04 | Mengmonster | - |
| 1.2 Code: Mm05 | Mengmonster | - |
| 3. Stucwerk kelder | Geen asbest | - |
| 3.1 Code: Mm03 | Mengmonster | - |

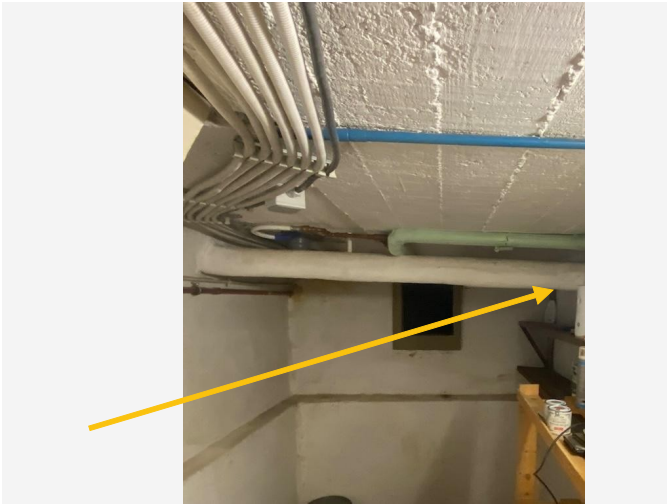
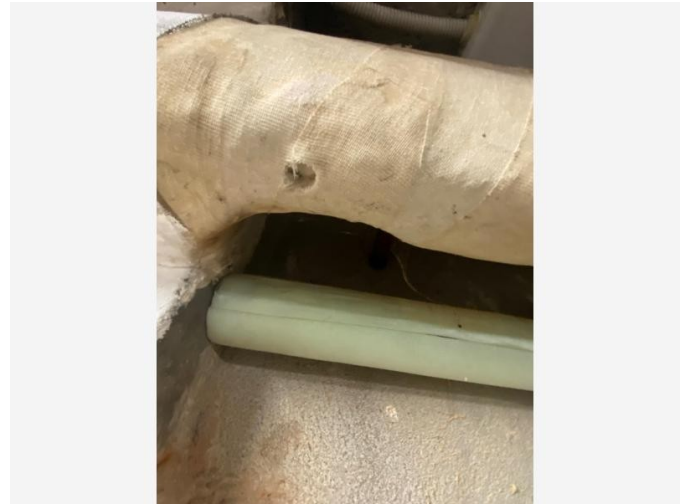
| Eindbeoordeling materiaalrisico | Verhoogd materiaalrisico en/of verhoogde kans op vezelvrijgave |

| Gebondenheid | Categorie 2: niet-hechtgebonden met matrix |
| Asbestsoort (vezeltype) | Amfibool aanwezig, uitgezonderd crocidoliet |
| Asbestconcentratie | Hoog ( $\geq 50\%$ ) |
| Afschermingsgraad van het gehele materiaal | Geheel of deels (ook) vrij aan de binnenlucht |
| Toestand van het materiaal | Onbeschadigd, niet verweerd |

| # | Type | Referentie | Resultaat |
|---|---|---|---|
| 1.1 | Mengmonster | Mm04 | Amosiet, Chrysotiel |
| 1.2 | Mengmonster | Mm05 | Amosiet, Chrysotiel |

| Beschrijving | Iso kelder |
| Primaire drager | HVAC infrastructuur en uitrusting |
| Asbestmateriaal | In-situ afwerkingslagen - Thermische isolatie |
| Hoeveelheid (lengte - omtrek - dikte - aantal) | <ul style="list-style-type: none"><li>• 16,00 m - 0,30 cm - 2,00 cm - 1 stuk</li></ul> |

Het asbestmateriaal valt onder de mijlpaal van 2034.

Verwijderen

- Zorg voor een veilig beheer. Vermijd het beschadigen van het asbestmateriaal. Controleer de toestand jaarlijks op wijzigingen.
- Verwijder dit asbestmateriaal zo snel mogelijk. Volg de toestand goed op.

- Hermetische zone (erkend asbestverwijderaar)  
De verwijderingsmethodiek moet gebeuren volgens de huidige wetgeving

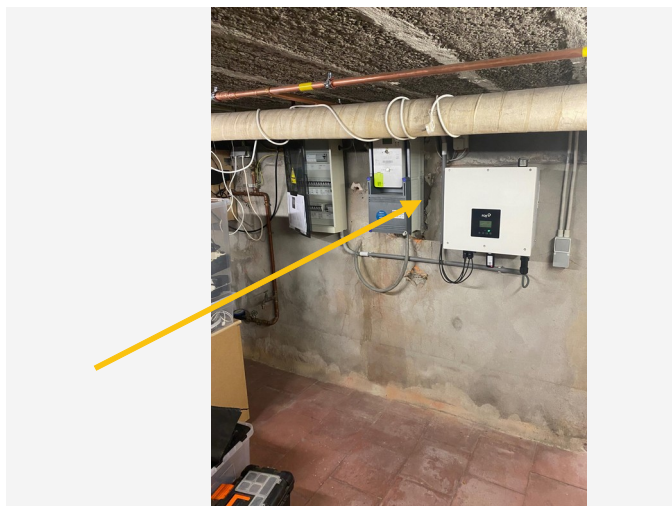
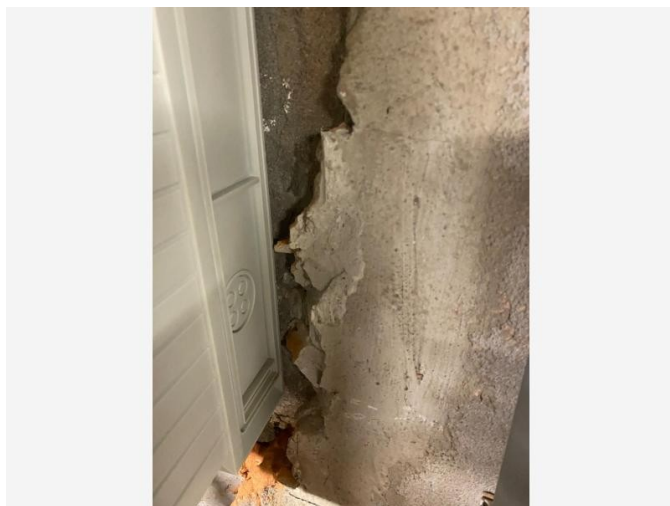
## Fiche 3: Stucwerk kelder

Geen asbest

| # | Type | Referentie | Resultaat |
|---|---|---|---|
| 3.1 | Mengmonster | Mm03 | Geen asbest |

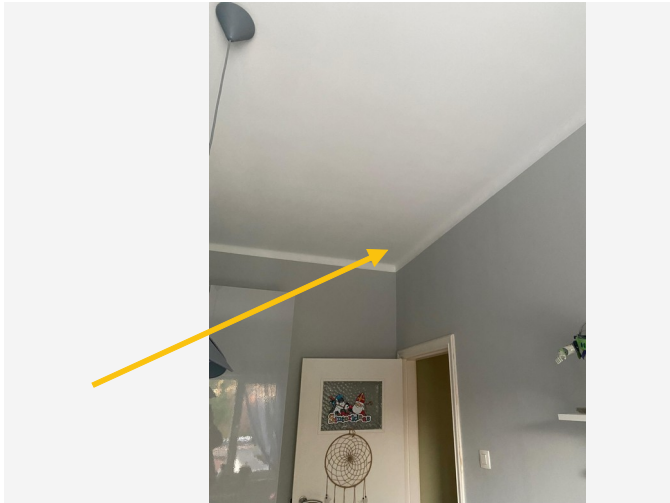
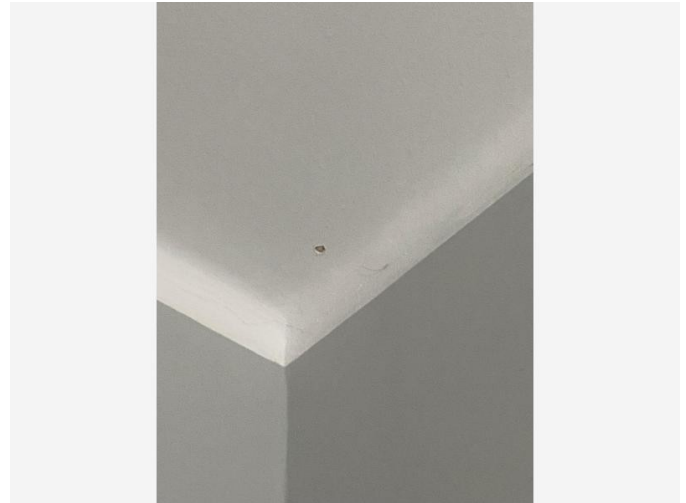
## Fiche 4: Stucwerk plafond

Geen asbest

| # | Type | Referentie | Resultaat |
|---|---|---|---|
| 4.1 | Mengmonster | Mm02 | Geen asbest |

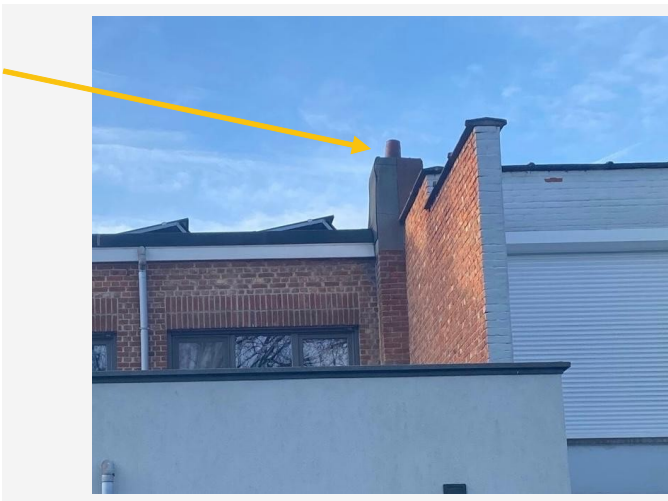
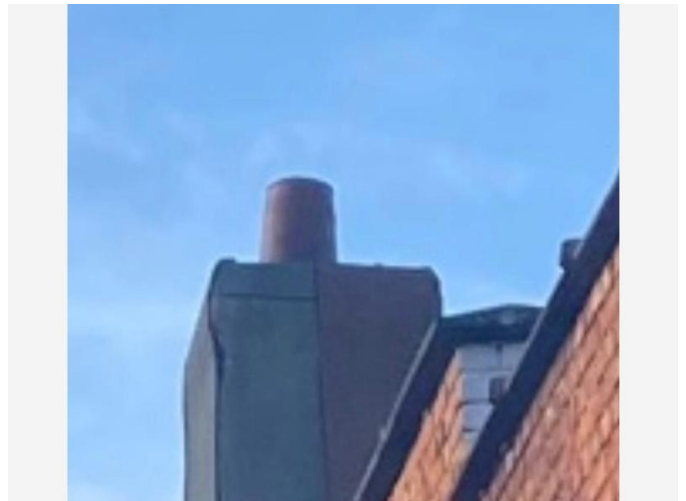
## Fiche 8: Rookgaskanaal

| Beschrijving | Notitie | Terug te vinden op plannen |
|---|---|---|
| Fiche 8: Rookgaskanaal | Dit betreft rookgaskanalen inwendig enkel opgebouwd uit baksteen met als uitmonding terracotta<br><br>(Gebakken klei) | - |
