Asbestinventarisatetest

Eggerseelstraat 15, 2530 Boechout

Attestnummer : 20260227-000207.000

Uitgegeven op : 27.02.2026

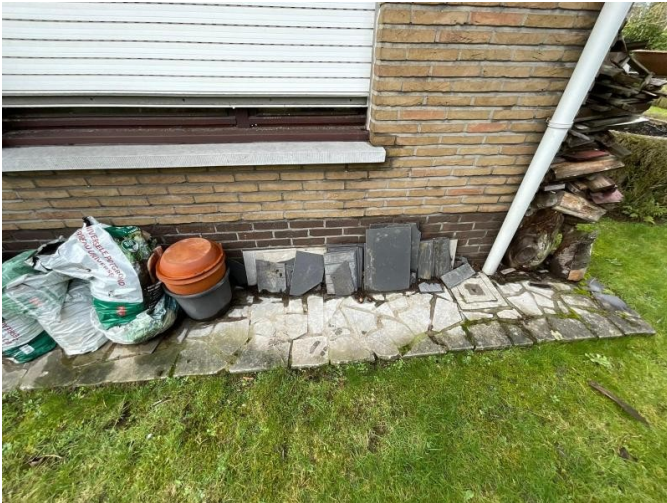
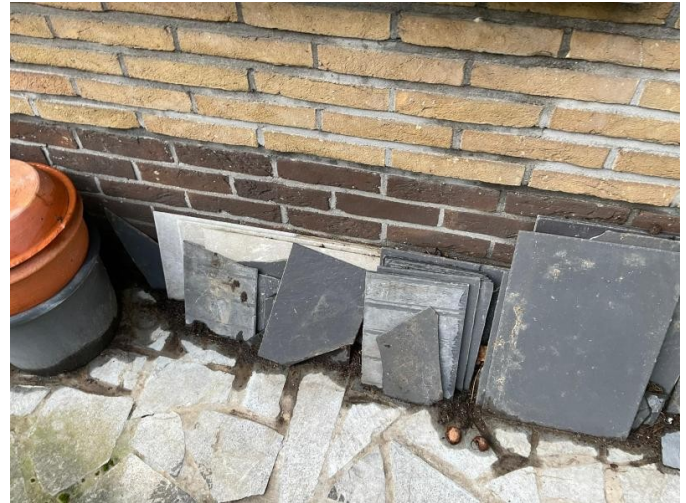
Het asbestmateriaal valt onder de mijlpaal van 2040.

Beschrijving	Afval (vlakke platen)
Type afvalstof	Betreft stock-voorraad of gedemonteerde asbestmaterialen
Aanwezige resten	Nog resten van het onderdak aanwezig langs de woning.
Omgeving	Buiten
Primaire drager	Bodem
Asbestmaterialen	<ul style="list-style-type: none">• Plaat, paneel, tablet - Generiek
Bindmiddel van asbestmateriaal	Cement
Gebondenheid op basis van bindmiddel	Hecht
Hoeveelheid (gewicht - aantal)	<ul style="list-style-type: none">• 3,00 kg - 1 stuk
Totaal gewicht	3,00 kg
Eenvoudig bereikbaar	Ja
Identificatiemethode	De asbestdeskundige beoordeelt het materiaal als asbestverdacht en dus asbesthoudend, en dit zonder monstername.
Opmerking	De hoeveelheid is een zo nauwkeurig mogelijke opmeting. Hieraan kunnen evenwel geen rechten worden ontleend.

- Verwijder het asbestafval.

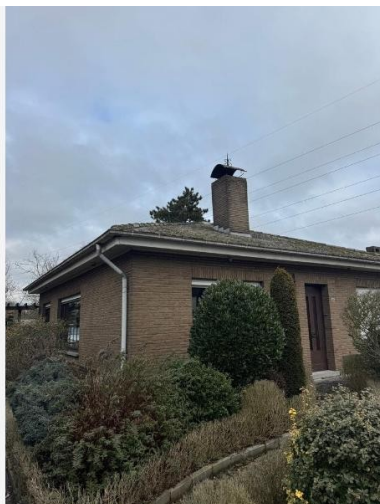
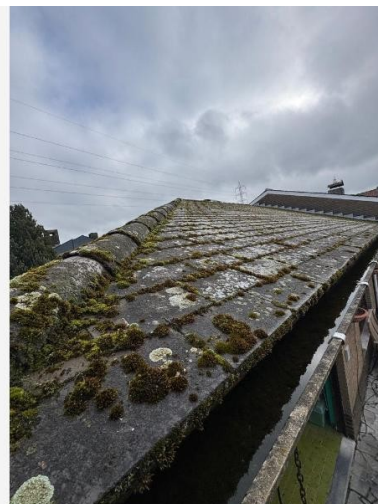
Het asbestmateriaal valt onder de mijlpaal van 2034.

Verhoogd materiaalrisico en/of verhoogde kans op vezelvrijgave

Gebondenheid	Categorie 1: hechtgebonden in oorsprong
Asbestsoort (vezeltype)	Crocidoliet aanwezig
Asbestconcentratie	Laag (< 50%)
Afschermingsgraad van het gehele materiaal	Geheel of deels vrij aan de buitenlucht
Toestand van het materiaal	Matig beschadigd, matig verweerd

Beschrijving	Dak bestaande uit leien
Omgeving	Buiten
Primaire drager	Schuin dak
Asbestmateriaal	Dak- en gevelbekleding - Lei, shingle
Bindmiddel van asbestmateriaal	Cement
Gebondenheid op basis van bindmiddel	Hecht
Hoeveelheid (oppervlakte - aantal)	<ul style="list-style-type: none">• 150,00 m² - 1 stuk
Totale oppervlakte	150,00 m ²
Eenvoudig bereikbaar	Ja
Bevestigingswijze	<ul style="list-style-type: none">• Geklemd• Genageld, geniet
Identificatiemethode	<p>De asbestdeskundige beoordeelt het materiaal als asbestverdacht en dus asbesthoudend, en dit zonder monstername.</p> <p>Motivatie: De monstername brengt andere schade aan dan schade die inherent is aan de monstername.</p>
Destructieve handeling voor identificatie	Nee
Opmerking	De hoeveelheid is een zo nauwkeurig mogelijke opmeting. Hieraan kunnen evenwel geen rechten worden ontleend.

- Verwijder dit asbestmateriaal zo snel mogelijk. Volg de toestand goed op.
- Hemelwater dat afspoelt van asbestcement daken of gevels kan asbestdeeltjes bevatten. Gebruik het enkel voor gesloten circuits (bv. spoelen toiletten). Reinig na het vervangen van het dak of de gevel de dakgoten en regenwaterput of -ton om asbesthoudend sediment of slib te verwijderen

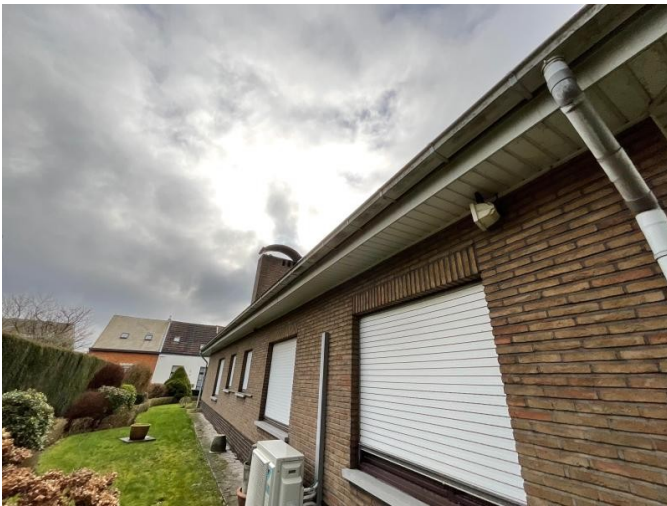
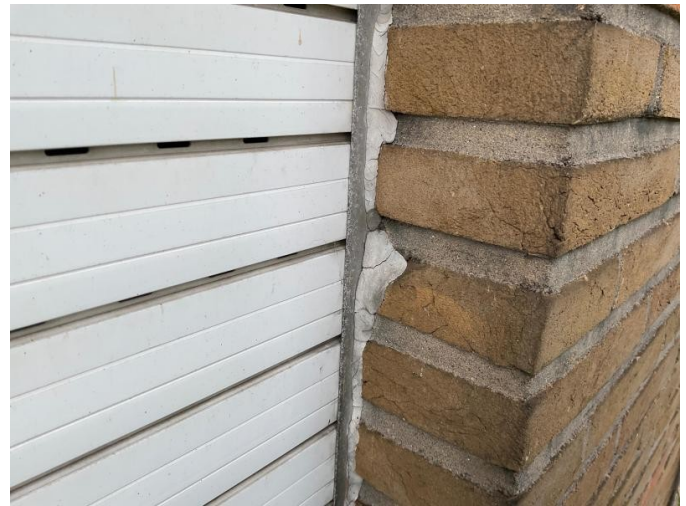
Eindbeoordeling materiaalrisico	Verhoogd materiaalrisico en/of verhoogde kans op vezelvrijgave
---------------------------------	--

Gebondenheid	Categorie 1: hechtgebonden in oorsprong
Asbestsoort (vezeltype)	Alleen chrysotiel
Asbestconcentratie	Laag (< 50%)
Afschermingsgraad van het gehele materiaal	Geheel of deels vrij aan de buitenlucht
Toestand van het materiaal	Matig beschadigd, matig verweerd

#	Type	Referentie	Resultaat
3.1	Puntmonster	1.00	Chrysotiel

Beschrijving	Mastiek
Omgeving	Binnen
Primaire drager	Wandopening verticaal (raam, deur, ...)
Asbestmateriaal	In-situ afwerkingslagen - Pasta, stopverf, voegsel, stopsel, vulsel, mastiek, kitten, ...
Bindmiddel van asbestmateriaal	Kitten, mastiek, pasta
Gebondenheid op basis van bindmiddel	Hecht
Hoeveelheid (gewicht - aantal)	<ul style="list-style-type: none">• 1,00 kg - 1 stuk
Totaal gewicht	1,00 kg
Eenvoudig bereikbaar	Ja
Bevestigingswijze	<ul style="list-style-type: none">• Verlijmd, ingegoten, versmeerd
Identificatiemethode	Een monstername door de asbestdeskundige met laboanalyse door een asbestlabo.
Destructieve handeling voor identificatie	Nee
Opmerking	De hoeveelheid is een zo nauwkeurig mogelijke opmeting. Hieraan kunnen evenwel geen rechten worden ontleend.

- Zorg voor een veilig beheer. Vermijd het beschadigen van het asbestmateriaal. Controleer de toestand jaarlijks op wijzigingen.

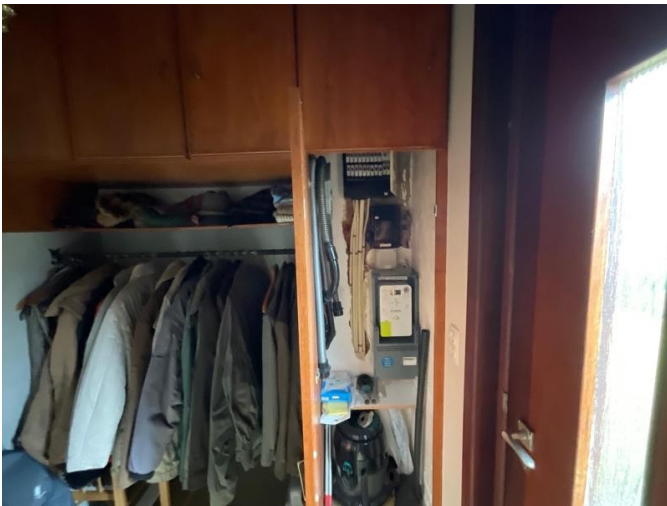
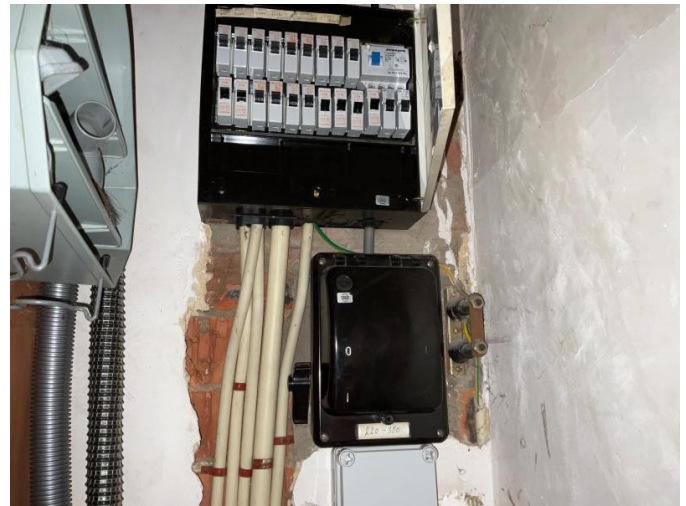
Eindbeoordeling materiaalrisico	Verhoogd materiaalrisico en/of verhoogde kans op vezelvrijgave
---------------------------------	--

Gebondenheid	Categorie 1: hechtgebonden in oorsprong
Asbestsoort (vezeltype)	Crocidoliet aanwezig
Asbestconcentratie	Laag (< 50%)
Afschermingsgraad van het gehele materiaal	Geheel of deels (ook) vrij aan de binnenlucht
Toestand van het materiaal	Licht beschadigd, licht verweerd. Intact calciumsilicaatmateriaal of categorie III 'gebondenheid'

Beschrijving	Bakeliet schakelaars/stopcontacten
Omgeving	Binnen
Primaire drager	Communicatie en elektrische infrastructuur en uitrusting
Asbestmateriaal	Plaat, paneel, tablet - Type Bakeliet
Bindmiddel van asbestmateriaal	Kunststof of -hars
Gebondenheid op basis van bindmiddel	Hecht
Hoeveelheid (oppervlakte - dikte - aantal)	<ul style="list-style-type: none"> • 0,10 m² - 1,00 cm - 1 stuk
Totaal volume	0,001 m ³
Eenvoudig bereikbaar	Ja
Bevestigingswijze	<ul style="list-style-type: none"> • Geschroefd
Identificatiemethode	<p>De asbestdeskundige beoordeelt het materiaal als asbestverdacht en dus asbesthoudend, en dit zonder monstername.</p> <p>Motivatie: De monstername brengt andere schade aan dan schade die inherent is aan de monstername.</p>
Destructieve handeling voor identificatie	Nee
Opmerking	De hoeveelheid is een zo nauwkeurig mogelijke opmeting. Hieraan kunnen evenwel geen rechten worden ontleend. Monstername niet uitgevoerd wegens risico op beschadiging van een elektrisch component en mogelijke blootstelling aan spanning of storingen in de elektrische installatie.

- Zorg voor een veilig beheer. Vermijd het beschadigen van het asbestmateriaal. Controleer de toestand jaarlijks op wijzigingen.
- Voer bijkomende staalname(s) uit.

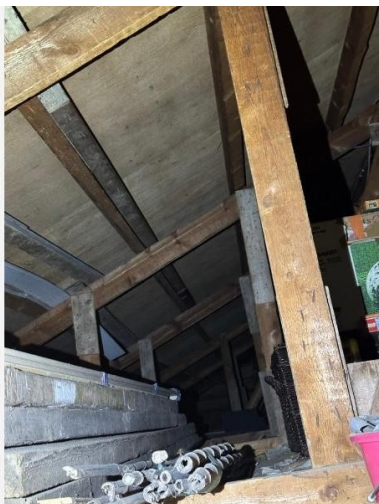
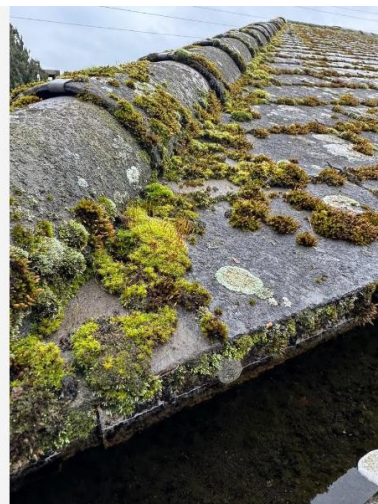
Het asbestmateriaal valt onder de mijlpaal van 2040.

Beschrijving	Onderdak type Menuiserite
Omgeving	Binnen
Primaire drager	Schuin dak
Asbestmateriaal	Plaat, paneel, tablet - Type Menuiserite
Bindmiddel van asbestmateriaal	Cement
Gebondenheid op basis van bindmiddel	Hecht
Hoeveelheid (oppervlakte - dikte - aantal)	<ul style="list-style-type: none">• 150,00 m² - 1,00 cm - 1 stuk
Totaal volume	1,50 m ³
Eenvoudig bereikbaar	Ja
Bevestigingswijze	<ul style="list-style-type: none">• Geklemd• Genageld, geniet
Identificatiemethode	Een monstername door de asbestdeskundige met laboanalyse door een asbestlabo.
Destructieve handeling voor identificatie	Nee
Opmerking	De hoeveelheid is een zo nauwkeurig mogelijke opmeting. Hieraan kunnen evenwel geen rechten worden ontleend.

- Zorg voor een veilig beheer. Vermijd het beschadigen van het asbestmateriaal. Controleer de toestand jaarlijks op wijzigingen.

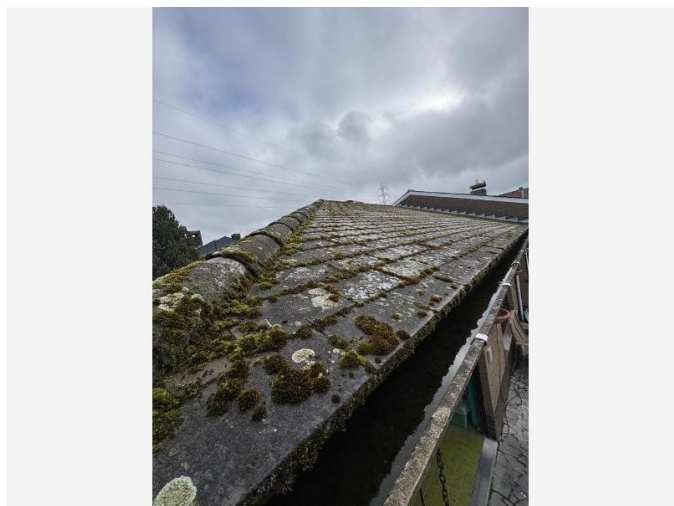
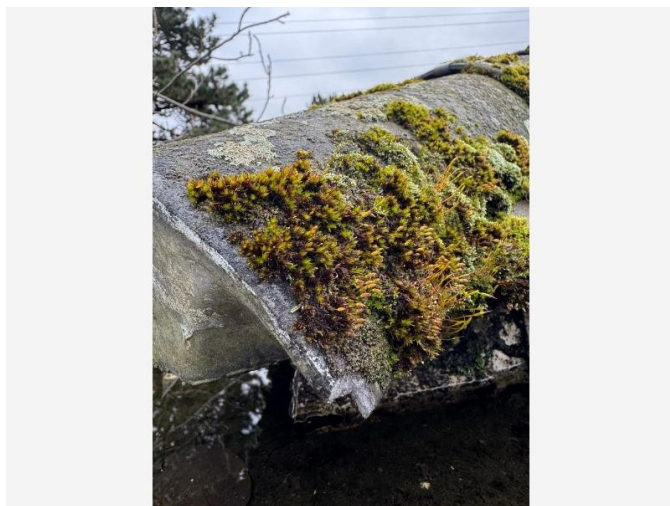
Beschrijving	Nok dak
Omgeving	Buiten
Primaire drager	Schuin dak
Bindmiddel van materiaal	Cement
Gebondenheid op basis van bindmiddel	Hecht
Hoeveelheid (oppervlakte - aantal)	• 10,00 m ² - 1 stuk
Totale oppervlakte	10,00 m ²
Identificatiemethode	Een monstername door de asbestdeskundige met laboanalyse door een asbestlabo.
Destructieve handeling voor identificatie	Nee
Opmerking	De hoeveelheid is een zo nauwkeurig mogelijke opmeting. Hieraan kunnen evenwel geen rechten worden ontleend.

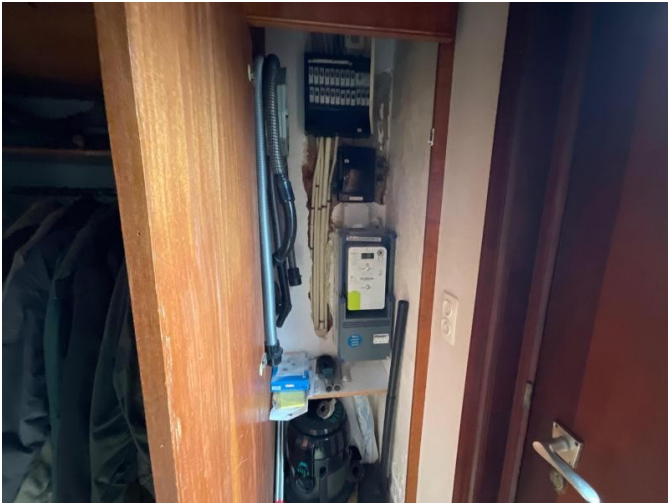
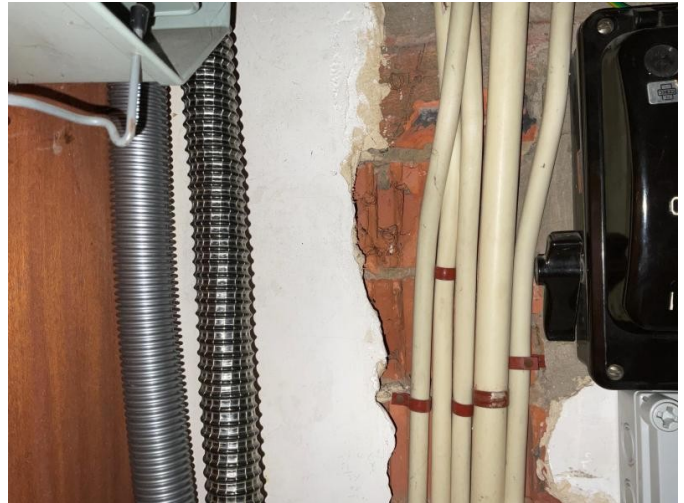
Fiche 14: Pleisterwerk wanden

Geen asbest

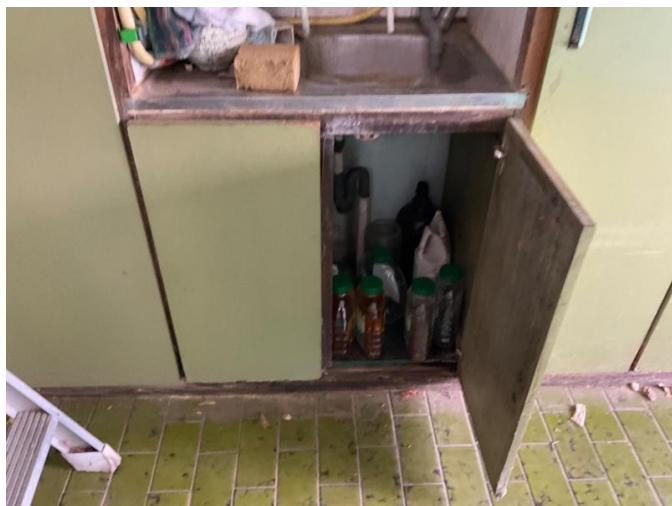
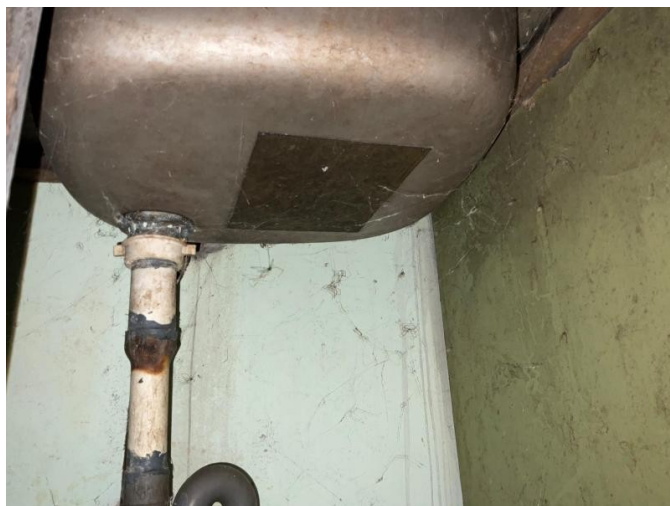
Fiche 15: Anti-dreun

Geen asbest

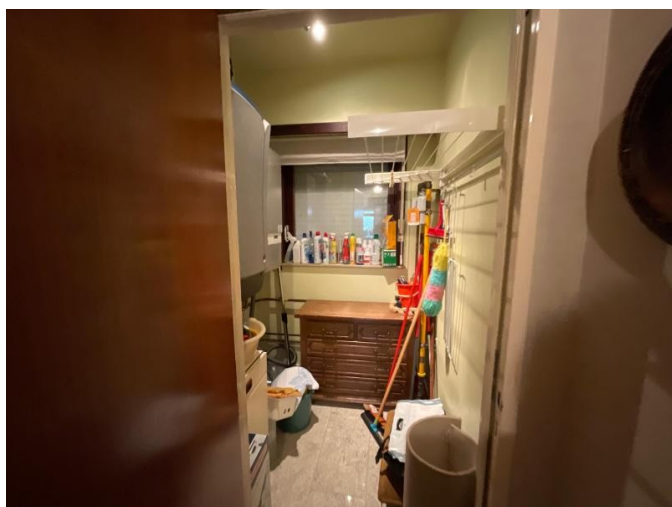
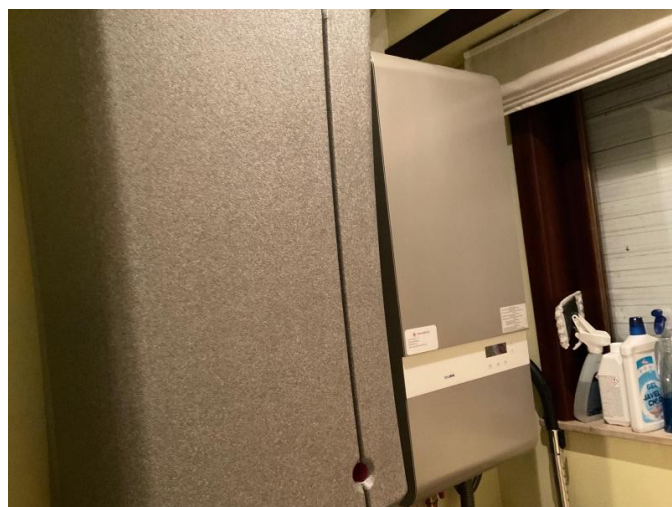
Beschrijving	Notitie	Terug te vinden op plannen
Fiche 16: CV-ketel (niet verdacht)	De CV-ketel (dichtingen, isolerend materiaal) is niet asbestverdacht.	-
