Asbestinventarisatetest

J.F. Vincklaan 14, 2990 Wuustwezel

Attestnummer : 20260330-000080.000

Uitgegeven op : 30.03.2026

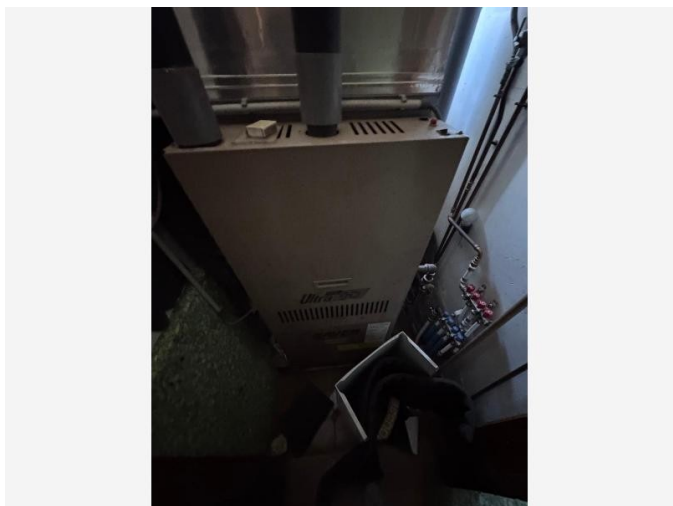
Situeringfoto

Tijdelijke beperking

Reden: Niet waarneembaar

Uitleg van de asbestdeskundige: De CV-ketel bevat mogelijk asbestverdachte dichtingen en/of isolerend materiaal die niet waarneembaar zijn. Op dit ogenblik kan hiervoor in de databank geen adviesfiche voor opgesteld worden.

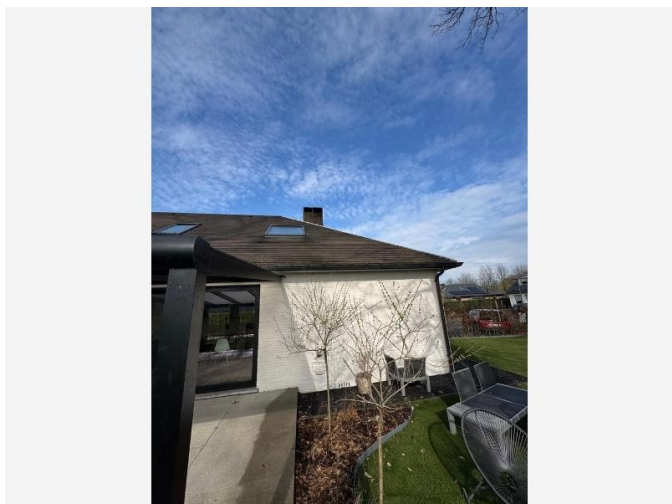
Situeringfoto

Tijdelijke beperking

Reden: Het te onderzoeken materiaal situeert zich hoger dan 3,50 m te rekenen vanaf een veilige ondergrond

Uitleg van de asbestdeskundige: De schouw bevat binnenin mogelijk een asbestcement rookgaskanaal. Laat dit onderzoeken bij eventuele werken.

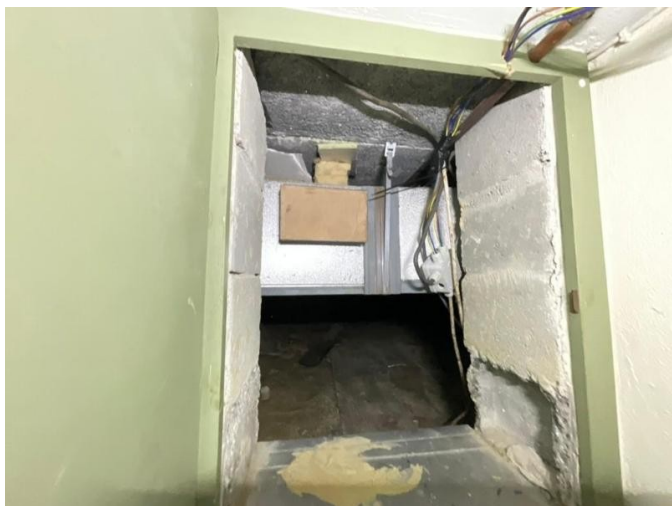
Situeringfoto

Permanente beperking

Reden: Hoogte minder dan 1,5 meter

Uitleg van de asbestdeskundige: Ruimtes met een hoogte lager dan 1,5 meter hoeven in het kader van een asbestattest voor verkoop of schenking niet onderzocht te worden.

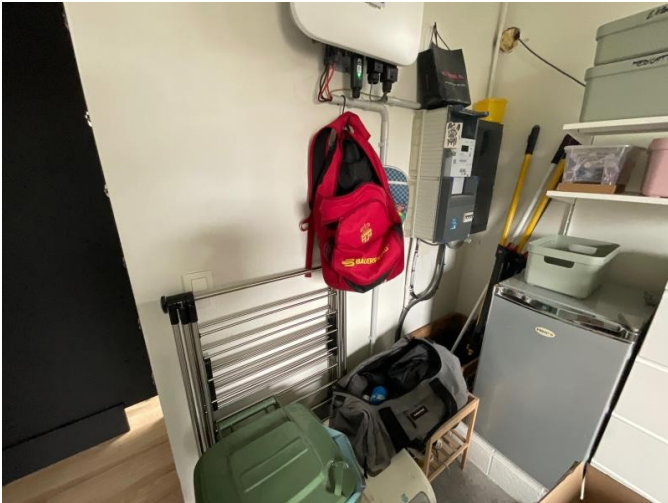
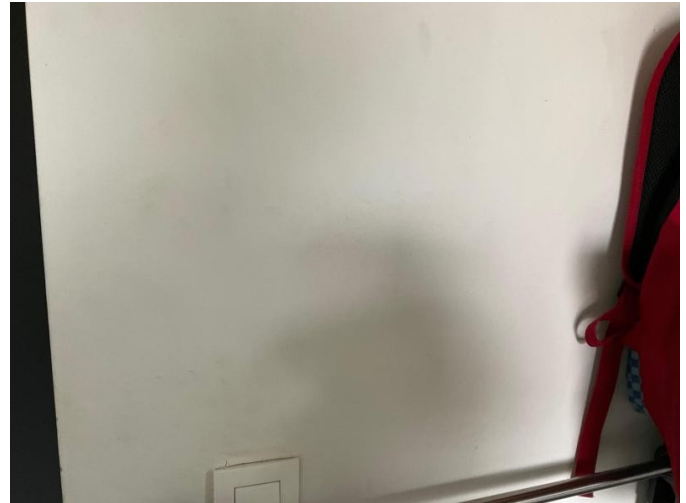
Fiche 4: Pleisterwerk wanden

Geen asbest

#	Type	Referentie	Resultaat
4.1	Mengmonster	0.01	Geen asbest

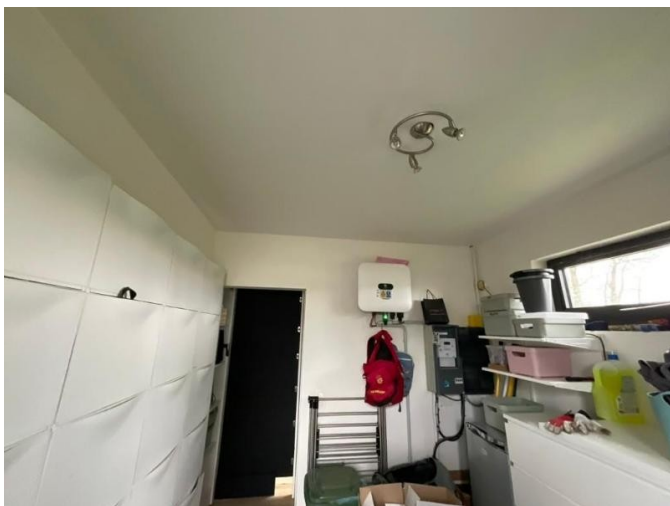
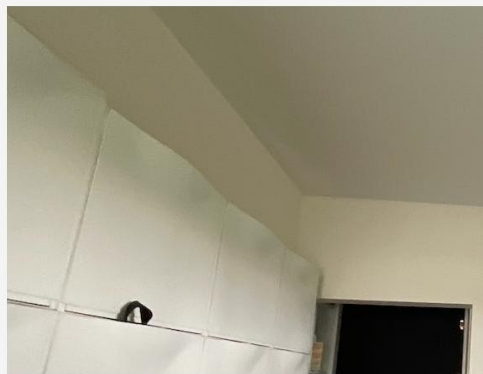
Fiche 5: Pleisterwerk plafonds

Geen asbest

#	Type	Referentie	Resultaat
5.1	Mengmonster	0.02	Geen asbest

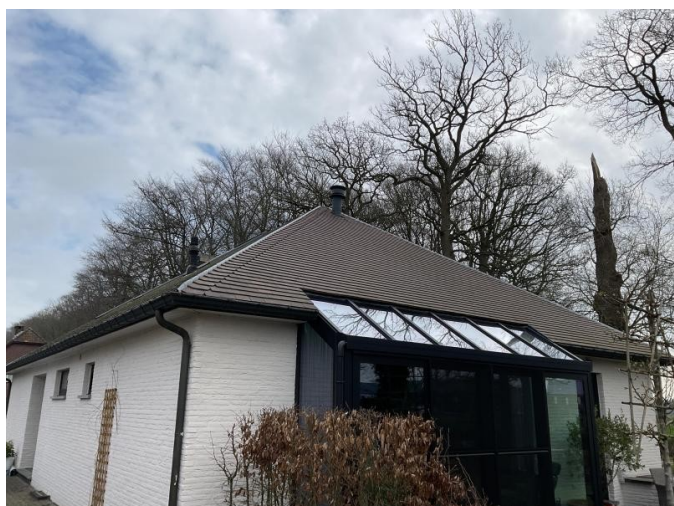
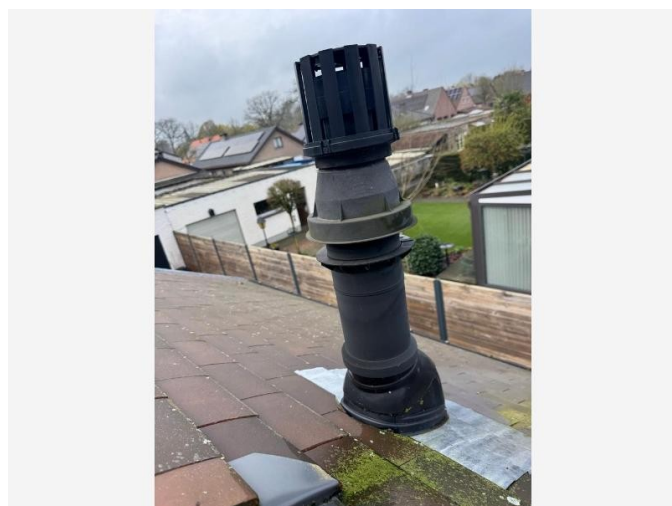
Beschrijving	Notitie	Terug te vinden op plannen
Fiche 6: Rookgaskanaal (niet verdacht)	Het rookgaskanaal is niet-asbestverdacht.	-
Fiche 7: Dakbedekking bestaande uit pannen (niet verdacht)	De dakbedekking is niet-asbestverdacht.	-
Fiche 8: Silicone ramen	De siliconen van de ramen is nog soepel en dus niet asbestverdacht..	Plan 1.2: 1ste verdieping
