# Asbestinventarisatattest

Engerstraat 15, 3071 Kortenberg

Attestnummer : 20250926-000324.000

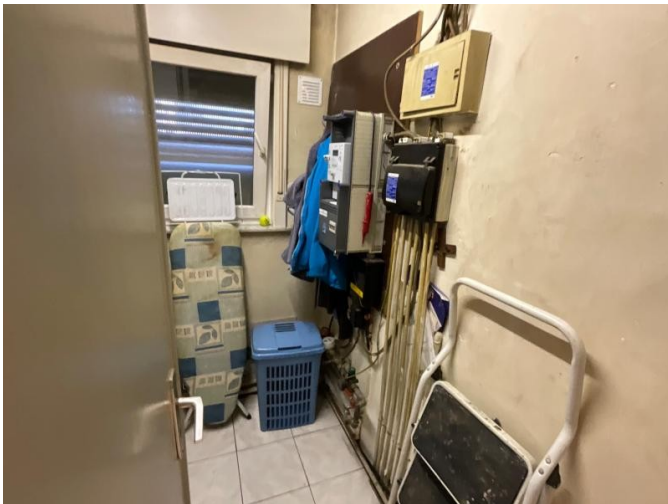
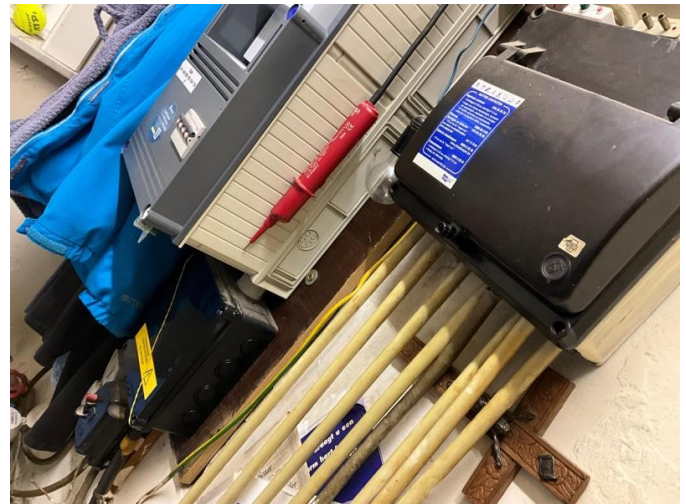
Het asbestmateriaal valt onder de mijlpaal van 2040.

Zorgvuldig beheren

| Eindbeoordeling materiaalrisico | Laag materiaalrisico en/of verlaagde kans op vezelvrijgave |

| Asbestsoort (vezeltype) | Crocidoliet aanwezig |

| Beschrijving | EK-toepassingen in bakeliet |
| Opmerking | Asbestverdachte elektriciteitstoepassingen (schakelkasten, lichtschakelaars, stopcontacten,...) van het type bakeliet, In deze toestand zijn de toepassingen niet schadelijk voor de gezondheid. Indien de situatie wijzigt door bv afbraak of grondige verbouwingswerken, is het aangewezen om bijkomend (destructief) onderzoek uit te voeren om de aanwezigheid van asbest al dan niet uit te sluiten.. |

- Zorg voor een veilig beheer. Vermijd het beschadigen van het asbestmateriaal. Controleer de toestand jaarlijks op wijzigingen.
- Voer bijkomende staalname(s) uit.

- Eenvoudige handelingen: mag via doe-het-zelf of door werknemer(s) met opleidingsattest eenvoudige handelingen  
Het verwijderen van deze toepassing zal niet leiden tot (hoge) stofvorming.

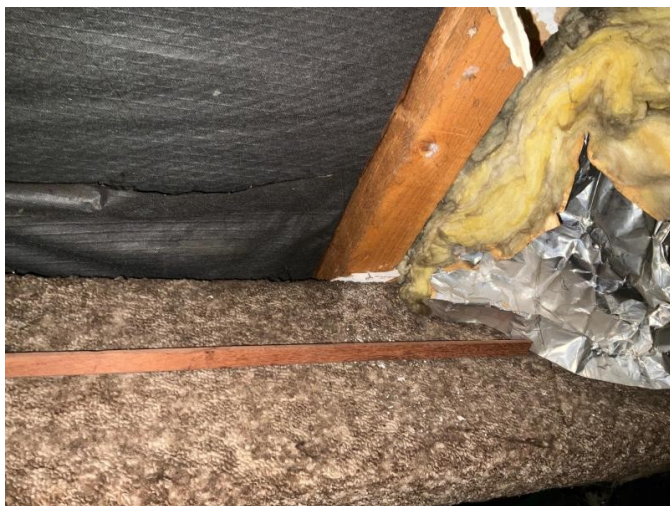
Het onderdak bevat geen asbesthoudende materialen volgens visuele vaststelling & expertise. Indien de situatie wijzigt door bv afbraak of grondige verbouwingswerken, is het aangewezen om bijkomend (destructief) onderzoek uit te voeren (met extra staalnames) op achterliggende/ingesloten materialen.

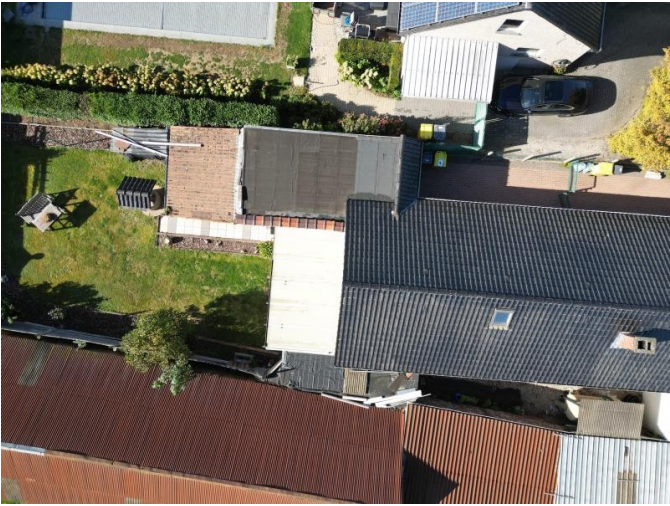
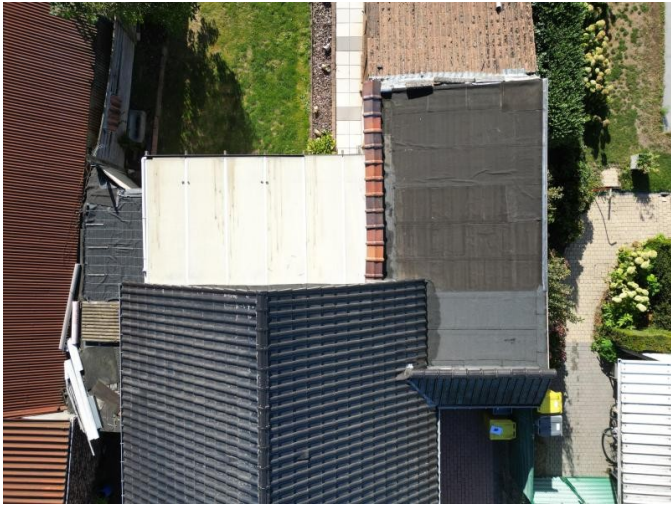
# Fiche 10: Roofing

Geen asbest

| # | Type | Referentie | Resultaat |
|---|---|---|---|
| 10.1 | Puntmonster | PU1 | Geen asbest |

| Opmerking | De puntstaal van de roofing is niet representatief voor de gehele dakbedekking. Staalname tot op de primaire drager is niet mogelijk zonder structurele gevolgschade (lekken,...). Het is aangewezen om bij een wijziging van de toestand door bv afbraak of renovatie, bijkomend onderzoek (met eventueel extra staalname) uit te voeren op onderliggende/ingesloten materialen. |

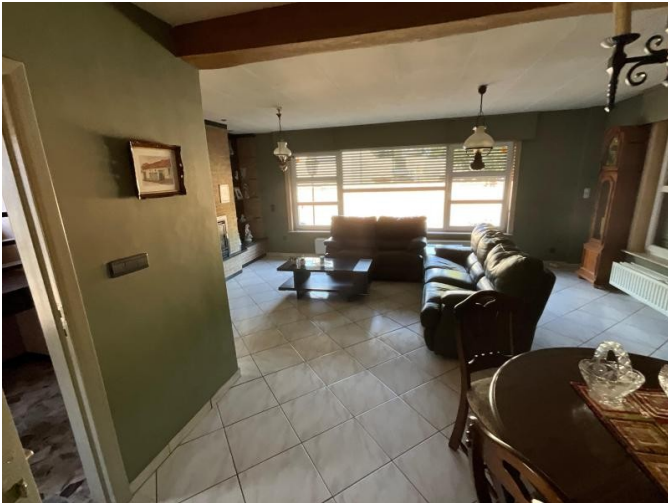
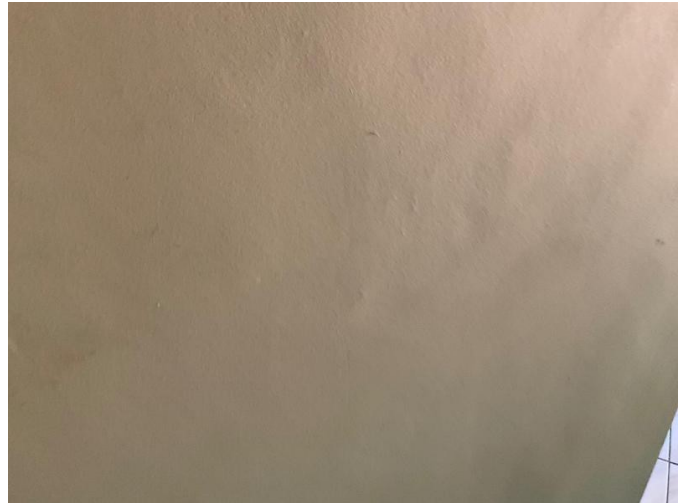
## Fiche 11: Beploistering wanden

Geen asbest

| # | Type | Referentie | Resultaat |
|---|---|---|---|
| 11.1 | Mengmonster | X1 | Geen asbest |

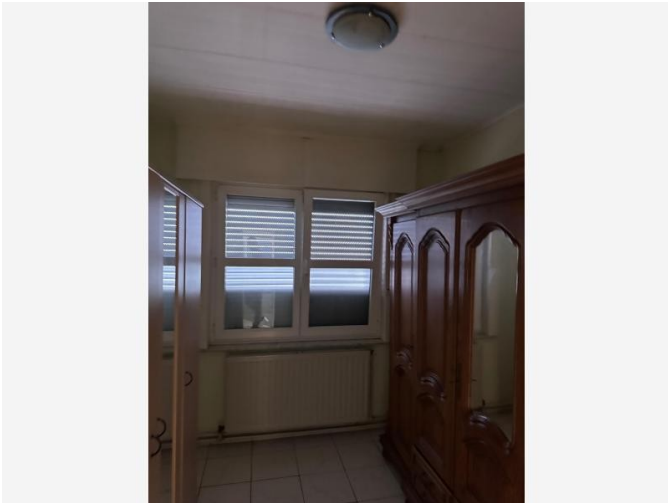
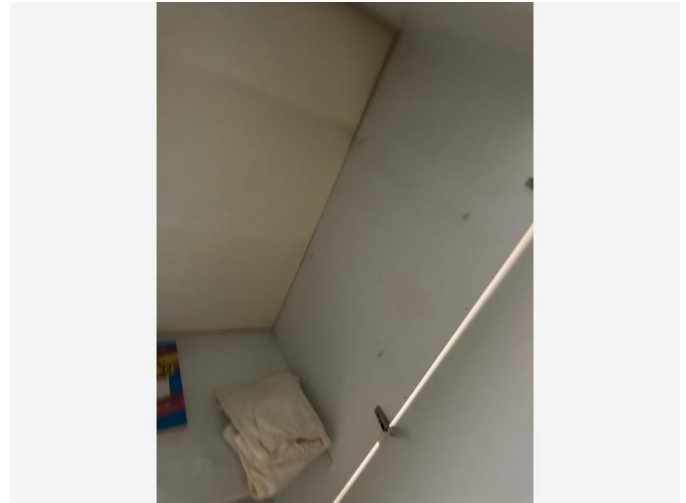
## Fiche 12: Bepleistering plafond

Geen asbest

| # | Type | Referentie | Resultaat |
|---|---|---|---|
| 12.1 | Mengmonster | X2 | Geen asbest |
