# Asbestinventarisatattest

Sint-Leonardusstraat 19, 2630 Aartselaar

Attestnummer : 20260919-000146.000

Uitgegeven op : 19.09.2026

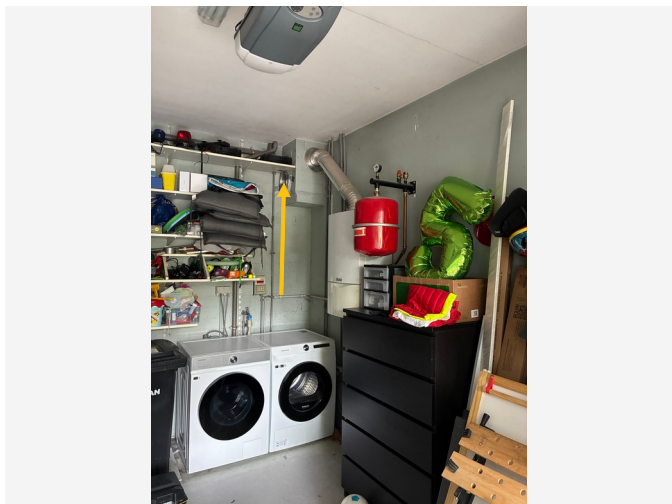
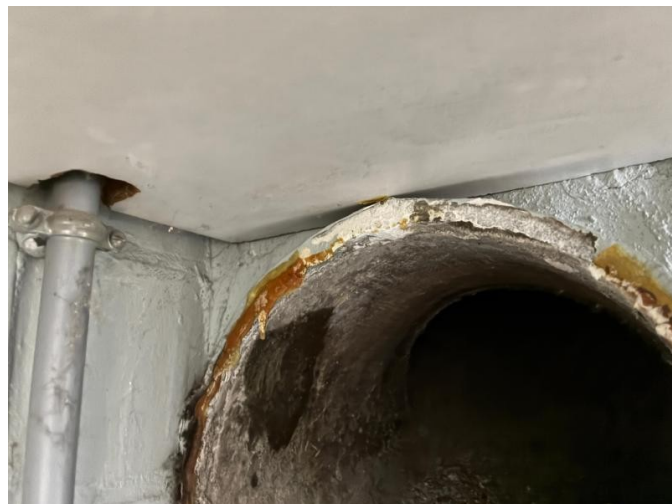
Het asbestmateriaal valt onder de mijlpaal van 2040.

| Eindbeoordeling materiaalrisico | Zeer laag materiaalrisico en/of zeer lage kans op vezelvrijgave |

| Gebondenheid | Categorie 1: hechtgebonden in oorsprong |
| Asbestsoort (vezeltype) | Alleen chrysotiel aanwezig |
| Asbestconcentratie | Laag (< 50%) |
| Toestand van het materiaal | Onbeschadigd, niet verweerd |

| # | Type | Referentie | Resultaat |
|---|---|---|---|
| 1.2 | Puntmonster | Bis buis | Chrysotiel |

| Opmerking | Hoeveelheid is bij benadering.<br>Er kan niet gezien worden hoe ver de buis in de schouw doorloopt. |

Zorgvuldig beheren

- Zorg voor een veilig beheer. Vermijd het beschadigen van het asbestmateriaal. Controleer de toestand jaarlijks op wijzigingen.

- Eenvoudige handelingen: mag via doe-het-zelf of door werknemer(s) met opleidingsattest eenvoudige handelingen  
Als dit materiaal verwijderd kan worden zonder het te breken, te beschadigen... , dan mag met dit met eenvoudige handelingen.

Vermijd stofvorming en stofverspreiding op elk moment van de werken. Bevochtig of fixeer het materiaal.

Het gebruik van sneldraaiende werktuigen (boormachine, slijpschijf, hogedrukreiniger...) is verboden.

Zorg voor gepaste persoonlijke beschermingsmiddelen: minimaal FFP3-mondmasker (EN 149), wegwerpoverall met kap (minimaal Cat III, type 5/6), wegwerphandschoenen en overschoenen of afspoelbaar schoeisel

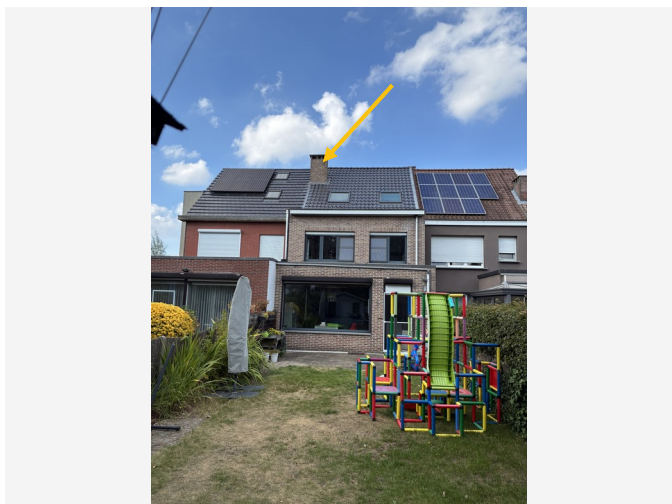
**Reden:** Het te onderzoeken materiaal situeert zich hoger dan 3,50 m te rekenen vanaf een veilige ondergrond

**Uitleg van de asbestdeskundige:** De schouw bevindt zich achteraan de woning en kan niet vanop een veilige ondergrond geïnspecteerd worden. Wel kan er in de garage een cementen buis opgemerkt worden welke beschreven wordt in de fiche "rookgaskanaal". Het is niet geweten hoe ver deze buis in de schouw gaat. Verder werden er geen verdachte zaken opgemerkt, maar wordt bij renovatie of afbraak van de schouw wel aangeraden om bijkomend onderzoek uit te voeren.

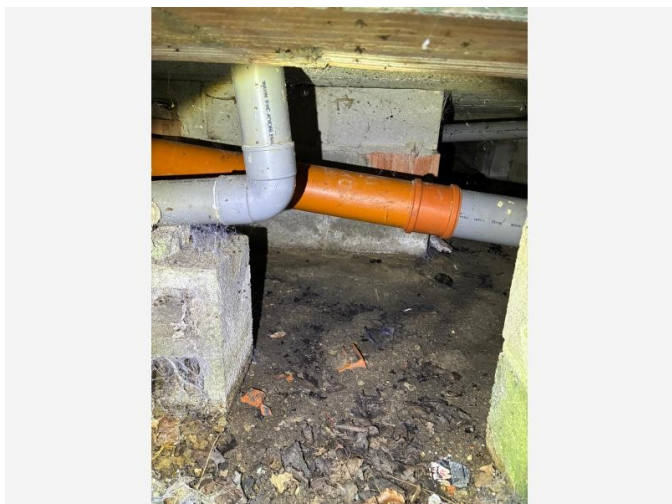
**Reden:** Het onderzoek kan niet uitgevoerd worden binnen de bepalingen van de Welzijnswet

**Uitleg van de asbestdeskundige:** Er is een kruipruimte onder de gehele woning. Deze werd niet betreden gezien de geringe hoogte, maar wel visueel geïnspecteerd vanaf de ingang. Bij deze wordt er ook geen uitspraak gedaan over de gehele kelder, maar ter hoogte van de ingang werden alvast geen asbestverdachte materialen aangetroffen.

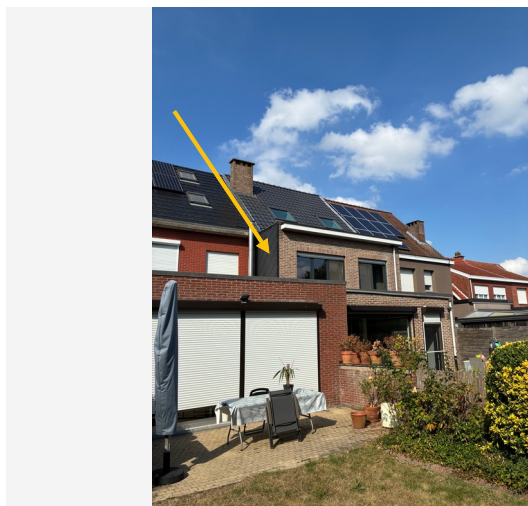
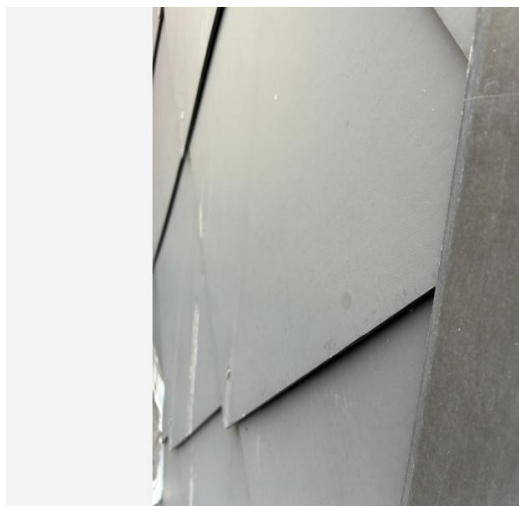
### Informatie over een niet-asbestverdacht materiaal

| Basis voor advies | Beoordeling op basis van een bewijsdocument. |

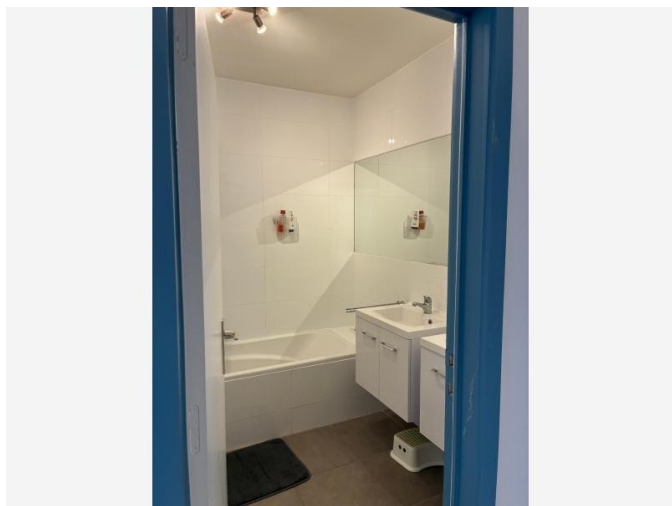
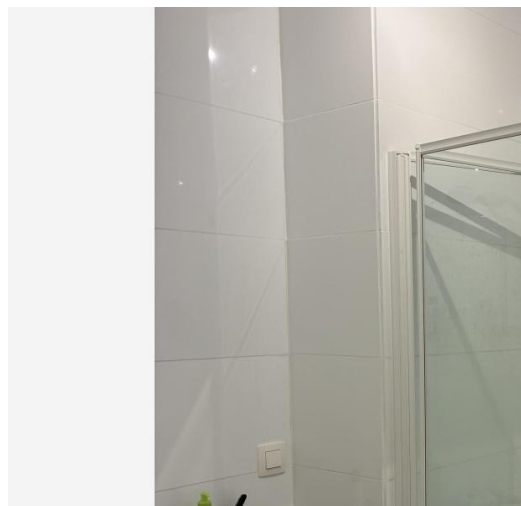
Vroeger werden er ook asbesthoudende tegellijmen gebruikt. Dit kon niet geïnspecteerd worden, aangezien alle tegels in goede staat waren tijdens het plaatsbezoek. Het is aangeraden een staal te laten nemen voor aanvang van renovatie werkzaamheden waarbij de tegel verwijderd zouden worden.

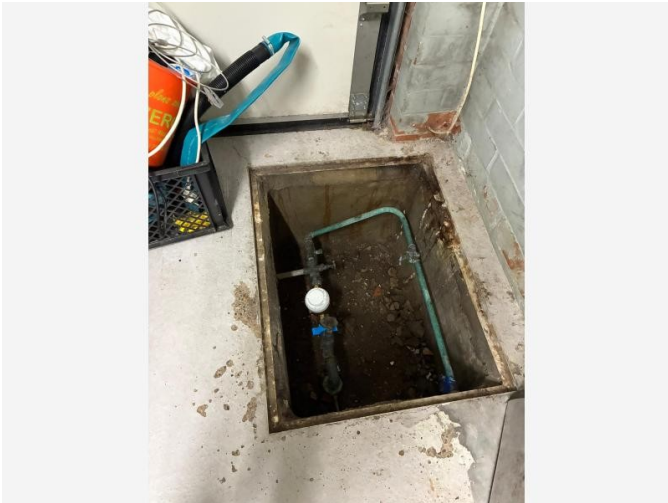
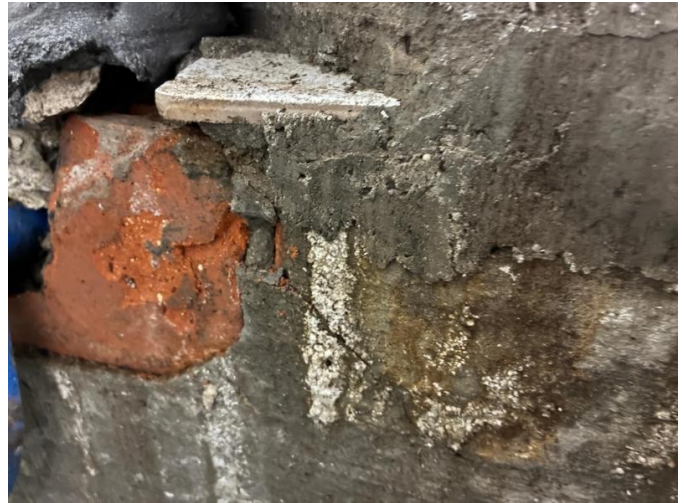
## Fiche 6: Cementering tellerput

Geen asbest

| # | Type | Referentie | Resultaat |
|---|---|---|---|
| 6.1 | Mengmonster | 3 Cementering | Geen asbest |

| Opmerking | Hoeveelheid is bij benadering. Het gaat om de cementering in de put waar de waterteller zich situeert. |

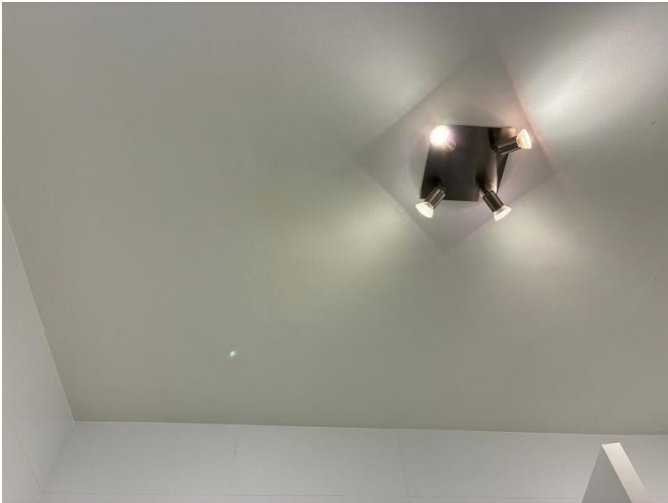
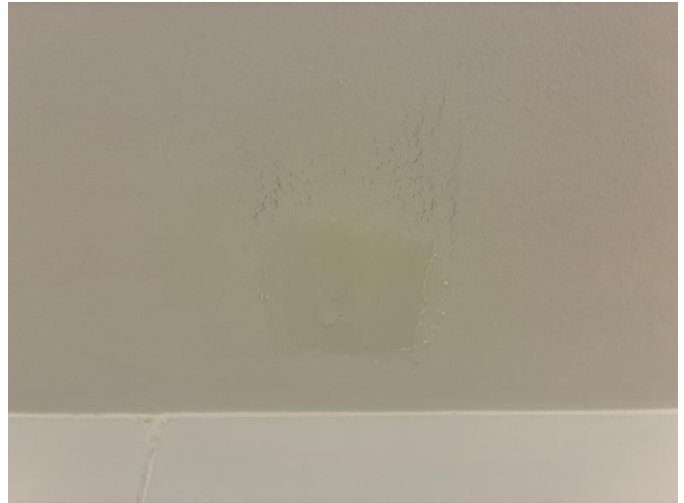
## Fiche 7: Pleisterwerk plafond

Geen asbest

| # | Type | Referentie | Resultaat |
|---|---|---|---|
| 7.1 | Mengmonster | 2 Plafond | Geen asbest |

| Opmerking | <p>Hoeveelheid is bij benadering. Alle plafonds zijn voorzien van pleisterwerk, behalve in de keuken is een vals plafond voorzien.</p> <p>De zolder is volledig afgewerkt met gyproc.</p> |

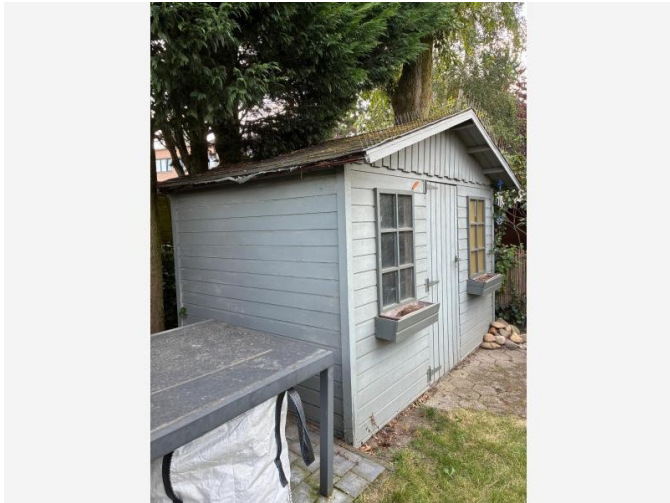
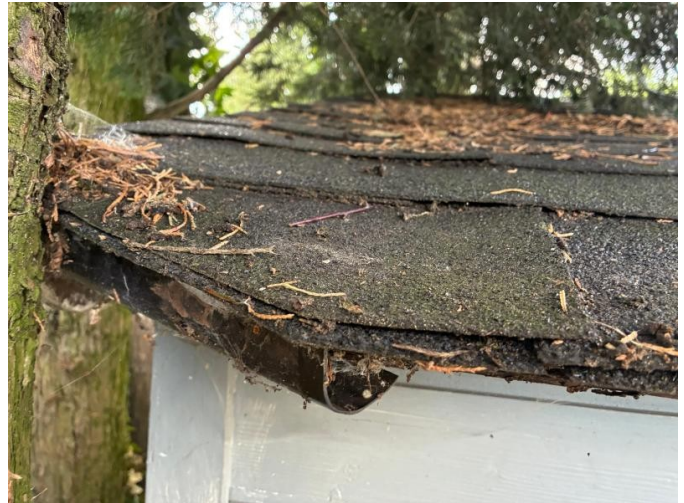
## Fiche 8: Shingles tuinhuis

Geen asbest

| # | Type | Referentie | Resultaat |
|---|---|---|---|
| 8.1 | Puntmonster | 4 Roofing tuinhuis | Geen asbest |

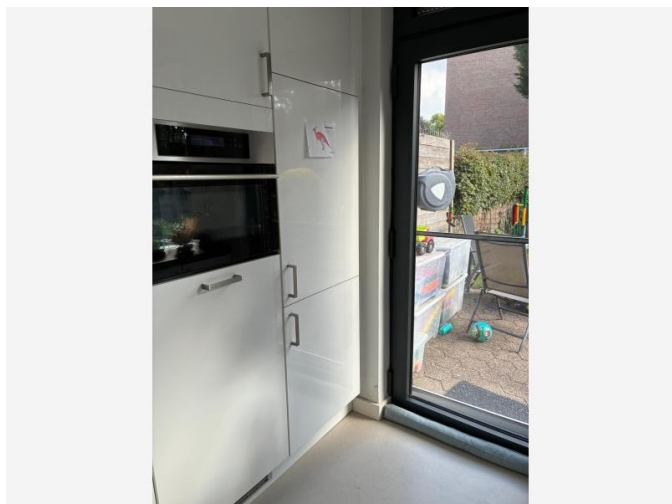
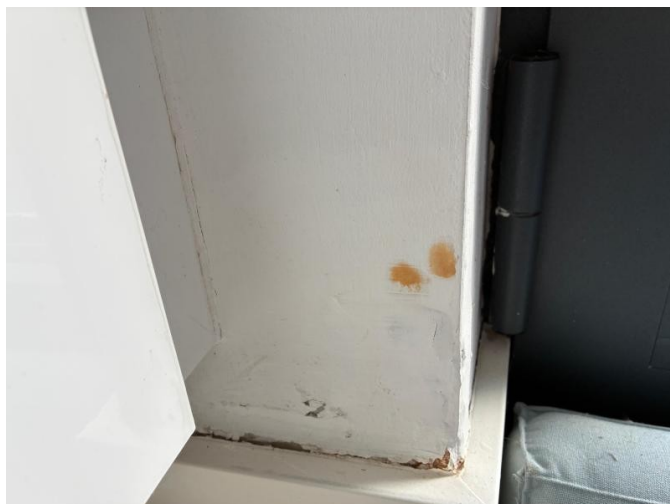
## Fiche 9: Pleisterwerk muren

Geen asbest

| # | Type | Referentie | Resultaat |
|---|---|---|---|
| 9.1 | Mengmonster | 1 Muur | Geen asbest |

| Opmerking | <p>Hoeveelheid is bij benadering. Alle ruimtes zijn voorzien van pleisterwerk aan de muren. Alleen de badkamer is kamerhoog betegeld.</p> <p>De zolder is volledig afgewerkt met gyproc.</p> |

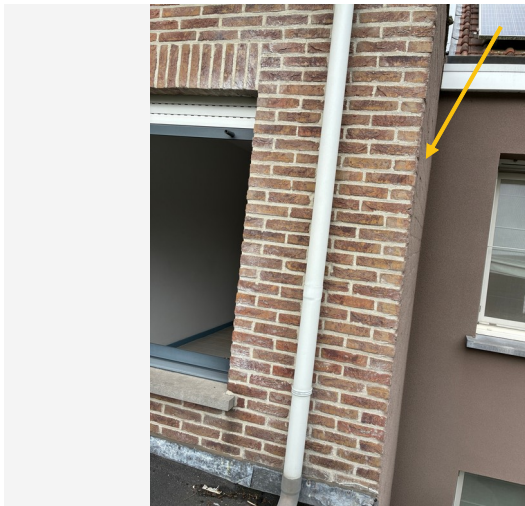
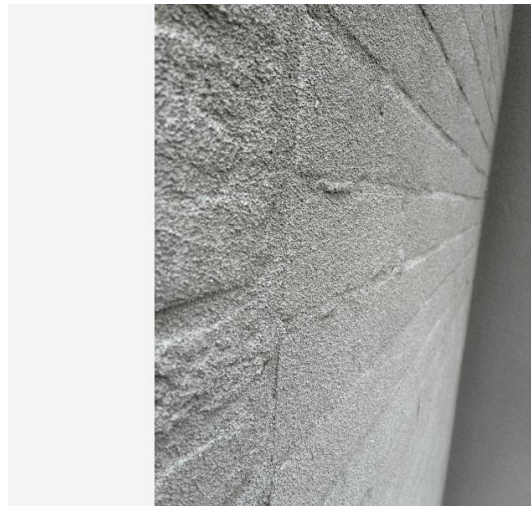
## Fiche 11: Spuitkurk zijgevel

| Beschrijving | Notitie | Terug te vinden op plannen |
|---|---|---|
| Fiche 11: SPUITKURK zijgevel | De spuitkurk werd door de burens op de zijgevel geplaatst in 2021. | Plan 1.2: Gelijkvloers<br>Plan 1.3: 1e Verdieping |

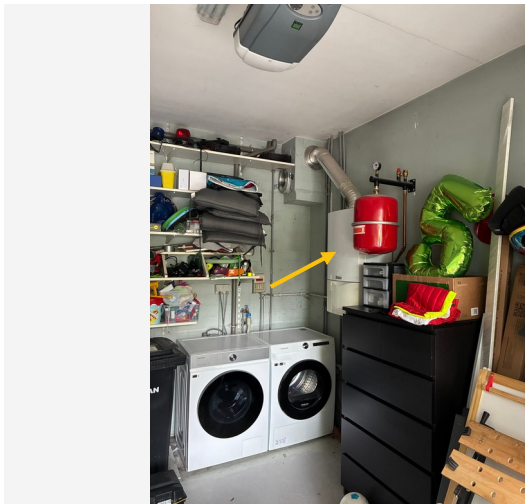
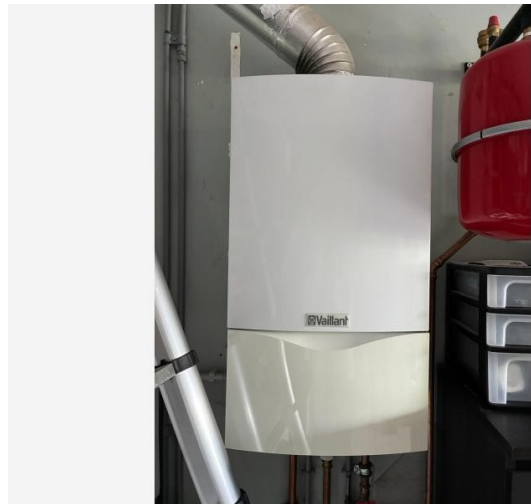
## Fiche 12: Verwarmingsketel

| Beschrijving | Notitie | Terug te vinden op plannen |
|---|---|---|
| Fiche 12: Verwarmingsketel | De Vaillant ketel werd geplaatst in 2006. | Plan 1.2: Gelijkvloers |

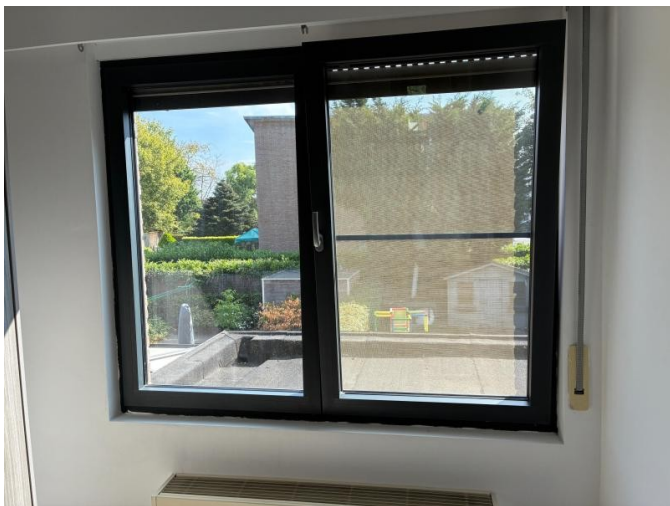
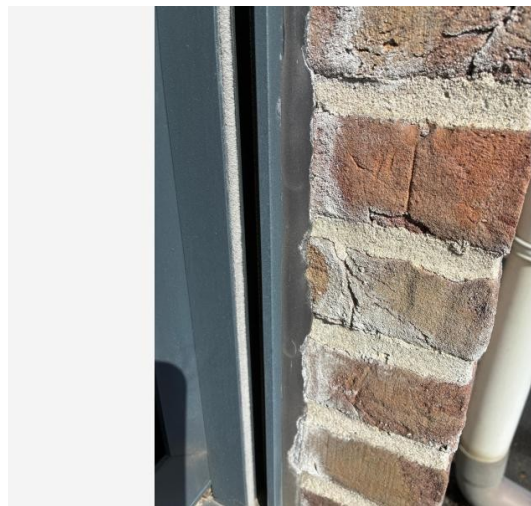
## Fiche 13: Afdichtingsmateriaal schrijnwerk

| Beschrijving | Notitie | Terug te vinden op plannen |
|---|---|---|
| Fiche 13: Afdichtingsmateriaal schrijnwerk | Ramen en deuren van de woning werden vernieuwd in 2011. Er zijn bijgevolg geen asbestverdachte materialen aangetroffen.<br><br>Aan het tuinhuis werd ook geen asbestverdachte raamafdichting aangetroffen. | - |

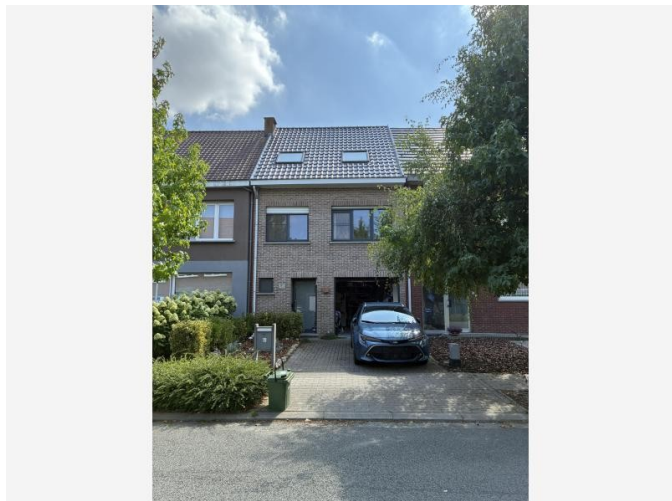
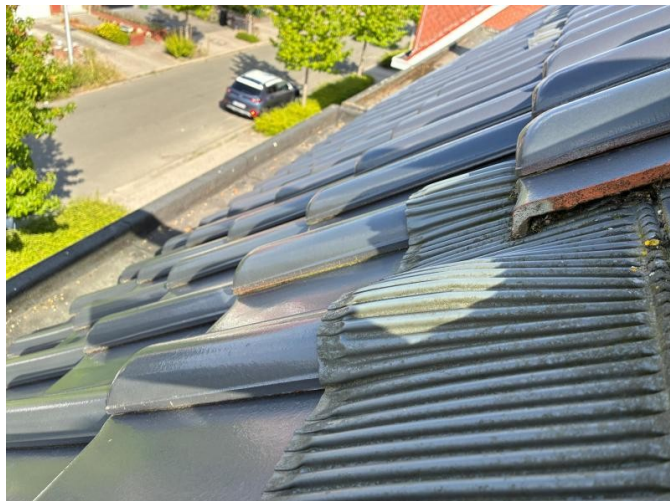
## Fiche 14: Dakdekking schuine daken

| Beschrijving | Notitie | Terug te vinden op plannen |
|---|---|---|
| Fiche 14: Dakdekking schuine daken | Het schuine dak werd in 2021 vernieuwd en bestaat uit dakpannen. | Plan 1.4: Doorsnede |

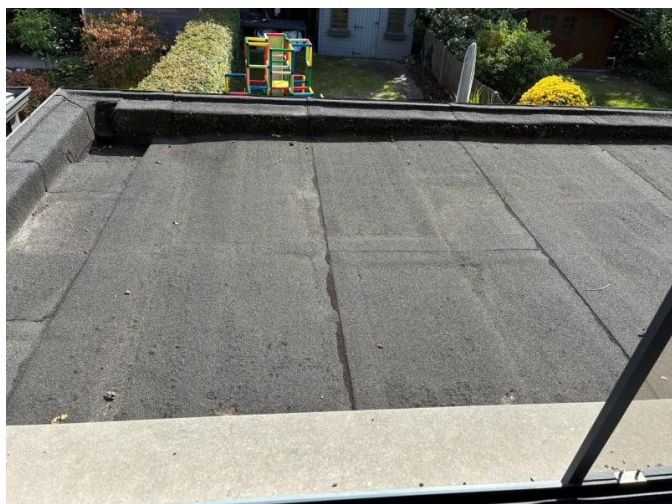
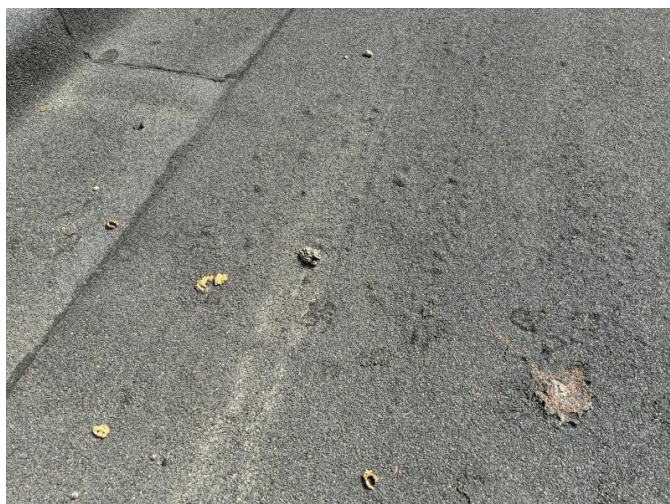
## Fiche 15: Roofing platte daken

| Beschrijving | Notitie | Terug te vinden op plannen |
|---|---|---|
| Fiche 15: Roofing platte daken | De dakdekking van de platte daken werd vernieuwd in 2019 en 2021.<br><br>Bij eventuele latere renovaties dient er wel een controle d.m.v. staalname te gebeuren op eventuele onderliggende lagen. | Plan 1.4: Doorsnede |
