# Asbestinventarisatetest

Heirbaan 457, 9120 Beveren-Kruibeke-Zwijndrecht

Attestnummer : **20250307-000376.000**

Uitgegeven op : **07.03.2025**

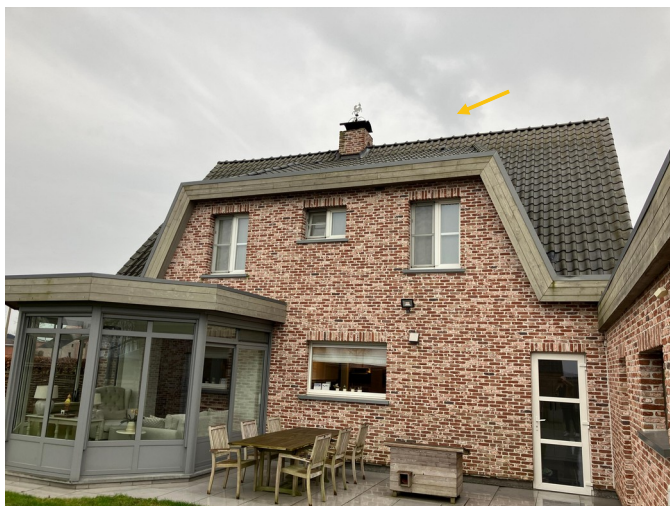
Situeringsfoto

### Tijdelijke beperking

**Reden:** Het te onderzoeken materiaal situeert zich hoger dan 3,50 m te rekenen vanaf een veilige ondergrond

**Uitleg van de asbestdeskundige:** Het dak was niet inspecteerbaar zonder hoogtewerker.

| (Asbest)materiaal | Dak- en gevelbekleding - Nok, windveer, boeiboord |
| Karakterisatie | Asbest (verdacht) |

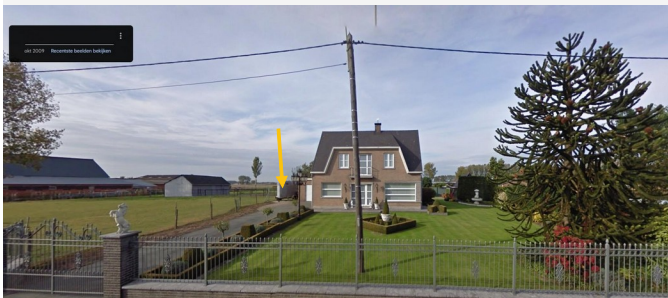
Situeringsfoto

### Uitgesloten van inspectie

**Bouwjaar:** 2012

*Constructies gebouwd vanaf 2001 moeten niet onderzocht worden*

| Opmerking | De eigenaar heeft een bijgebouw geplaatst als showroom omsreeks 2012. We refereren naar de beschikbare foto's van 2009 waar de constructie niet op staat. |

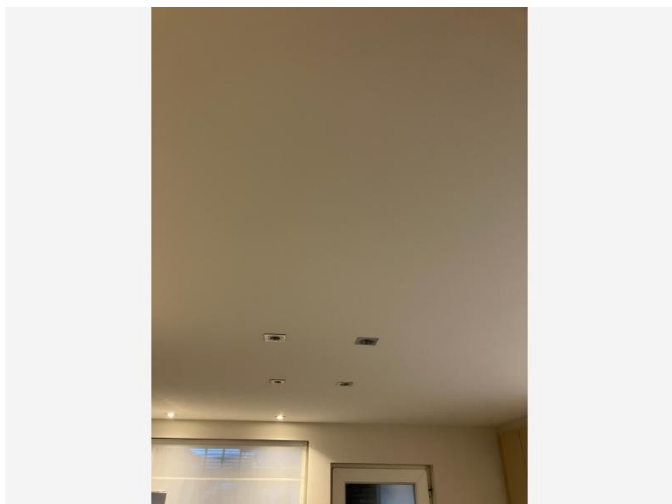
Vrije foto

De plafonds zijn gemaakt van niet-asbestverdachte materialen (bijvoorbeeld laminaat, gyproc, ...), deze toepassingen zijn niet asbestverdacht. We hebben echter niet kunnen vaststellen of er mogelijk asbestverdachte of asbesthoudende materialen achter deze toepassingen aanwezig zijn. Bij renovatie of sloop is het aangeraden om een destructief onderzoek te laten uitvoeren van deze toepassingen.

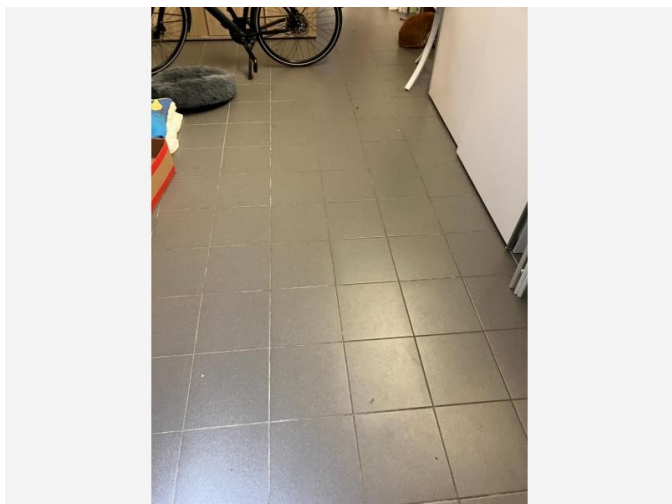
Vrije foto

Speciale aandacht voor lijmlagen (meestal zwarte) achter betegeling en onder vloeren. Deze zijn mogelijk asbesthoudend/verdacht.

Deze waren niet inspecteerbaar zonder onherstelbare schade aan te brengen en het detecteren hiervan valt onder destructief onderzoek, wat niet vereist is voor het opstellen van een attest.

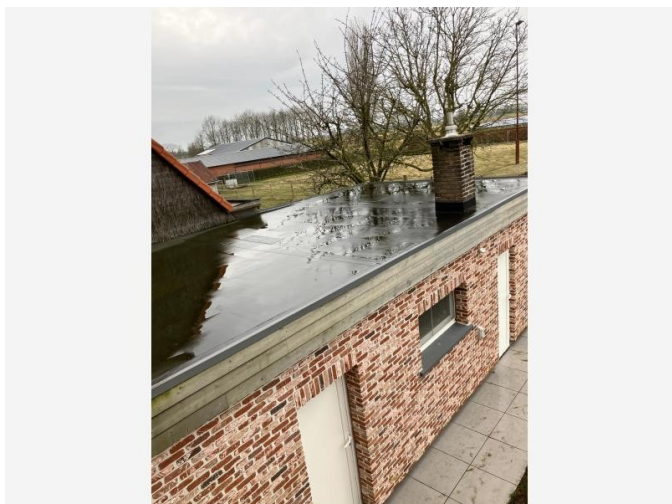
Vrije foto

Het plat dak is afgewerkt met EPDM, een materiaal dat niet asbestverdacht is. Er is echter geen zicht op eventuele oudere dakbedekkingen die zich daaronder kunnen bevinden. Het detecteren hiervan valt onder destructief onderzoek, wat niet vereist is voor het opstellen van een attest.

Wees wel attent: indien werkzaamheden aan de onderste lagen of renovaties aan het dak worden uitgevoerd, bestaat de mogelijkheid dat er nog asbestverdachte onderlagen aanwezig zijn, zeker als de constructie werd opgetrokken voor 2001. Bij renovaties is het altijd aan te raden om een asbestdeskundige in te schakelen voor een destructief onderzoek van de betreffende ruimte of ruimtes.

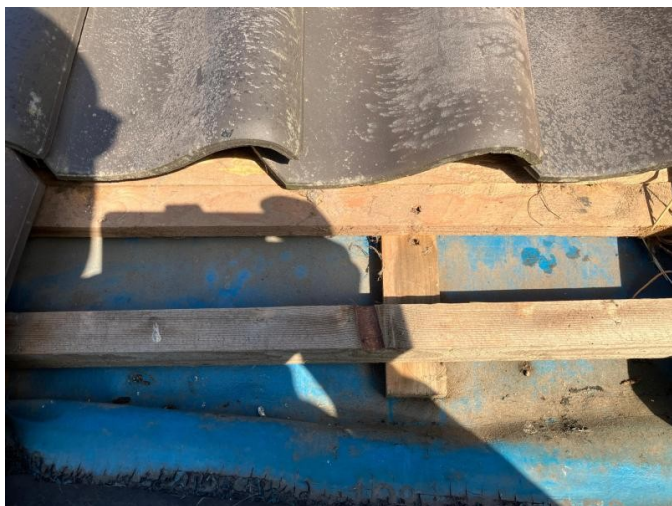
Vrije foto

Tijdens de inspectie van dit gebouw hebben we vastgesteld dat er geen onderdak aanwezig is in de dakstructuur.

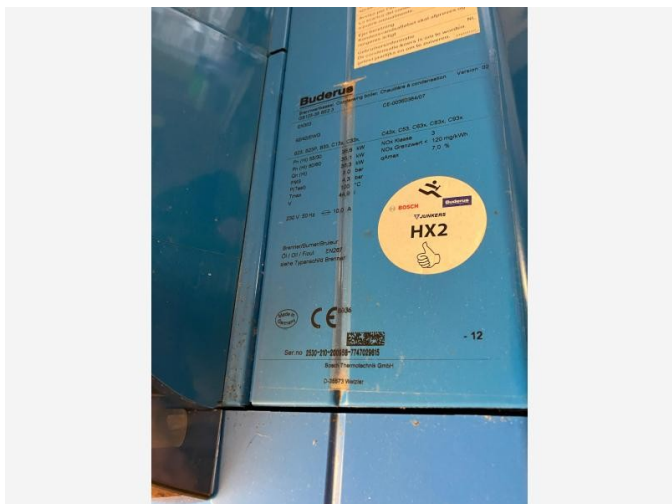
Vrije foto

De CV-ketel type BUDERUS heeft serienummer 2530-210-200958-7747029615

We kunnen afleiden uit de fabricatietabel voor Buderus branders dat het fabricatiejaar 2012 is.

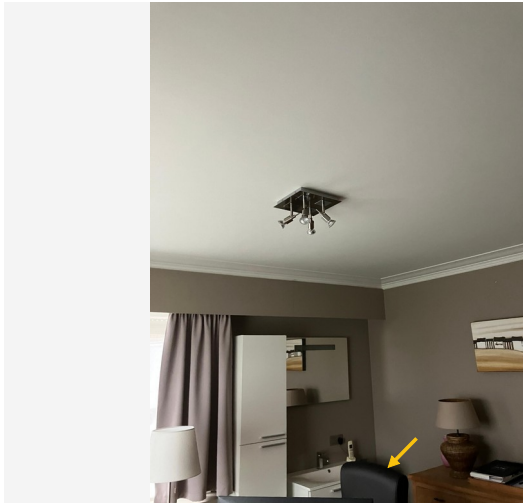
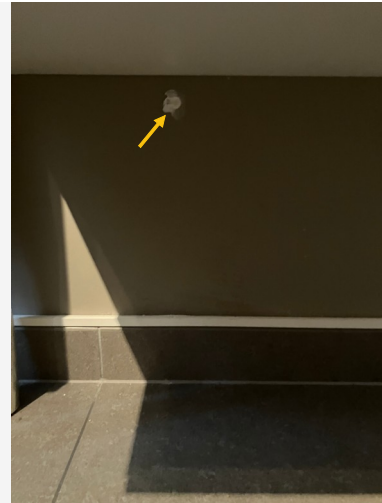
## Fiche 8: Pleisterwerk muren

Geen asbest

| # | Type | Referentie | Resultaat |
|---|---|---|---|
| 8.1 | Mengmonster | BPM01 | Geen asbest |

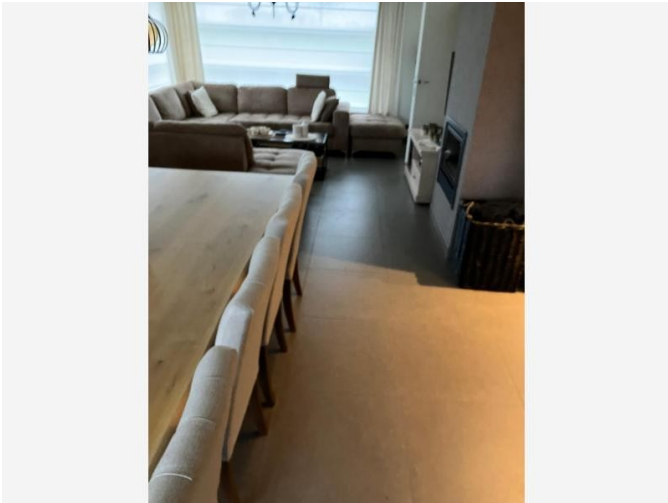
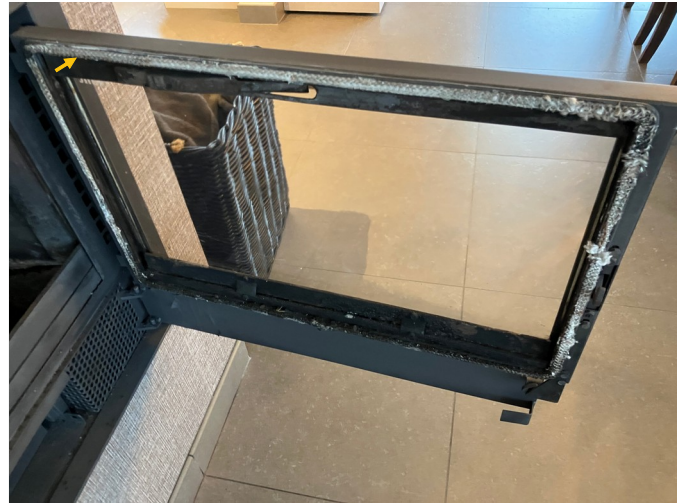
## Fiche 9: Kachelkoord

Geen asbest

| Opmerking | Deze oppervlakte, volumes en gewichten zijn niet gemeten, maar geschat op basis van een benadering van de aanwezige kacheltouwen (de opgegeven hoeveelheden mogen niet gebruikt worden als maatstaf voor heffingen). Gezien het uitzicht van de koord en blinkendheid alsook de algehele renovatie in 2012 is deze niet asbest verdacht. |

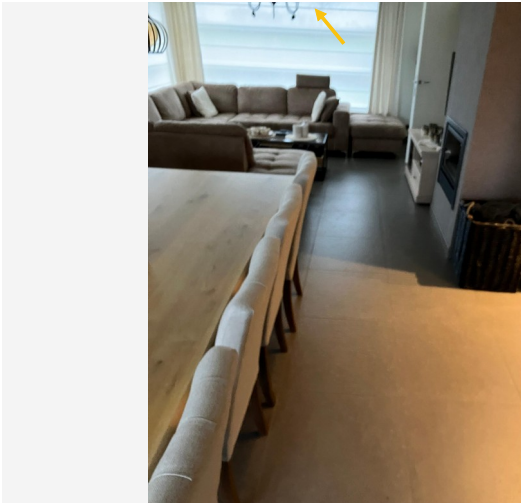
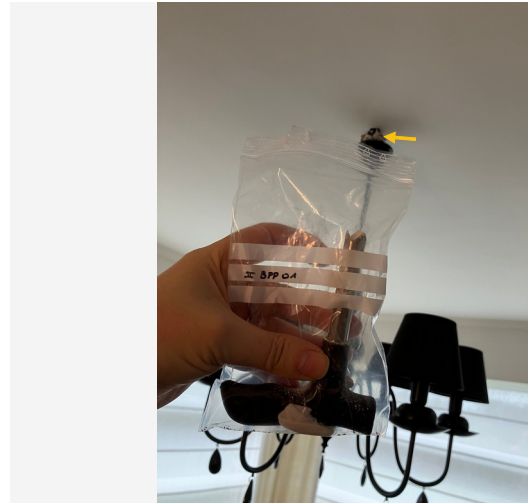
## Fiche 10: Pleisterwerk plafonds

Geen asbest

| # | Type | Referentie | Resultaat |
|---|---|---|---|
| 10.1 | Mengmonster | BPP01 | Geen asbest |

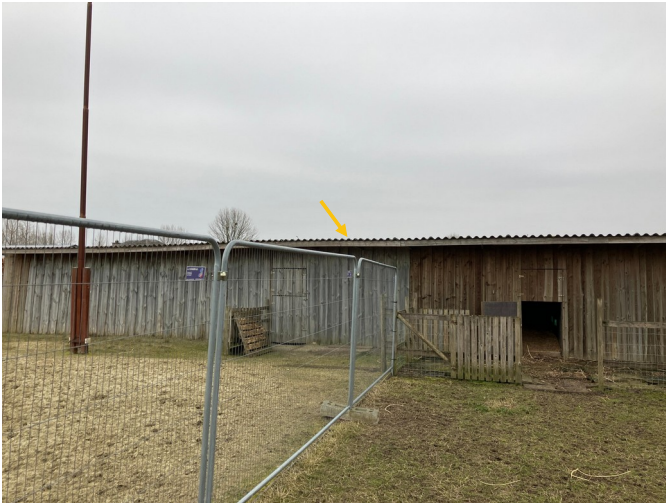
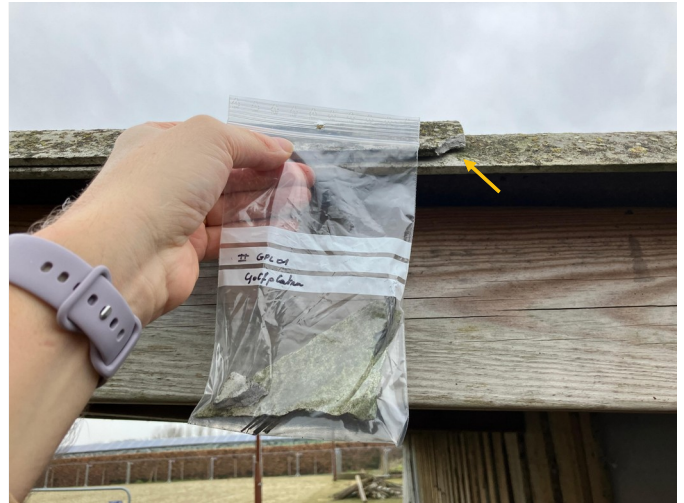
## Fiche 11: Golfplaten: Stallen

Geen asbest

| # | Type | Referentie | Resultaat |
|---|---|---|---|
| 11.1 | Mengmonster | GPL01 | Geen asbest |

| Opmerking | Volgens de klant werden deze geplaatst omstreeks 2015. Er zijn geen zichtbare NT of andere niet-asbesthoudende kenmerken waardoor een staalname ter bevestiging werd genomen. |

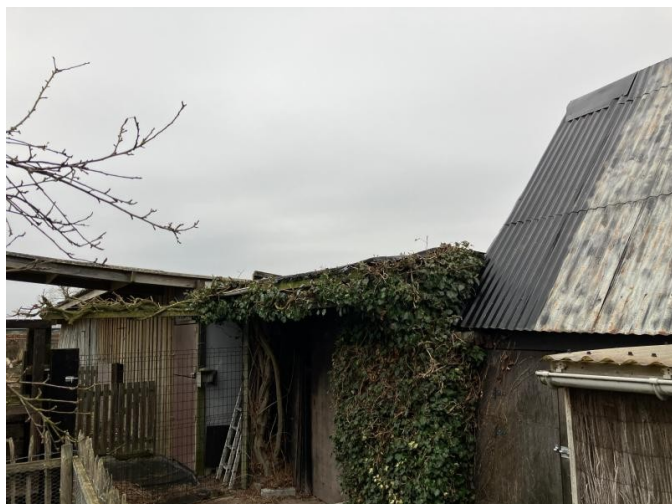
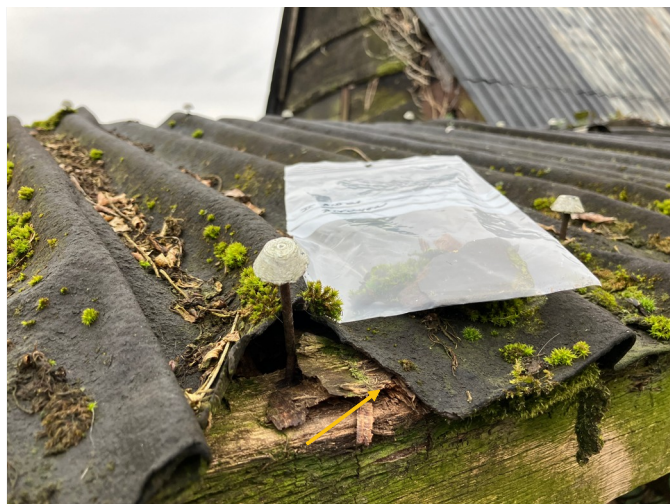
Geen asbest

| # | Type | Referentie | Resultaat |
|---|---|---|---|
| 12.1 | Mengmonster | BID01 | Geen asbest |
