Asbestinventarisatetest

Molenstraat 138, 2490 Balen

Attestnummer : 20250401-000337.000

Uitgegeven op : 01.04.2025

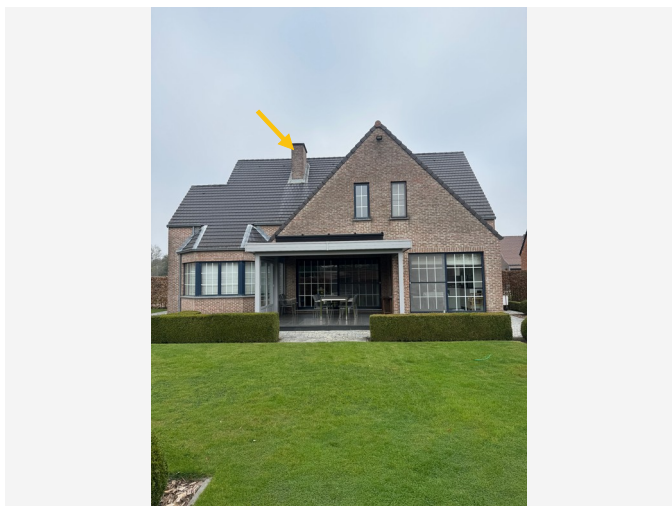
Situeringfoto

Tijdelijke beperking

Reden: Het te onderzoeken materiaal situeert zich hoger dan 3,50 m te rekenen vanaf een veilige ondergrond

Uitleg van de asbestdeskundige: Mogelijk zitten er asbesthoudende buizen in de schouw. Dit is niet op een veilige manier vast te stellen.

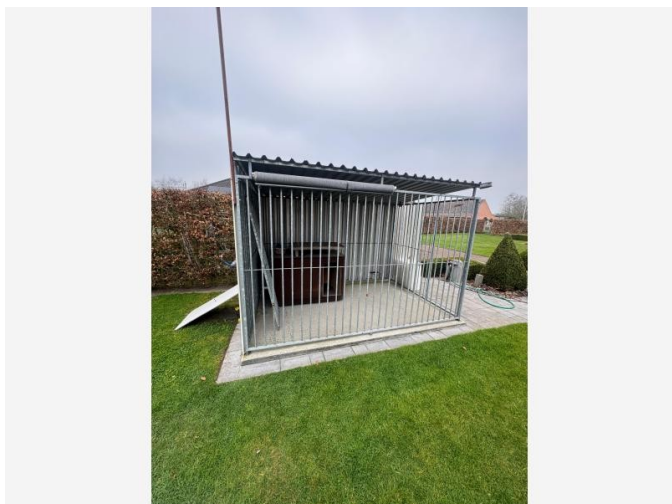
Geen asbestverdachte materialen waargenomen.

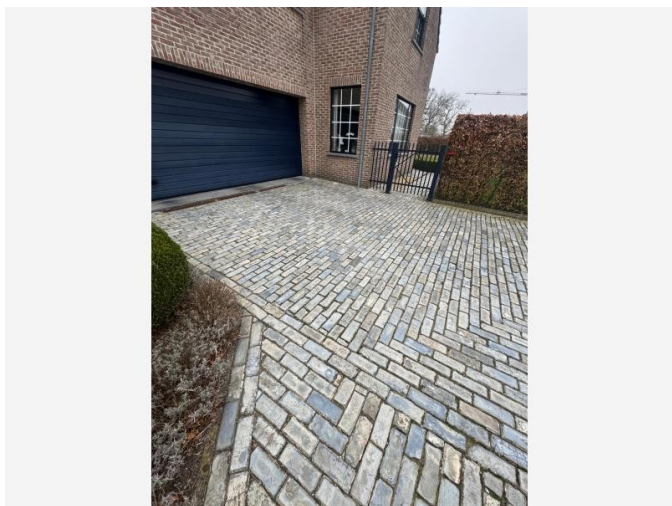
Geen asbestverdachte materialen waargenomen.

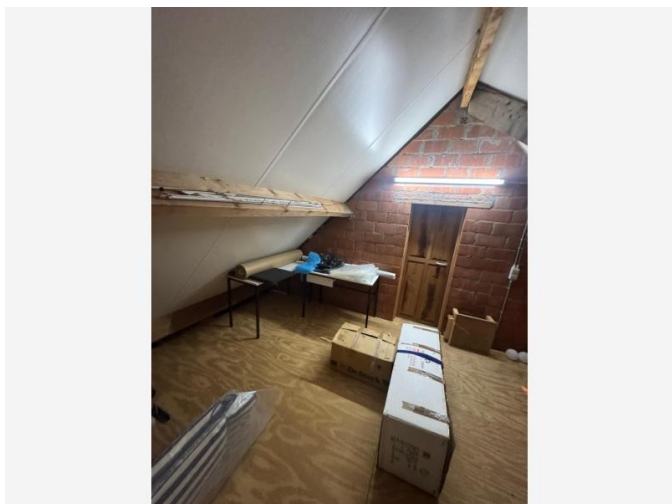
Het volledige onderdak is met sandwichpanelen.

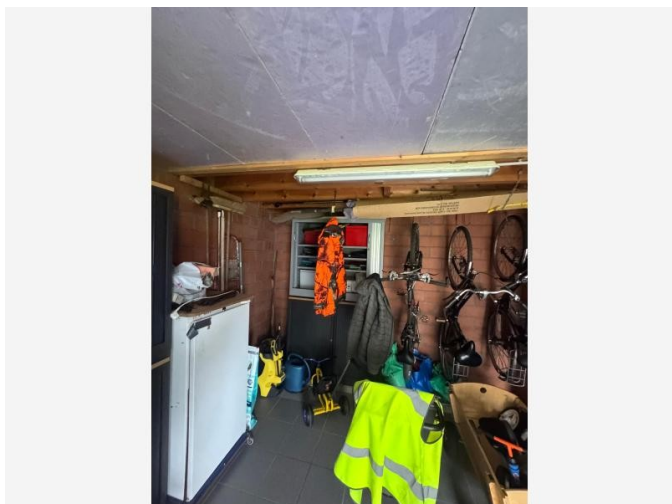
Geen asbestverdachte materialen waargenomen.

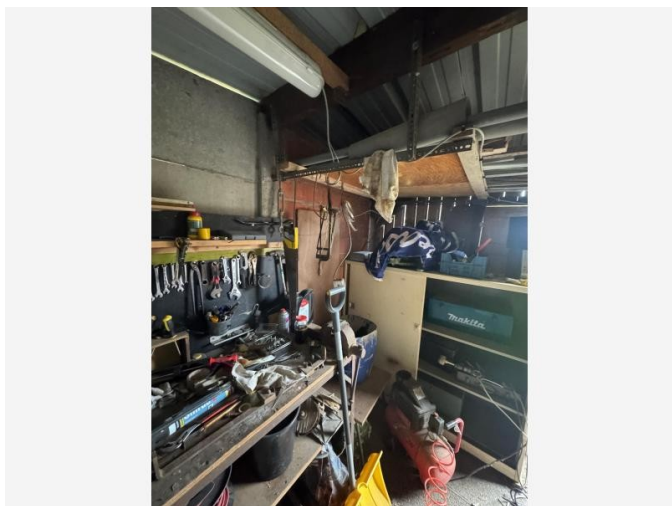
Geen asbestverdachte materialen waargenomen.

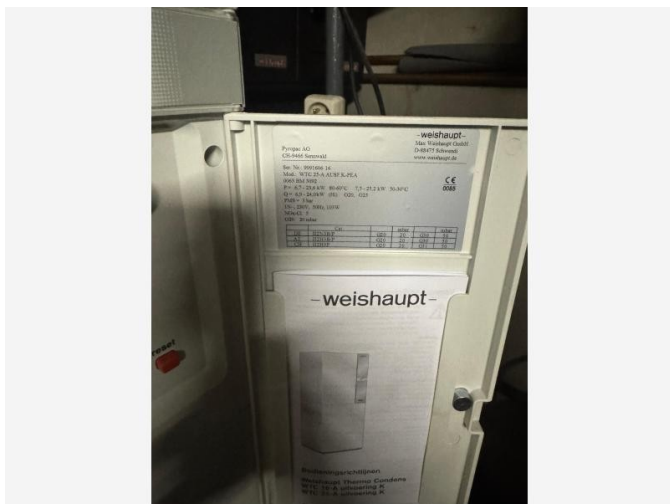
Volgens het kenplaatje op de ketel en de technische gegevens van fabrikant is de ketel van 2016 en kan dus geen asbesthoudende materialen bevatten.

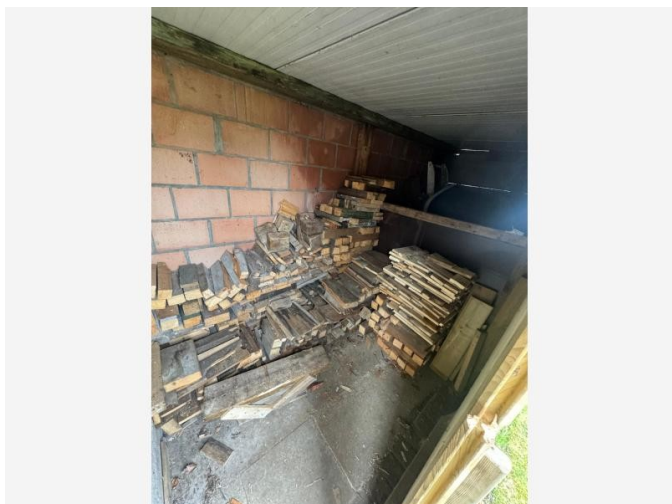
Geen asbestverdachte materialen waargenomen.

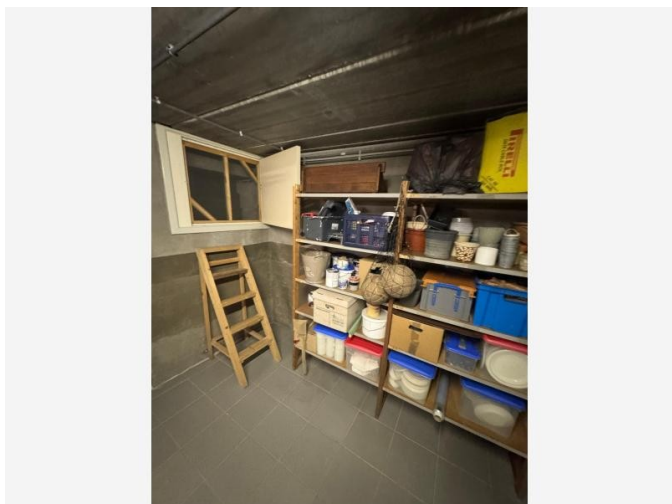
Geen asbestverdachte materialen waargenomen in de kelder.

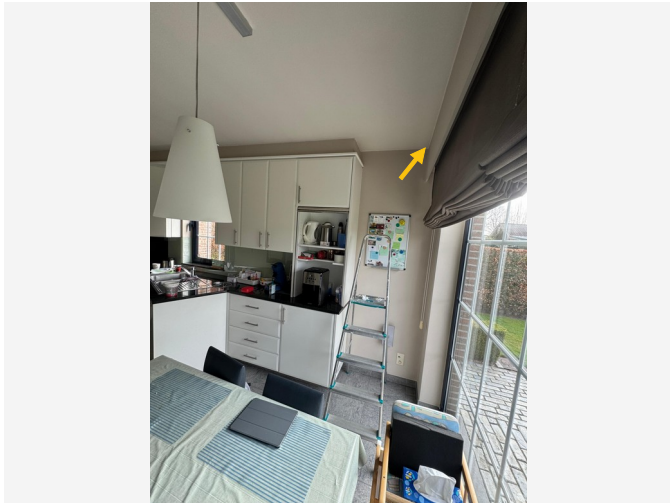
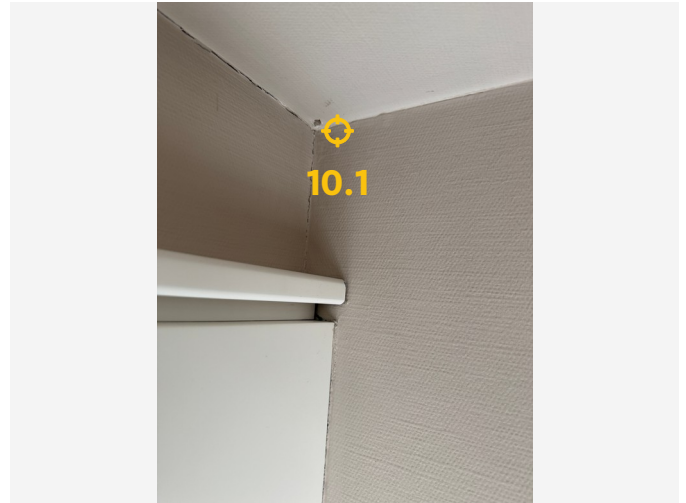
Fiche 10: Pleisterwerk plafond

Geen asbest

#	Type	Referentie	Resultaat
10.1	Mengmonster	MM2	Geen asbest

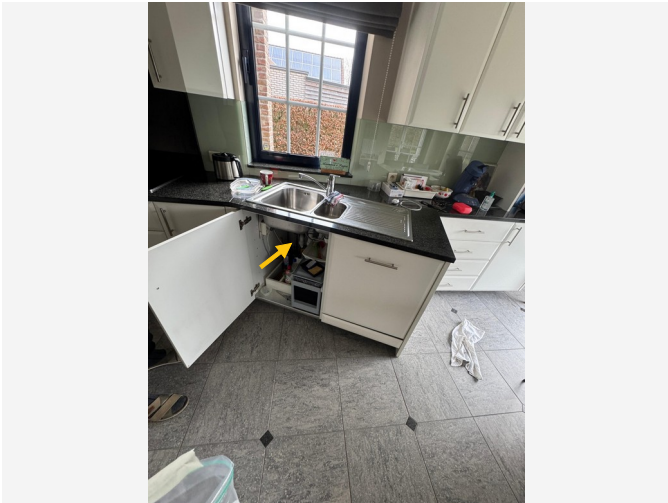
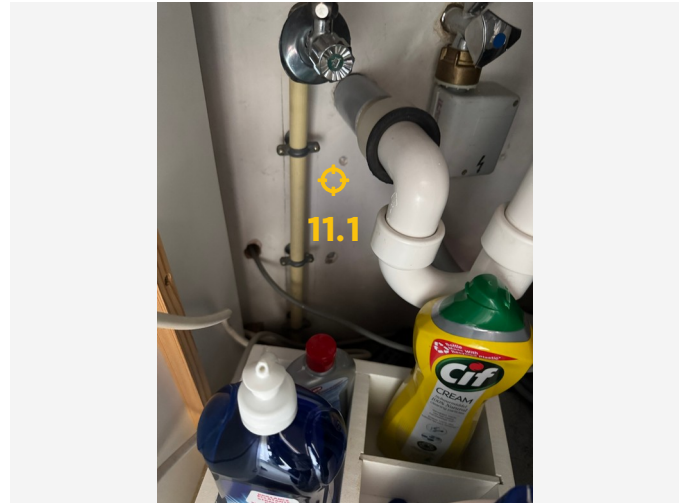
Fiche 11: Pleisterwerk muur

Geen asbest

#	Type	Referentie	Resultaat
11.1	Mengmonster	MM1	Geen asbest
