# Asbestinventarisatetest

Hoge Warande 5, 2390 Malle

Attestnummer : 20250315-000026.000

Uitgegeven op : 15.03.2025

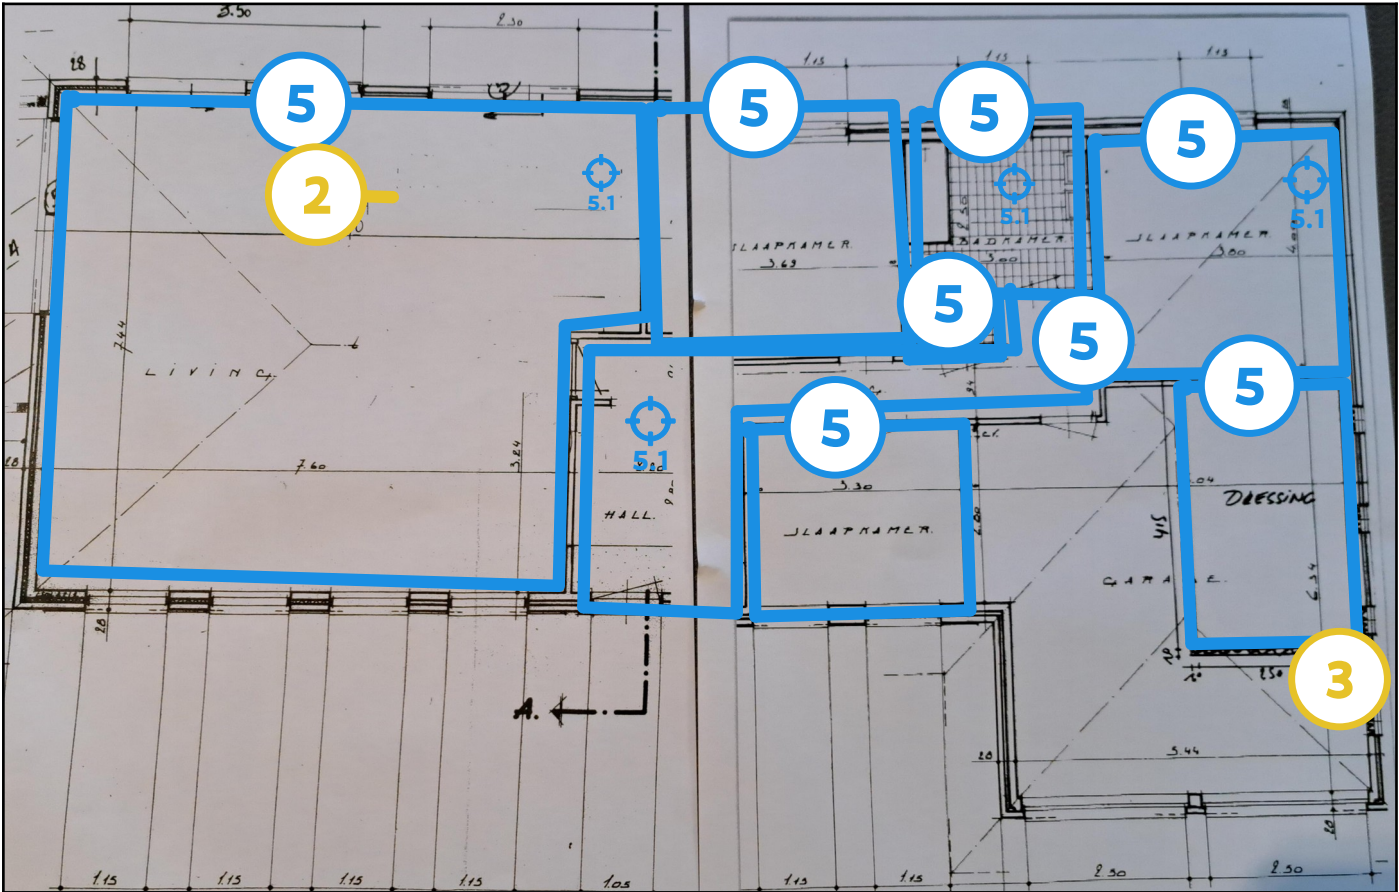
# Plan 1.1: Gelijkvloers

| Beschrijving | Type | Actie |
|---|---|---|
| 2. Roofing pompbak | Asbestmateriaal | Zorgvuldig beheren |
| 3. Bakeliet | Asbestmateriaal | Zorgvuldig beheren |
| 5. Bezetting muren | Geen asbest | - |

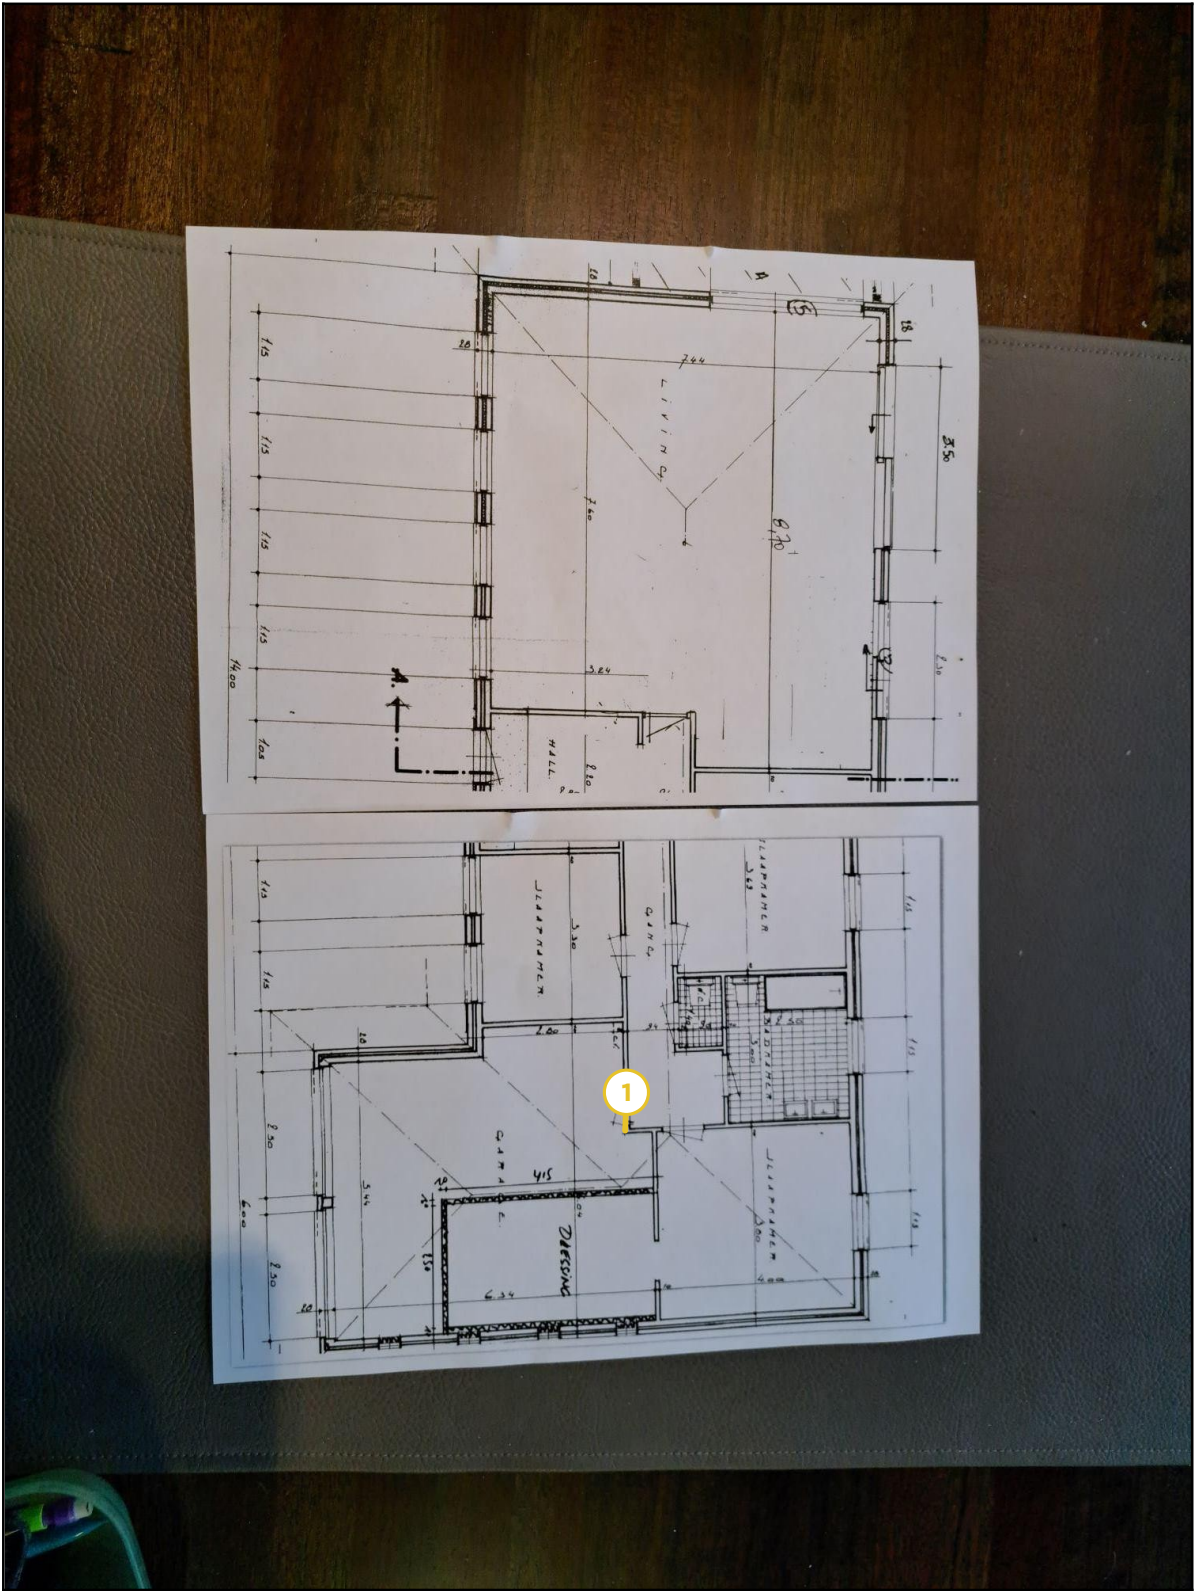
# Plan 1.3: Gelijkvloers

| 1. tussendorpel | Asbestmateriaal | Zorgvuldig beheren |

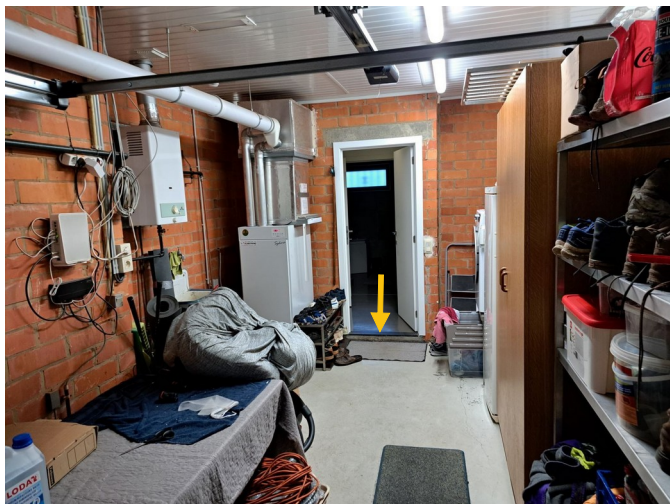
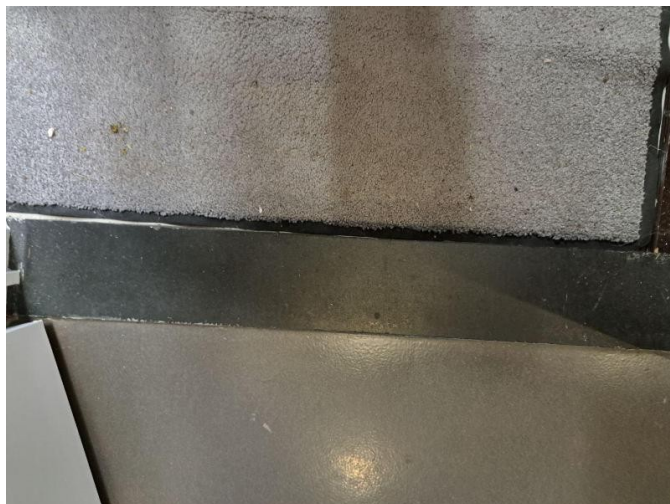
Het asbestmateriaal valt onder de mijlpaal van 2040.

| Eindbeoordeling materiaalisico | Laag materiaalisico en/of verlaagde kans op vezelvrijgave |

| Toestand van het materiaal | Licht beschadigd, licht verweerd. Intact calciumsilicaatmateriaal of categorie III 'gebondenheid' |

| Beschrijving | tussendorpel |
| Asbestmateriaal | Plaat, paneel, tablet - Type Massal |

- Zorg voor een veilig beheer. Vermijd het beschadigen van het asbestmateriaal. Controleer de toestand jaarlijks op wijzigingen.
- Zorg voor een veilig beheer en verwijder dit asbestmateriaal wanneer het bij werken eenvoudig bereikbaar wordt. Controleer de toestand jaarlijks op wijzigingen.

- Eenvoudige handelingen: mag via doe-het-zelf of door werknemer(s) met opleidingsattest eenvoudige handelingen  
Voor te verwijderen eerst fixeren. Dragen van de juiste PBM's.

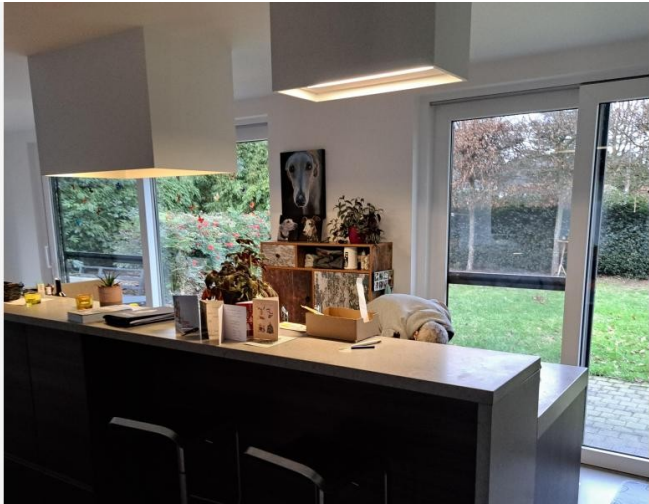
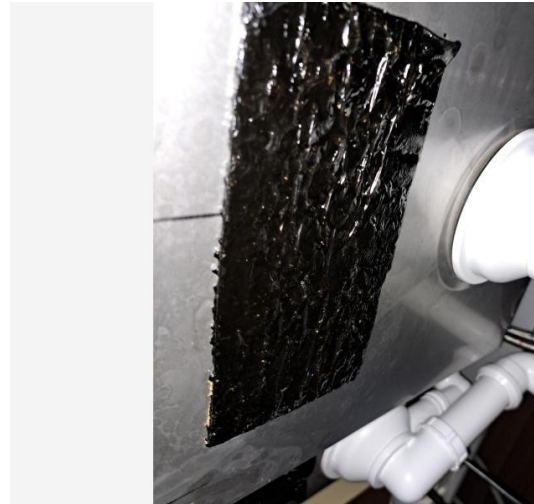
Het asbestmateriaal valt onder de mijlpaal van 2040.

| Eindbeoordeling materiaalrisico | Zeer laag materiaalrisico en/of zeer lage kans op vezelvrijgave |

| Toestand van het materiaal | Onbeschadigd, niet verweerd |

| Beschrijving | Roofing pompbak |
| Asbestmateriaal | Dak- en gevelbekleding - Roofing |

- Zorg voor een veilig beheer. Vermijd het beschadigen van het asbestmateriaal. Controleer de toestand jaarlijks op wijzigingen.

- Eenvoudige handelingen: mag via doe-het-zelf of door werknemer(s) met opleidingsattest eenvoudige handelingen  
Voor te verwijderen eerst fixeren. Dragen van de juiste PBM's. Graag verwijzen wij naar <https://ovam.vlaanderen.be/voorzorgsmaatregelen-bij-asbestverwijdering> of "Toelichting" achteraan beschreven in het asbestattest, waar de methodieken asbestverwijdering worden toegelicht.

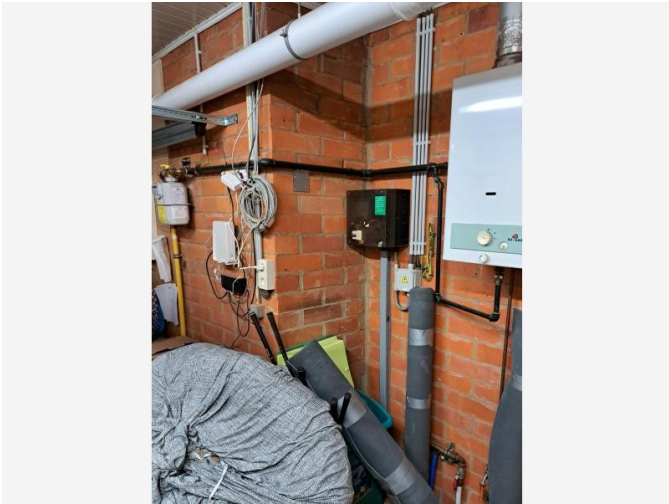
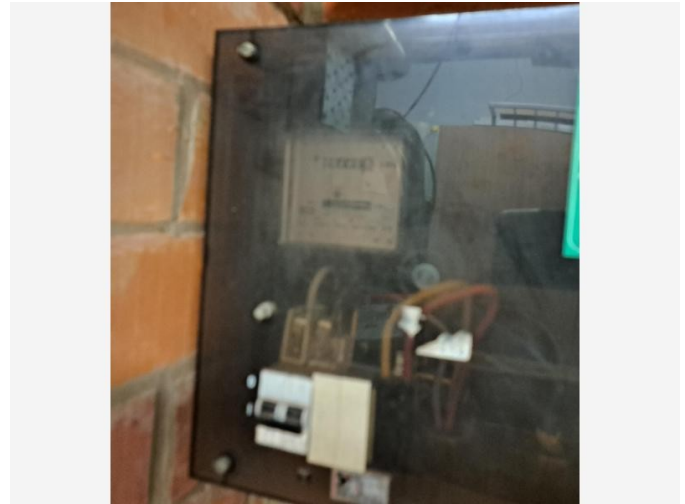
Het asbestmateriaal valt onder de mijlpaal van 2040.

| Eindbeoordeling materiaalrisico | Laag materiaalrisico en/of verlaagde kans op vezelvrijgave |

| Toestand van het materiaal | Onbeschadigd, niet verweerd |

| Beschrijving | Bakeliet |
| Asbestmateriaal | Plaat, paneel, tablet - Type Bakeliet |

- Zorg voor een veilig beheer. Vermijd het beschadigen van het asbestmateriaal. Controleer de toestand jaarlijks op wijzigingen.

- Eenvoudige handelingen: mag via doe-het-zelf of door werknemer(s) met opleidingsattest eenvoudige handelingen  
Voor te verwijderen eerst fixeren. Dragen van de juiste PBM's. Graag verwijzen wij naar <https://ovam.vlaanderen.be/voorzorgsmaatregelen-bij-asbestverwijdering> of "Toelichting" achteraan beschreven in het asbestattest, waar de methodieken asbestverwijdering worden toegelicht.

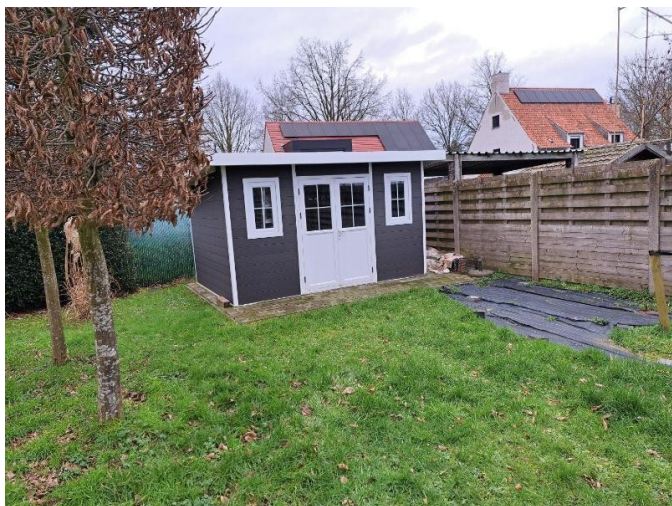
Er bevinden zich geen asbestverdachte materialen in het tuinhuis.

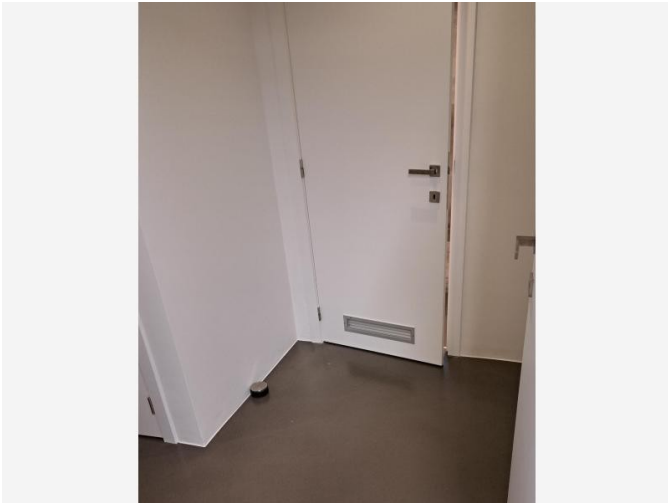
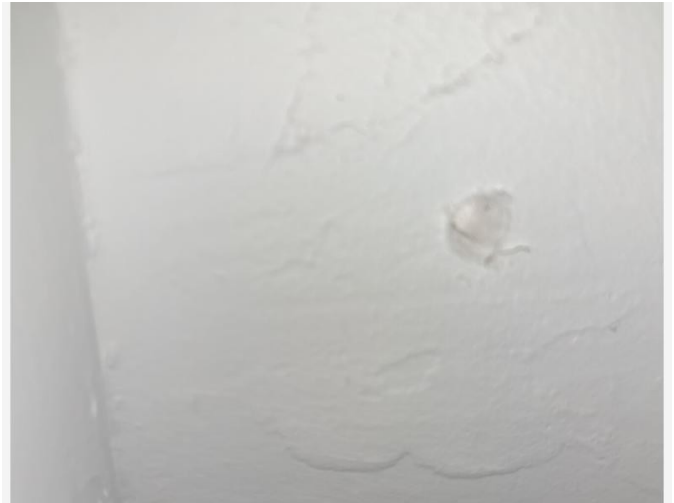
## Fiche 5: Bezetting muren

Geen asbest

| # | Type | Referentie | Resultaat |
|---|---|---|---|
| 5.1 | Mengmonster | 1. Bezetting muren | Geen asbest |

| Opmerking | Geen stooklokaal aanwezig.<br>Woning is afgewerkt met een vals plafond.<br>Geen bezetting aanwezig in de garage. |
