# Asbestinventarisatetest

Generaal Eisenhowerlei 22/9, 2140 Antwerpen

Attestnummer : **20250919-000266.000**

Uitgegeven op : **19.09.2025**

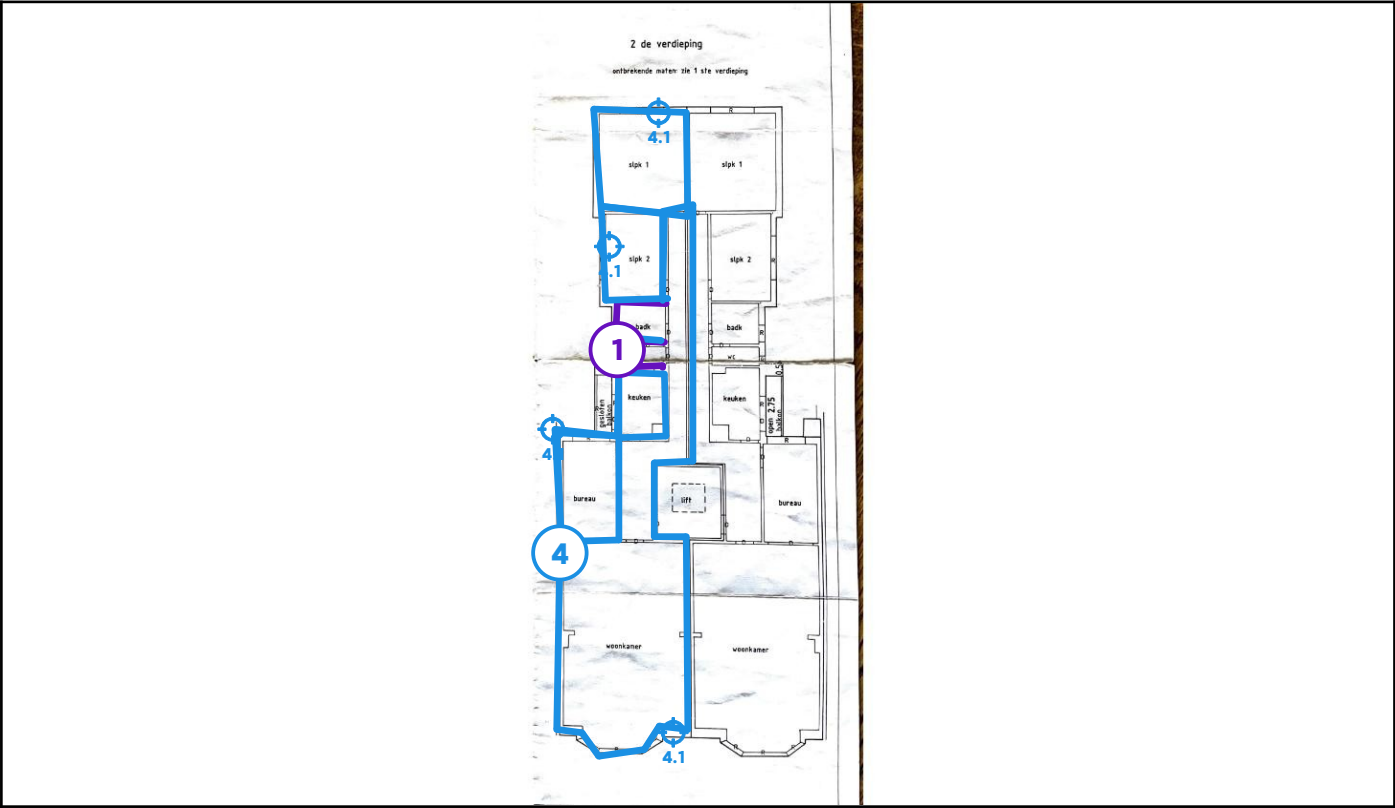
# Plan 1.1: Plattegrond Bus 9

| Beschrijving | Type | Actie |
|---|---|---|
| 1. (Voorzet)wandafwerking | Advies | - |
| 4. Beploistering wanden | Geen asbest | - |
| 4.1 Code: X1 | Mengmonster | - |

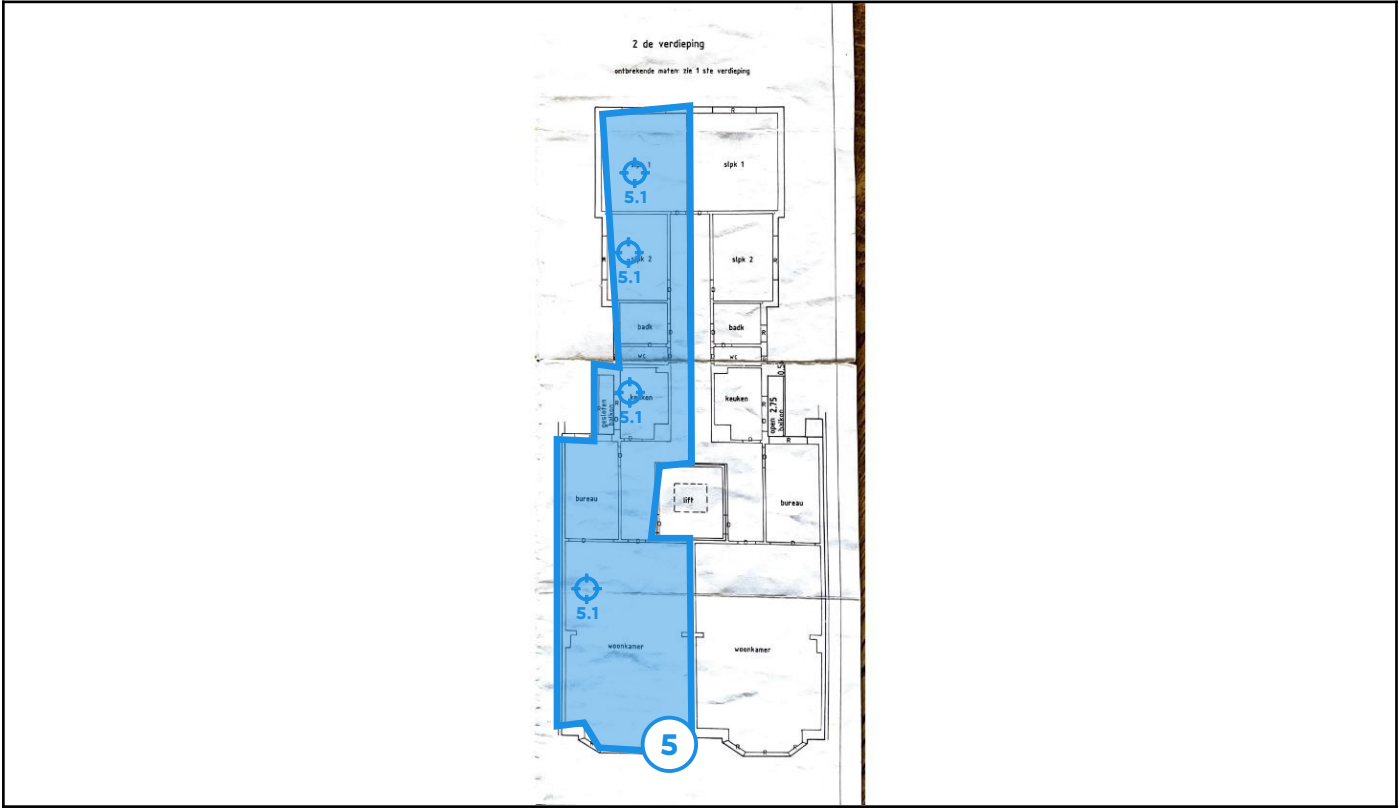
# Plan 1.2: Plattegrond Bus 9

| Beschrijving | Type | Actie |
|---|---|---|
| 5. Beploistering plafond | Geen asbest | - |
| 5.1 Code: X2 | Mengmonster | - |

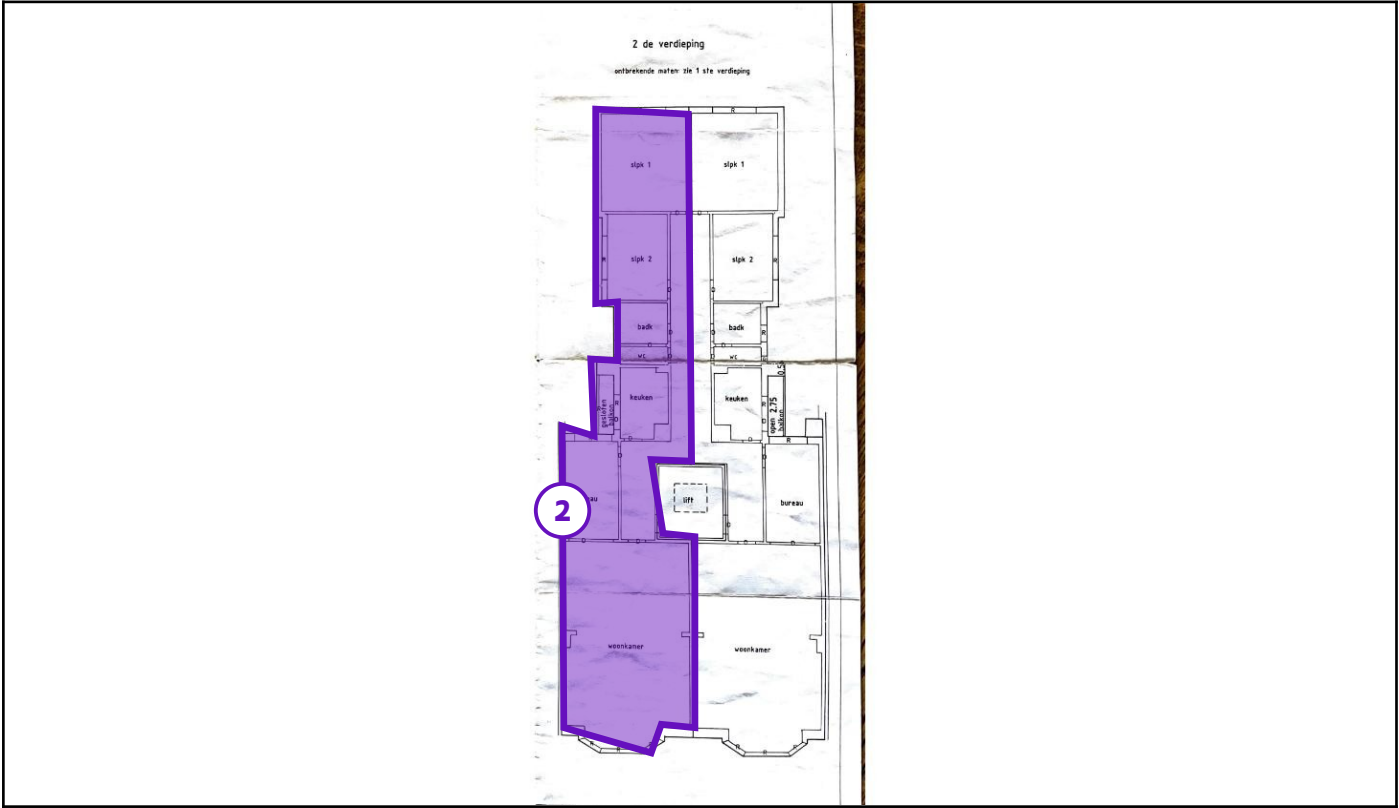
# Plan 1.3: Plattegrond Bus 9

| Beschrijving | Type | Actie |
|---|---|---|
| 2. Vloerafwerking | Advies | - |

De vloerafwerking bevat geen asbesthoudende materialen volgens visuele vaststelling & expertise. Indien de situatie wijzigt door bv afbraak of grondige verbouwingswerken, is het aangewezen om bijkomend (destructief) onderzoek uit te voeren (met extra staalnames) op onderliggende/ingesloten materialen zoals zwarte (tegel)lijmlagen,...

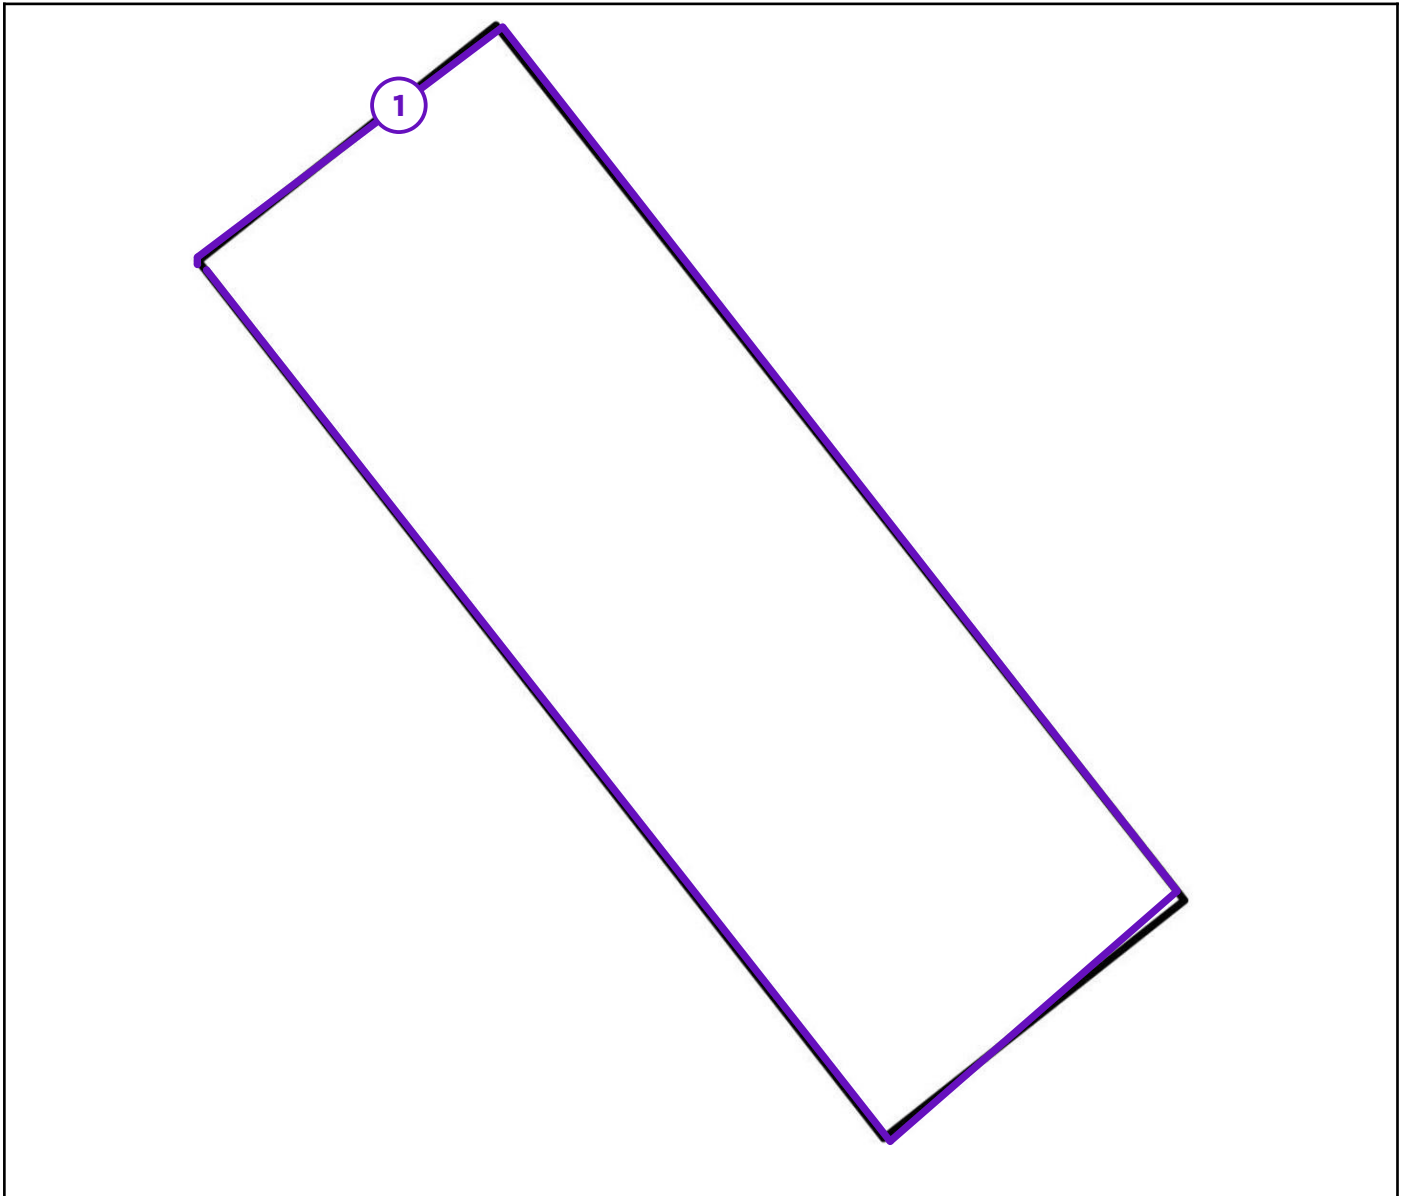
## Plan 1.4: Berging kelder

| Beschrijving | Type | Actie |
|---|---|---|
| 1. (Voorzet)wandafwerking | Advies | - |

De (voorzet) wandafwerking bevat geen asbesthoudende materialen volgens visuele vastelling & expertise. Indien de situatie wijzigt door bv afbraak of grondige verbouwingswerken, is het aangewezen om bijkomend (destructief) onderzoek uit te voeren (met extra staalnames) op achterliggende/ingesloten materialen zoals zwarte (tegell)ijmlagen,...

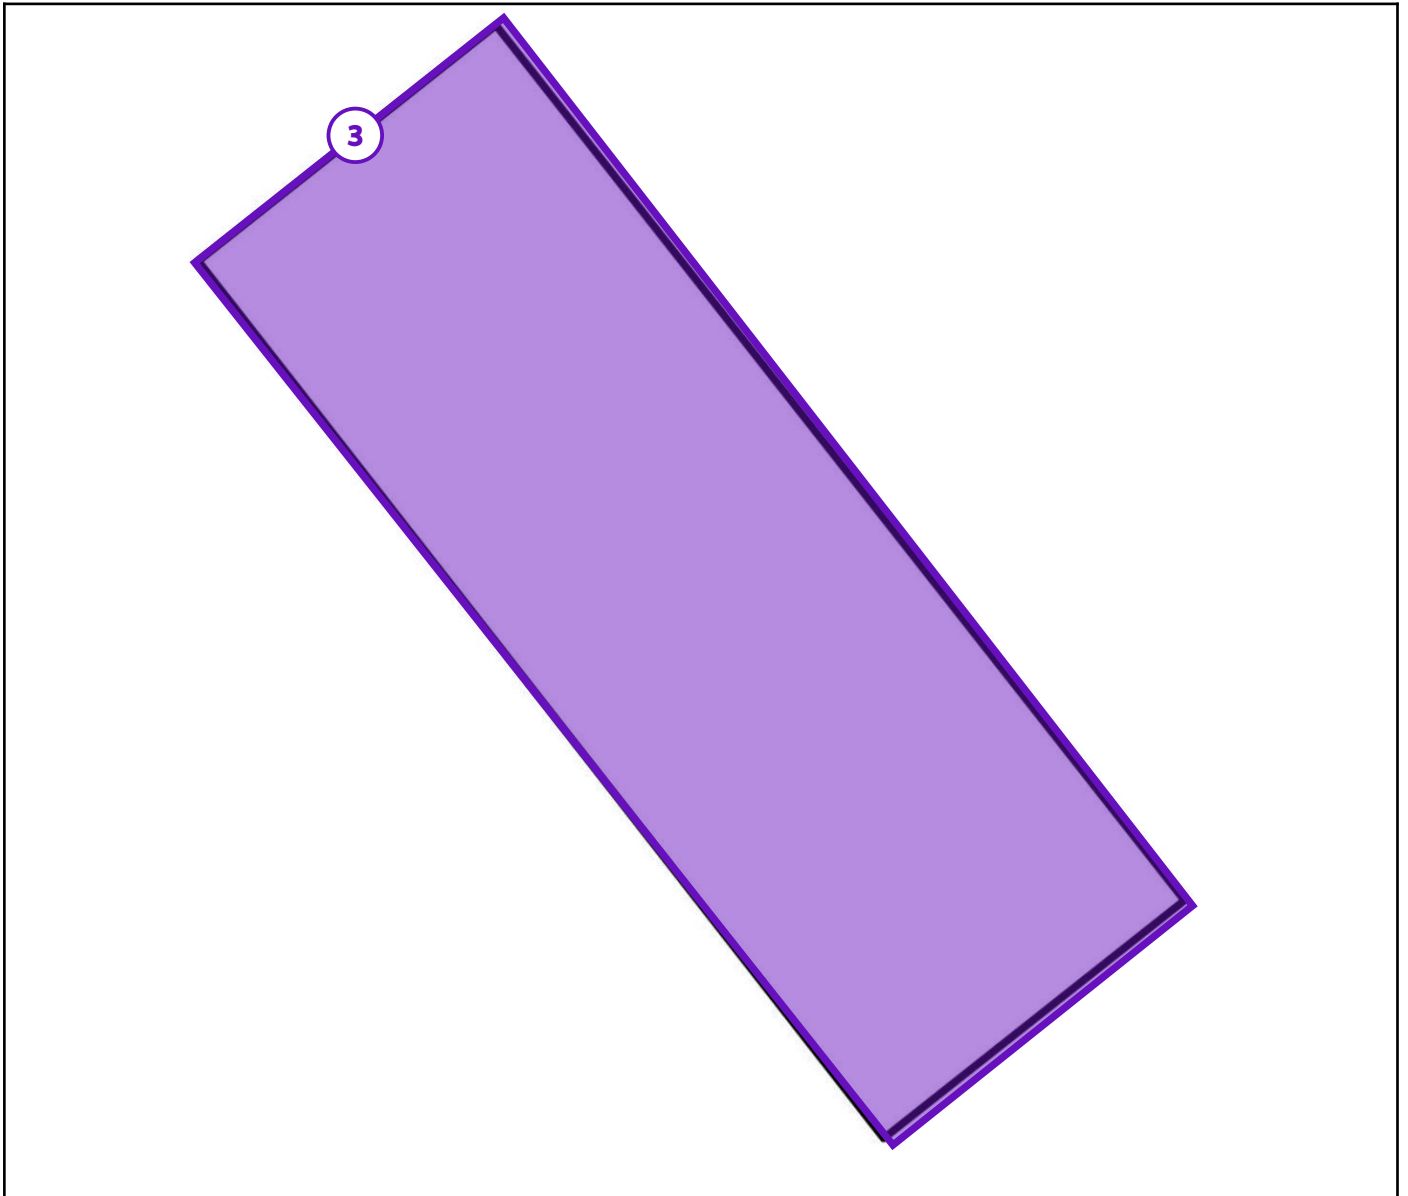
## Plan 1.5: Berging kelder

| Beschrijving | Type | Actie |
|---|---|---|
| 3. (Valse) plafondafwerking | Advies | - |

De (valse) plafondafwerking bevat geen asbesthoudende materialen volgens visuele vaststelling & expertise. Indien de situatie wijzigt door bv afbraak of grondige verbouwingswerken, is het aangewezen om bijkomend (destructief) onderzoek uit te voeren (met extra staalnames) op achterliggende/ingesloten materialen.

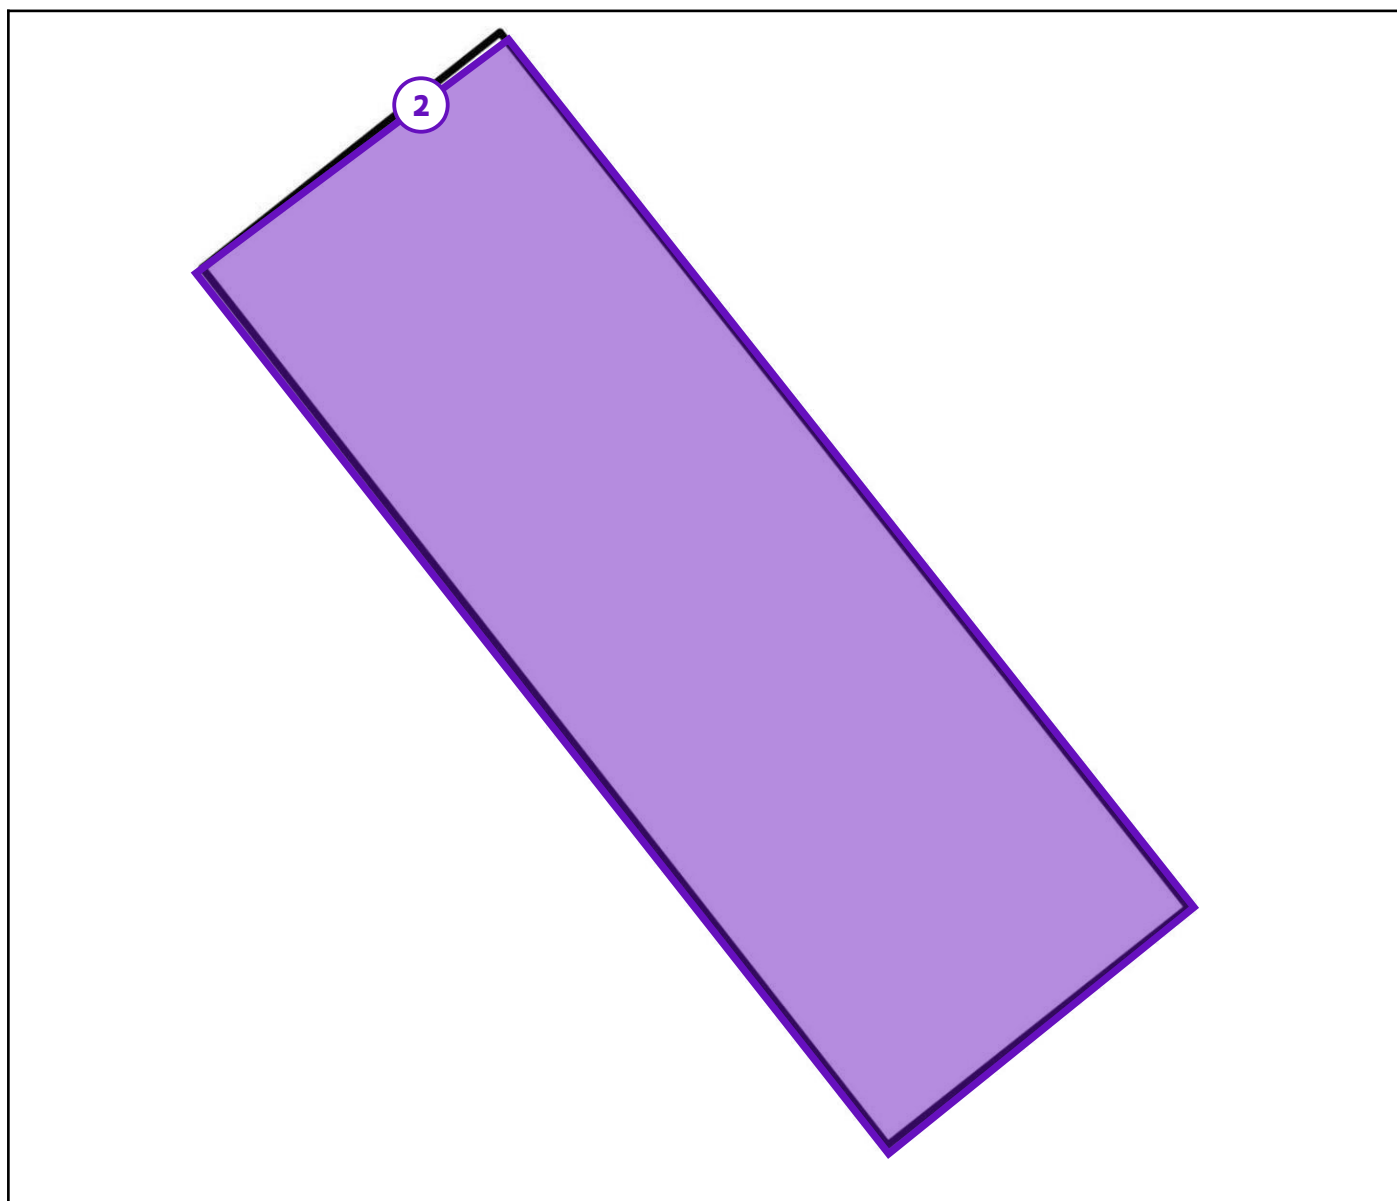
## Plan 1.6: Berging kelder

| Beschrijving | Type | Actie |
|---|---|---|
| 2. Vloerafwerking | Advies | - |

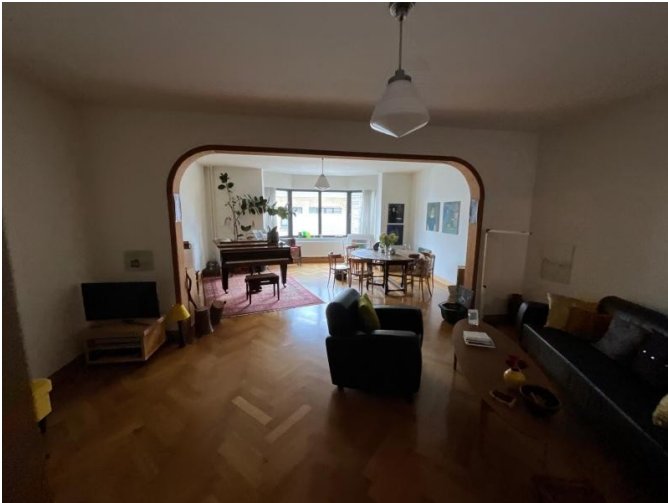
## Fiche 4: Bepleistering wanden

Overzichtsfoto

Detailfoto

Geen asbest

| # | Type | Referentie | Resultaat |
|---|---|---|---|
| 4.1 | Mengmonster | X1 | Geen asbest |

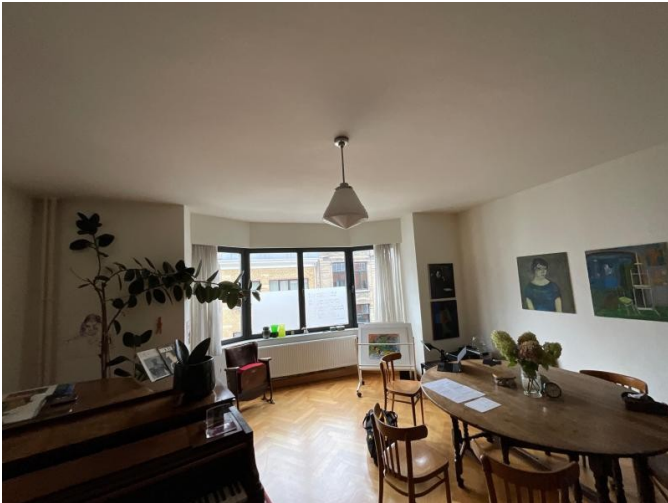
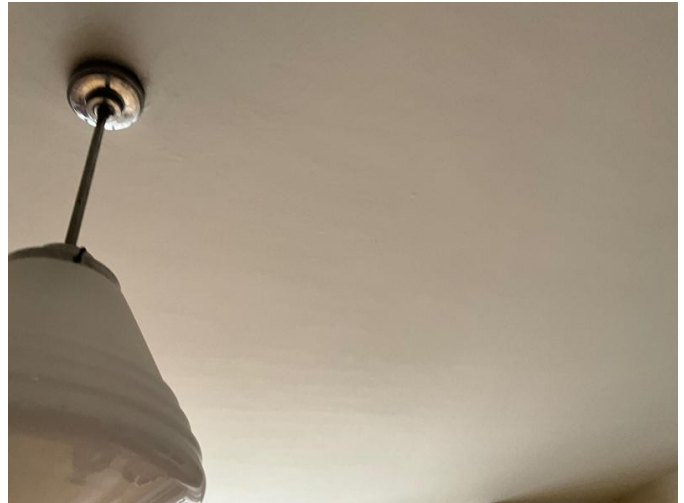
## Fiche 5: Beploistering plafond

Overzichtsfoto

Detailfoto

Geen asbest

| # | Type | Referentie | Resultaat |
|---|---|---|---|
| 5.1 | Mengmonster | X2 | Geen asbest |
