# Asbestinventarisatetest

Retieseweg 90, 2440 Geel

Attestnummer : 20251024-000389.000

**Niet-asbestveilig**

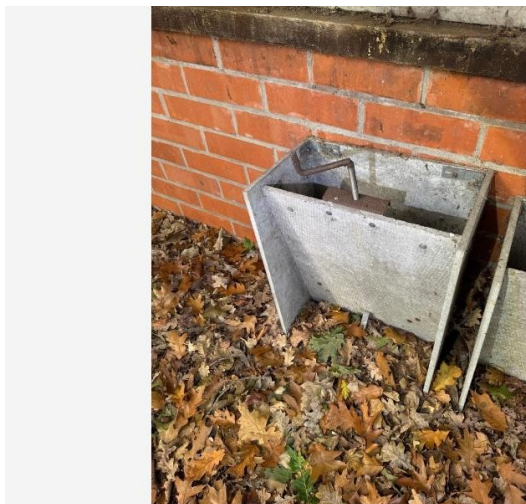
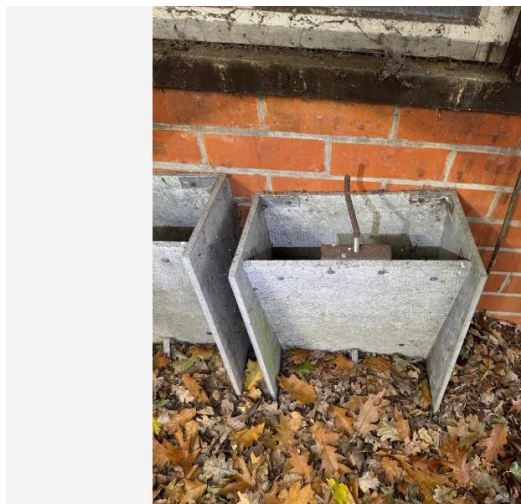
Het asbestmateriaal valt onder de mijlpaal van 2040.

| Eindbeoordeling materiaalrisico | Verhoogd materiaalrisico en/of verhoogde kans op vezelvrijgave |

| Gebondenheid | Categorie 1: hechtgebonden in oorsprong |
| Asbestsoort (vezeltype) | Crocidoliet aanwezig |
| Asbestconcentratie | Laag (< 50%) |
| Afschermingsgraad van het gehele materiaal | Geheel of deels (ook) vrij aan de binnenlucht |
| Toestand van het materiaal | Licht beschadigd, licht verweerd. Intact calciumsilicaatmateriaal of categorie III 'gebondenheid' |

| Beschrijving | Voederbak |

- Zorg voor een veilig beheer. Vermijd het beschadigen van het asbestmateriaal. Controleer de toestand jaarlijks op wijzigingen.
- Voer bijkomende staalname(s) uit.

- Eenvoudige handelingen: mag via doe-het-zelf of door werknemer(s) met opleidingsattest eenvoudige handelingen  
Deze toepassing kan door een aannemer die over een opleidingsattest eenvoudige handelingen beschikt of door een particulier (doe-het-zelf), verwijderd worden indien er geen verhoogd risico op vrijgave van asbestvezels (max. concentratie 0,01 vezels/cm<sup>3</sup> - CODEX Art. VI.3-54) ontstaat en de toepassing voorafgaand wordt gefixeerd/bevochtigd; de individuele elementen zonder machinale werktuigen (boormachine, slijpschijf, hogedrukreiniger,...) en zonder breken of gooien een voor een losgemaakt worden; en ten slotte dubbel en luchtdicht verpakt weggevoerd worden naar een erkend afvalpunt (recyclagepark).

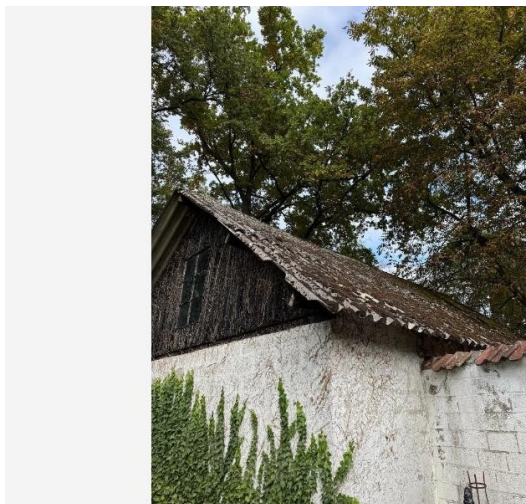
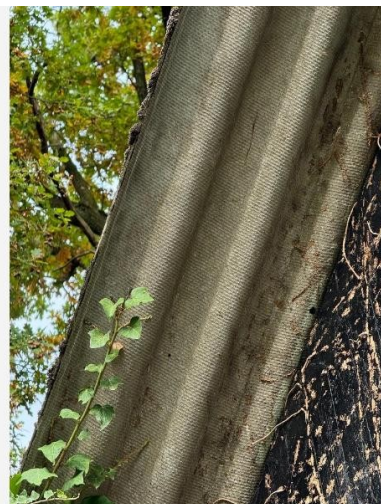
Het asbestmateriaal valt onder de mijlpaal van 2034.

| Eindbeoordeling materiaalrisico | Verhoogd materiaalrisico en/of verhoogde kans op vezelvrijgave |

| Gebondenheid | Categorie 1: hechtgebonden in oorsprong |
| Asbestsoort (vezeltype) | Crocidoliet aanwezig |
| Asbestconcentratie | Laag (< 50%) |
| Afschermingsgraad van het gehele materiaal | Geheel of deels vrij aan de buitenlucht |
| Toestand van het materiaal | Matig beschadigd, matig verweerd |

| Beschrijving | Dak bestaande uit golfplaten |

- Verwijder dit asbestmateriaal zo snel mogelijk. Volg de toestand goed op.
- Hemelwater dat afspoelt van asbestcement daken of gevels kan asbestdeeltjes bevatten. Gebruik het enkel voor gesloten circuits (bv. spoelen toiletten). Reinig na het vervangen van het dak of de gevel de dakgoten en regenwaterput of -ton om asbesthoudend sediment of slib te verwijderen
- Voer bijkomende staalname(s) uit.

- Eenvoudige handelingen: mag via doe-het-zelf of door werknemer(s) met opleidingsattest eenvoudige handelingen  
Deze toepassing kan door een aannemer die over een opleidingsattest eenvoudige handelingen beschikt of door een particulier (doe-het-zelf), verwijderd worden indien er geen verhoogd risico op vrijgave van asbestvezels (max. concentratie 0,01 vezels/cm<sup>3</sup> - CODEX Art. VI.3-54) ontstaat en de toepassing voorafgaand wordt gefixeerd/bevochtigd; de individuele elementen zonder machinale werktuigen (boormachine, slijpschijf, hogedrukreiniger,...) en zonder breken of gooien een voor een losgemaakt worden; en ten slotte dubbel en luchtdicht verpakt weggevoerd worden naar een erkend afvalpunt (recyclagepark).

- Eenvoudige handelingen: enkel door erkend asbestverwijderaar  
Deze toepassing kan enkel door een erkende asbestverwijderaar verwijderd worden omdat er hier automatisch een verhoogd risico op vrijgave van asbestvezels (max. concentratie 0,01 vezels/cm<sup>3</sup> - CODEX - Art. VI.3-54) ontstaat. (Bron: VLAREM II: 6.4.0.1 par1, par2 en par3). Een erkend asbestverwijderaar moet ingeschakeld worden voor deze toepassingen die niet (kunnen) worden verwijderd door de couveuzemethode, door hermetische zone of door de materialen beschreven in Vlarem II, art. 6.4.0.1 par2. (Bron: Leidraad bij het Inspectieprotocol)

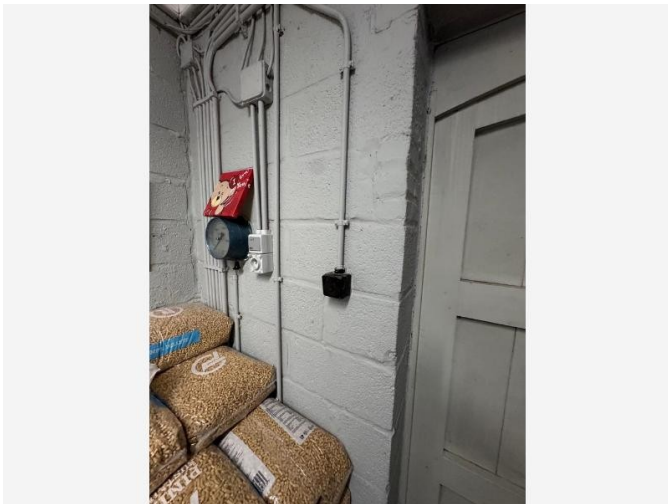
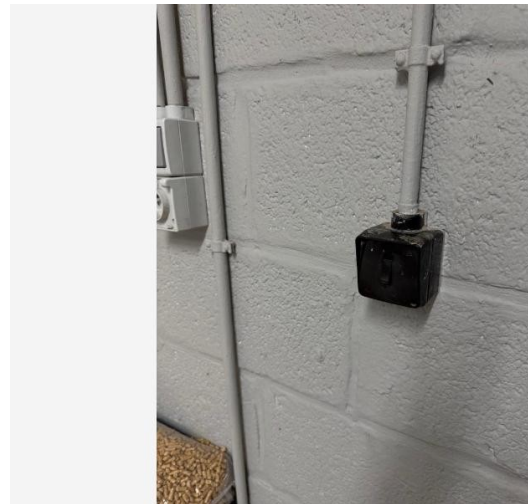
Het asbestmateriaal valt onder de mijlpaal van 2040.

- Eenvoudige handelingen: mag via doe-het-zelf of door werknemer(s) met opleidingsattest eenvoudige handelingen  
Deze toepassing kan door een aannemer die over een opleidingsattest eenvoudige handelingen beschikt of door een particulier (doe-het-zelf), verwijderd worden indien er geen verhoogd risico op vrijgave van asbestvezels (max. concentratie 0,01 vezels/cm<sup>3</sup> - CODEX Art. VI.3-54) ontstaat en de toepassing voorafgaand wordt gefixeerd/bevochtigd; de individuele elementen zonder machinale werktuigen (boormachine, slijpschijf, hogedrukreiniger,...) en zonder breken of gooien een voor een losgemaakt worden; en ten slotte dubbel en luchtdicht verpakt weggevoerd worden naar een erkend afvalpunt (recyclagepark).

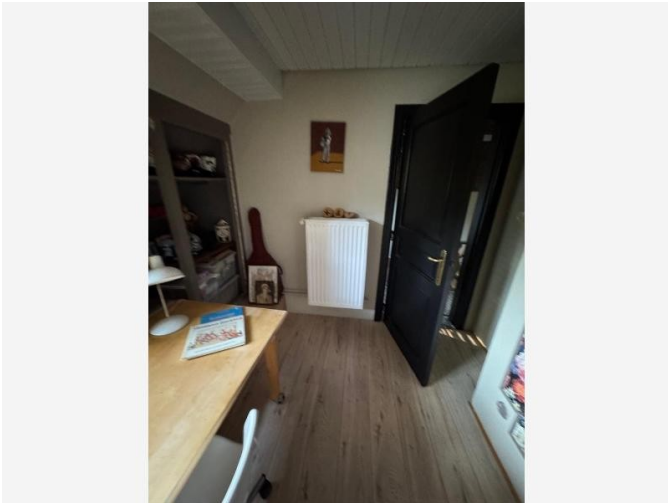
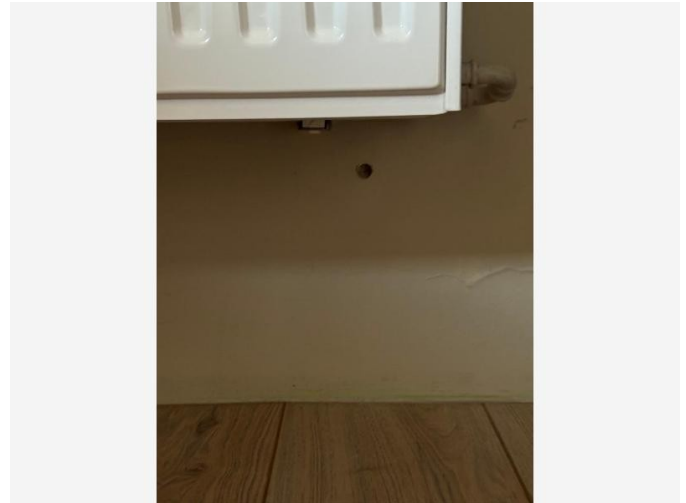
## Fiche 11: Pleisterwerk wanden

Geen asbest

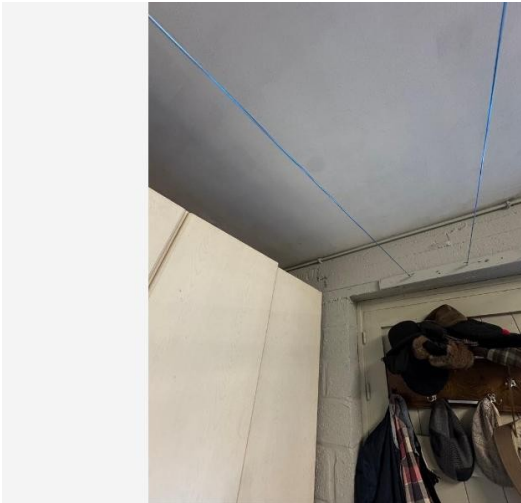
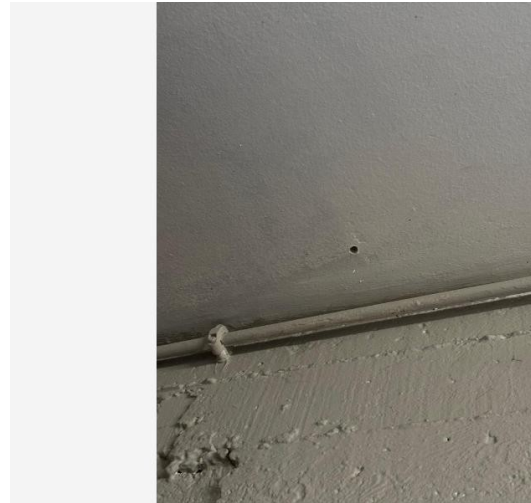
## Fiche 12: Pleisterwerk plafonds

Geen asbest
