Asbestinventarisatetest

Kuipersakkerstraat 105, 2900 Schoten

Attestnummer : 20250717-000284.000

Niet-asbestveilig

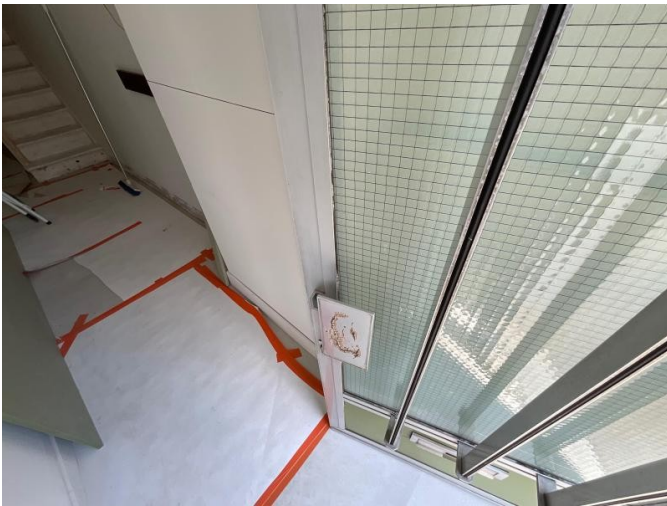
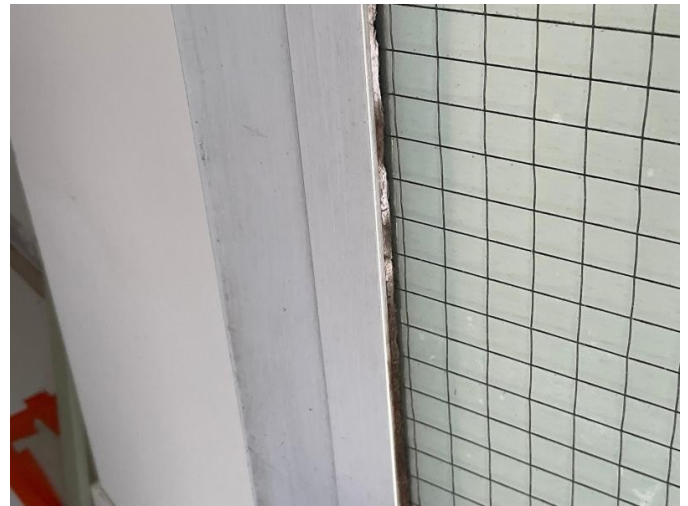
Verhoogd materiaalrisico en/of verhoogde kans op vezelvrijgave

Gebondenheid	Categorie 1: hechtgebonden in oorsprong
Asbestsoort (vezeltype)	Amfibool aanwezig, uitgezonderd crocidoliet
Asbestconcentratie	Laag (< 50%)
Afschermingsgraad van het gehele materiaal	Geheel of deels (ook) vrij aan de binnenlucht
Toestand van het materiaal	Matig beschadigd, matig verweerd

Beschrijving	Mastiek
Omgeving	Binnen
Primaire drager	Wandopening verticaal (raam, deur, ...)
Asbestmateriaal	In-situ afwerkingslagen - Pasta, stopverf, voegsel, stopsel, vulsel, mastiek, kitten, ...
Bindmiddel van asbestmateriaal	Kitten, mastiek, pasta
Gebondenheid op basis van bindmiddel	Hecht
Hoeveelheid (gewicht - aantal)	<ul style="list-style-type: none">• 0,10 kg - 1 stuk
Totaal gewicht	0,10 kg
Eenvoudig bereikbaar	Ja
Bevestigingswijze	<ul style="list-style-type: none">• Verlijmd, ingegoten, versmeerd
Identificatiemethode	Vaststelling zonder monstername
Destructieve handeling voor identificatie	Nee
Opmerking	De hoeveelheid is een schatting en kan afwijken van de werkelijke toestand.

Verwijderen

- Zorg voor een veilig beheer. Vermijd het beschadigen van het asbestmateriaal. Controleer de toestand jaarlijks op wijzigingen.

- Eenvoudige handelingen: mag via doe-het-zelf of door werknemer(s) met opleidingsattest eenvoudige handelingen
Deze toepassing kan door een aannemer die over een opleidingsattest eenvoudige handelingen beschikt of door een particulier (doe-het-zelf), verwijderd worden indien er geen verhoogd risico op vrijgave van asbestvezels (max. concentratie 0,01 vezels/cm³ - CODEX Art. VI.3-54) ontstaat en de toepassing voorafgaand wordt gefixeerd/bevochtigd; de individuele elementen zonder machinale werktuigen (boormachine, slijpschijf, hogedrukreiniger,...) en zonder breken of gooien een voor een losgemaakt worden; en ten slotte dubbel en luchtdicht verpakt weggevoerd worden naar een erkend afvalpunt (recyclagepark).

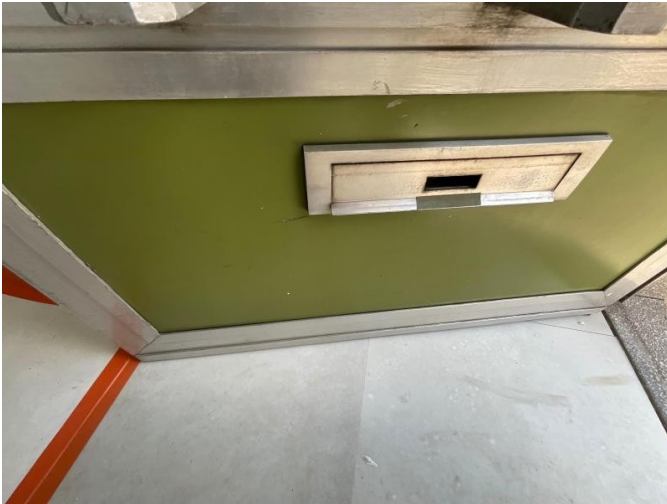
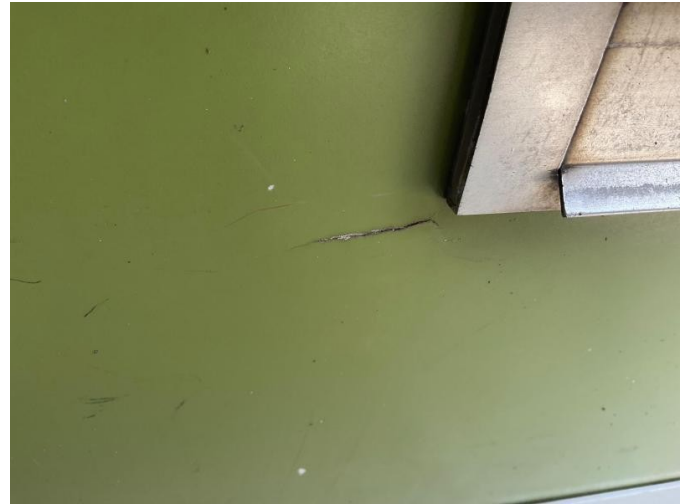
Eindbeoordeling materiaalrisico	Verhoogd materiaalrisico en/of verhoogde kans op vezelvrijgave
---------------------------------	--

Gebondenheid	Categorie 1: hechtgebonden in oorsprong
Asbestsoort (vezeltype)	Crocidoliet aanwezig
Asbestconcentratie	Laag (< 50%)
Afschermingsgraad van het gehele materiaal	Geheel of deels (ook) vrij aan de binnenlucht
Toestand van het materiaal	Licht beschadigd, licht verweerd. Intact calciumsilicaatmateriaal of categorie III 'gebondenheid'

Beschrijving	Glasal deurpaneel
Omgeving	Buiten
Primaire drager	Wandopening verticaal (raam, deur, ...)
Asbestmateriaal	Plaat, paneel, tablet - Geëmailleerd, type Glasal
Bindmiddel van asbestmateriaal	Cement
Gebondenheid op basis van bindmiddel	Hecht
Hoeveelheid (oppervlakte - dikte - aantal)	<ul style="list-style-type: none">• 0,50 m² - 1,00 cm - 1 stuk
Totaal volume	0,005 m ³
Eenvoudig bereikbaar	Ja
Bevestigingswijze	<ul style="list-style-type: none">• Geklemd• Verlijmd, ingegoten, versmeerd
Identificatiemethode	Vaststelling zonder monsternamen
Destructieve handeling voor identificatie	Nee
Opmerking	De hoeveelheid is een schatting en kan afwijken van de werkelijke toestand.

Verwijderen

- Zorg voor een veilig beheer. Vermijd het beschadigen van het asbestmateriaal. Controleer de toestand jaarlijks op wijzigingen.

- Eenvoudige handelingen: mag via doe-het-zelf of door werknemer(s) met opleidingsattest eenvoudige handelingen
Deze toepassing kan door een aannemer die over een opleidingsattest eenvoudige handelingen beschikt of door een particulier (doe-het-zelf), verwijderd worden indien er geen verhoogd risico op vrijgave van asbestvezels (max. concentratie 0,01 vezels/cm³ - CODEX Art. VI.3-54) ontstaat en de toepassing voorafgaand wordt gefixeerd/bevochtigd; de individuele elementen zonder machinale werktuigen (boormachine, slijpschijf, hogedrukreiniger,...) en zonder breken of gooien een voor een losgemaakt worden; en ten slotte dubbel en luchtdicht verpakt weggevoerd worden naar een erkend afvalpunt (recyclagepark).

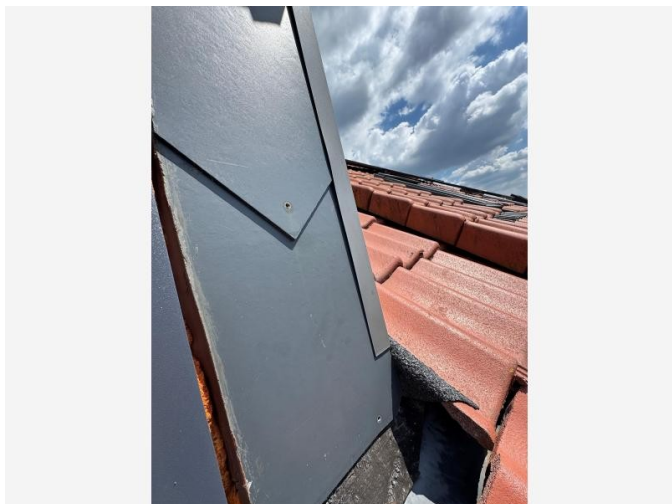
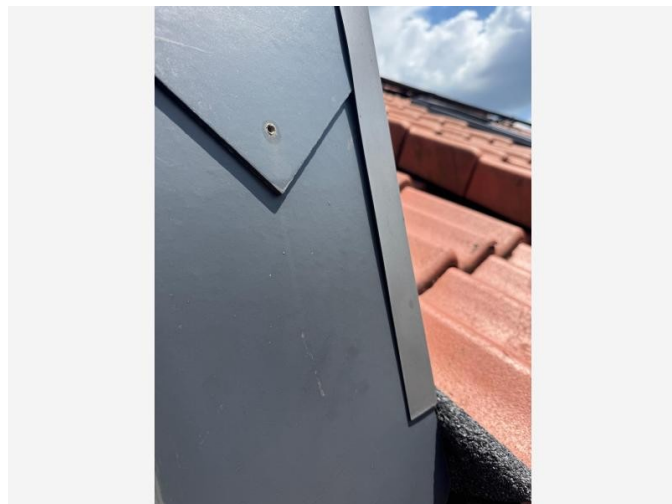
Eindbeoordeling materiaalrisico	Laag materiaalrisico en/of verlaagde kans op vezelvrijgave
---------------------------------	--

Gebondenheid	Categorie 1: hechtgebonden in oorsprong
Asbestsoort (vezeltype)	Crocidoliet aanwezig
Asbestconcentratie	Laag (< 50%)
Afschermingsgraad van het gehele materiaal	Geheel of deels vrij aan de buitenlucht
Toestand van het materiaal	Licht beschadigd, licht verweerd. Intact calciumsilicaatmateriaal of categorie III 'gebondenheid'

Beschrijving	Dakkapel met leien
Omgeving	Buiten
Primaire drager	Wand buitenschil
Asbestmateriaal	Dak- en gevelbekleding - Lei, shingle
Bindmiddel van asbestmateriaal	Cement
Gebondenheid op basis van bindmiddel	Hecht
Hoeveelheid (oppervlakte - aantal)	• 8,00 m ² - 1 stuk
Totale oppervlakte	8,00 m ²
Eenvoudig bereikbaar	Ja
Bevestigingswijze	• Genageld, geniet
Identificatiemethode	Vaststelling zonder monstername
Destructieve handeling voor identificatie	Nee
Opmerking	De hoeveelheid is een schatting en kan afwijken van de werkelijke toestand.

Verwijderen

- Verwijder dit asbestmateriaal zo snel mogelijk. Volg de toestand goed op.
- Hemelwater dat afspoelt van asbestcement daken of gevels kan asbestdeeltjes bevatten. Gebruik het enkel voor gesloten circuits (bv. spoelen toiletten). Reinig na het vervangen van het dak of de gevel de dakgoten en regenwaterput of -ton om asbesthoudend sediment of slib te verwijderen

- Eenvoudige handelingen: mag via doe-het-zelf of door werknemer(s) met opleidingsattest eenvoudige handelingen
Deze toepassing kan door een aannemer die over een opleidingsattest eenvoudige handelingen beschikt of door een particulier (doe-het-zelf), verwijderd worden indien er geen verhoogd risico op vrijgave van asbestvezels (max. concentratie 0,01 vezels/cm³ - CODEX Art. VI.3-54) ontstaat en de toepassing voorafgaand wordt gefixeerd/bevochtigd; de individuele elementen zonder machinale werktuigen (boormachine, slijpschijf, hogedrukreiniger,...) en zonder breken of gooien een voor een losgemaakt worden; en ten slotte dubbel en luchtdicht verpakt weggevoerd worden naar een erkend afvalpunt (recyclagepark).

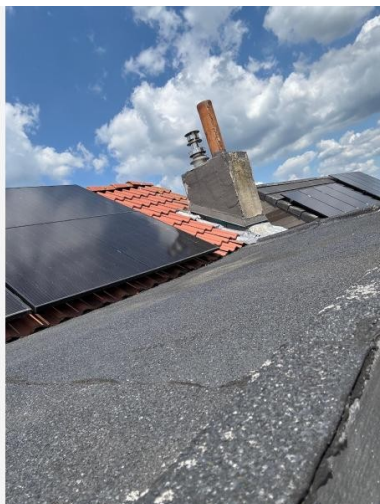
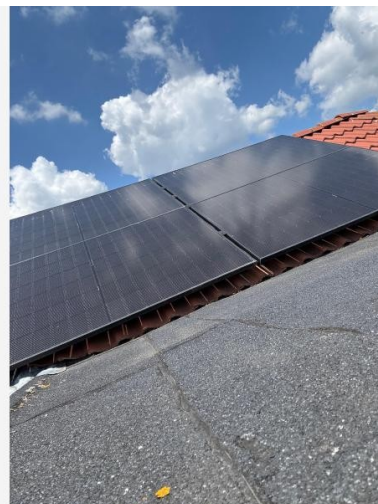
Laag materiaalrisico en/of verlaagde kans op vezelvrijgave

Gebondenheid	Categorie 1: hechtgebonden in oorsprong
Asbestsoort (vezeltype)	Alleen chrysotiel
Asbestconcentratie	Laag (< 50%)
Afschermingsgraad van het gehele materiaal	Geheel of deels vrij aan de buitenlucht
Toestand van het materiaal	Licht beschadigd, licht verweerd. Intact calciumsilicaatmateriaal of categorie III 'gebondenheid'

Beschrijving	Roofing plat dak
Omgeving	Buiten
Primaire drager	Plat dak
Asbestmateriaal	Dak- en gevelbekleding - Roofing
Bindmiddel van asbestmateriaal	Bitumen (roofing, teer, asfalt)
Gebondenheid op basis van bindmiddel	Hecht
Hoeveelheid (oppervlakte - aantal)	<ul style="list-style-type: none"> • 8,00 m² - 1 stuk
Totale oppervlakte	8,00 m ²
Eenvoudig bereikbaar	Ja
Bevestigingswijze	<ul style="list-style-type: none"> • Verlijmd, ingegoten, versmeerd
Identificatiemethode	<p>Vaststelling zonder monstername</p> <p>Motivatie: Groot risico op structurele gevolgschade (lekkenschade, werking installatie,...)</p>
Destructieve handeling voor identificatie	Nee
Opmerking	<p>De puntstaal van de roofing is niet representatief voor de gehele dakbedekking. Staalname tot op de primaire drager is niet mogelijk zonder structurele gevolgschade (lekken,...). Het is aangewezen om bij een wijziging van de toestand door bv afbraak of renovatie, bijkomend onderzoek (met eventueel extra staalname) uit te voeren op onderliggende/ingesloten materialen.</p>

Zorgvuldig beheren

- Zorg voor een veilig beheer en verwijder dit asbestmateriaal wanneer het bij werken eenvoudig bereikbaar wordt. Controleer de toestand jaarlijks op wijzigingen.

- Eenvoudige handelingen: mag via doe-het-zelf of door werknemer(s) met opleidingsattest eenvoudige handelingen
Deze toepassing kan door een aannemer die over een opleidingsattest eenvoudige handelingen beschikt of door een particulier (doe-het-zelf), verwijderd worden indien er geen verhoogd risico op vrijgave van asbestvezels (max. concentratie 0,01 vezels/cm³ - CODEX Art. VI.3-54) ontstaat en de toepassing voorafgaand wordt gefixeerd/bevochtigd; de individuele elementen zonder machinale werktuigen en zonder breken of gooien een voor een losgemaakt worden; en ten slotte in gesloten verpakking weggevoerd worden naar een erkend afvalpunt (recyclagepark).

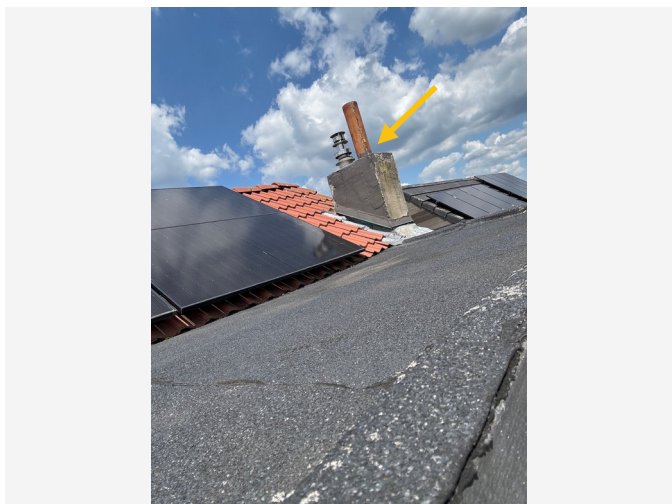
Situeringfoto

Tijdelijke beperking

Reden: Het te onderzoeken materiaal situeert zich hoger dan 3,50 m te rekenen vanaf een veilige ondergrond

Uitleg van de asbestdeskundige: De schouw bevat binnenin mogelijk een asbestcement rookgaskanaal. Laat dit onderzoeken bij eventuele werken.

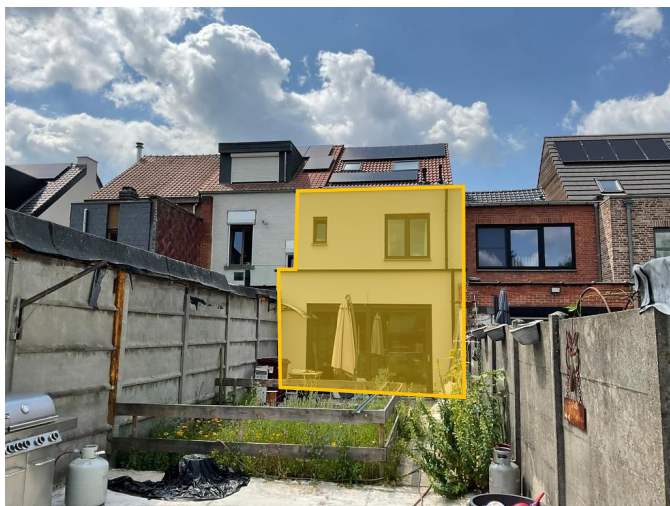
Situeringfoto

Uitgesloten van inspectie

Bouwjaar: 2022

Constructies gebouwd vanaf 2001 moeten niet onderzocht worden

Opmerking	Volledig nieuw gebouwd.
-----------	-------------------------

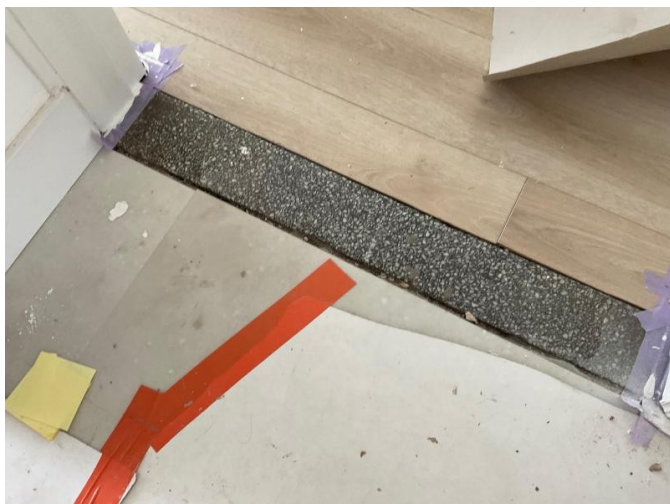
Vrije foto

De dorpels zijn van natuursteen.

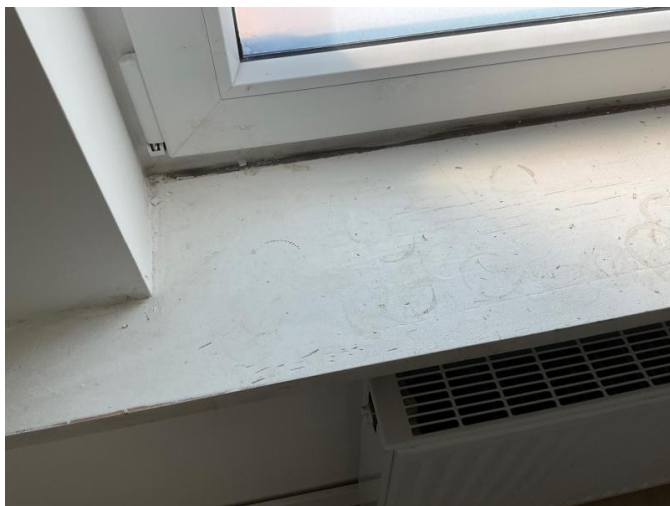
Vrije foto

De vensterbanken zijn van natuursteen.

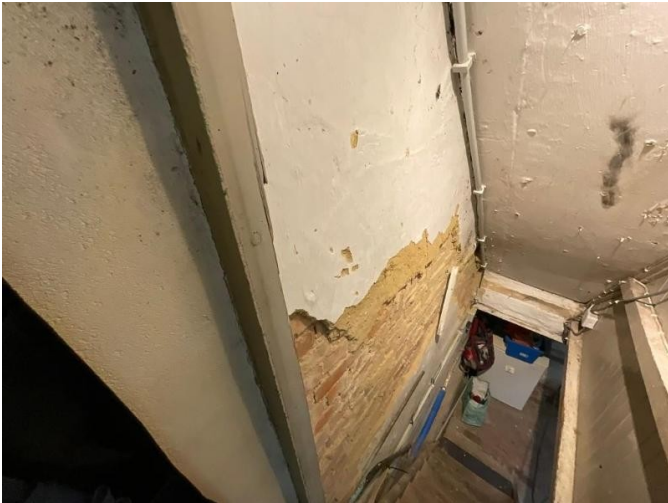
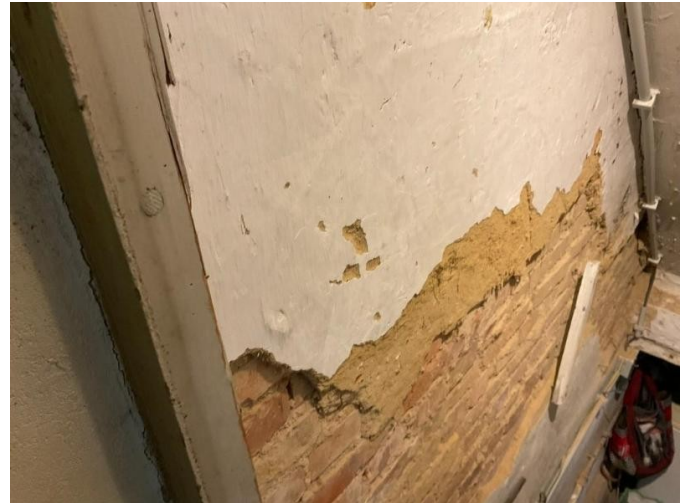
Geen asbest

#	Type	Referentie	Resultaat
10.1	Mengmonster	0.01	Geen asbest

Beschrijving	Pleisterwerk wanden
Omgeving	Binnen
Primaire drager	Binnenwand
Bindmiddel van materiaal	Gips - kalk
Gebondenheid op basis van bindmiddel	Niet-hechtgebonden
Hoeveelheid (oppervlakte - dikte - aantal)	• 300,00 m ² - 1,00 cm - 1 stuk
Totaal volume	3,00 m ³
Identificatiemethode	Vaststelling met monstername
Destructieve handeling voor identificatie	Nee
Opmerking	De hoeveelheid is een schatting en kan afwijken van de werkelijke toestand. Waar mogelijk, wordt staalname uitgevoerd conform het inspectieprotocol: in een droge ruimte zoals een slaapkamer, in een natte ruimte zoals een keuken of badkamer, in een traphal en in een stookruimte.
