# Asbestinventarisatattest

Emile Verhaerenstraat 5, 2850 Boom

Attestnummer : 20260209-000245.001

Uitgegeven op : 10.02.2026

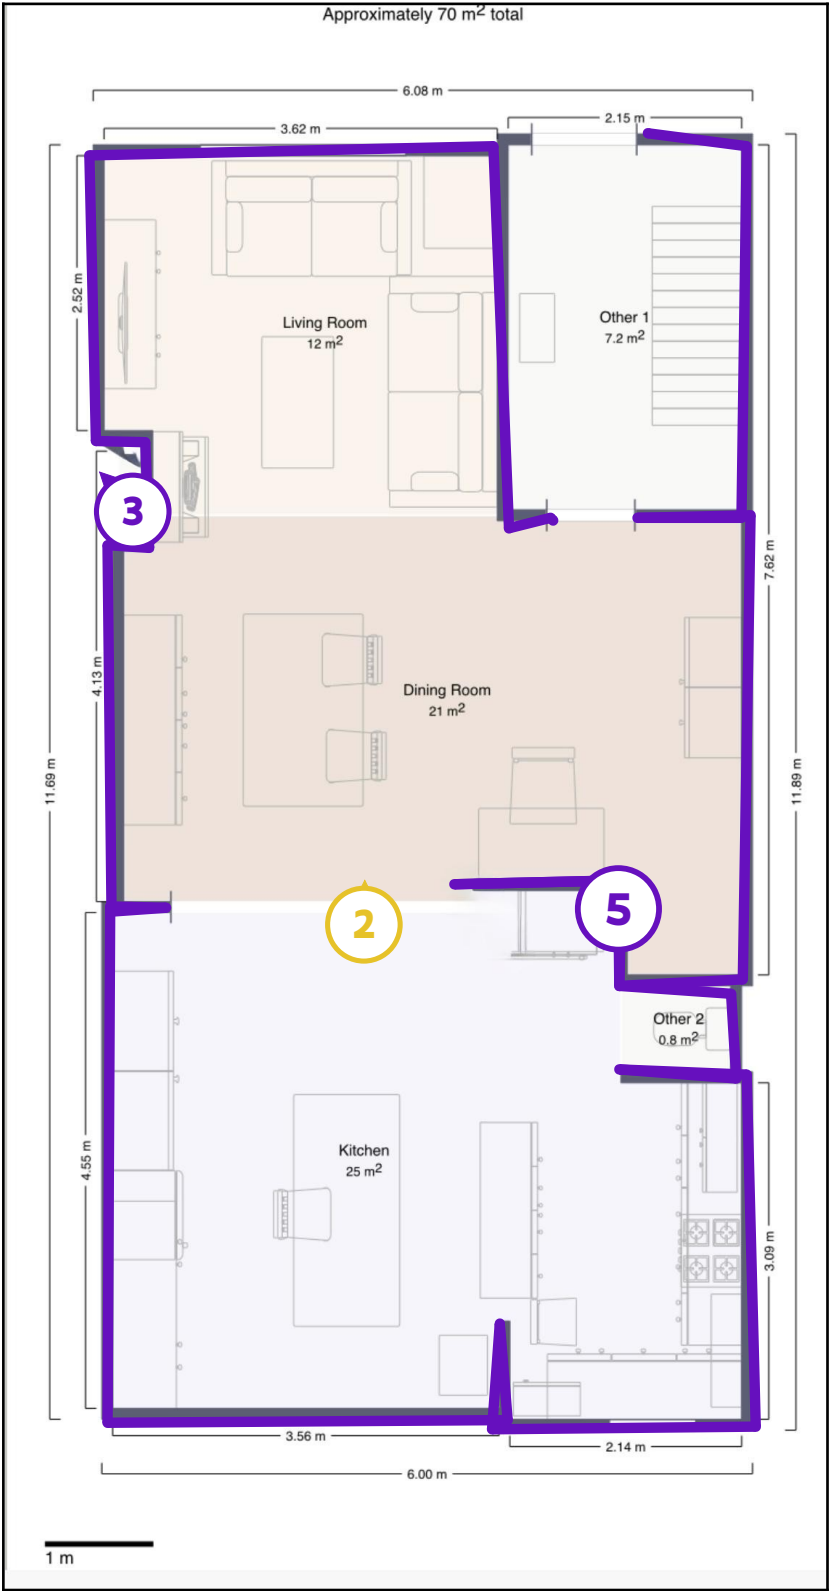
# Plan 1.4: Gelijkvloers

| 2. Cementbuis | Asbestmateriaal | Zorgvuldig beheren |
| 3. Schouw (binnenzijde) | Beperking | - |
| 5. (Voorzet)wandafwerking | Advies | - |

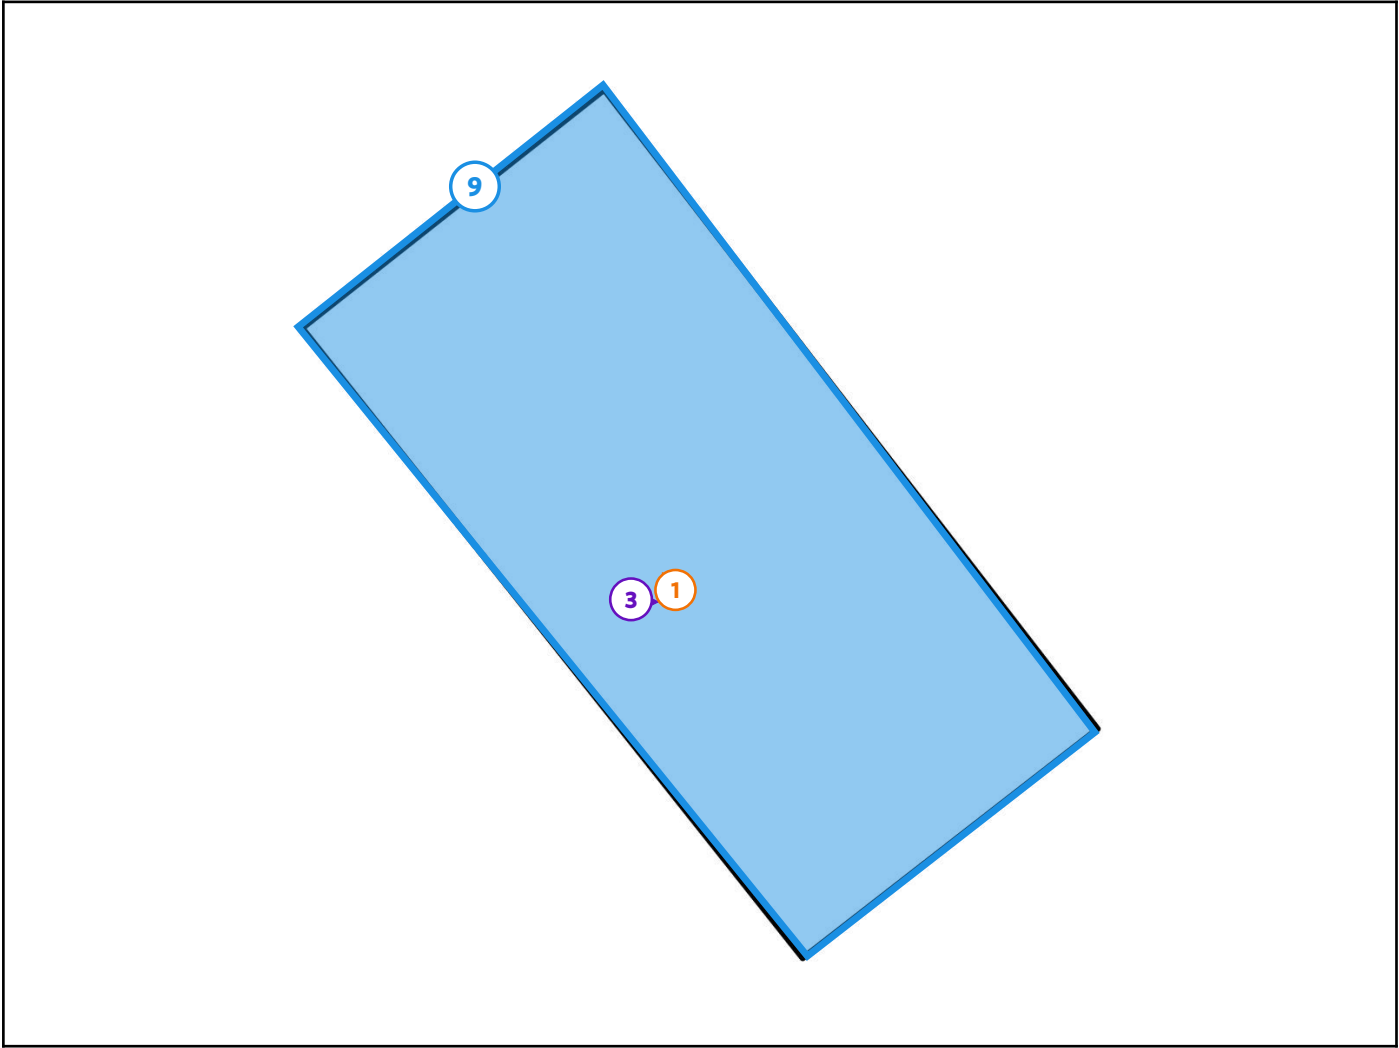
# Plan 1.10: Dak(en)

| Beschrijving | Type | Actie |
|---|---|---|
| 1. Schouwhoed | Asbestmateriaal | Verwijderen |
| 3. Schouw (binnenzijde) | Beperking | - |
| 9. Roofing | Geen asbest | - |

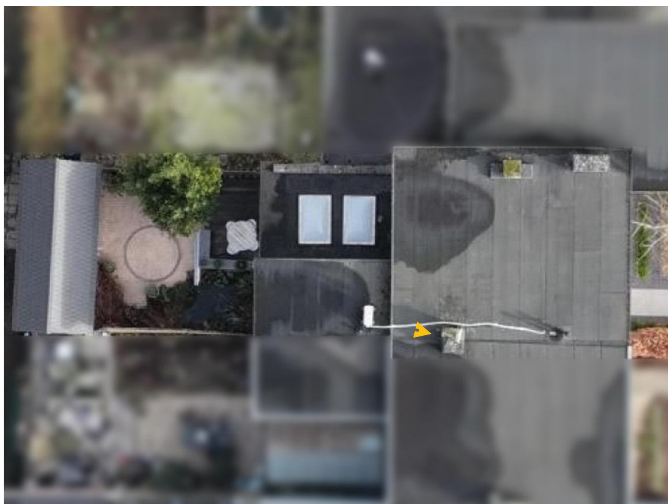
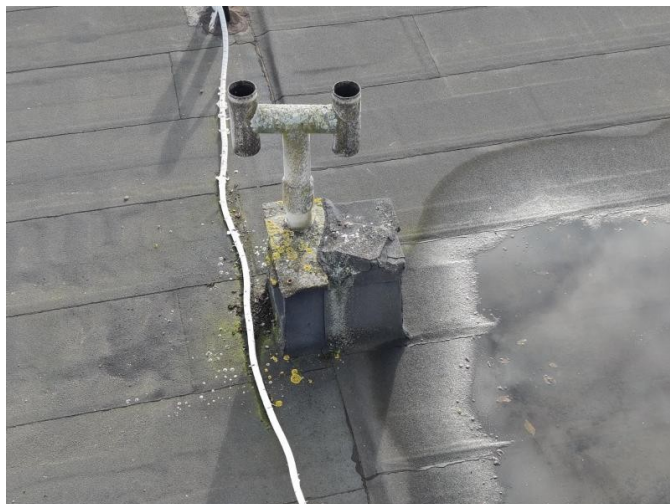
Het asbestmateriaal valt onder de mijlpaal van 2034.

| Eindbeoordeling materiaalrisico | Verhoogd materiaalrisico en/of verhoogde kans op vezelvrijgave |

| Asbestsoort (vezeltype) | Crocidoliet aanwezig |
| Afschermingsgraad van het gehele materiaal | Geheel of deels vrij aan de buitenlucht |
| Toestand van het materiaal | Matig beschadigd, matig verweerd |

| Beschrijving | Schouwhoed |
| Asbestmateriaal | Schouwhoed, ventilatiekap (anti-windval) |
| Identificatiemethode | <p>De asbestdeskundige beoordeelt het materiaal als asbestverdacht en dus asbesthoudend, en dit zonder monstername.</p> <p>Motivatie: Er is een onderzoeksbeperking die monstername verhindert; De ruimte of het materiaal bevindt zich hoger dan 3,5 meter vanaf een vaste ondergrond.</p> |

Verwijderen

- Zorg voor een veilig beheer. Vermijd het beschadigen van het asbestmateriaal. Controleer de toestand jaarlijks op wijzigingen.
- Voer bijkomende staalname(s) uit.

- Eenvoudige handelingen: mag via doe-het-zelf of door werknemer(s) met opleidingsattest eenvoudige handelingen  
Deze toepassing kan door een aannemer die over een opleidingsattest eenvoudige handelingen beschikt of door een particulier (doe-het-zelf), verwijderd worden indien er geen verhoogd risico op vrijgave van asbestvezels (max. concentratie 0,01 vezels/cm<sup>3</sup> - CODEX Art. VI.3-54) ontstaat en de toepassing voorafgaand wordt gefixeerd/bevochtigd; de individuele elementen zonder machinale werktuigen (boormachine, slijpschijf, hogedrukreiniger,...) en zonder breken of gooien een voor een losgemaakt worden; en ten slotte dubbel en luchtdicht verpakt weggevoerd worden naar een erkend afvalpunt (recyclagepark).

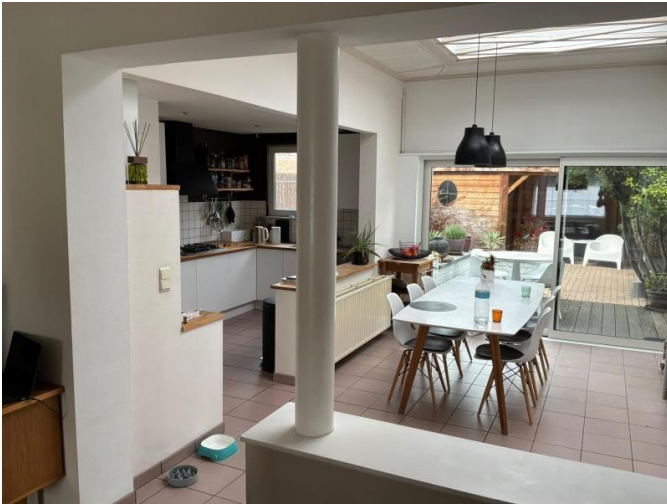
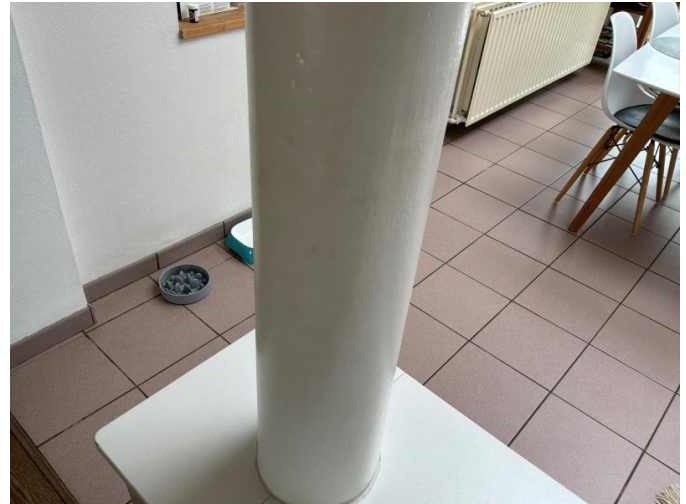
Het asbestmateriaal valt onder de mijlpaal van 2040.

| Eindbeoordeling materiaalrisico | Laag materiaalrisico en/of verlaagde kans op vezelvrijgave |

| Asbestsoort (vezeltype) | Crocidoliet aanwezig |
| Toestand van het materiaal | Onbeschadigd, niet verweerd |

| Beschrijving | Cementbuis |
| Asbestmateriaal | Verloren bekisting - Buis, koker |
| Identificatiemethode | <p>De asbestdeskundige beoordeelt het materiaal als asbestverdacht en dus asbesthoudend, en dit zonder monstername.</p> <p>Motivatie: De monstername brengt andere schade aan dan schade die inherent is aan de monstername.</p> |
| Opmerking | <p>Asbestverdacht vanwege ontbreken van bewijsdocumenten om aan te tonen dat de buis niet asbesthoudend is &amp; staalname zonder structurele gevolgschade is niet mogelijk. Indien de situatie wijzigt door bv afbraak &amp; of grondige renovatiewerken is het aangewezen om verder (destructief) onderzoek uit te voeren met staalname op de buis om uitsluitel te geven over de aanwezigheid van asbest.</p> |

Zorgvuldig beheren

- Zorg voor een veilig beheer. Vermijd het beschadigen van het asbestmateriaal. Controleer de toestand jaarlijks op wijzigingen.

- Eenvoudige handelingen: mag via doe-het-zelf of door werknemer(s) met opleidingsattest eenvoudige handelingen  
Deze toepassing kan door een aannemer die over een opleidingsattest eenvoudige handelingen beschikt of door een particulier (doe-het-zelf), verwijderd worden indien er geen verhoogd risico op vrijgave van asbestvezels (max. concentratie 0,01 vezels/cm<sup>3</sup> - CODEX Art. VI.3-54) ontstaat en de toepassing voorafgaand wordt gefixeerd/bevochtigd; de individuele elementen zonder machinale werktuigen (boormachine, slijpschijf, hogedrukreiniger,...) en zonder breken of gooien een voor een losgemaakt worden; en ten slotte dubbel en luchtdicht verpakt weggevoerd worden naar een erkend afvalpunt (recyclagepark).

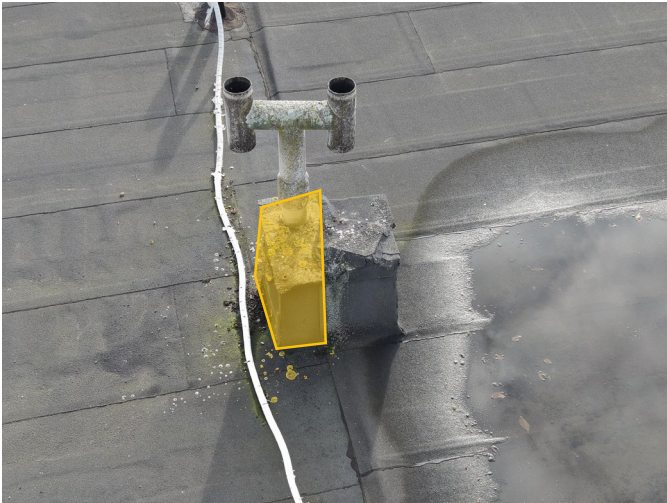
**Reden:** Het te onderzoeken materiaal situeert zich hoger dan 3,50 m te rekenen vanaf een veilige ondergrond

**Uitleg van de asbestdeskundige:** De schouw bevat binnenin mogelijk een asbestcement rookgaskanaal. Laat dit onderzoeken bij eventuele werken.

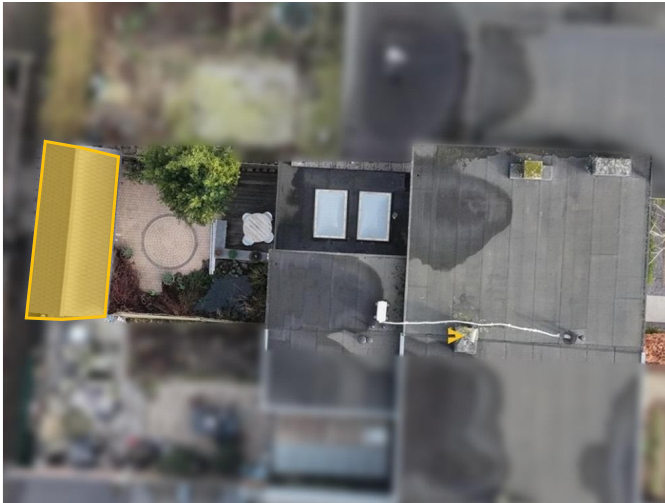
**Bouwjaar:** 2020

*Constructies gebouwd vanaf 2001 moeten niet onderzocht worden*

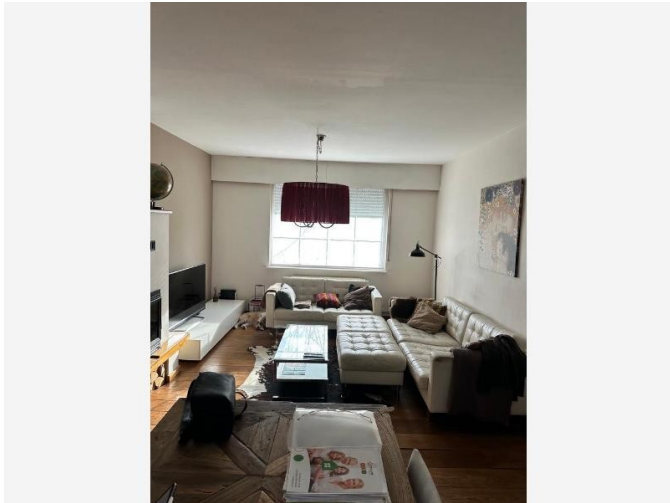
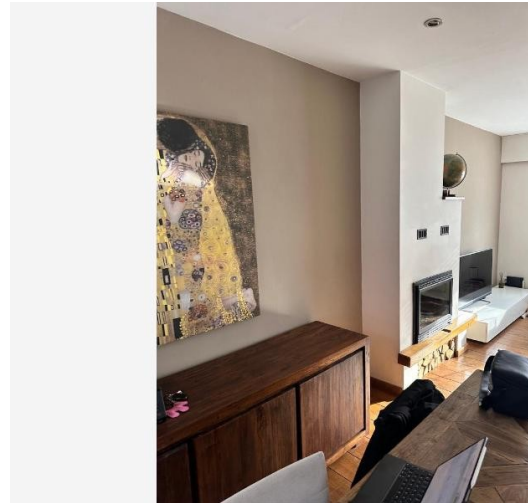
De (voorzet) wandafwerking bevat geen asbesthoudende materialen volgens visuele vastelling & expertise. Indien de situatie wijzigt door bv afbraak of grondige verbouwingswerken, is het aangewezen om bijkomend (destructief) onderzoek uit te voeren (met extra staalnames) op achterliggende/ingesloten materialen zoals zwarte (tegel)lijmlagen,...

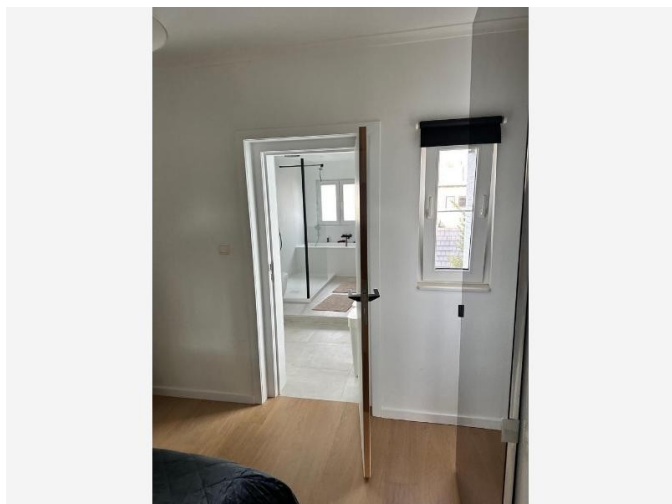
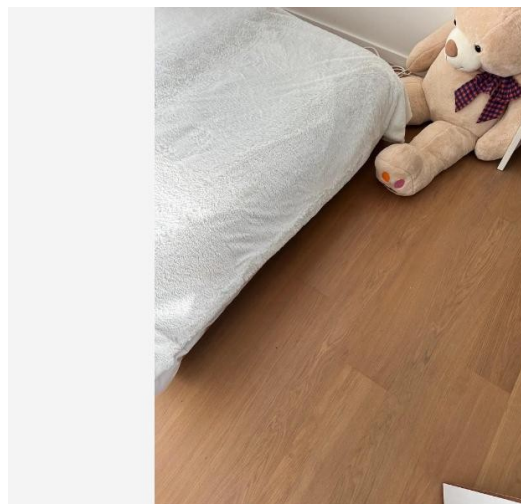
De vloerafwerking bevat geen asbesthoudende materialen volgens visuele vastelling & expertise. Indien de situatie wijzigt door bv afbraak of grondige verbouwingswerken, is het aangewezen om bijkomend (destructief) onderzoek uit te voeren (met extra staalnames) op onderliggende/ingesloten materialen zoals zwarte (tegel)lijmlagen,...

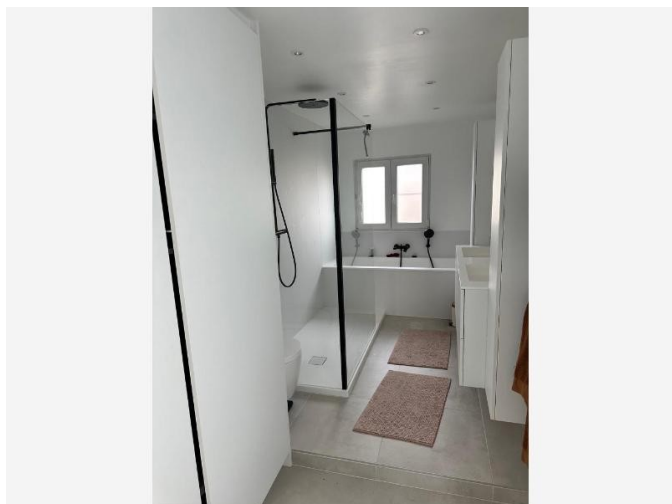
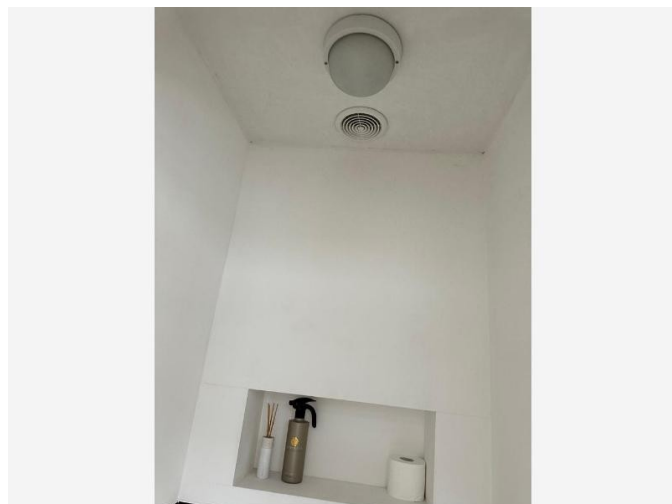
De (valse) plafondafwerking bevat geen asbesthoudende materialen volgens visuele vastelling & expertise. Indien de situatie wijzigt door bv afbraak of grondige verbouwingswerken, is het aangewezen om bijkomend (destructief) onderzoek uit te voeren (met extra staalnames) op achterliggende/ingesloten materialen.

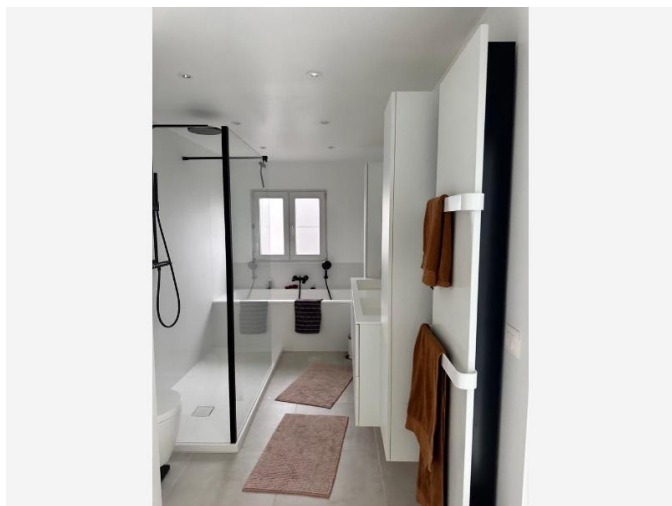
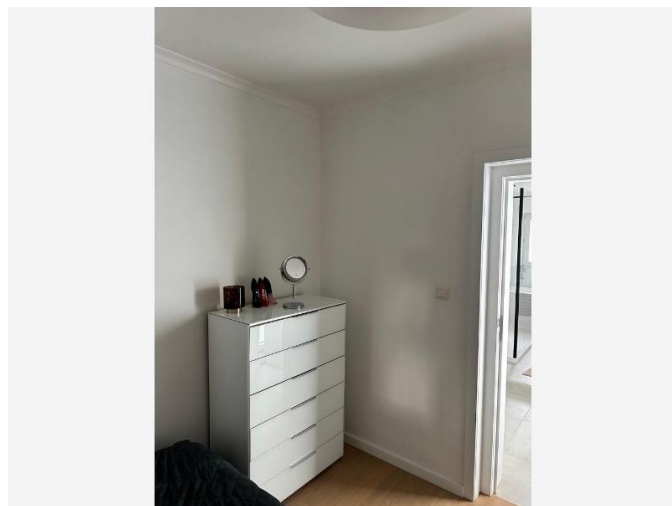
## Fiche 8: Pleisterwerk wanden

Geen asbest

| # | Type | Referentie | Resultaat |
|---|---|---|---|
| 8.1 | Mengmonster | X1 | Geen asbest |

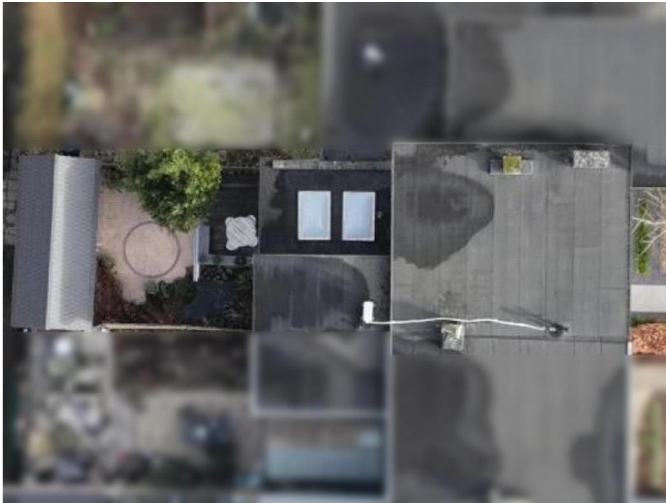
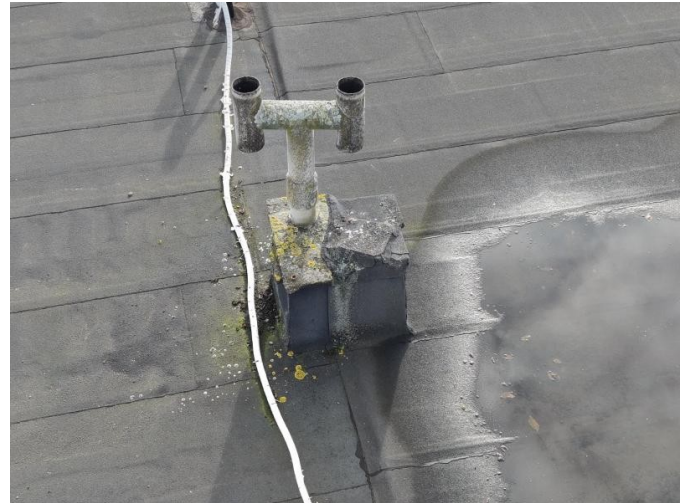
## Fiche 9: Roofing

Geen asbest

| Opmerking | De roofing (bovenlaag) bevat geen asbesthoudende materialen volgens bewijsdocument (factuur), visuele vaststelling & expertise. Indien de situatie wijzigt door bv afbraak of renovatie is het aangewezen om bijkomend (destructief) onderzoek uit te voeren met extra staalname om de aanwezigheid van asbest (eventuele onderlaag) uit te sluiten. |

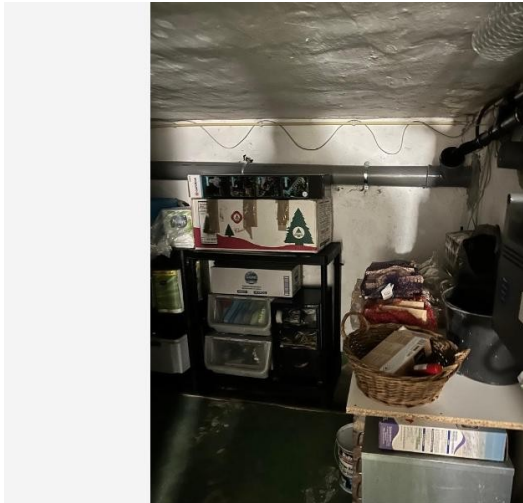
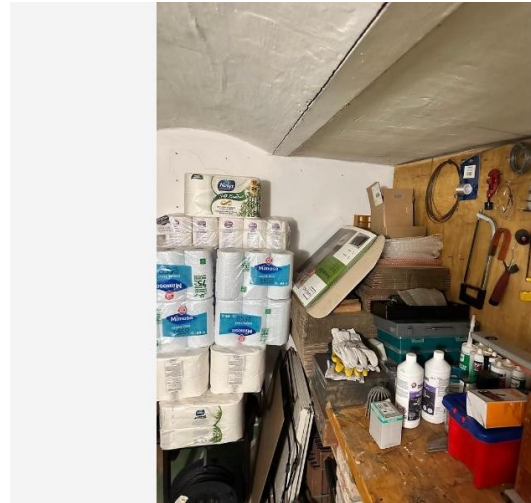
## Fiche 10: Pleisterwerk plafonds

Geen asbest

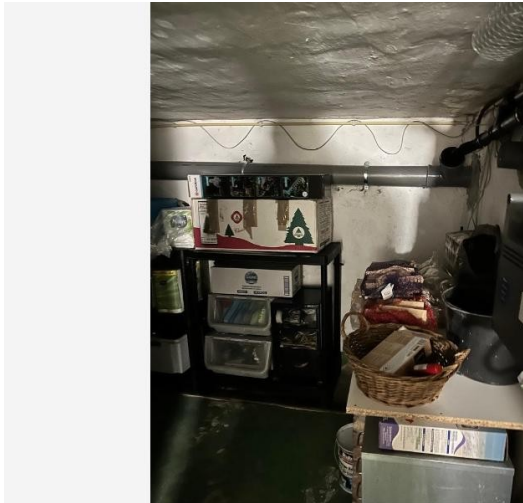
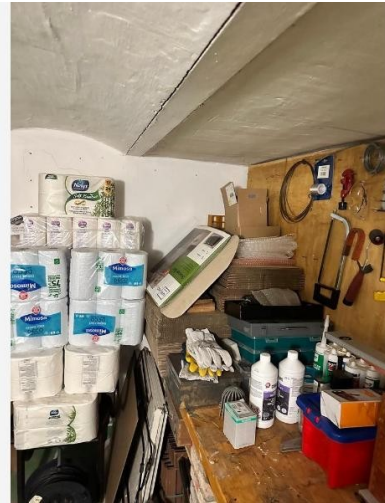
## Fiche 11: Cementen smeerlaag binnen

Geen asbest

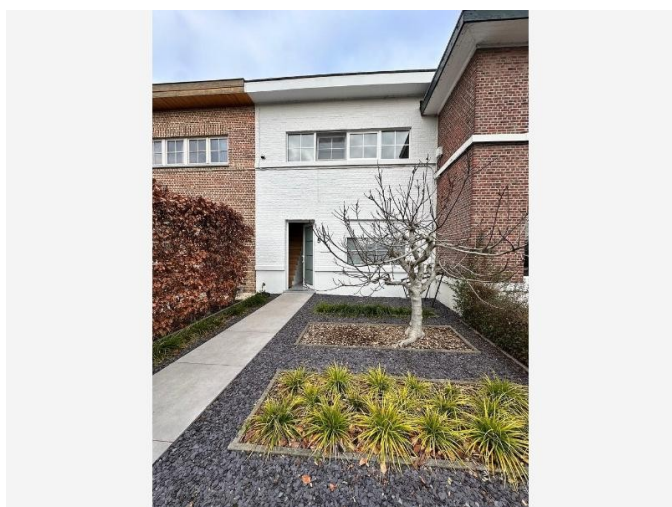
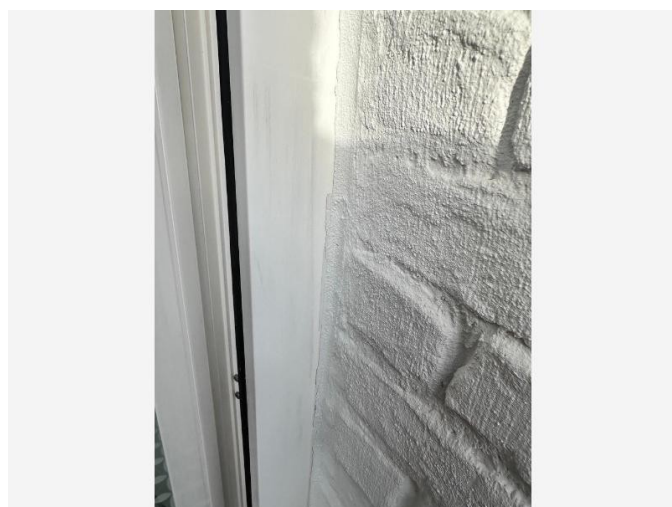
### Fiche 13: Kit aan de ramen

| Beschrijving | Notitie | Terug te vinden op plannen |
|---|---|---|
| Fiche 13: Kit aan de ramen | De kit aan de ramen is niet asbestverdacht. | - |
