# Asbestinventarisatetest

Slijkstraat 96, 2990 Wuustwezel

Attestnummer : **20260207-000154.000**

Uitgegeven op : **07.02.2026**

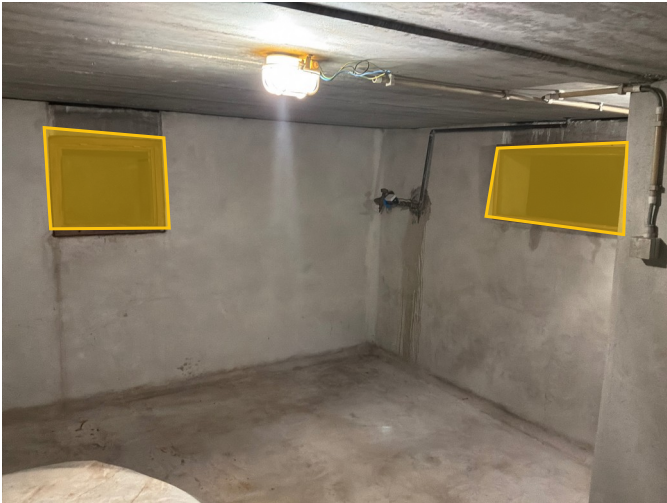
*Situeringsfoto*

### Permanente beperking

**Reden:** Hoogte minder dan 1,5 meter

**Uitleg van de asbestdeskundige:** Ruimtes met een hoogte lager dan 1,5 meter hoeven in het kader van een asbestattest voor verkoop of schenking niet onderzocht te worden.

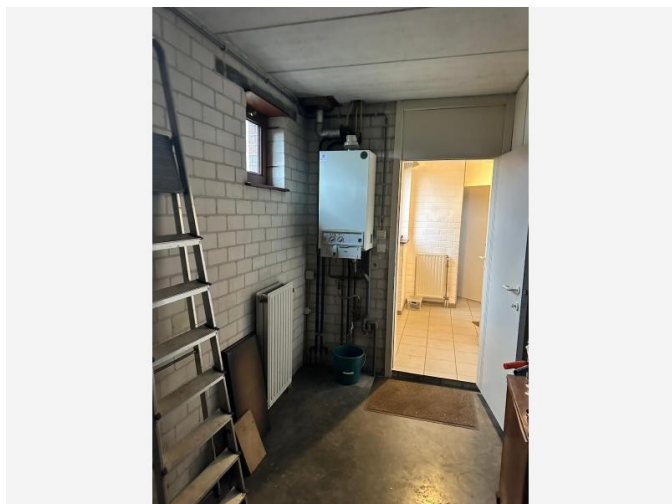
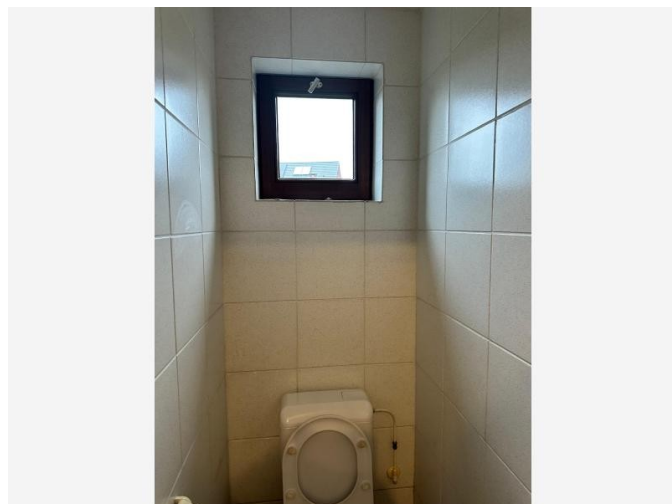
De (voorzet) wandafwerking bevat geen asbesthoudende materialen volgens visuele vastelling & expertise. Indien de situatie wijzigt door bv afbraak of grondige verbouwingswerken, is het aangewezen om bijkomend (destructief) onderzoek uit te voeren (met extra staalnames) op achterliggende/ingesloten materialen zoals zwarte (tegellijmlagen,...

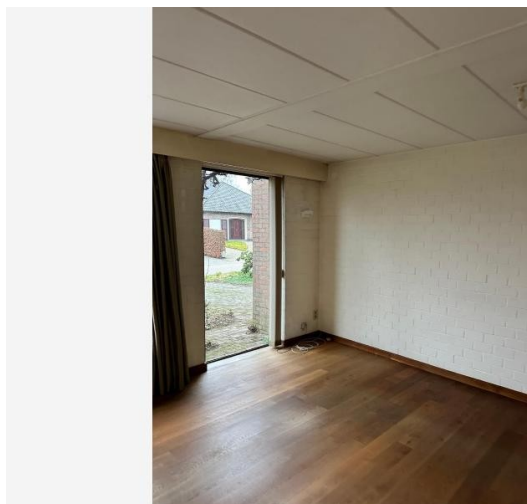
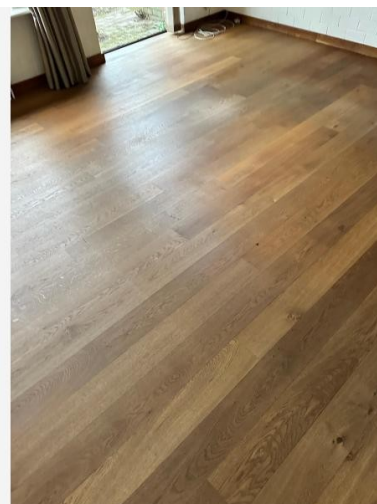
De vloerafwerking bevat geen asbesthoudende materialen volgens visuele vastelling & expertise. Indien de situatie wijzigt door bv afbraak of grondige verbouwingswerken, is het aangewezen om bijkomend (destructief) onderzoek uit te voeren (met extra staalnames) op onderliggende/ingesloten materialen zoals zwarte (tegel)lijmlagen,...

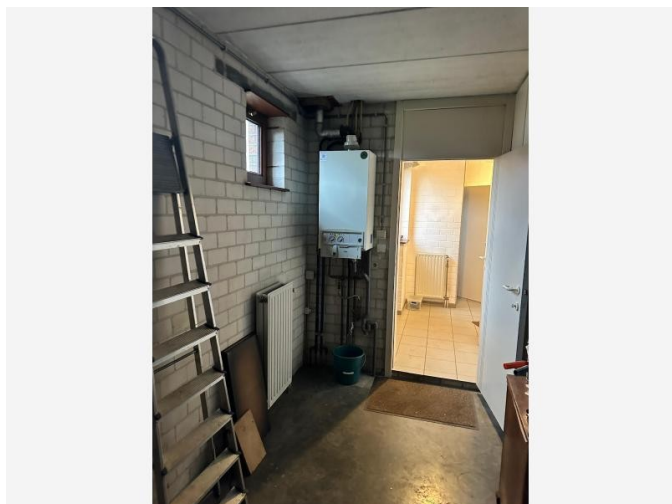
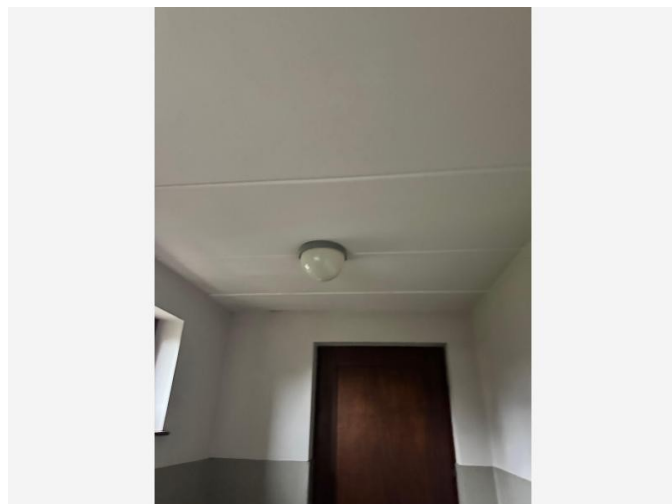
De (valse) plafondafwerking bevat geen asbesthoudende materialen volgens visuele vastelling & expertise. Indien de situatie wijzigt door bv afbraak of grondige verbouwingswerken, is het aangewezen om bijkomend (destructief) onderzoek uit te voeren (met extra staalnames) op achterliggende/ingesloten materialen.

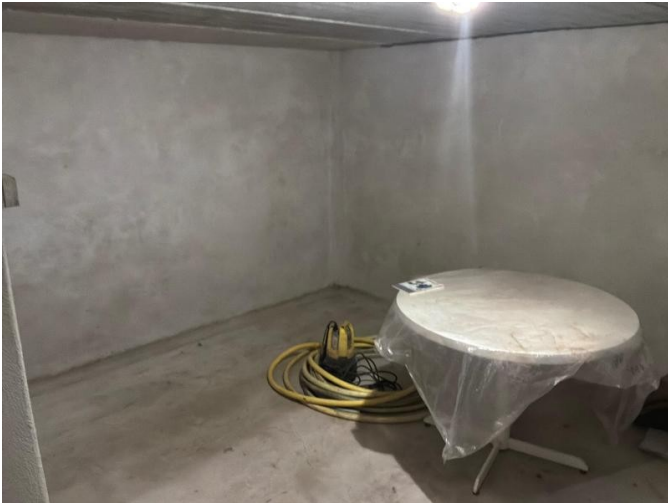
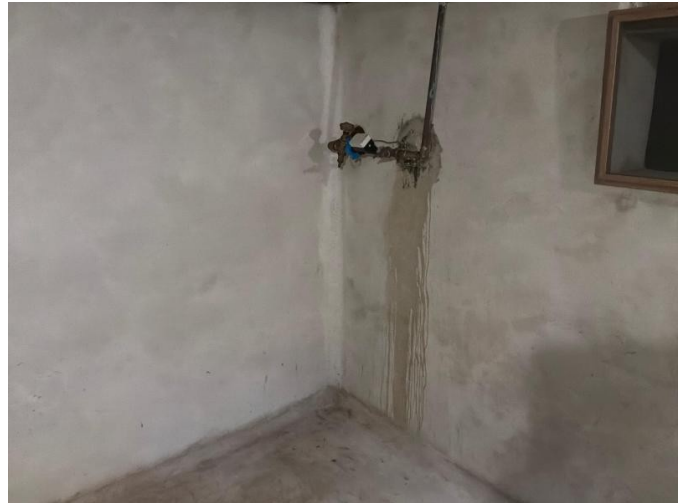
## Fiche 5: Cementen smeerlaag binnen

Geen asbest

| # | Type | Referentie | Resultaat |
|---|---|---|---|
| 5.1 | Mengmonster | X2 | Geen asbest |

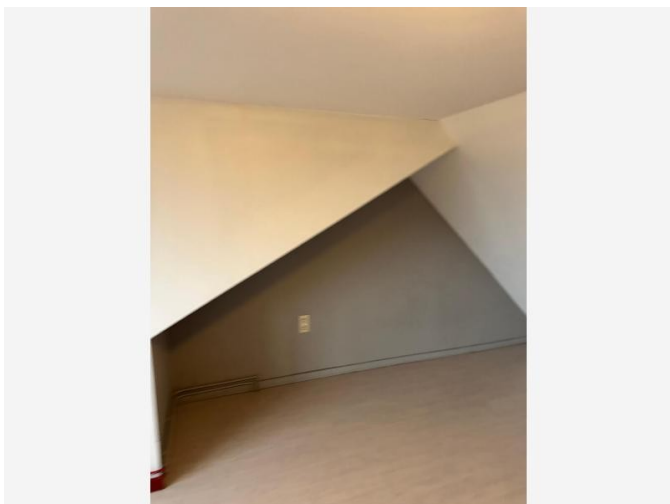
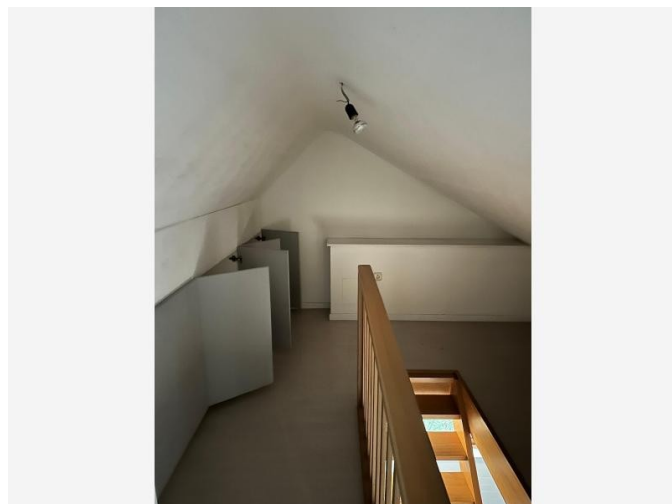
## Fiche 6: Pleisterwerk wanden

Geen asbest

| # | Type | Referentie | Resultaat |
|---|---|---|---|
| 6.1 | Mengmonster | X1 | Geen asbest |

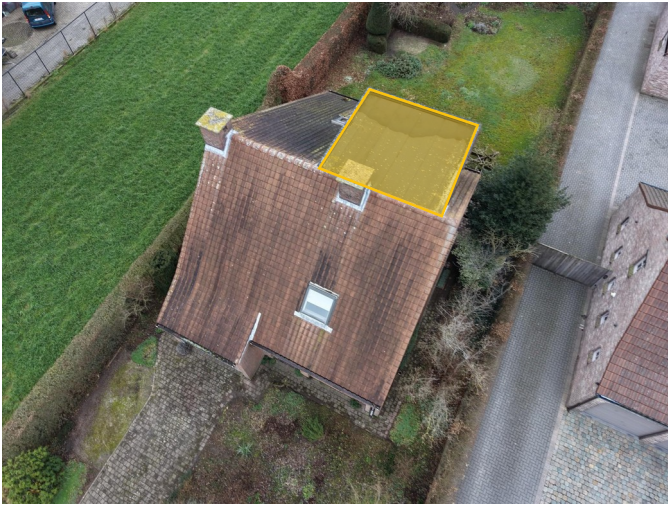
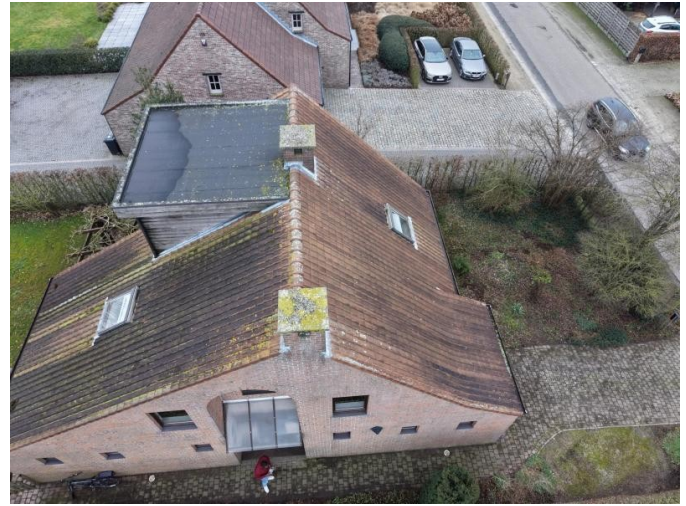
## Fiche 7: Roofing

Geen asbest

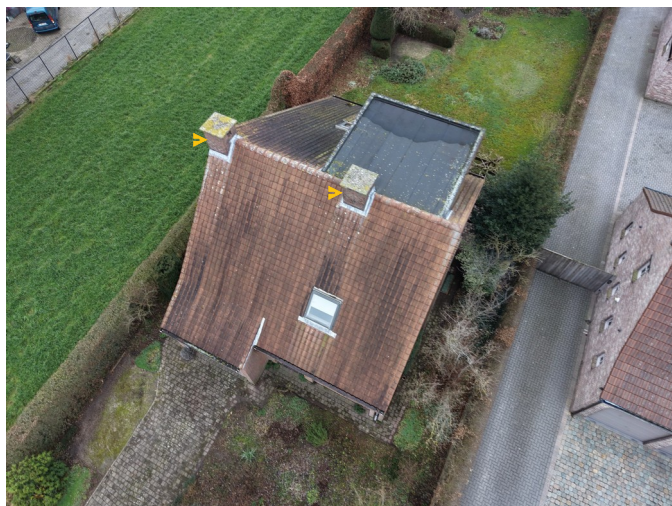
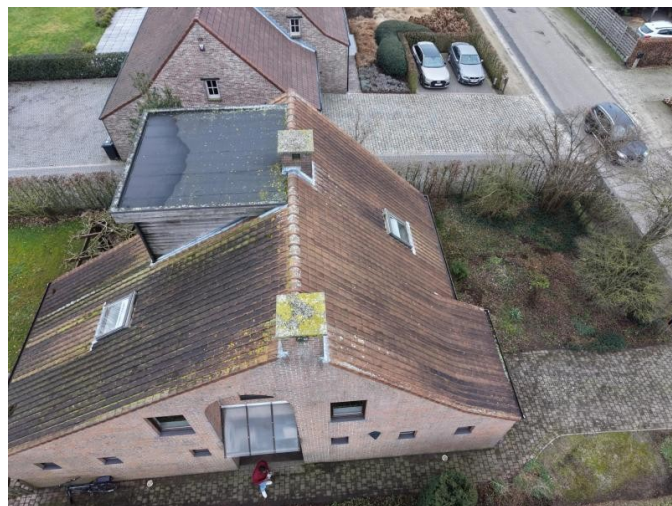
### Fiche 8: Rookgaskanaal (niet verdacht)

| Beschrijving | Notitie | Terug te vinden op plannen |
|---|---|---|
| Fiche 8: Rookgaskanaal (niet verdacht) | Het rookgaskanaal is niet-asbestverdacht. | Plan 1.14: Dak(en) |

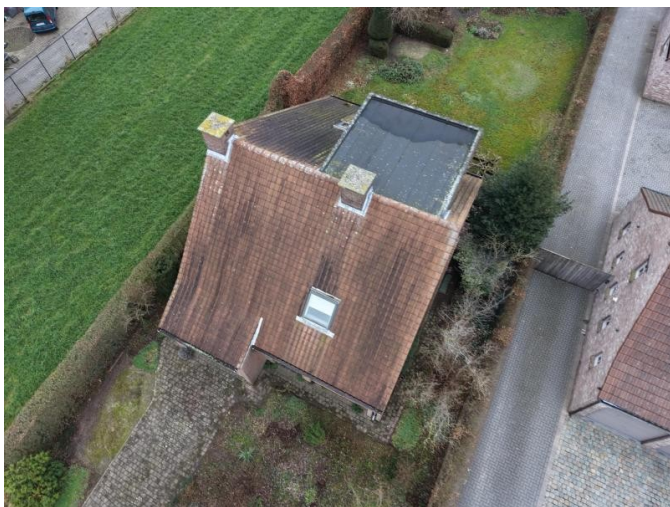
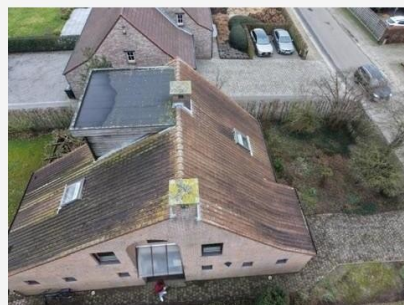
## Fiche 9: (Schuin)dakbedekking bestaande uit pannen (niet verdacht)

| Beschrijving | Notitie | Terug te vinden op plannen |
|---|---|---|
| Fiche 9: (Schuin)dakbedekking bestaande uit pannen (niet verdacht) | De dakbedekking (pannen) bevat geen asbesthoudende materialen volgens visuele vaststelling & expertise. Indien de situatie wijzigt door bv afbraak of grondige verbouwwerken, is het aangewezen om bijkomend (destructief) onderzoek uit te voeren (met extra staalnames) op onderliggende/ingesloten materialen. | Plan 1.14: Dak(en) |

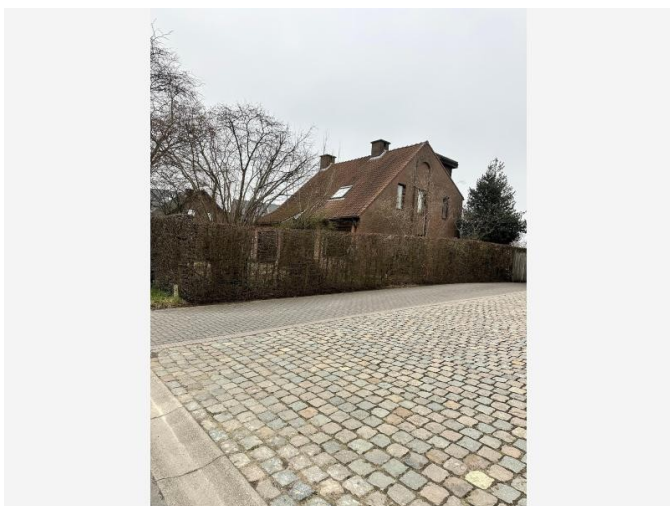
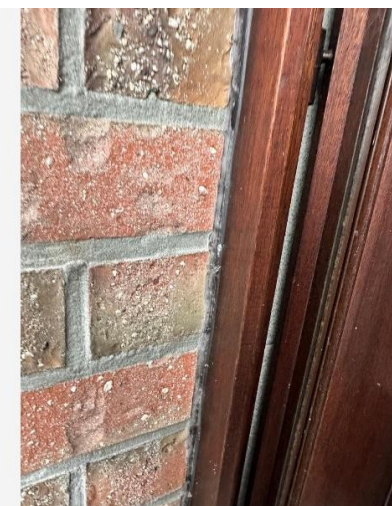
## Fiche 10: Kit aan de ramen

| Beschrijving | Notitie | Terug te vinden op plannen |
|---|---|---|
| Fiche 10: Kit aan de ramen | De kit aan de ramen is niet asbestverdacht. | - |

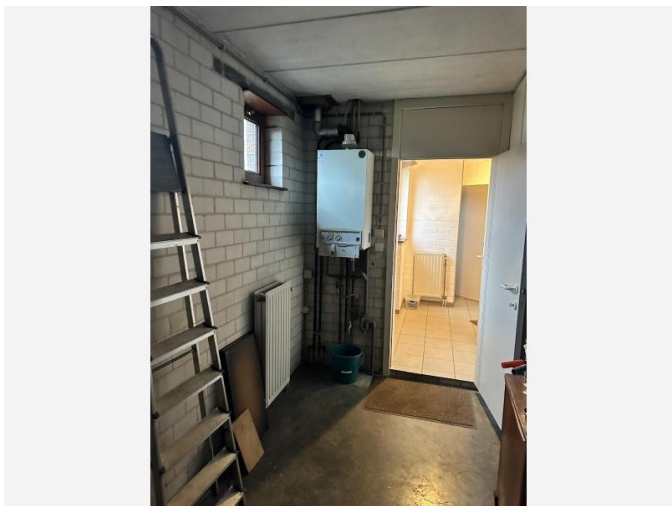
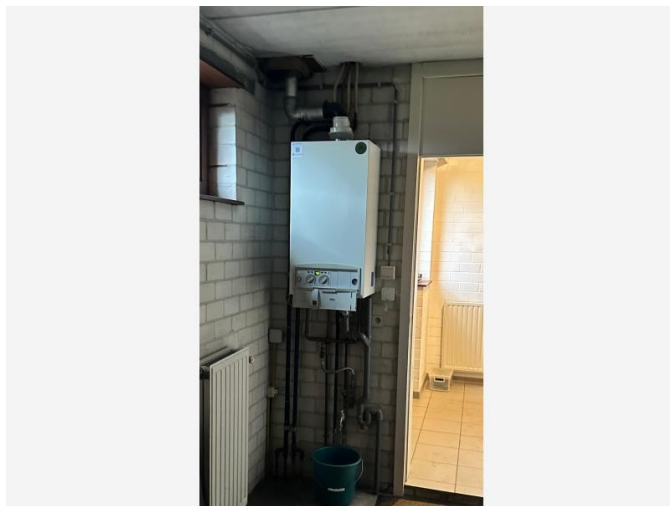
## Fiche 11: CV-ketel (niet verdacht)

| Beschrijving | Notitie | Terug te vinden op plannen |
|---|---|---|
| Fiche 11: CV-ketel (niet verdacht) | De CV-ketel (dichtingen, isolerend materiaal) is niet asbestverdacht. | Plan 1.4: Gelijkvloers |
