# Asbestinventarisatetest

Larestraat 34, 1980 Zemst

Attestnummer : 20250128-000211.000

Uitgegeven op : 28.01.2025

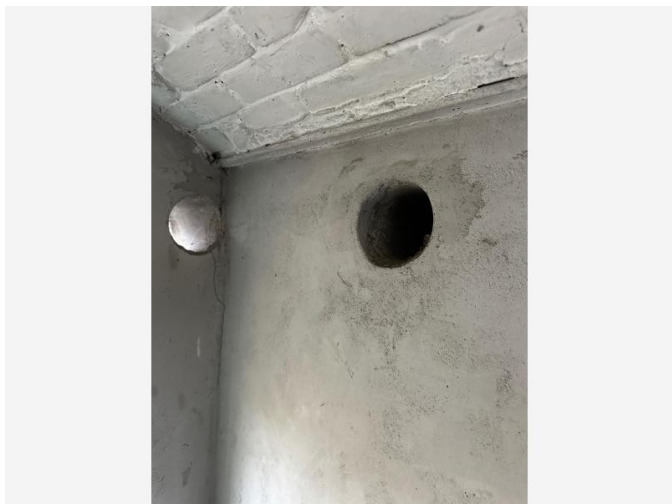
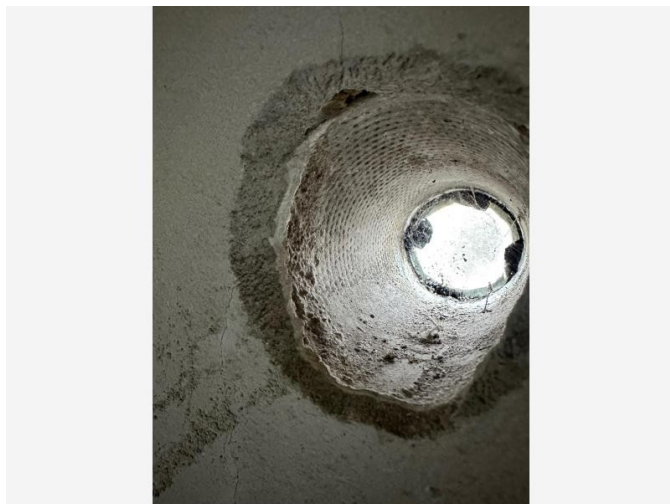
Het asbestmateriaal valt onder de mijlpaal van 2040.

Eindbeoordeling materiaalrisico	Verhoogd materiaalrisico en/of verhoogde kans op vezelvrijgave
---------------------------------	--

Gebondenheid	Categorie 1: hechtgebonden in oorsprong
Asbestsoort (vezeltype)	Crocidoliet aanwezig
Asbestconcentratie	Laag (< 50%)
Afschermingsgraad van het gehele materiaal	Geheel of deels (ook) vrij aan de binnenlucht
Toestand van het materiaal	Licht beschadigd, licht verweerd. Intact calciumsilicaatmateriaal of categorie III 'gebondenheid'

<b>Beschrijving</b>	luchtkokers
<b>Omgeving</b>	Grenst aan binnen- en buitenlucht
<b>Primaire drager</b>	Wand buitenschil
<b>Asbestmateriaal</b>	Buis, koker, leiding, pijp, doorvoer
<b>Bindmiddel van asbestmateriaal</b>	Cement
<b>Gebondenheid op basis van bindmiddel</b>	Hecht
<b>Hoeveelheid (lengte - omtrek - dikte - aantal)</b>	<ul style="list-style-type: none"><li>• 0,25 m - 15,00 cm - 1,00 cm - 18 stuks</li></ul>
<b>Totaal volume</b>	0,007 m <sup>3</sup>
<b>Eenvoudig bereikbaar</b>	Ja
<b>Bevestigingswijze</b>	<ul style="list-style-type: none"><li>• Geklemd</li><li>• Verlijmd, ingegoten, versmeerd</li></ul>
<b>Identificatiemethode</b>	Vaststelling zonder monsternamen
<b>Destructieve handeling voor identificatie</b>	Nee

- Zorg voor een veilig beheer. Vermijd het beschadigen van het asbestmateriaal. Controleer de toestand jaarlijks op wijzigingen.
- Zorg voor een veilig beheer en verwijder dit asbestmateriaal wanneer het bij werken eenvoudig bereikbaar wordt. Controleer de toestand jaarlijks op wijzigingen.
- Voer binnenluchtmetingen uit om actuele blootstellingsrisico's in de binnenlucht te monitoren.

- Eenvoudige handelingen: enkel door erkend asbestverwijderaar  
Het verwijderen van deze toepassing kan leiden tot (hoge) stofconcentratie;

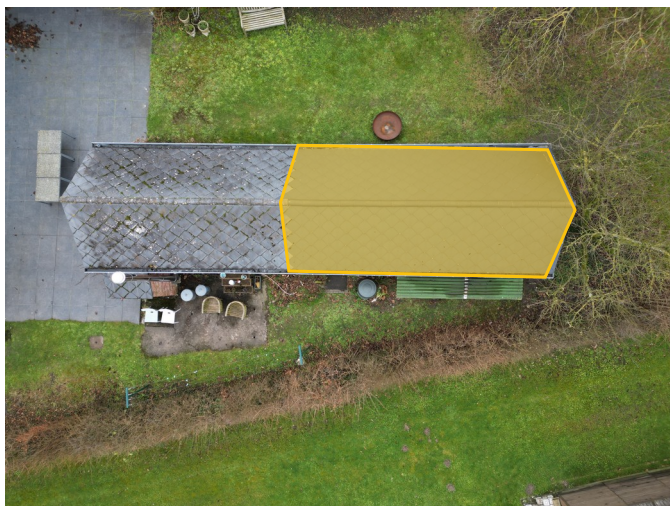
**Bouwjaar:** 2016

*Constructies gebouwd vanaf 2001 moeten niet onderzocht worden*

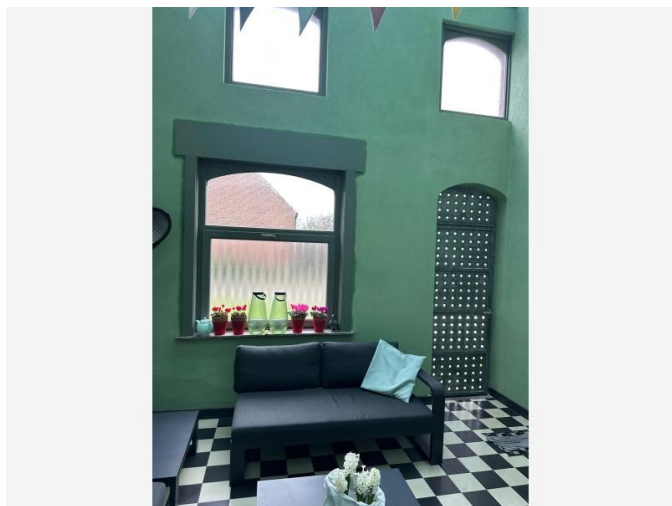
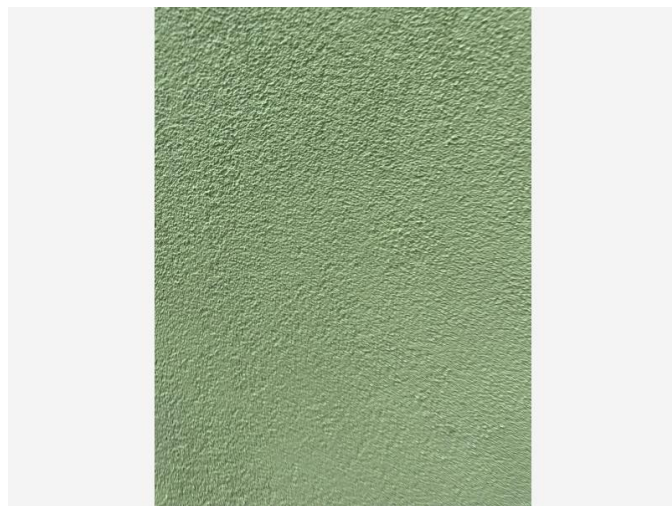
## Fiche 9: Crepi

Geen asbest

#	Type	Referentie	Resultaat
9.1	Mengmonster	PU2	Geen asbest

Beschrijving	Crepi
Omgeving	Binnen
Primaire drager	Binnenwand
Bindmiddel van materiaal	Gips - kalk
Gebondenheid op basis van bindmiddel	Niet-hechtgebonden
Hoeveelheid (oppervlakte - dikte - aantal)	• 50,00 m <sup>2</sup> - 1,00 cm - 1 stuk
Totaal volume	0,50 m <sup>3</sup>
Identificatiemethode	Vaststelling met monstername
Destructieve handeling voor identificatie	Nee

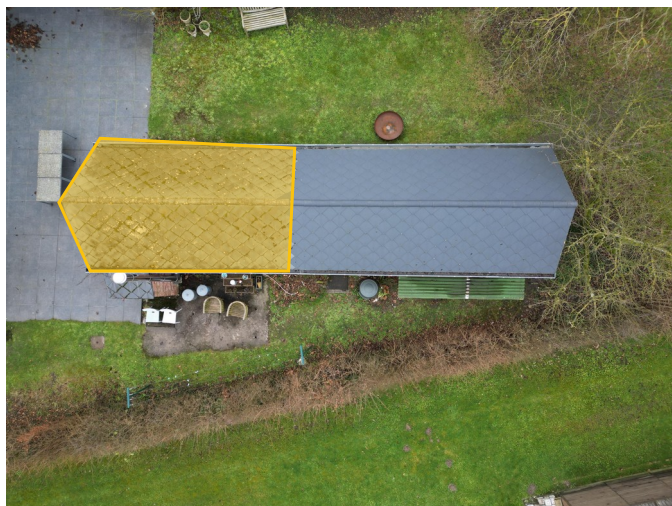
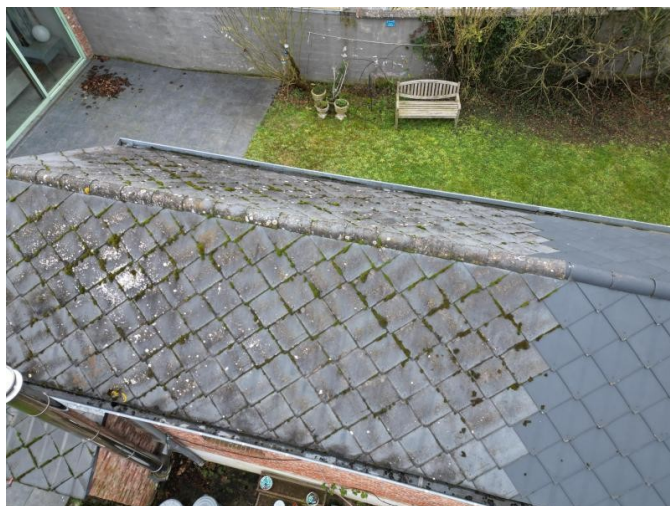
## Fiche 10: Schuin dak (oude leien)

Geen asbest

#	Type	Referentie	Resultaat
10.1	Puntmonster	PU	Geen asbest

<b>Beschrijving</b>	Schuin dak (oude leien)
<b>Omgeving</b>	Buiten
<b>Primaire drager</b>	Schuin dak
<b>Bindmiddel van materiaal</b>	Cement
<b>Gebondenheid op basis van bindmiddel</b>	Hecht
<b>Hoeveelheid (oppervlakte - aantal)</b>	<ul style="list-style-type: none"><li>• 400,00 m<sup>2</sup> - 1 stuk</li></ul>
<b>Totale oppervlakte</b>	400,00 m <sup>2</sup>
<b>Identificatiemethode</b>	Vaststelling met monstername
<b>Destructieve handeling voor identificatie</b>	Nee

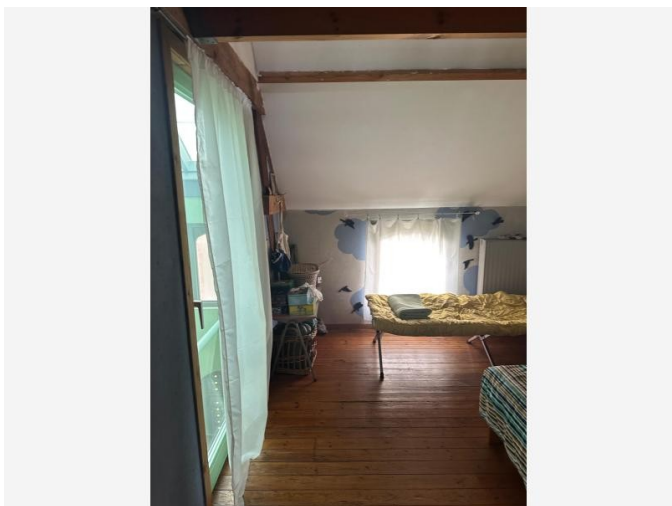
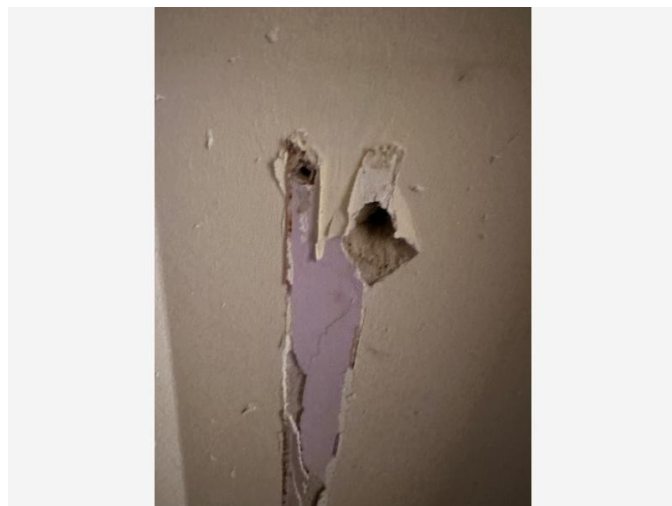
Geen asbest

#	Type	Referentie	Resultaat
11.1	Mengmonster	X1	Geen asbest

Beschrijving	Beploistering wanden
Omgeving	Binnen
Primaire drager	Binnenwand
Bindmiddel van materiaal	Gips - kalk
Gebondenheid op basis van bindmiddel	Niet-hechtgebonden
Hoeveelheid (oppervlakte - dikte - aantal)	• 500,00 m <sup>2</sup> - 1,00 cm - 1 stuk
Totaal volume	5,00 m <sup>3</sup>
Identificatiemethode	Vaststelling met monsternamen
Destructieve handeling voor identificatie	Nee

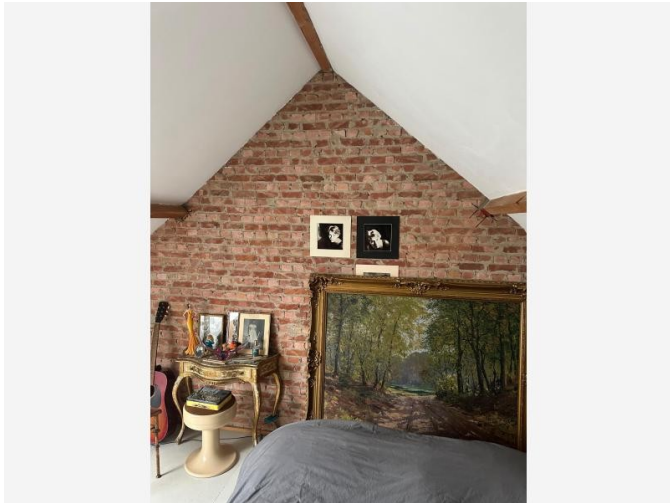
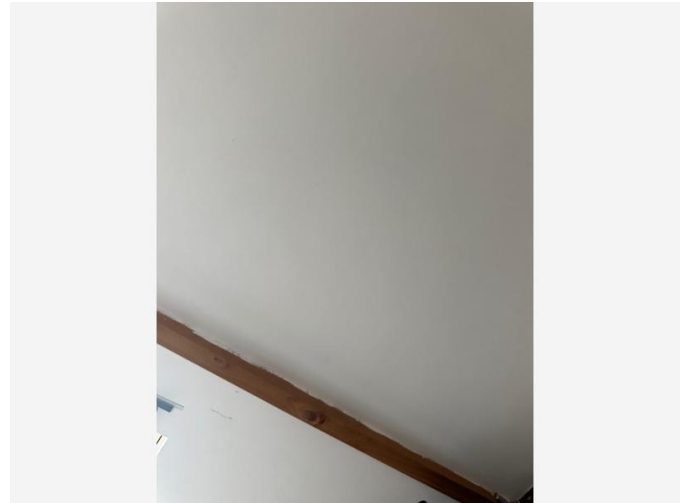
## Fiche 12: Beploistering plafond

Geen asbest

#	Type	Referentie	Resultaat
12.1	Mengmonster	X2	Geen asbest

Beschrijving	Beploistering plafond
Omgeving	Binnen
Primaire drager	Plafond
Bindmiddel van materiaal	Gips - kalk
Gebondenheid op basis van bindmiddel	Niet-hechtgebonden
Hoeveelheid (oppervlakte - dikte - aantal)	• 150,00 m <sup>2</sup> - 1,00 cm - 1 stuk
Totaal volume	1,50 m <sup>3</sup>
Identificatiemethode	Vaststelling met monsternamen
Destructieve handeling voor identificatie	Nee
