# Asbestinventarisatetest

Centrumlaan 28/BU08, 3600 Genk

Attestnummer : 20250514-000158.000

**Asbestveilig** (maar mogelijk niet asbestvrij)

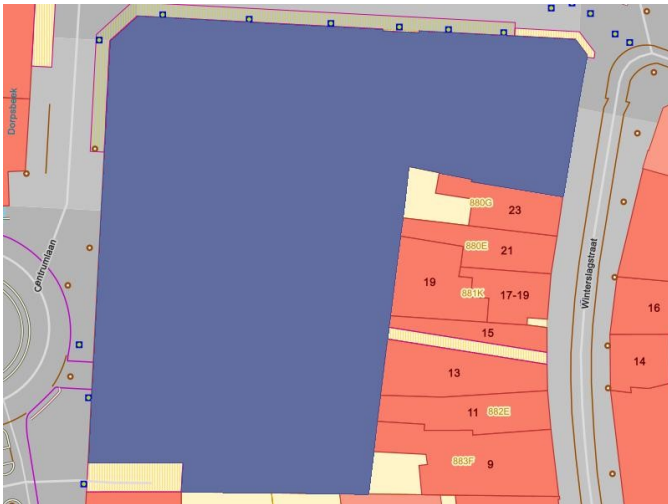
## Zone 1: Hoofdgebouw

Tijdens de inspectie vastgesteld:

- 0 Asbestmaterialen
- 0 Beperkingen
- 0 Uitsluitingen
- 0 Roerende goederen
- 0 Puin, steenslag, (water)bodem
- 0 Adviezen
- 2 Geen asbest**

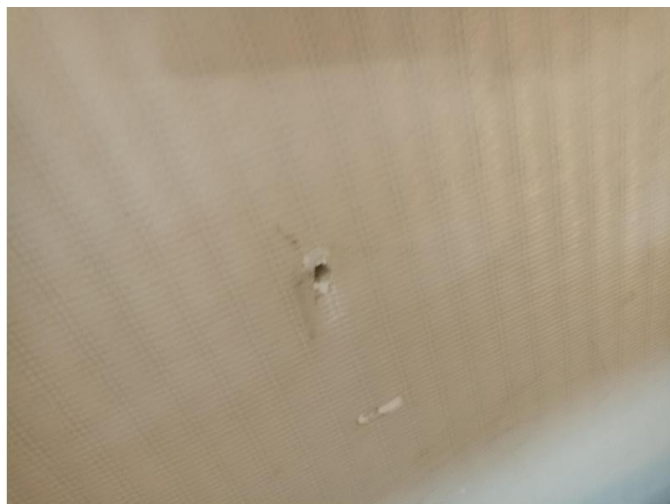
## Fiche 2: Pleisterwerk Wanden

Geen asbest

Overzichtsfoto

Detailfoto

| # | Type | Referentie | Resultaat |
|---|---|---|---|
| 2.1 | Mengmonster | IEY_02 | Geen asbest |

| Bindmiddel van materiaal | Gips - kalk |
| Gebondenheid op basis van bindmiddel | Niet-hechtgebonden |
| Hoeveelheid (oppervlakte - dikte - aantal) | • 200,00 m <sup>2</sup> - 1,00 cm - 1 stuk |
| Opmerking | Deze oppervlakte, volumes en gewichten zijn niet gemeten, maar geschat op basis van een benadering van het aanwezig pleisterwerk in alle muren (de opgegeven hoeveelheden mogen niet gebruikt worden als maatstaf van heffing). |
