Asbestinventarisatetest

Sint-Gummarusstraat 38/402, 2060 Antwerpen

Attestnummer : 20230622-000470.000

Uitgegeven op : 22.06.2023

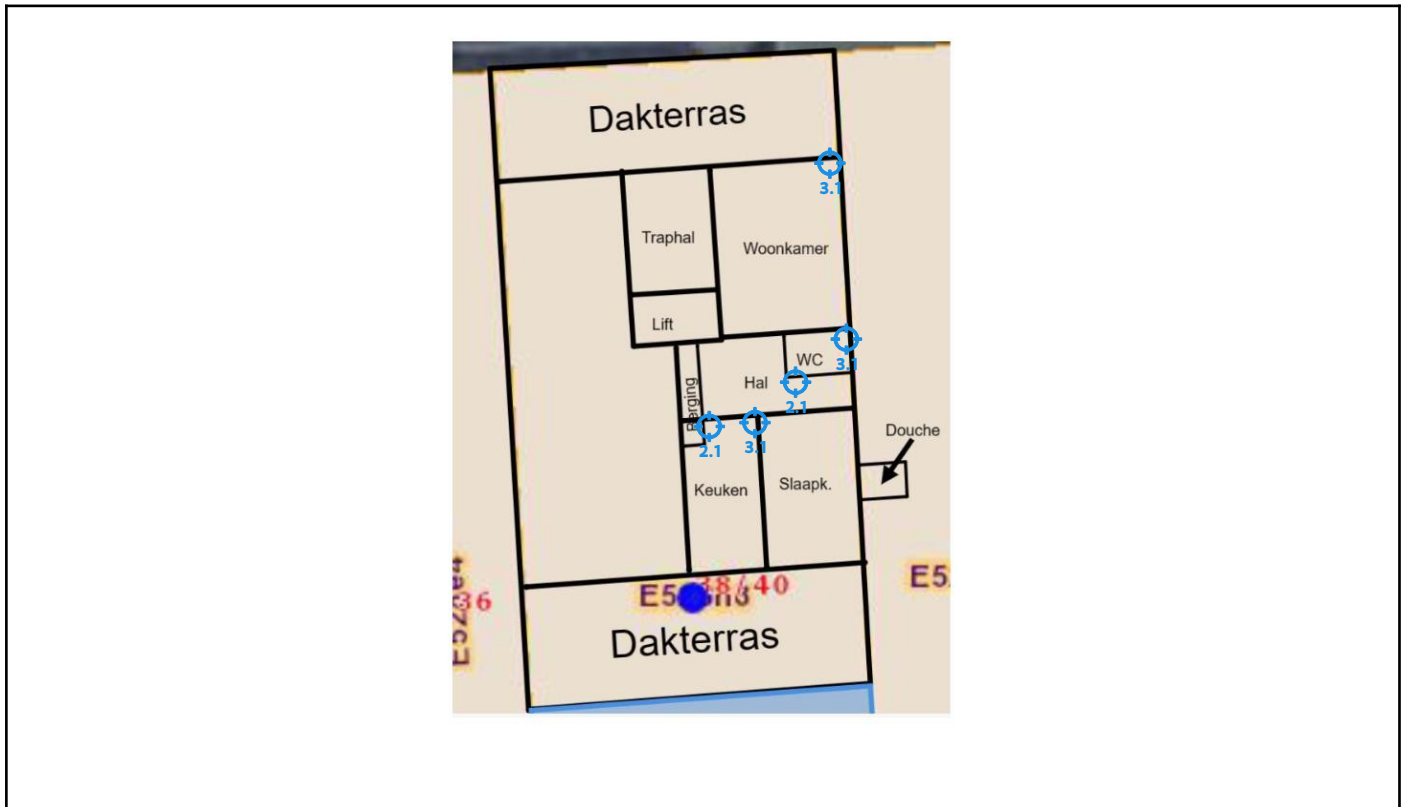
Plan 1.1: PLAN - Dakappartement 4e verdieping links

Beschrijving	Type	Actie
2. 2 - Pleister - Plafonds	Geen asbest	-
2.1 Code: Staal 002 (QR 000000280686): 2. Pleister plafonds	Mengmonster	-
3. 1 - Pleister - Muren	Geen asbest	-
3.1 Code: Staal 001 (QR 000000280679): 1. Pleister muren	Mengmonster	-

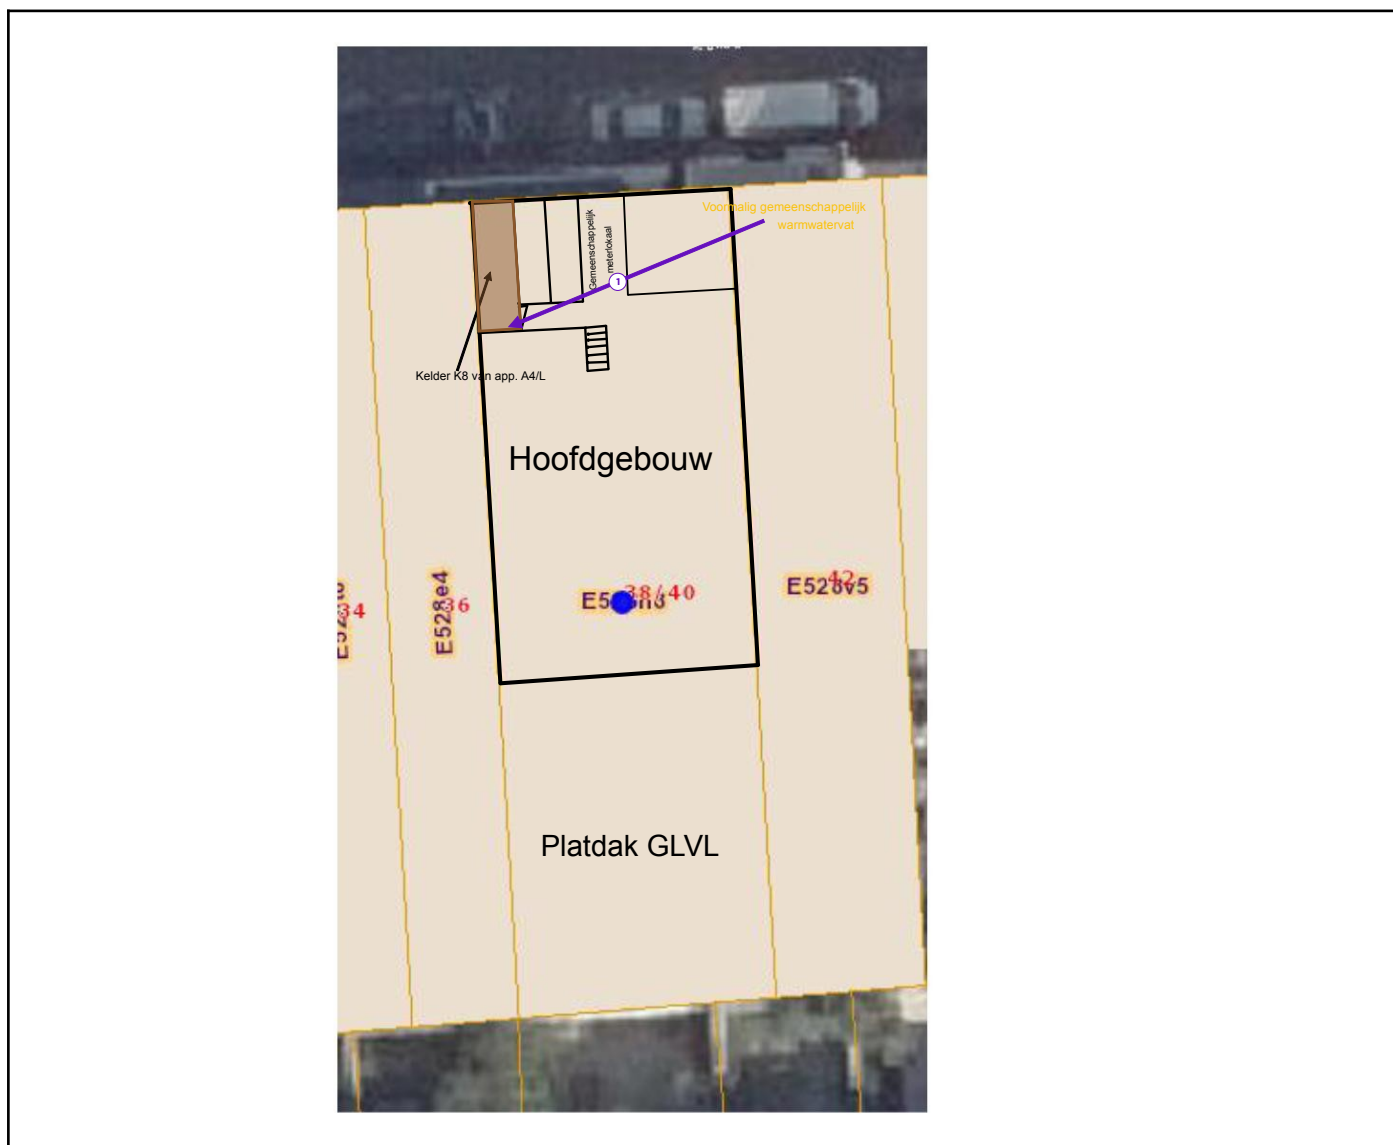
Plan 1.2: PLAN - cadgis

Beschrijving	Type	Actie
1. 3 - Isolatielaag oud gemeenschappelijk watervat	Advies	-

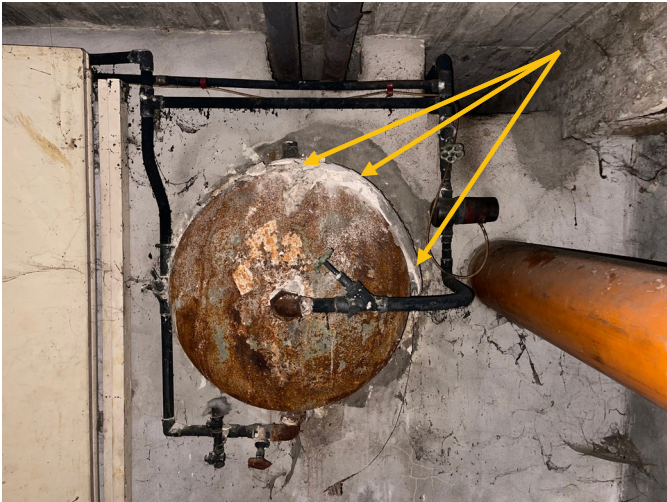
Fiche 1: 3 - Isolatielaag oud gemeenschappelijk watervat

Door de zijmuur v/d privatieve kelder (K8), steekt het uiteinde v/e buitendienst gesteld gemeenschappesenschappelijk sanitair watervat. De thermische isolatie hieromheen is bijna helemaal verdwenen, maar uit de restanten valt af te leiden dat het hier om een gipslaag gaat die ASBESTVERDACHT is. Bij opmaak v/e asbestattest algemene delen, dient deze zeker bemonsterd te worden.

Identificatiemethode	Redelijk vermoeden
Primaire drager	Sanitaire infrastructuur en uitrusting (toe- en afvoer)
(Asbest)materiaal	In-situ afwerkingslagen - Thermische isolatie
Bindmiddel	Gips - kalk
Gebondenheid bindmiddel	Niet-hechtgebonden

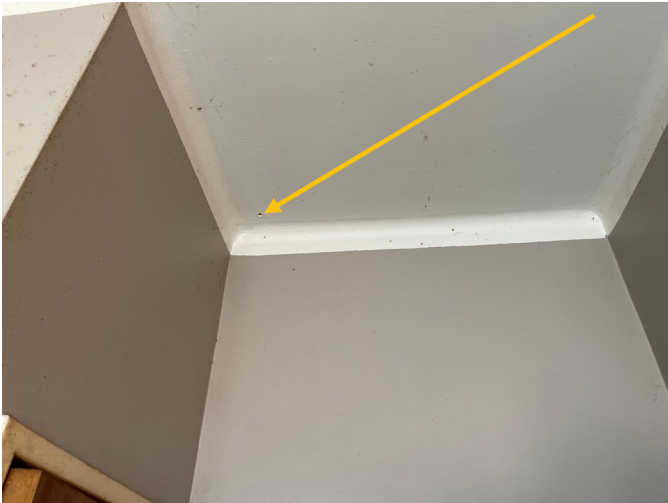
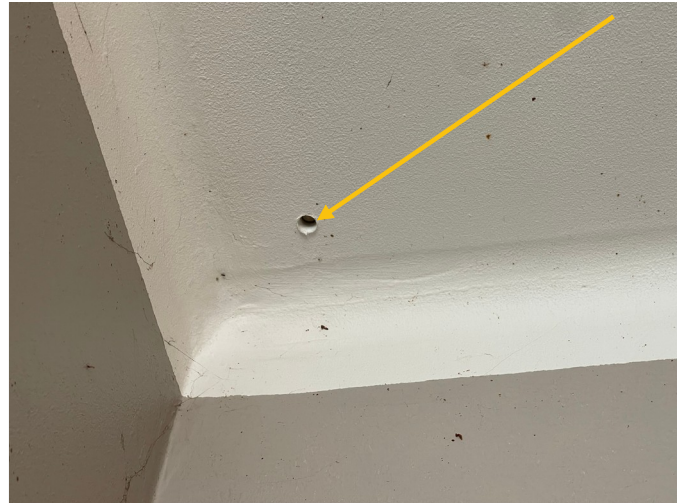
Fiche 2: 2 - Pleister - Plafonds

Geen asbest

#	Type	Referentie	Resultaat
2.1	Mengmonster	Staal 002 (QR 000000280686): 2. Pleister plafonds	Geen asbest

Beschrijving	2 - Pleister - Plafonds
Omgeving	Binnen
Primaire drager	Plafond

Bindmiddel van materiaal	Gips - kalk
Gebondenheid op basis van bindmiddel	Niet-hechtgebonden
Hoeveelheid (oppervlakte - dikte - aantal)	• 50,00 m ² - 1,00 cm - 1 stuk
Totaal volume	0,50 m ³
Identificatiemethode	Vaststelling met monstername
Destructieve handeling voor identificatie	Nee

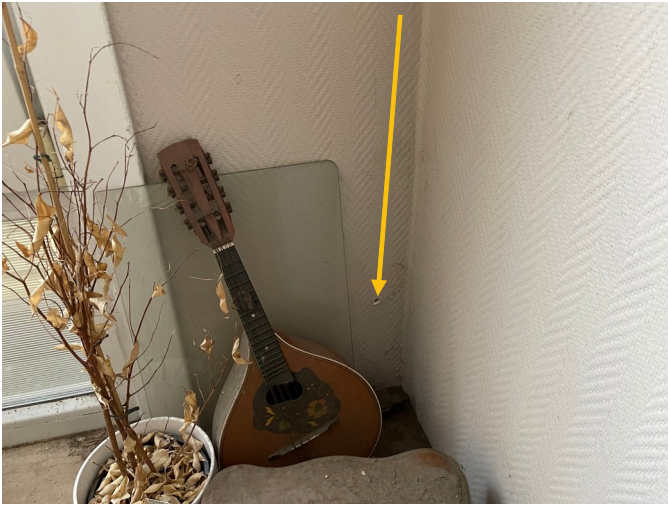
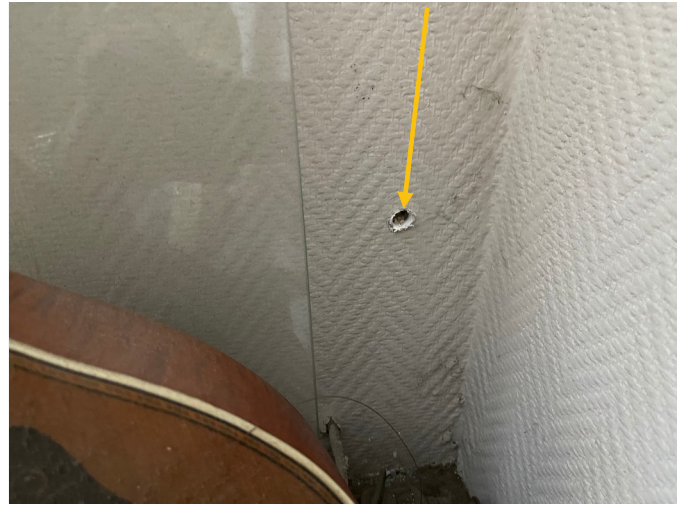
Fiche 3: 1 - Pleister - Muren

Geen asbest

#	Type	Referentie	Resultaat
3.1	Mengmonster	Staal 001 (QR 000000280679): 1. Pleister muren	Geen asbest

Beschrijving	1 - Pleister - Muren
Omgeving	Binnen
Primaire drager	Binnenwand

Bindmiddel van materiaal	Gips - kalk
Gebondenheid op basis van bindmiddel	Niet-hechtgebonden
Hoeveelheid (oppervlakte - dikte - aantal)	• 200,00 m ² - 1,00 cm - 1 stuk
Totaal volume	2,00 m ³
Identificatiemethode	Vaststelling met monstername
Destructieve handeling voor identificatie	Nee
