Asbestinventarisatetest

Kouterstraat 253, 9130 Beveren

Attestnummer : 20240403-000121.000

Niet-asbestveilig

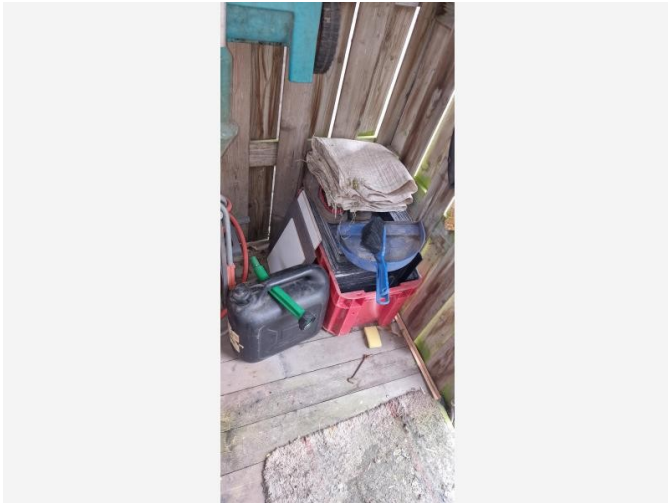
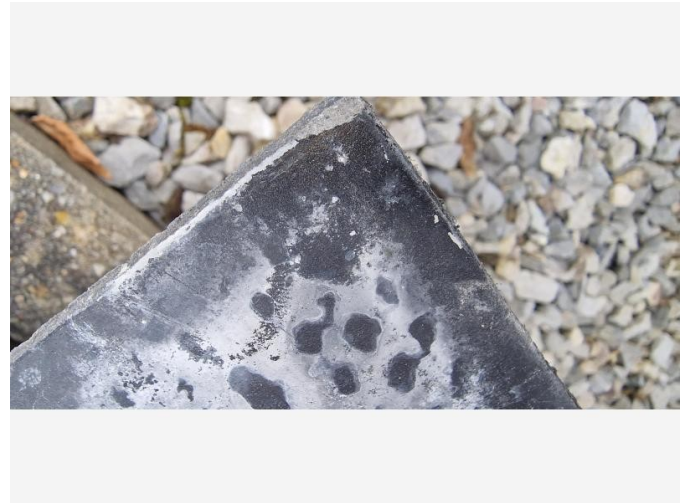
Overzichtsfoto

Het asbestmateriaal valt onder de mijlpaal van 2040.

Dringend verwijderen

Beschrijving	Leien in bijgebouw
Type afvalstof	Betreft stock-voorraad of gedemonteerde asbestmaterialen
Aanwezige resten	+/- 50 tegels
Omgeving	Binnen
Primaire drager	Vloer
Asbestmaterialen	<ul style="list-style-type: none">Dak- en gevelbekleding - Lei, shingle
Bindmiddel van asbestmateriaal	Cement
Gebondenheid op basis van bindmiddel	Hecht
Hoeveelheid (gewicht - aantal)	<ul style="list-style-type: none">30,00 kg - 1 stuk
Totaal gewicht	30,00 kg
Eenvoudig bereikbaar	Ja
Identificatiemethode	Vaststelling zonder monstername

- Verwijder het asbestafval.

- Eenvoudige handelingen: mag via doe-het-zelf of door werknemer(s) met opleidingsattest eenvoudige handelingen
Hoe verwijder ik als particulier asbest?

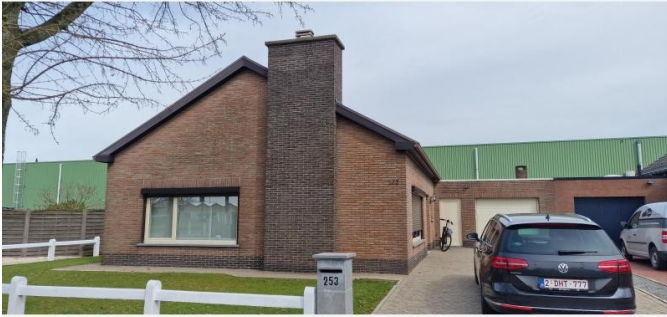
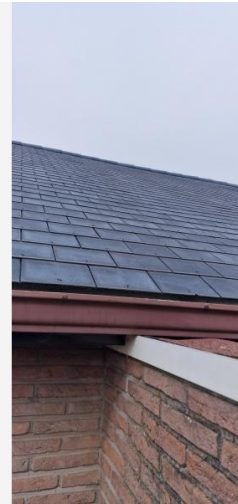
Overzichtsfoto

Het asbestmateriaal valt onder de mijlpaal van 2034.

Verwijderen

Eindbeoordeling materiaalrisico	Laag materiaalrisico en/of verlaagde kans op vezelvrijgave
---------------------------------	--

Gebondenheid	Categorie 1: hechtgebonden in oorsprong
Asbestsoort (vezeltype)	Crocidoliet aanwezig
Asbestconcentratie	Laag (< 50%)
Afschermingsgraad van het gehele materiaal	Geheel of deels vrij aan de buitenlucht
Toestand van het materiaal	Licht beschadigd, licht verweerd. Intact materiaal type Pical – asbestboard of categorie III 'gebondenheid'

Beschrijving	Dakleien hoofdgebouw
Omgeving	Buiten
Primaire drager	Schuin dak
Asbestmateriaal	Dak- en gevelbekleding - Lei, shingle
Bindmiddel van asbestmateriaal	Cement
Gebondenheid op basis van bindmiddel	Hecht

Hoeveelheid (oppervlakte - aantal)	• 200,00 m ² - 1 stuk
Totale oppervlakte	200,00 m ²
Eenvoudig bereikbaar	Ja
Bevestigingswijze	• Geklemd
Identificatiemethode	Vaststelling zonder monstername
Destructieve handeling voor identificatie	Nee

- Verwijder dit asbestmateriaal zo snel mogelijk. Volg de toestand goed op.

- Eenvoudige handelingen: mag via doe-het-zelf of door werknemer(s) met opleidingsattest eenvoudige handelingen
Hoe verwijder ik als particulier asbest?

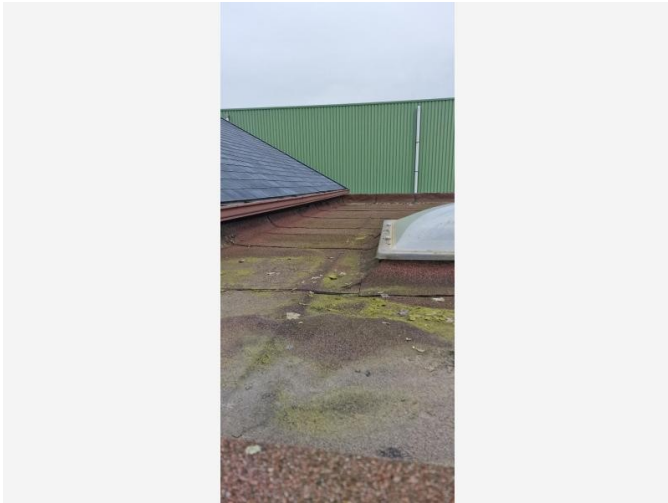
Vrije foto

Mogelijk asbestverdacht, geen staalname mogelijk. Bij renovatiewerken is het aangeraden dit materiaal eerst te laten testen. (destructief onderzoek valt buiten de scope van dit attest)

Identificatiemethode	Redelijk vermoeden
Primaire drager	Plat dak
(Asbest)materiaal	Dak- en gevelbekleding - Roofing
Bindmiddel	Bitumen (roofing, teer, asfalt)
Gebondenheid bindmiddel	Hecht

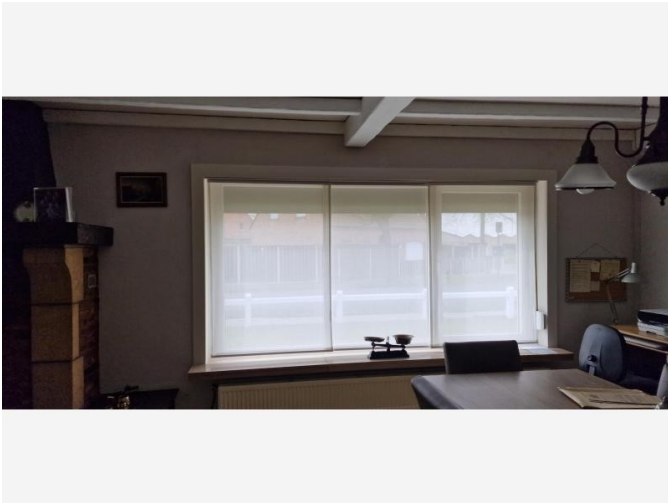
Overzichtsfoto

Geen asbest

#	Type	Referentie	Resultaat
8.1	Mengmonster	1A	Geen asbest

Beschrijving	Pleisterwerk muren
Omgeving	Binnen
Primaire drager	Binnenwand
Bindmiddel van materiaal	Gips - kalk

Gebondenheid op basis van bindmiddel	Niet-hechtgebonden
Hoeveelheid (oppervlakte - dikte - aantal)	• 250,00 m ² - 1,00 cm - 1 stuk
Totaal volume	2,50 m ³
Identificatiemethode	Vaststelling met monstername
Destructieve handeling voor identificatie	Nee
