# Asbestinventarisatetest

Ruggeveldlaan 751/302, 2100 Antwerpen

Attestnummer : **20250430-000083.000**

**Asbestveilig** (maar mogelijk niet asbestvrij)

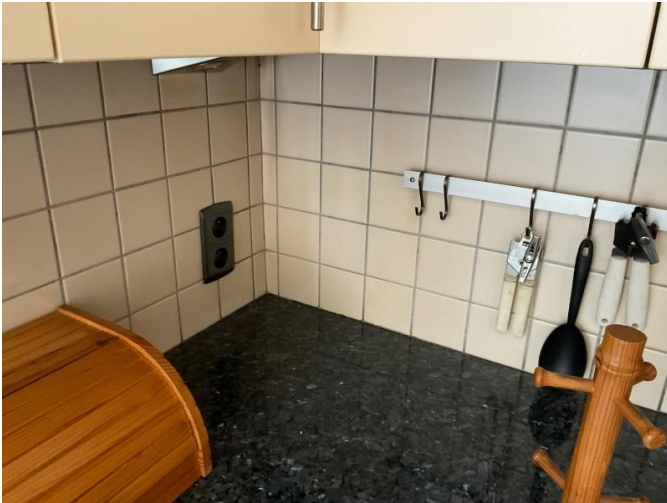
Vrije foto

Binnenwanden en/of plafonds afgewerkt met een intacte laag faiencetegels zonder zichtbare beschadigingen. Inspectie van de onderliggende lijmlaag of tegels zelf is niet mogelijk zonder uitbreiding naar een destructief onderzoek.

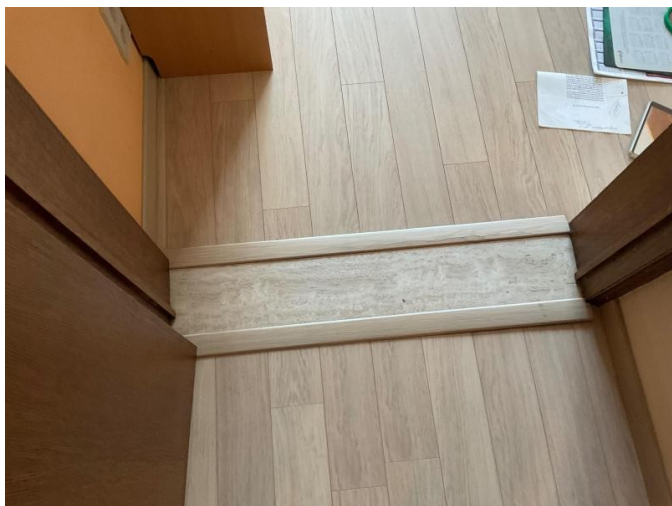
Vrije foto

De dorpels zijn van natuursteen.

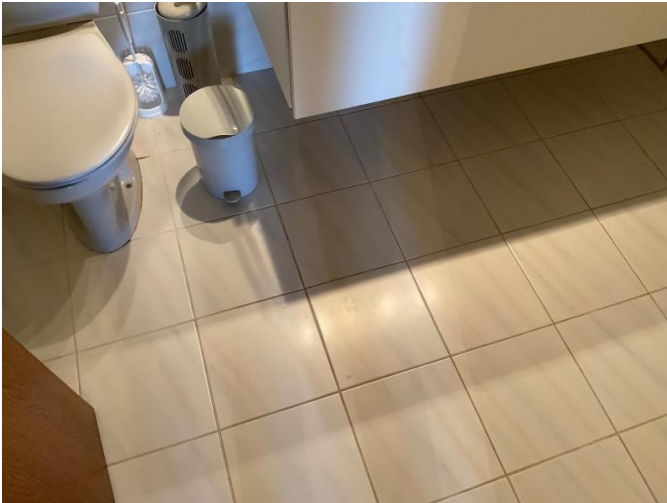
Vrije foto

Staalname zonder uitbreiding naar een destructief onderzoek is niet mogelijk. Laat de tegels onderzoeken bij werken.

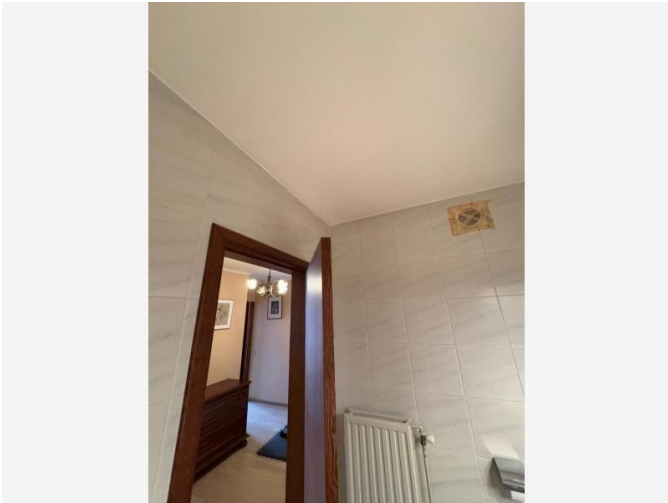
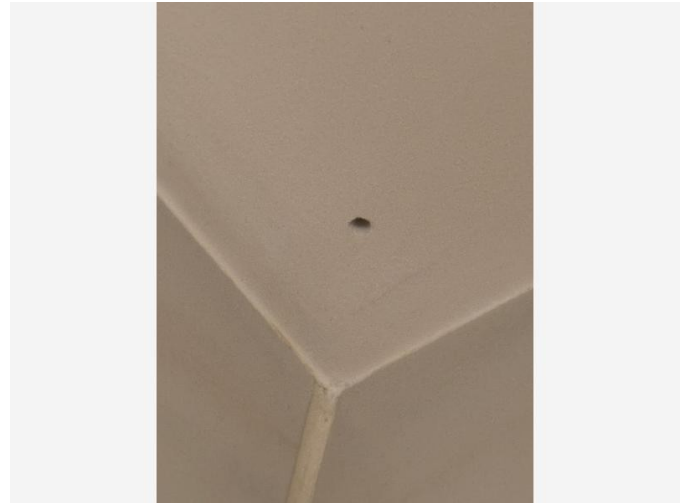
## Fiche 5: Pleisterwerk plafonds

Geen asbest

| # | Type | Referentie | Resultaat |
|---|---|---|---|
| 5.1 | Mengmonster | 0.02 | Geen asbest |

| Bindmiddel van materiaal | Gips - kalk |
| Gebondenheid op basis van bindmiddel | Niet-hechtgebonden |
| Hoeveelheid (oppervlakte - dikte - aantal) | • 100,00 m <sup>2</sup> - 1,00 cm - 1 stuk |
