# Asbestinventarisatetest

1 meistraat 7, 2840 Rumst

Attestnummer : 20260617-000133.000

Uitgegeven op : 17.06.2026

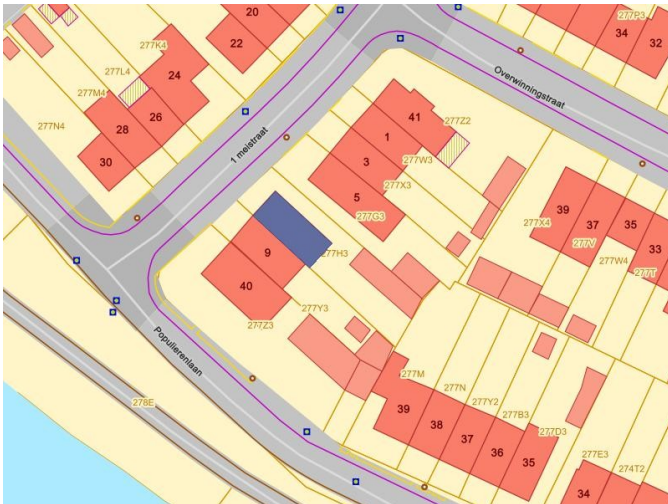
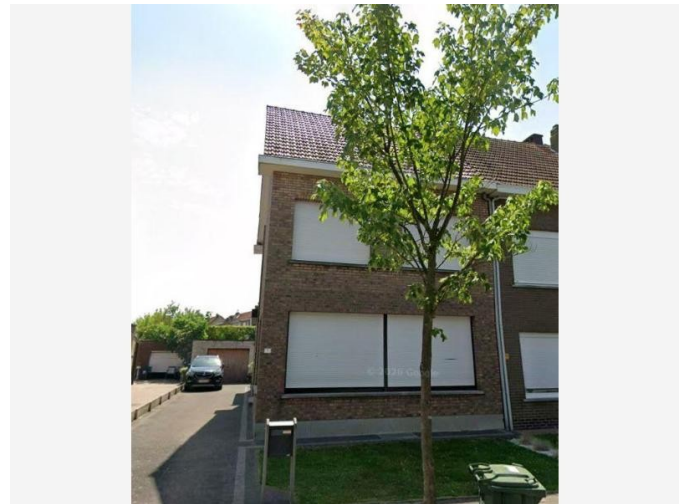
# Zone 1: Hoofdgebouw

Tijdens de inspectie vastgesteld:

- 1     **Asbestmateriaal**
- 0     Beperkingen
- 0     Uitsluitingen
- 0     Roerende goederen
- 0     Puin, steenslag, (water)bodem
- 0     Adviezen
- 1     **Geen asbest**

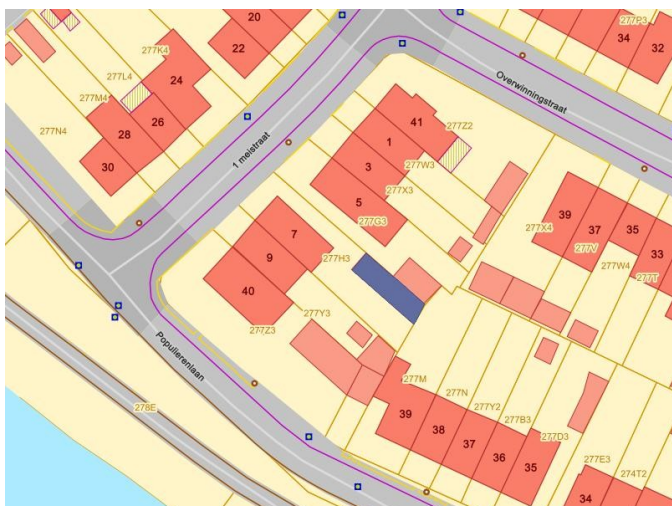
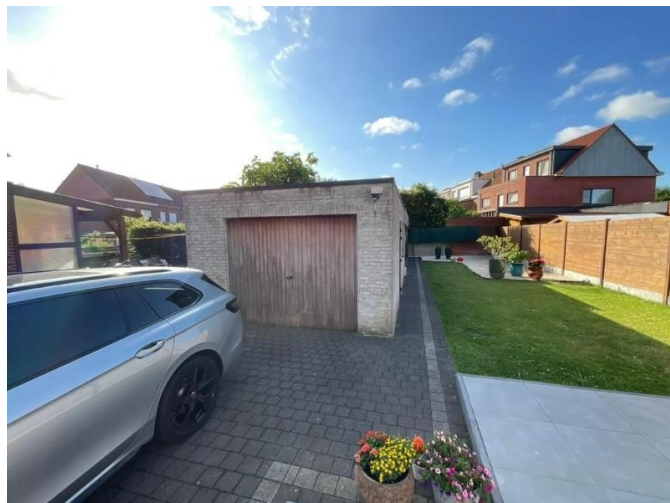
## Zone 2: Bijgebouw

Tijdens de inspectie vastgesteld:

- 0 Asbestmaterialen
- 0 Beperkingen
- 0 Uitsluitingen
- 0 Roerende goederen
- 0 Puin, steenslag, (water)bodem
- 0 Adviezen
- 0 Geen asbest
