# Asbestinventarisatattest

Heidebaan 61, 1850 Grimbergen

Attestnummer : 20260527-000342.000

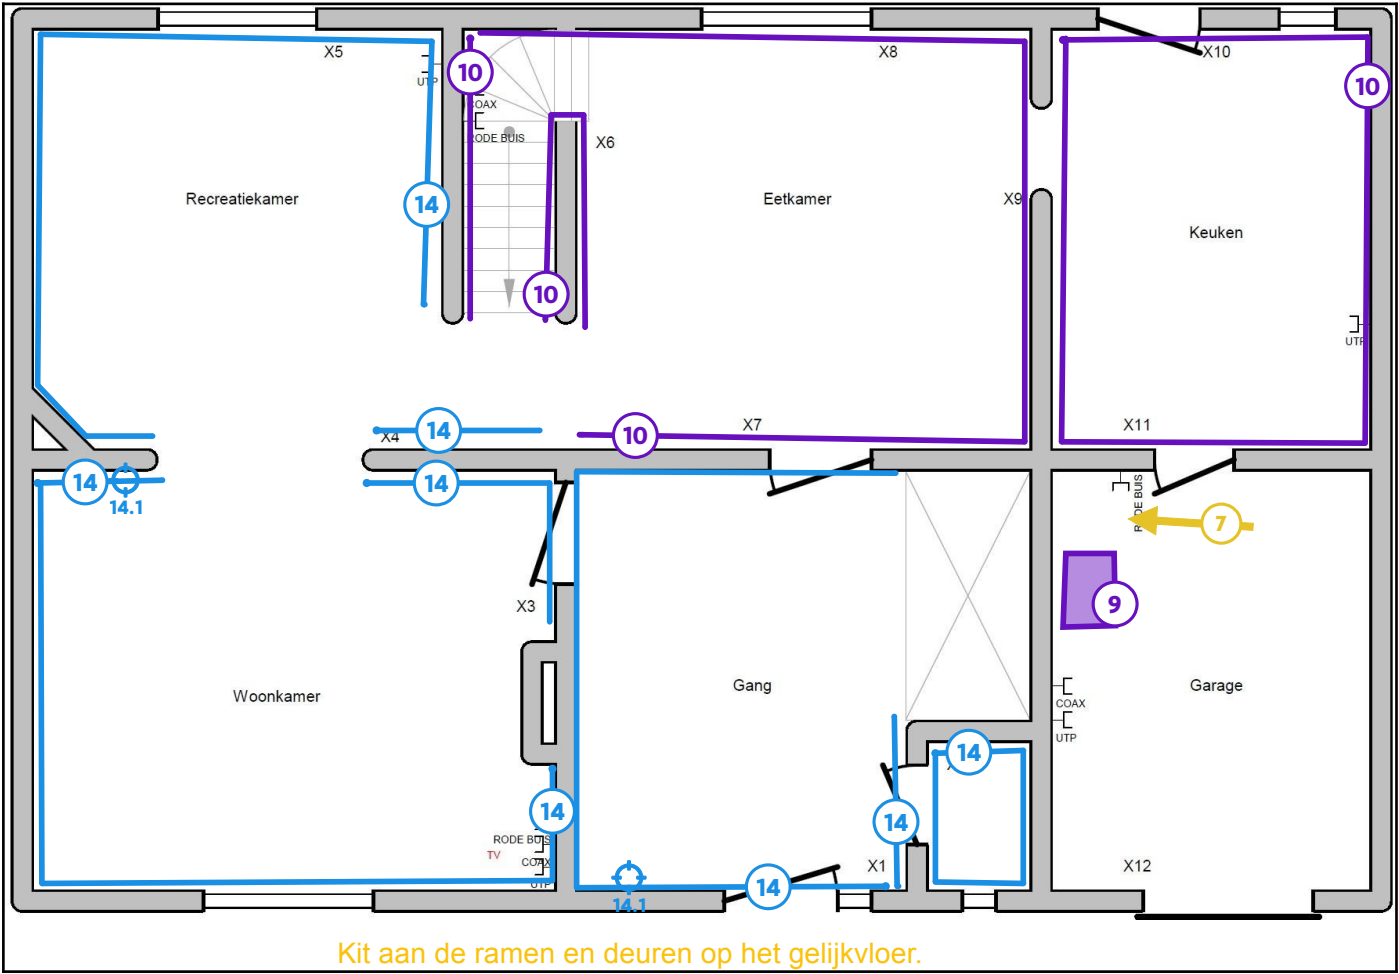
# Plan 1.1: Plan G1v1

| Beschrijving | Type | Actie |
|---|---|---|
| 18. Kit aan de ramen is soepel | Overige ruimte of materiaal | - |

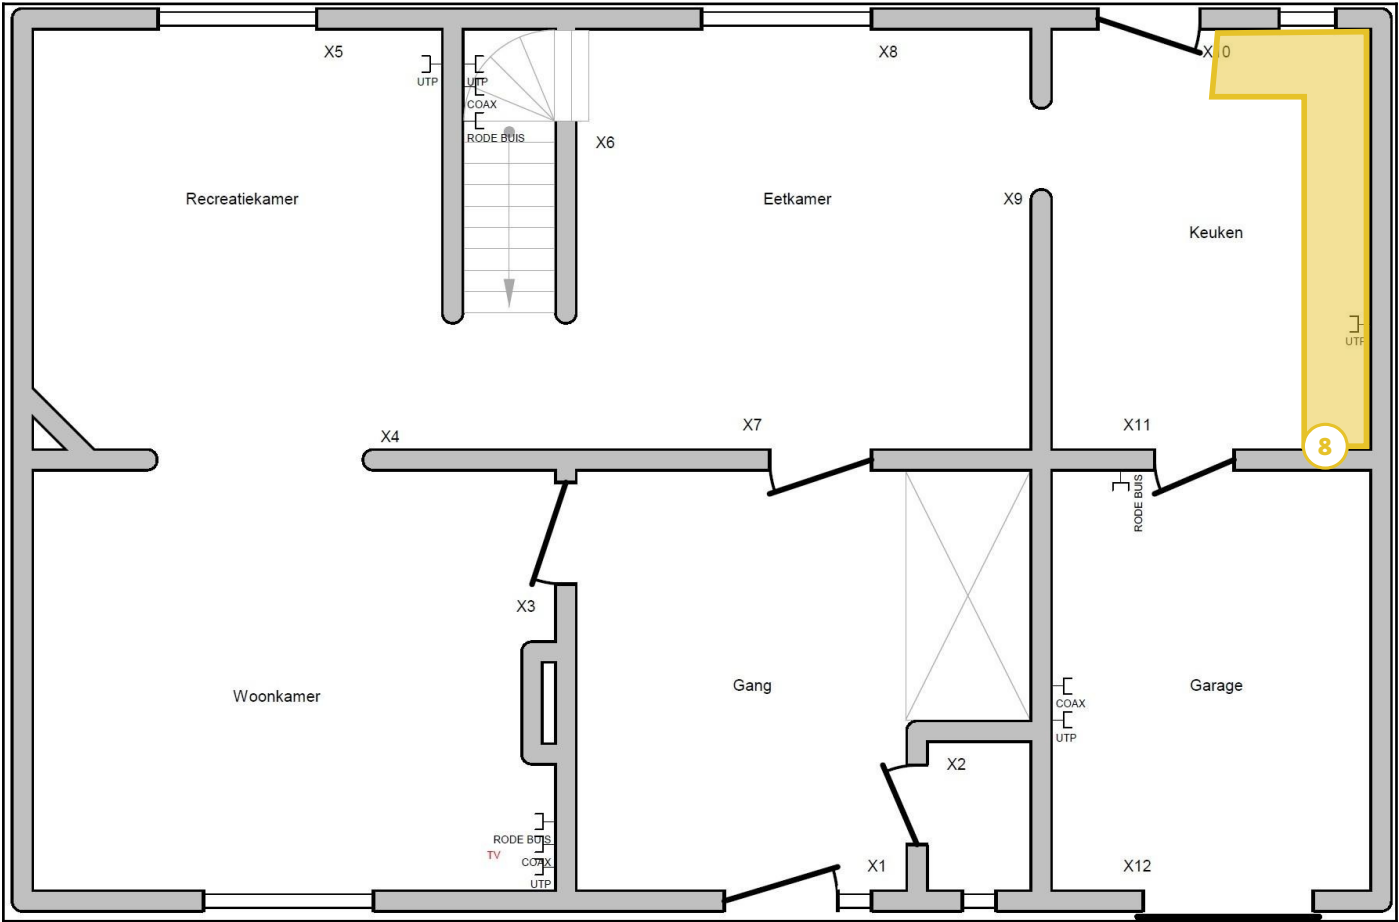
# Plan 1.2: Plan Glvl

| Beschrijving | Type | Actie |
|---|---|---|
| 8. Glasal in schrijnwerk, keukenmeubel. | Asbestmateriaal | Zorgvuldig beheren |

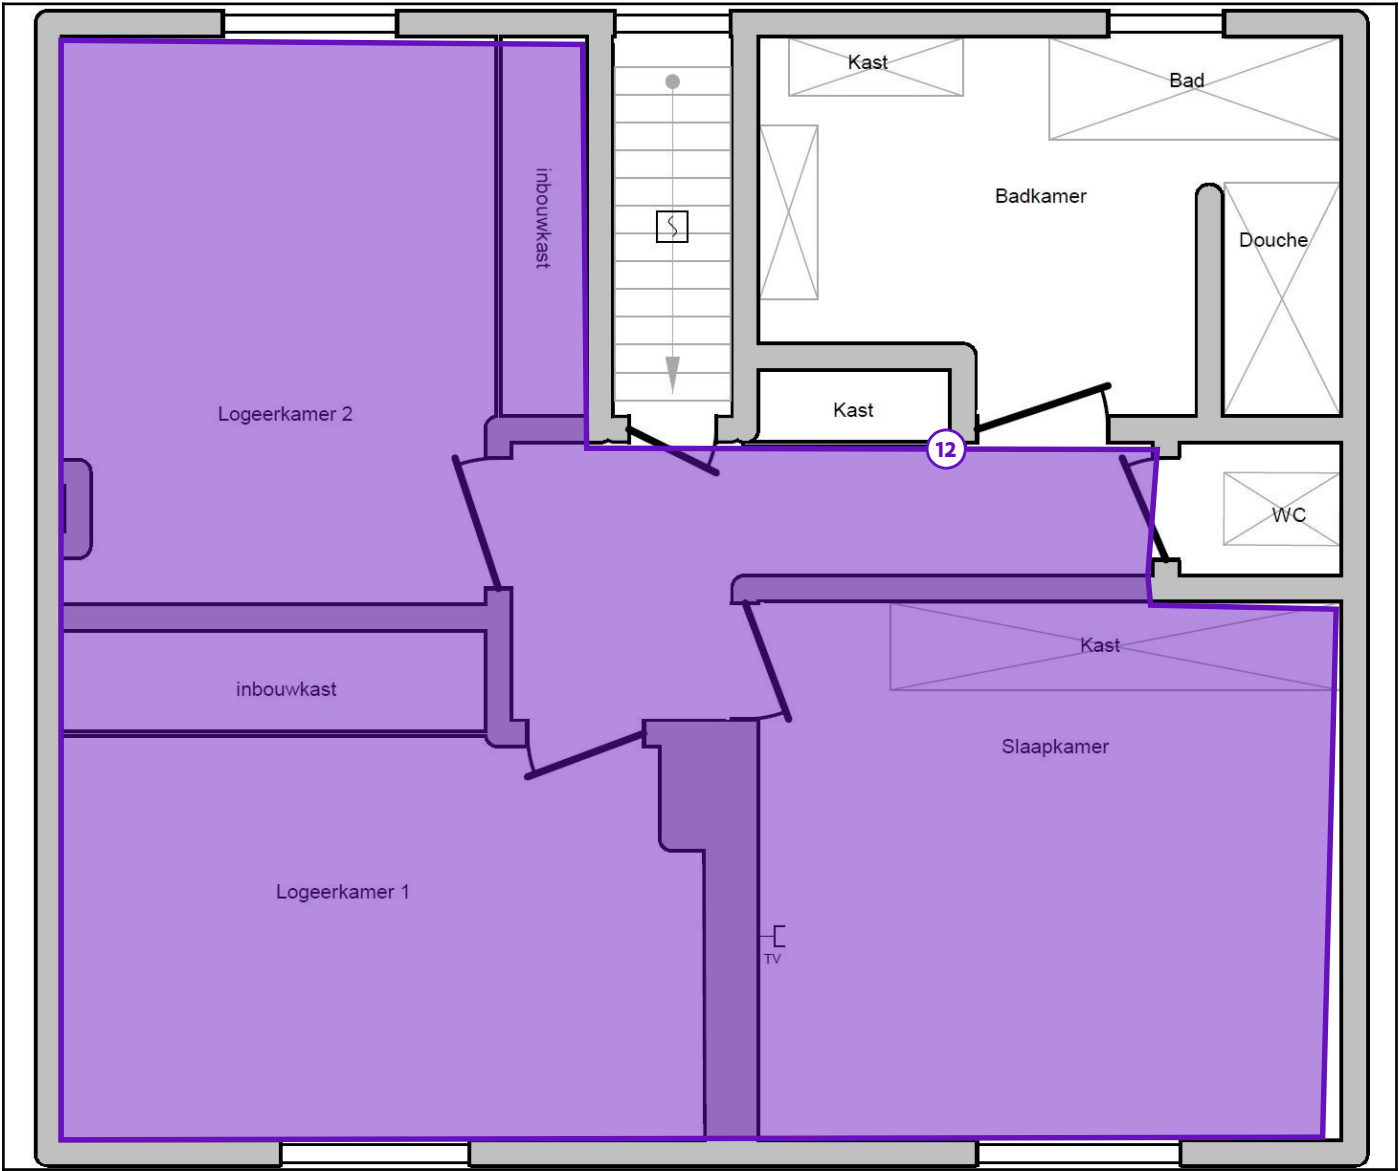
# Plan 1.4: Plan 1e verdieping

| Beschrijving | Type | Actie |
|---|---|---|
| 12. Vloerzeil ( niet asbestverdacht) | Advies | - |

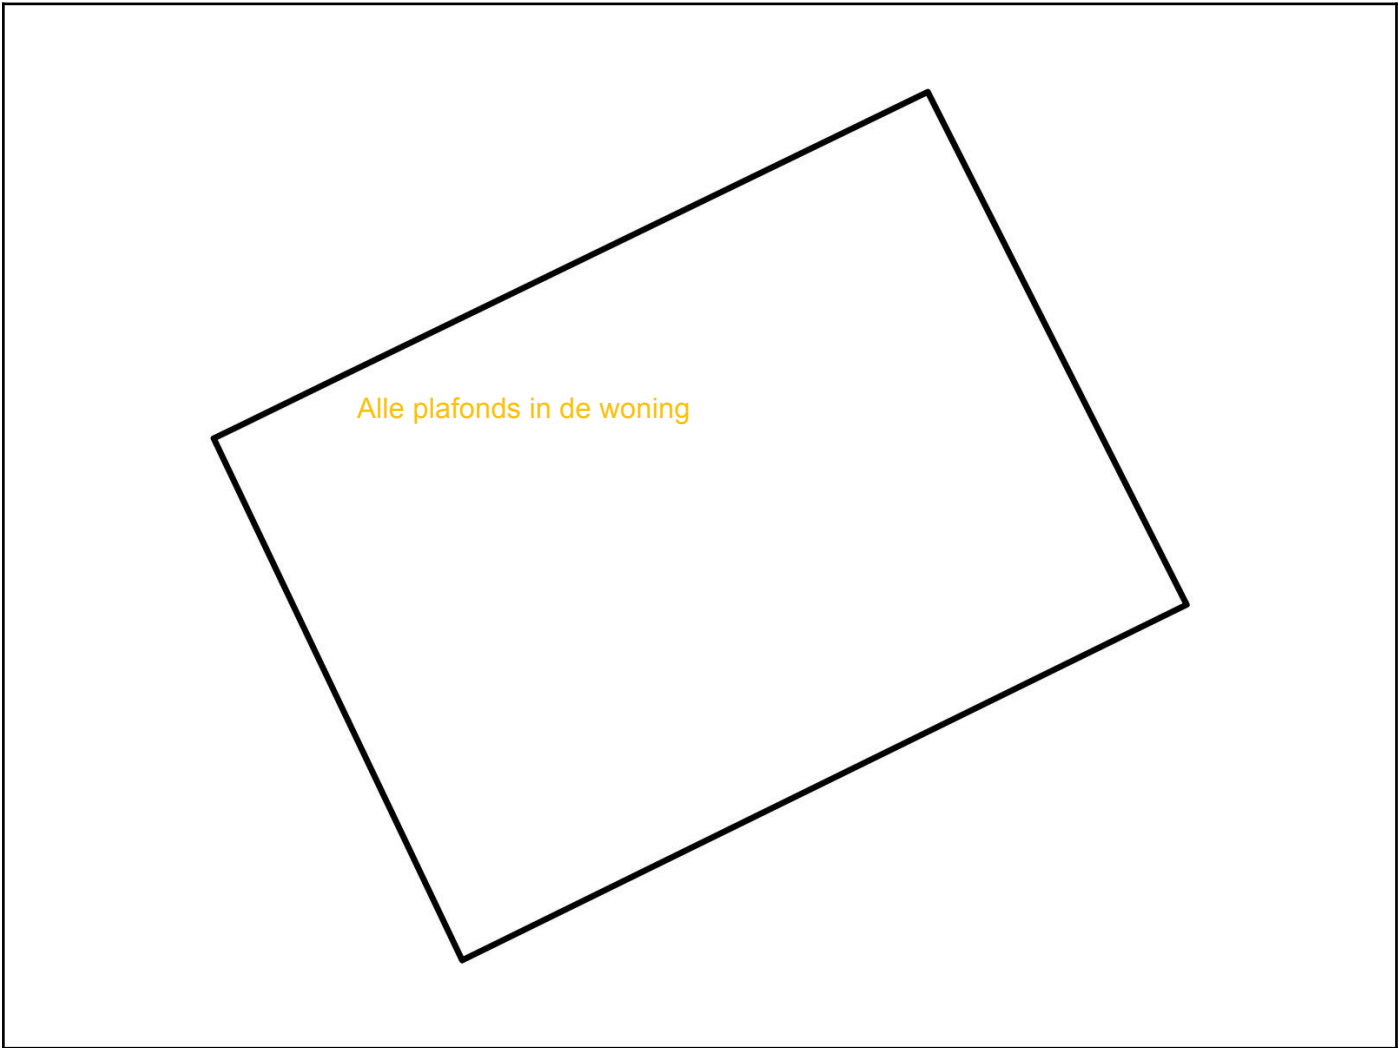
# Plan 1.5: Hoofdgebouw plan

| Beschrijving | Type | Actie |
|---|---|---|
| 11. Plafonds uit niet asbestverdacht materiaal | Advies | - |

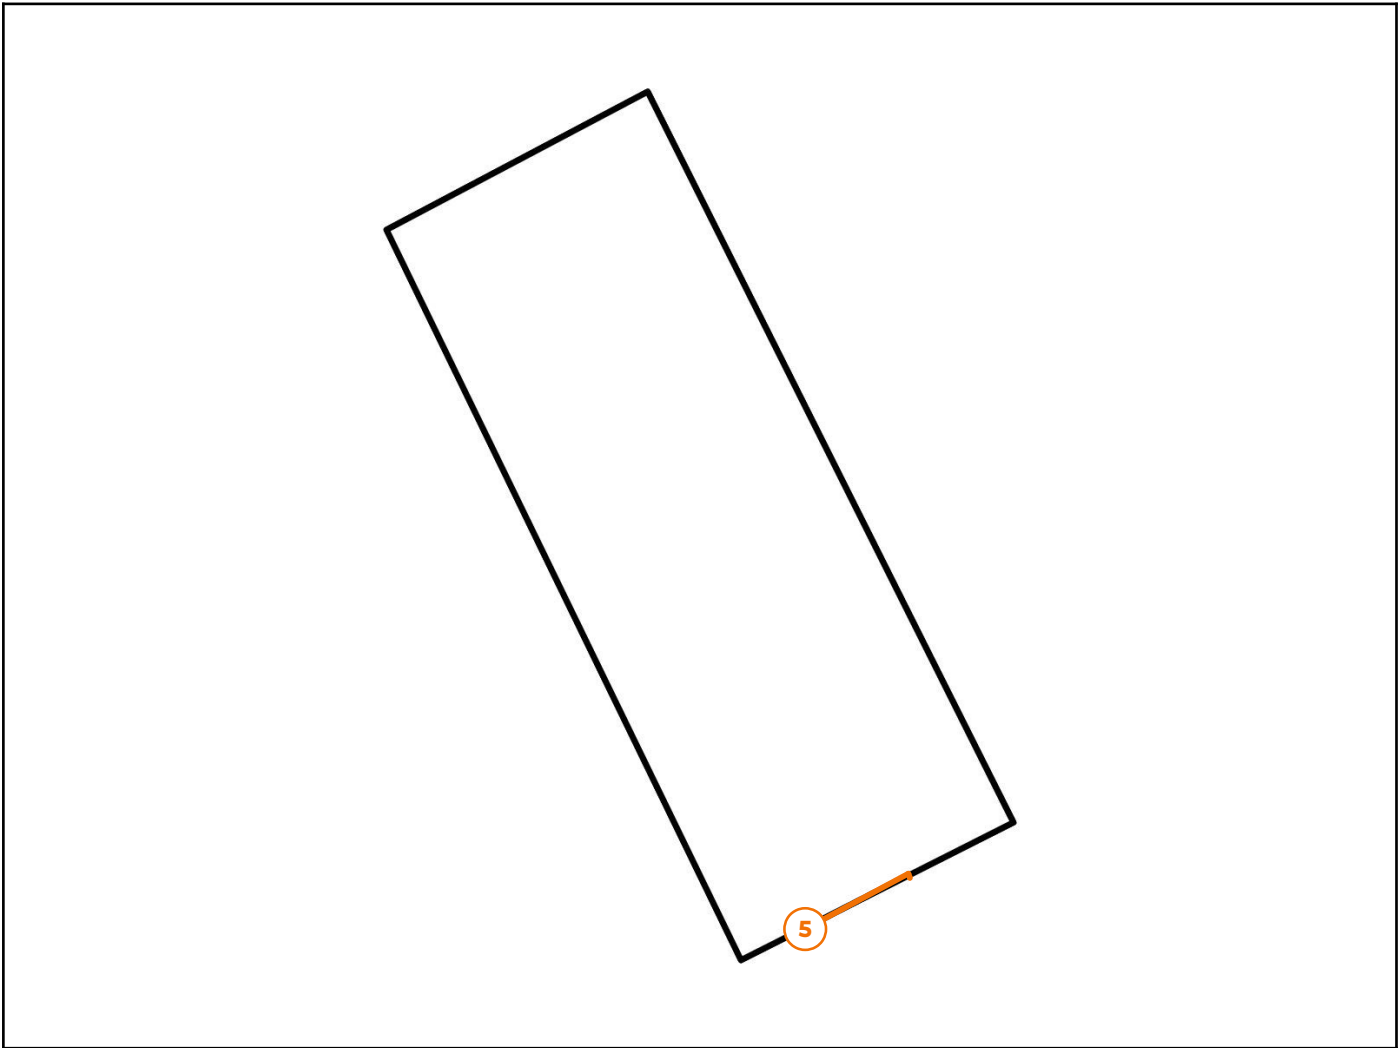
# Plan 2.1: Constructie plan

| Beschrijving | Type | Actie |
|---|---|---|
| 5. Massal vensterbank | Asbestmateriaal | Verwijderen |

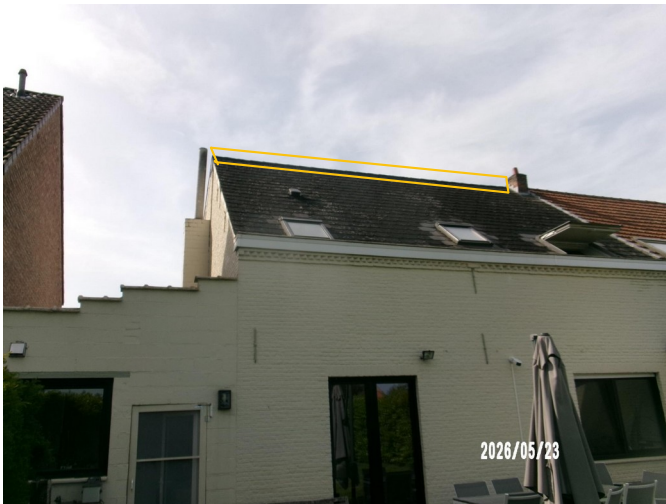
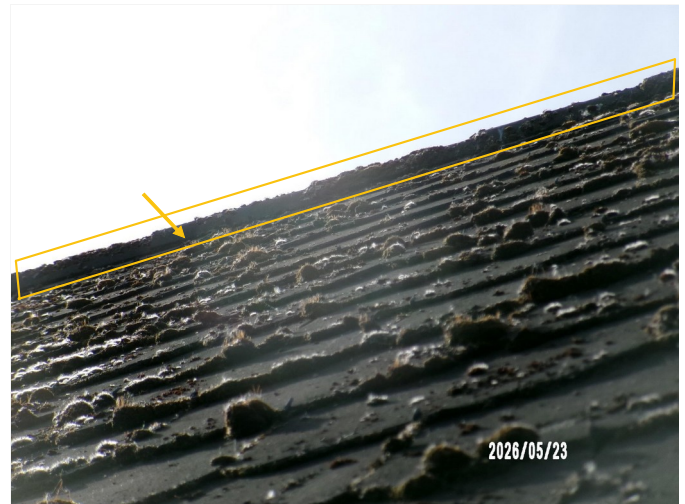
| Identificatiemethode | De asbestdeskundige beoordeelt het materiaal als asbesthoudend, en dit zonder monsternamen. |

- Eenvoudige handelingen: mag via doe-het-zelf of door werknemer(s) met opleidingsattest eenvoudige handelingen  
Als dit materiaal verwijderd kan worden zonder het te breken, te beschadigen... , dan mag met dit met eenvoudige handelingen.  
Vermijd stofvorming en stofverspreiding op elk moment van de werken. Bevochtig of fixeer het

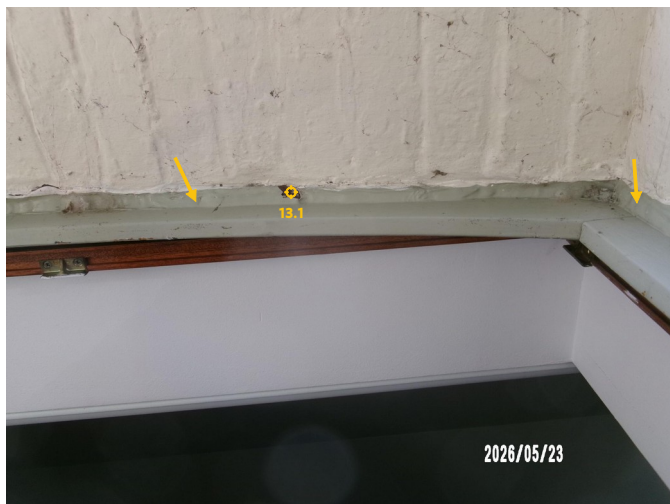
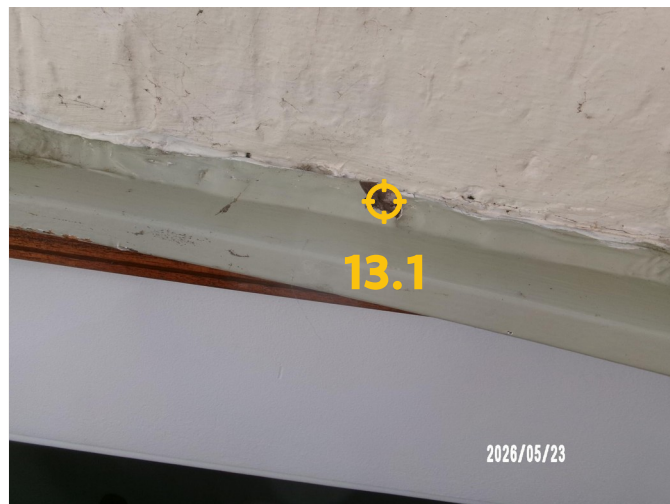
## Fiche 13: Kit aan de ramen.

Geen asbest

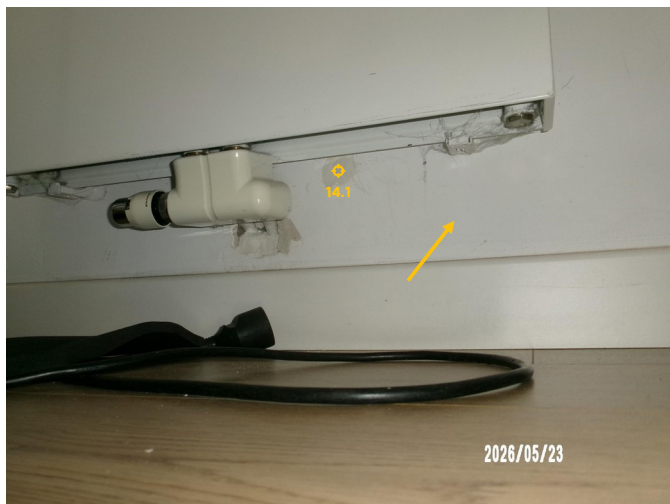
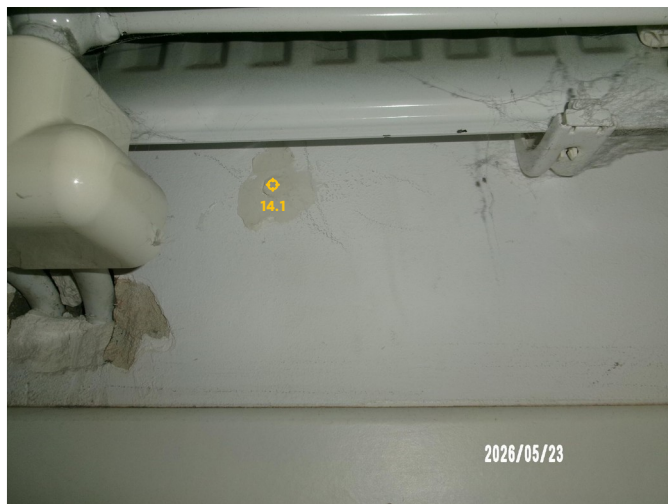
## Fiche 14: Bepleistering op de muren

Geen asbest

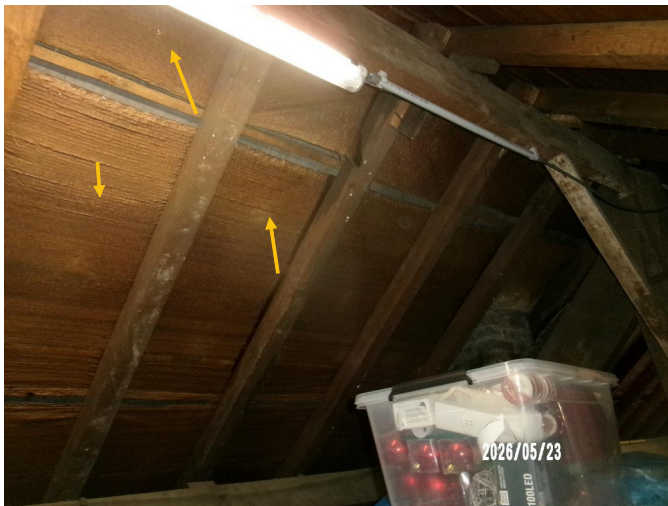
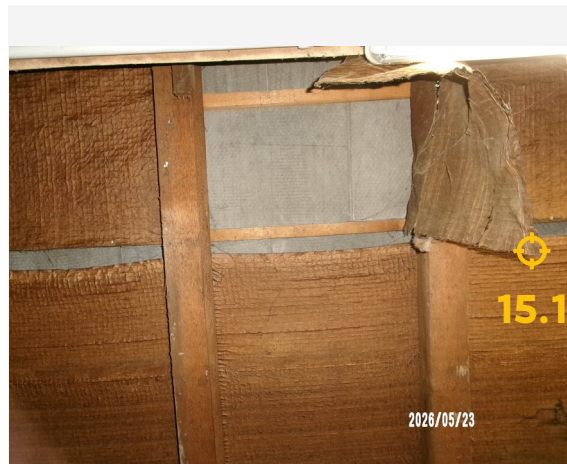
## Fiche 15: Onderdak

Geen asbest

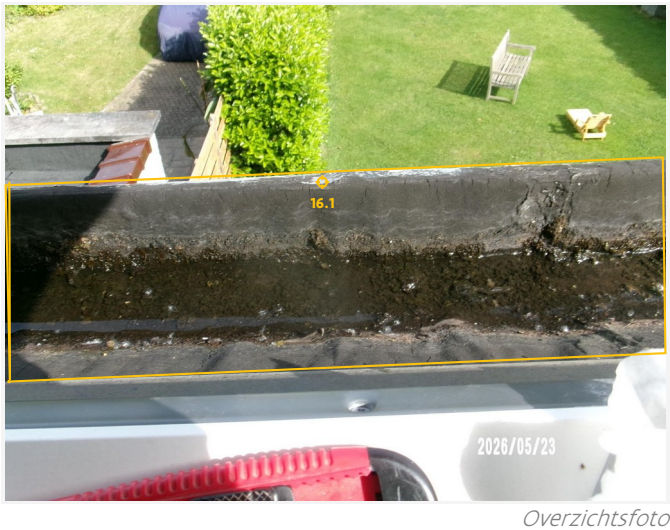
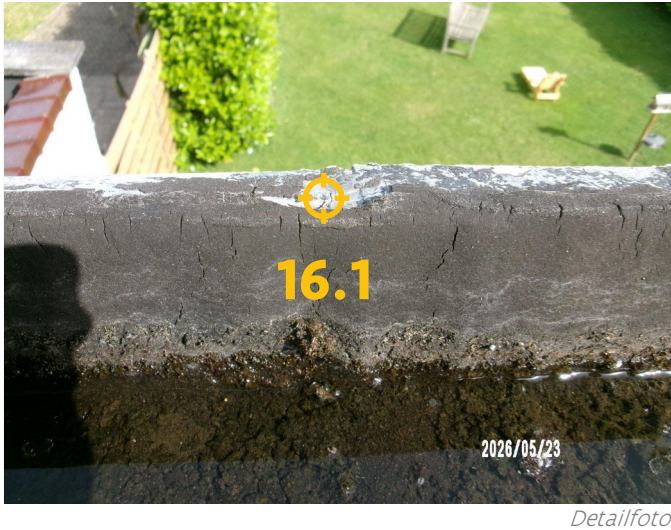
# Fiche 16: Roofing in dakgoot

Geen asbest
