# Asbestinventarisatetest

Moederhoefstraat 22, 2547 Lint

Attestnummer : **20251212-000495.000**

**Asbestveilig** (maar mogelijk niet asbestvrij)

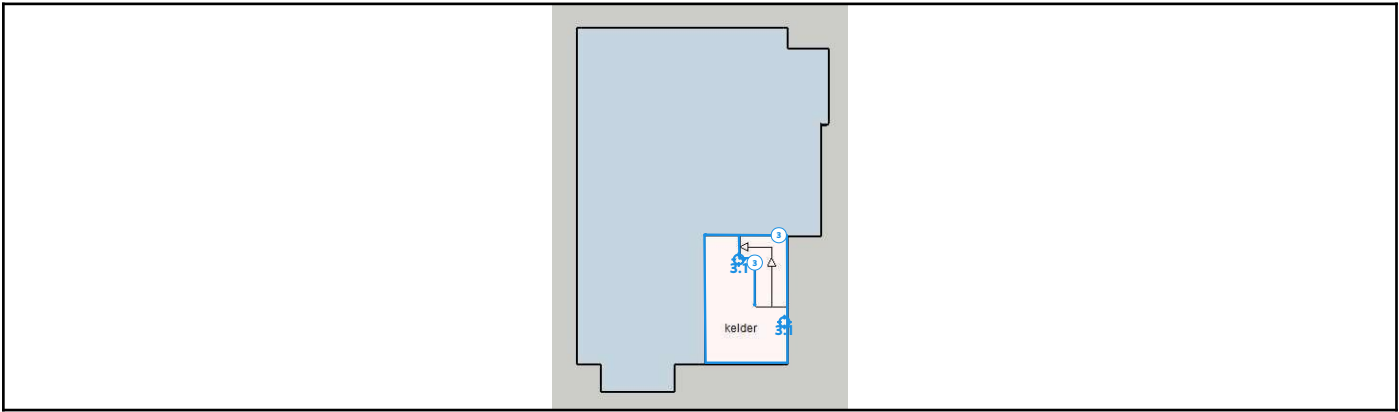
# Plan 1.1: grondplan niv. -1

| Beschrijving | Type | Actie |
|---|---|---|
| 3. bezetting kelder | Geen asbest | - |
| 3.1 Code: 6020302879 Bezetting kelder | Mengmonster | - |

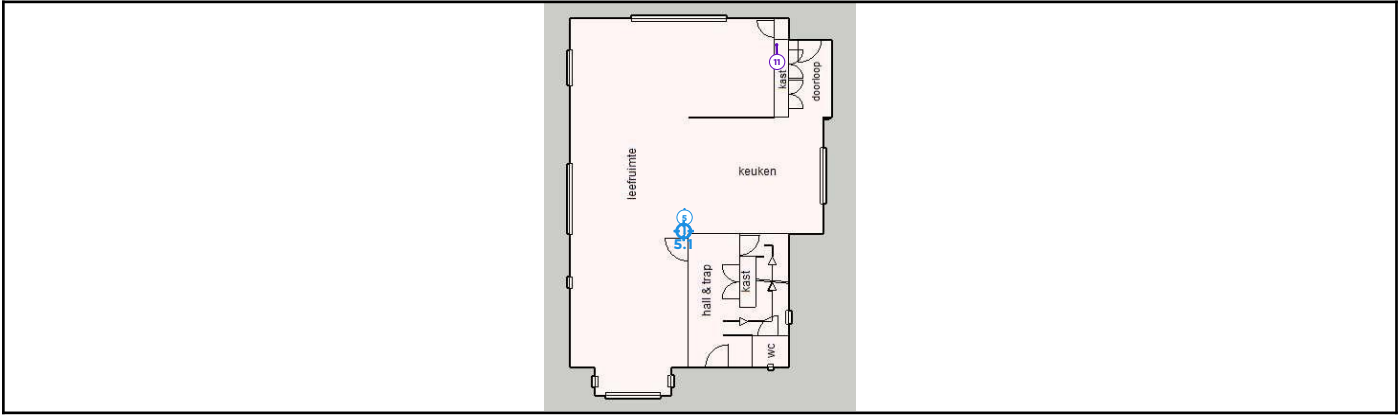
# Plan 1.2: grondplan niv. 0

| Beschrijving | Type | Actie |
|---|---|---|
| 5. koord kachel | Geen asbest | - |
| 5.1 Code: 6020302880 Koord kachel | Puntmonster | - |

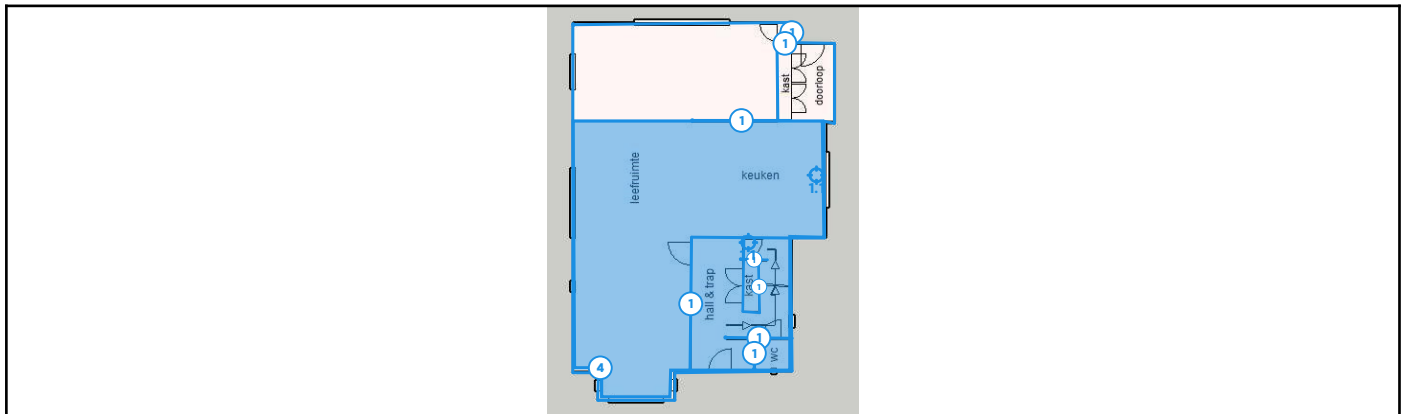
## Plan 1.5: gipsplan niv. 0

| Beschrijving | Type | Actie |
|---|---|---|
| 1. gips wanden | Geen asbest | - |
| 1.1 Code: 6020302876 Gips wand | Mengmonster | - |
| 4. gips plafonds | Geen asbest | - |

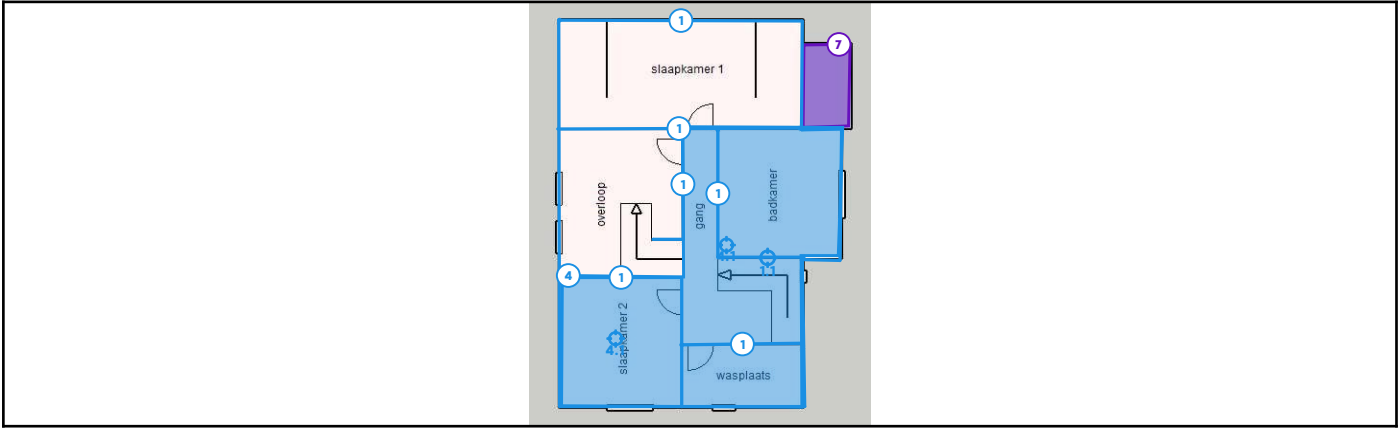
# Plan 1.6: gipsplan niv. +1

| Beschrijving | Type | Actie |
|---|---|---|
| 1. gips wanden | Geen asbest | - |
| 1.1 Code: 6020302876 Gips wand | Mengmonster | - |
| 4. gips plafonds | Geen asbest | - |
