# Asbestinventarisatattest

Liersesteenweg 100/1, 2800 Mechelen

Attestnummer : 20250315-000133.000

Uitgegeven op : 15.03.2025

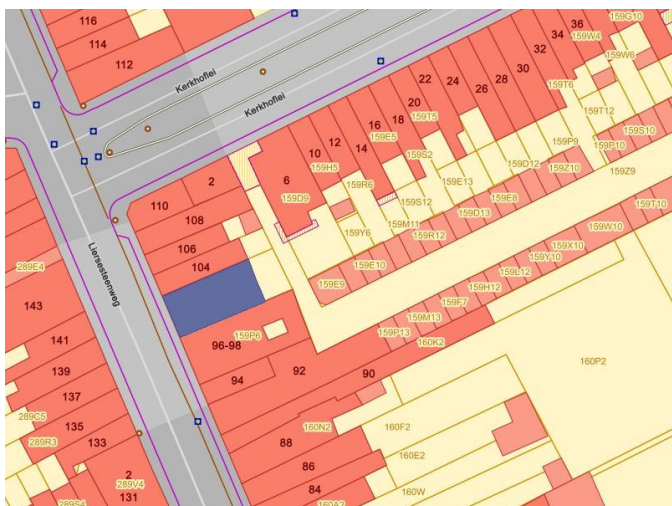
# Zone 1: Hoofdgebouw

- 0 Asbestmaterialen
- 0 Beperkingen
- 0 Uitsluitingen
- 0 Roerende goederen
- 0 Puin, steenslag, (water)bodem
- 4 Adviezen
- 2 Geen asbest

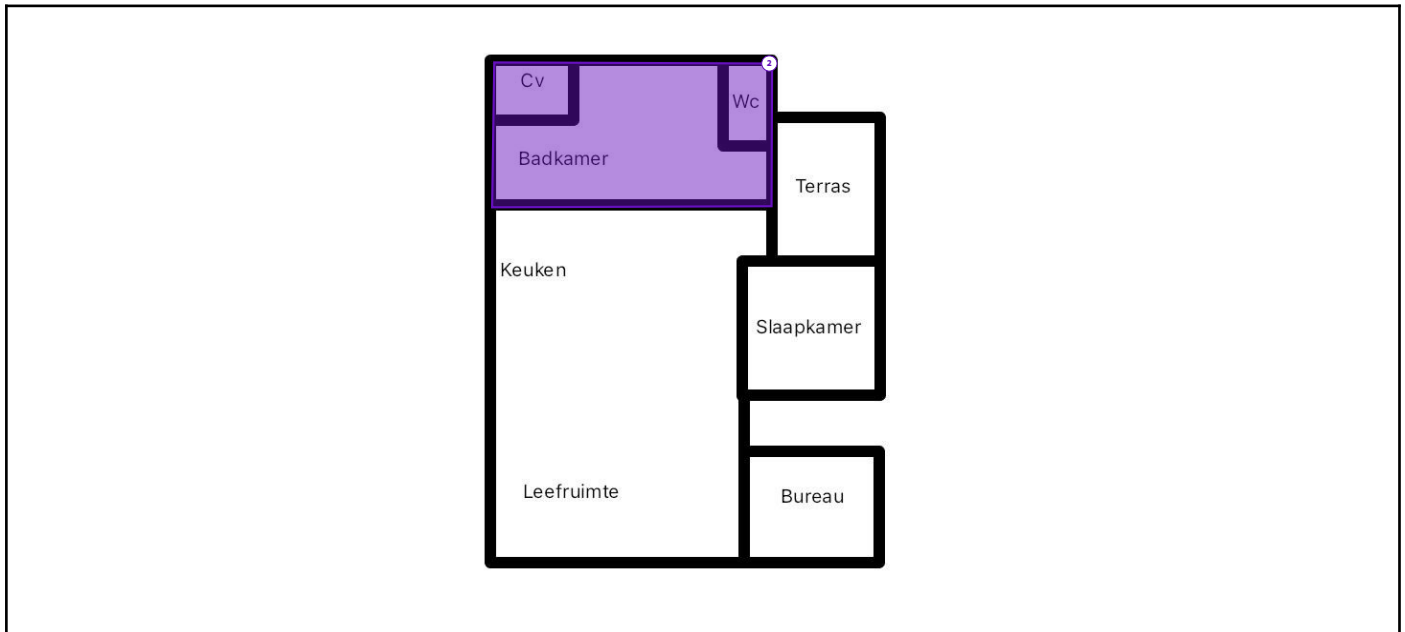
## Plan 1.2: Appartement bus 1

| Beschrijving | Type | Actie |
|---|---|---|
| 2. Lijmlaag vloertegels | Advies | - |

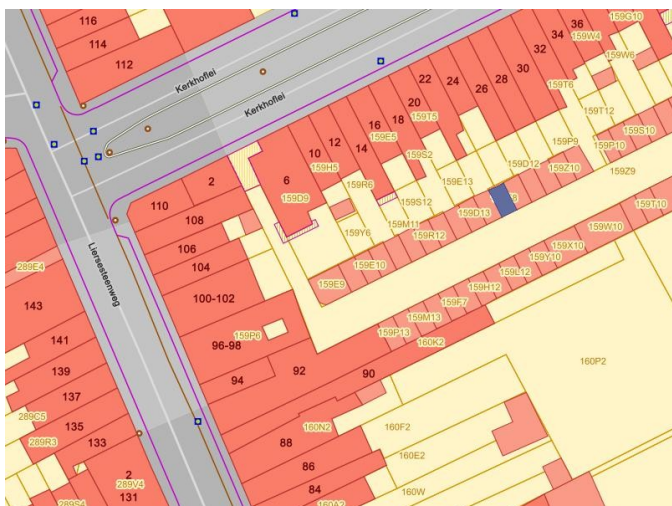
## Zone 2: Bijgebouw

- 0 Asbestmaterialen
- 0 Beperkingen
- 0 Uitsluitingen
- 0 Roerende goederen
- 0 Puin, steenslag, (water)bodem
- 0 Adviezen
- 0 Geen asbest
