# Asbestinventarisatetest

Spoorwegstraat 78, 1540 Pajottegem

Attestnummer : 20250813-000134.000

Uitgegeven op : 13.08.2025

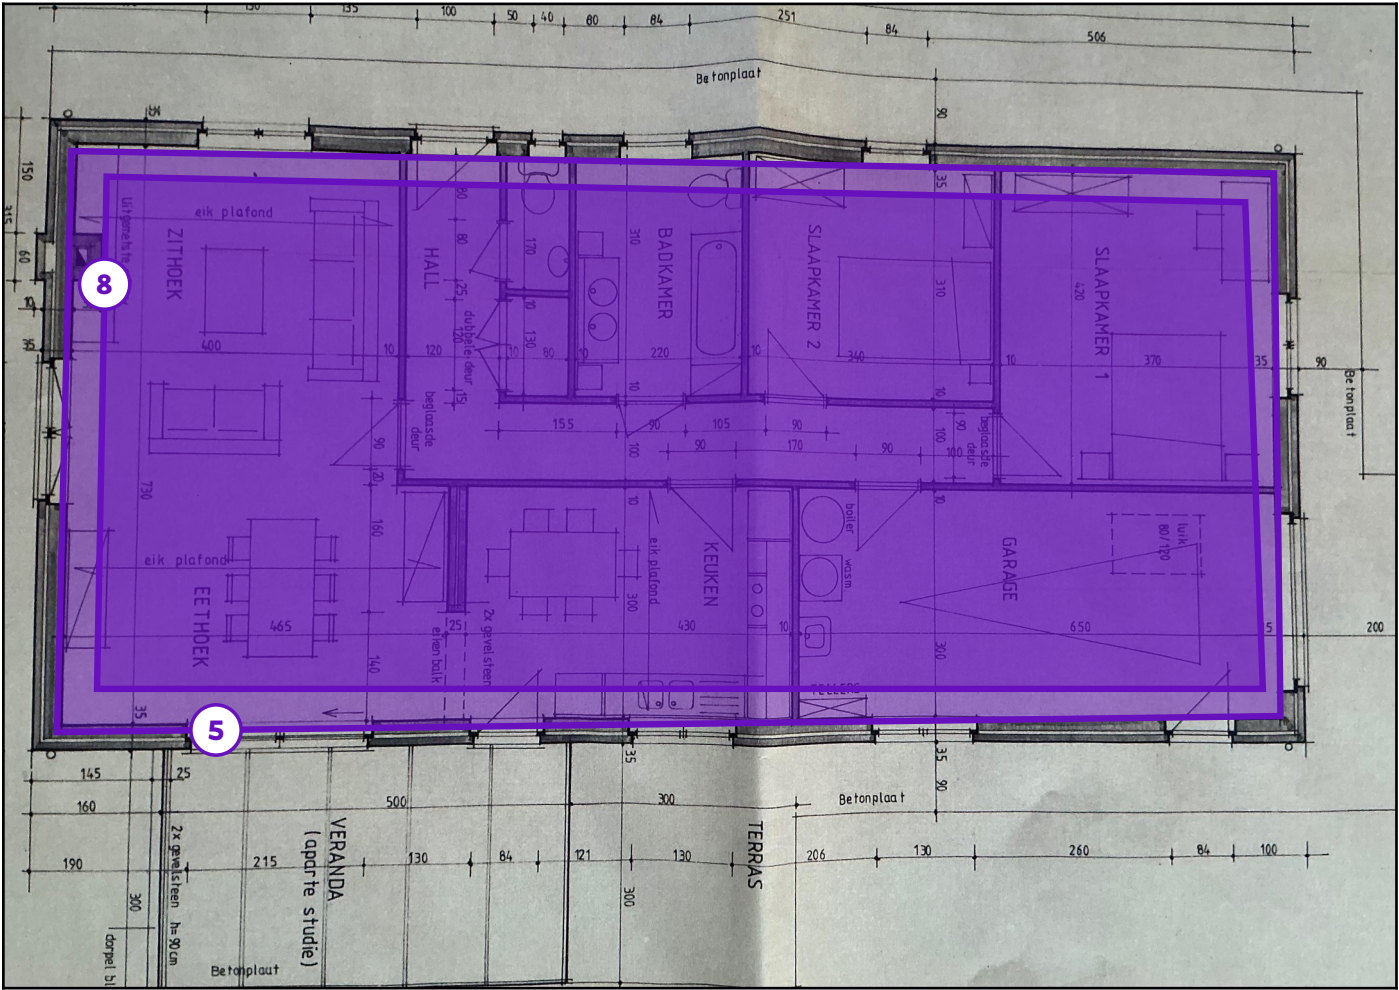
# Plan 1.2: Gelijkvloers plan

| Beschrijving | Type | Actie |
|---|---|---|
| 8. Tegellijm vloer - en wandtegels | Advies | - |

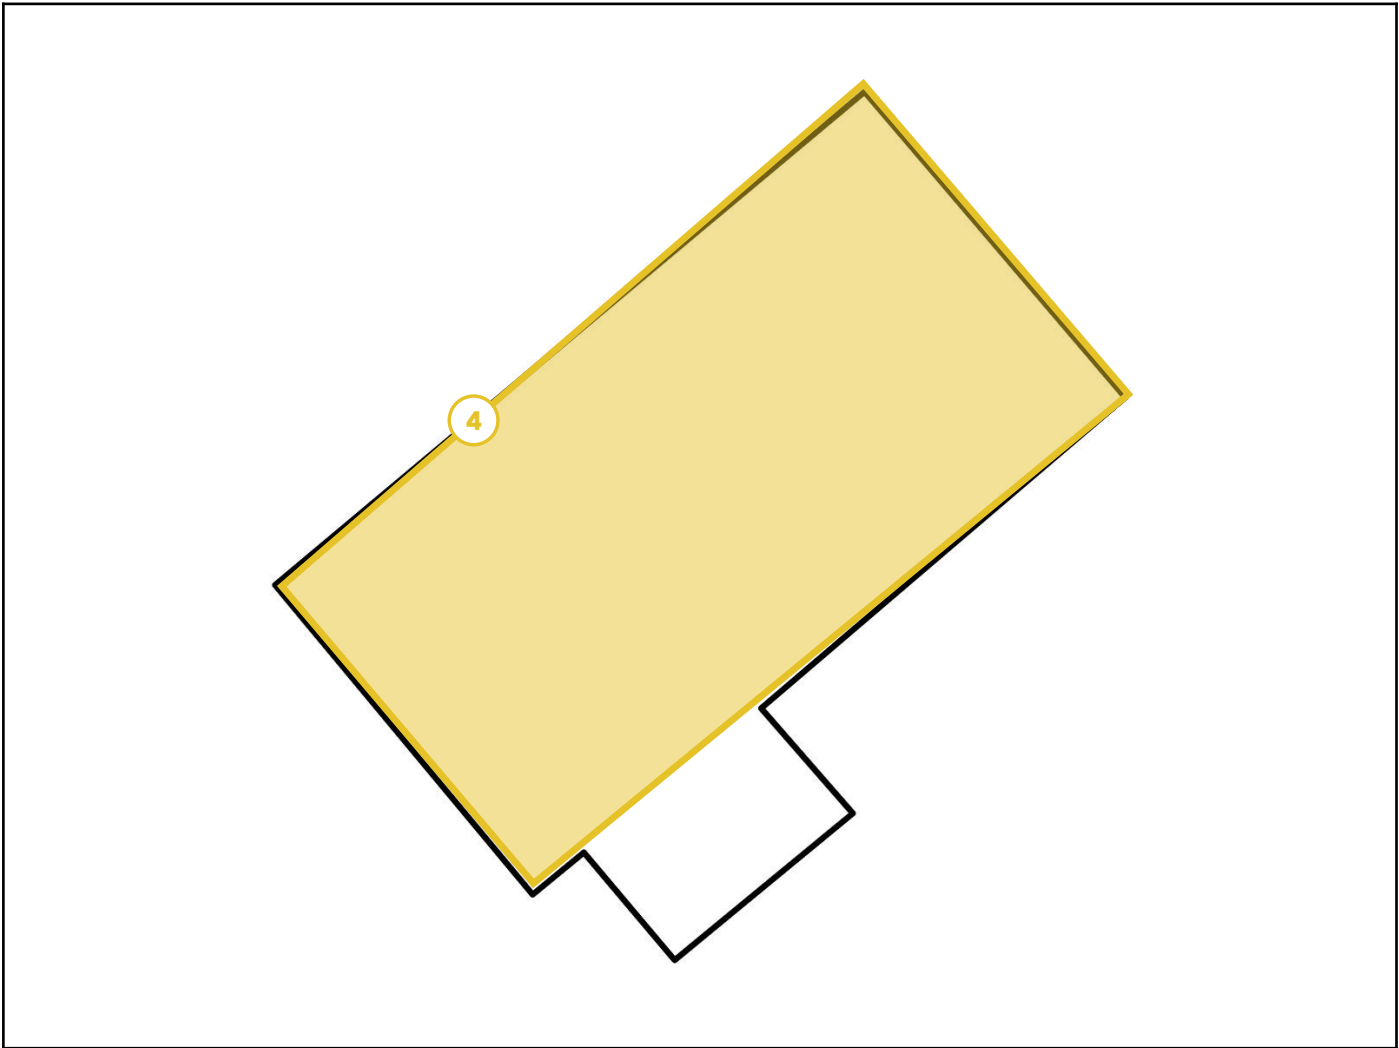
# Plan 1.4: Dak plan

| Beschrijving | Type | Actie |
|---|---|---|
| 4. Onderdak type "Menuiserite" | Asbestmateriaal | Zorgvuldig beheren |

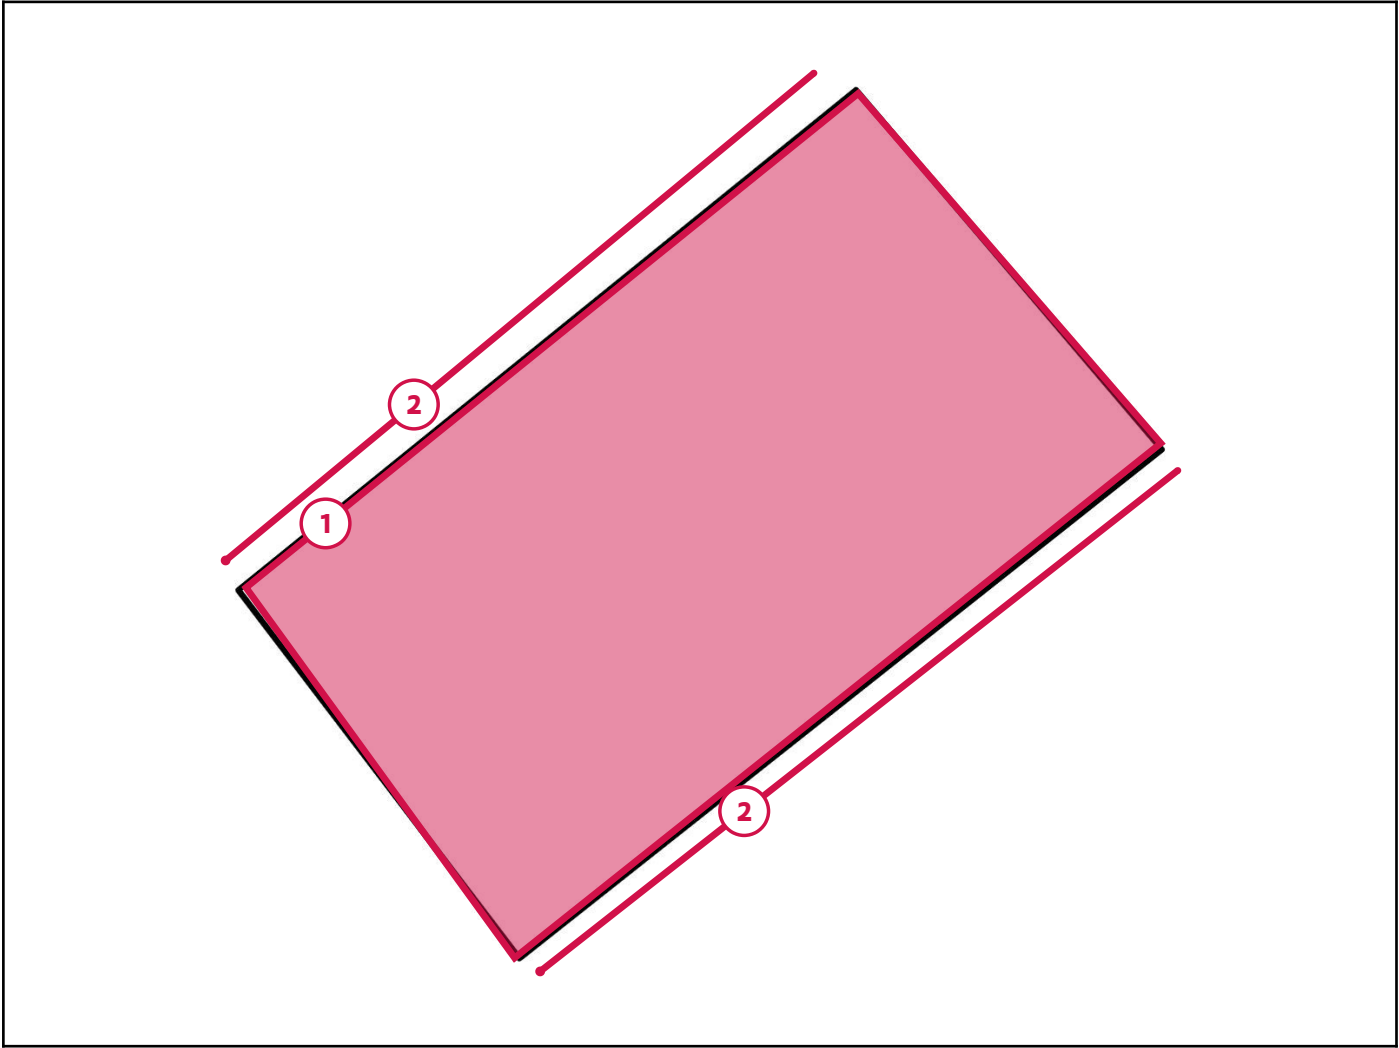
## Plan 2.1: Garage plan

| Beschrijving | Type | Actie |
|---|---|---|
| 2. Sediment dakgoot | Asbestmateriaal | Dringend verwijderen |
