# Asbestinventarisatetest

Tijpel 8, 2880 Bornem

Attestnummer : **20250423-000322.000**

Uitgegeven op : **23.04.2025**

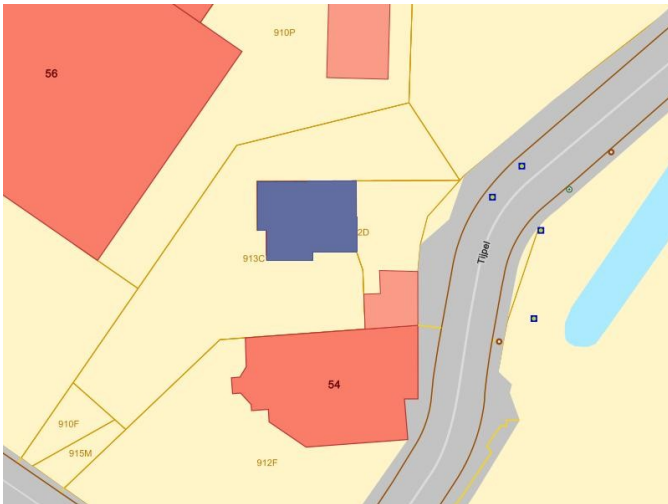
## Zone 1: Hoofdgebouw

Tijdens de inspectie vastgesteld:

- 0 Asbestmaterialen
- 0 Beperkingen
- 0 Uitsluitingen
- 0 Roerende goederen
- 0 Puin, steenslag, (water)bodem
- 2 Adviezen
- 2 Geen asbest

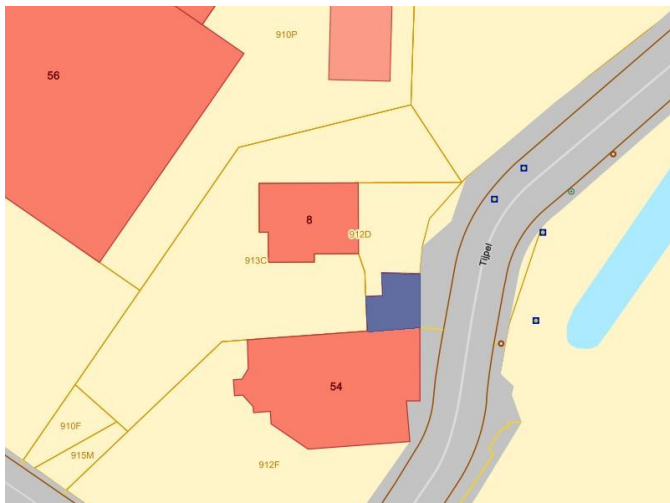
## Zone 2: Bijgebouw

Tijdens de inspectie vastgesteld:

- 0 Asbestmaterialen
- 0 Beperkingen
- 0 Uitsluitingen
- 0 Roerende goederen
- 0 Puin, steenslag, (water)bodem
- 1 Advies
- 0 Geen asbest
