Asbestinventarisatetest

Eggerseelstraat 15, 2530 Boechout

Attestnummer : 20260227-000207.000

Uitgegeven op : 27.02.2026

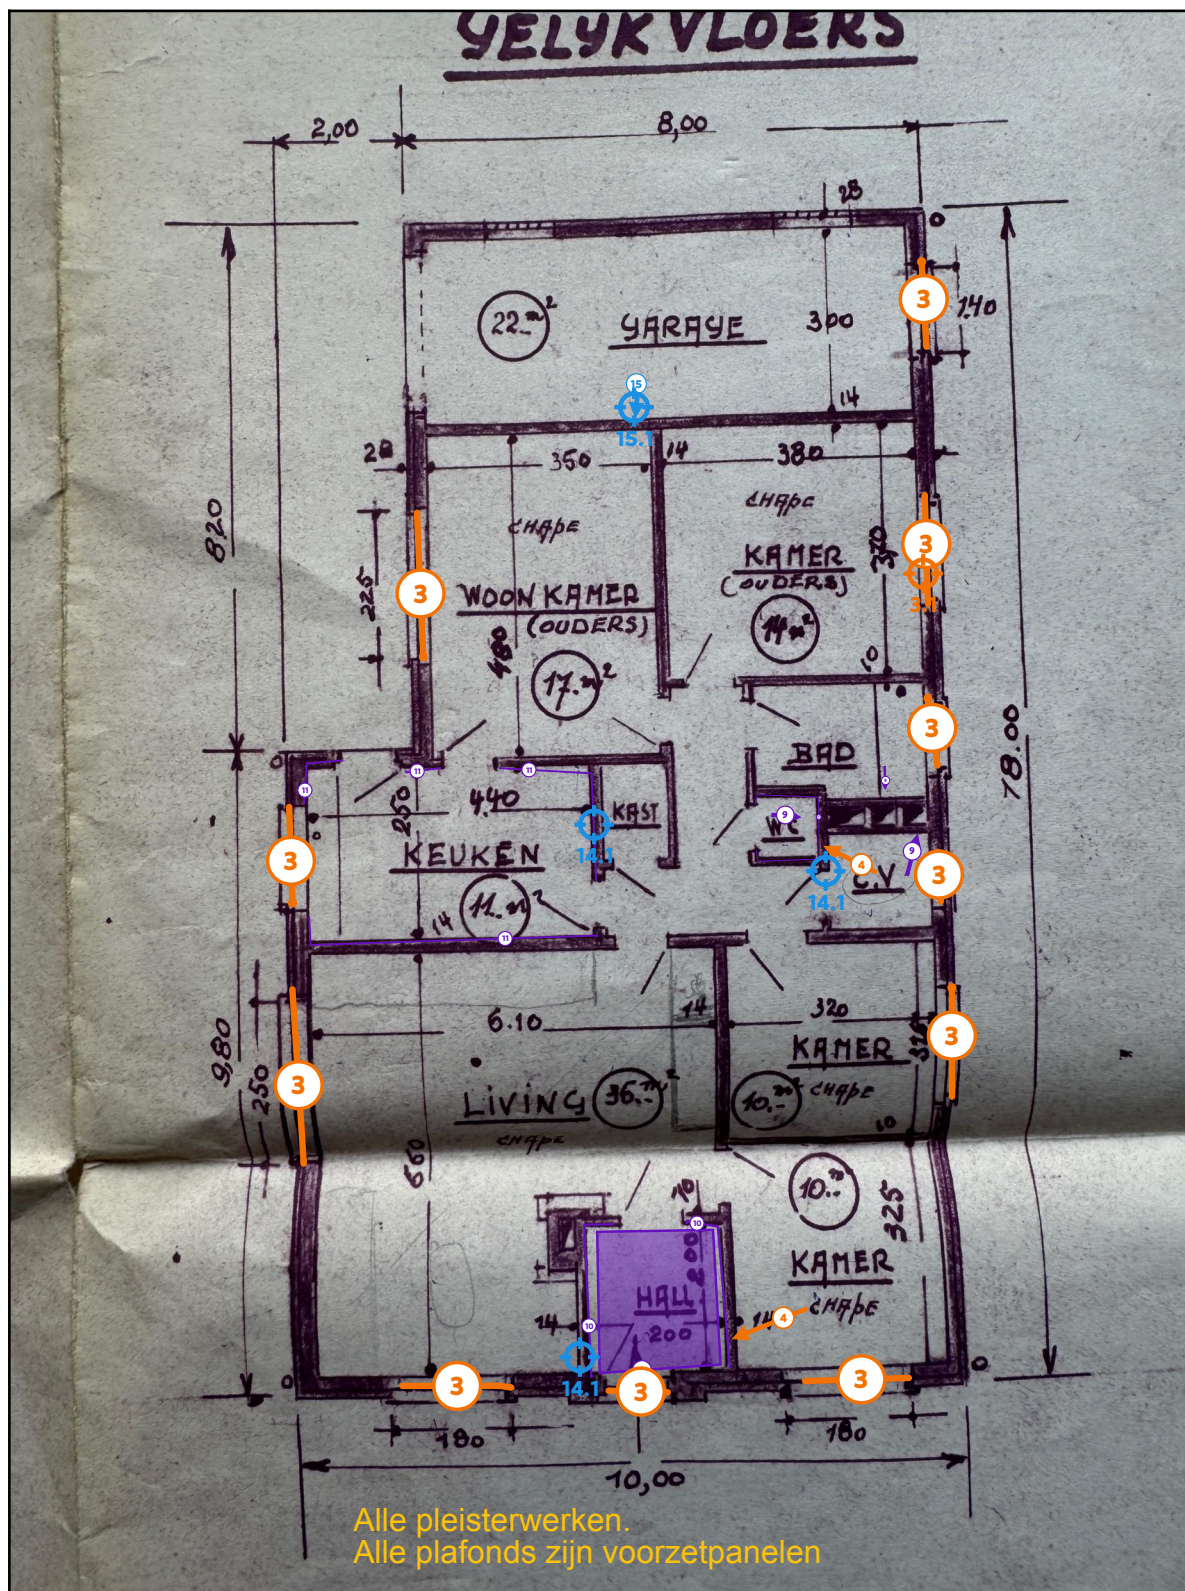
Plan 1.2: Gelijkvloers

3. Mastiek	Asbestmateriaal	Verwijderen
3.1 Code: 1.00	Puntmonster	-
4. Bakeliet schakelaars/stopcontacten	Asbestmateriaal	Verwijderen
7. Plafonds bestaande uit voorzetpanelen	Advies	-
8. Lijm laag vloertegels	Advies	-
9. Ventilatiekanalen	Advies	-
10. Plinten (lijm)	Advies	-
11. Lijm laag tegels	Advies	-
14. Pleisterwerk wanden	Geen asbest	-
14.1 Code: 0.01	Mengmonster	-
15. Anti-dreun	Geen asbest	-
15.1 Code: 4.00	Puntmonster	-

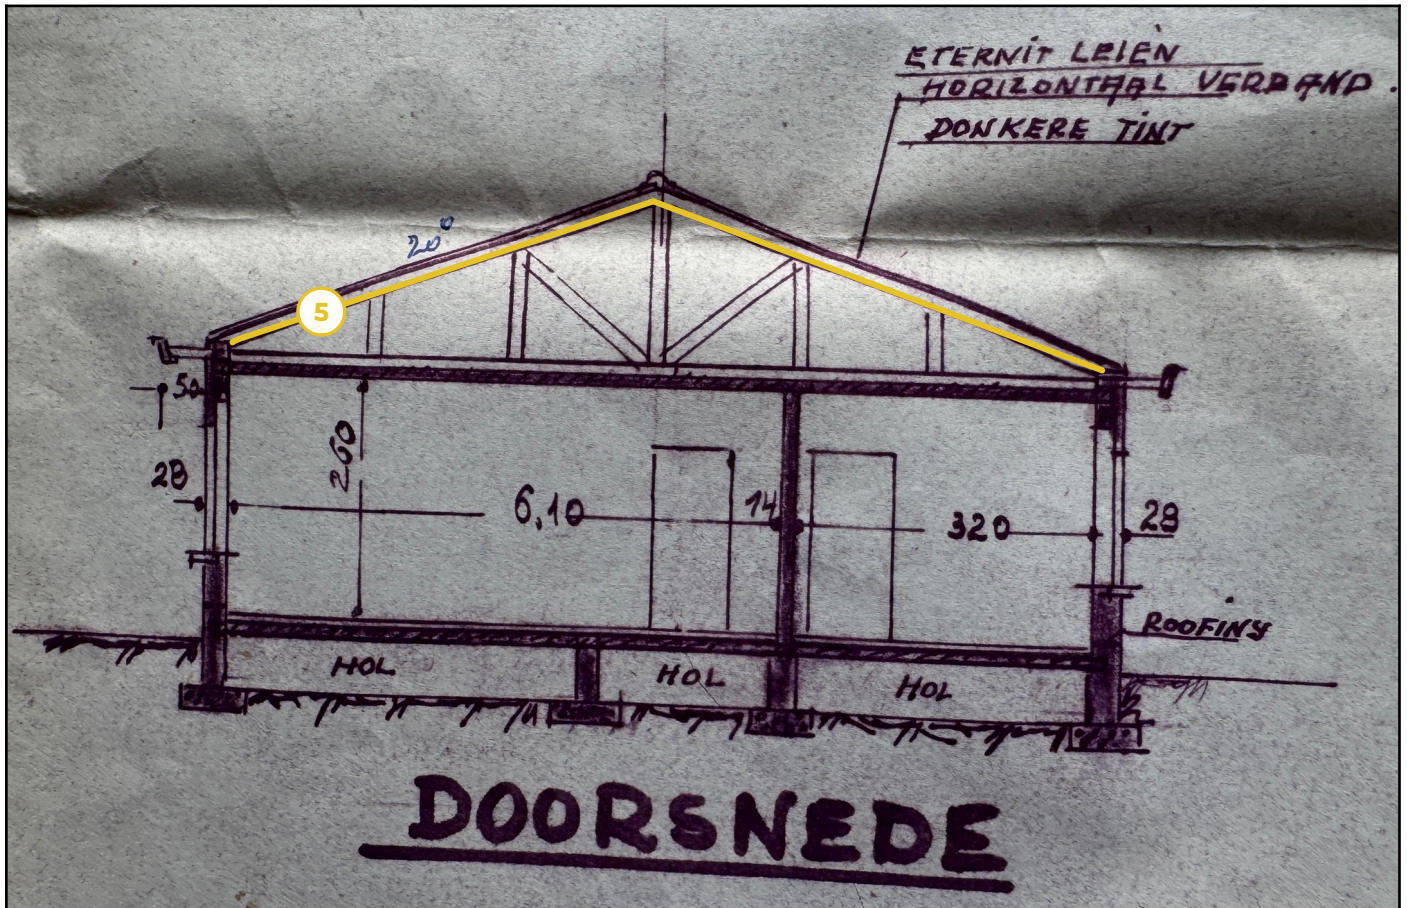
Plan 1.3: Zijaanzicht

Beschrijving	Type	Actie
5. Onderdak type Menuiserite	Asbestmateriaal	Zorgvuldig beheren

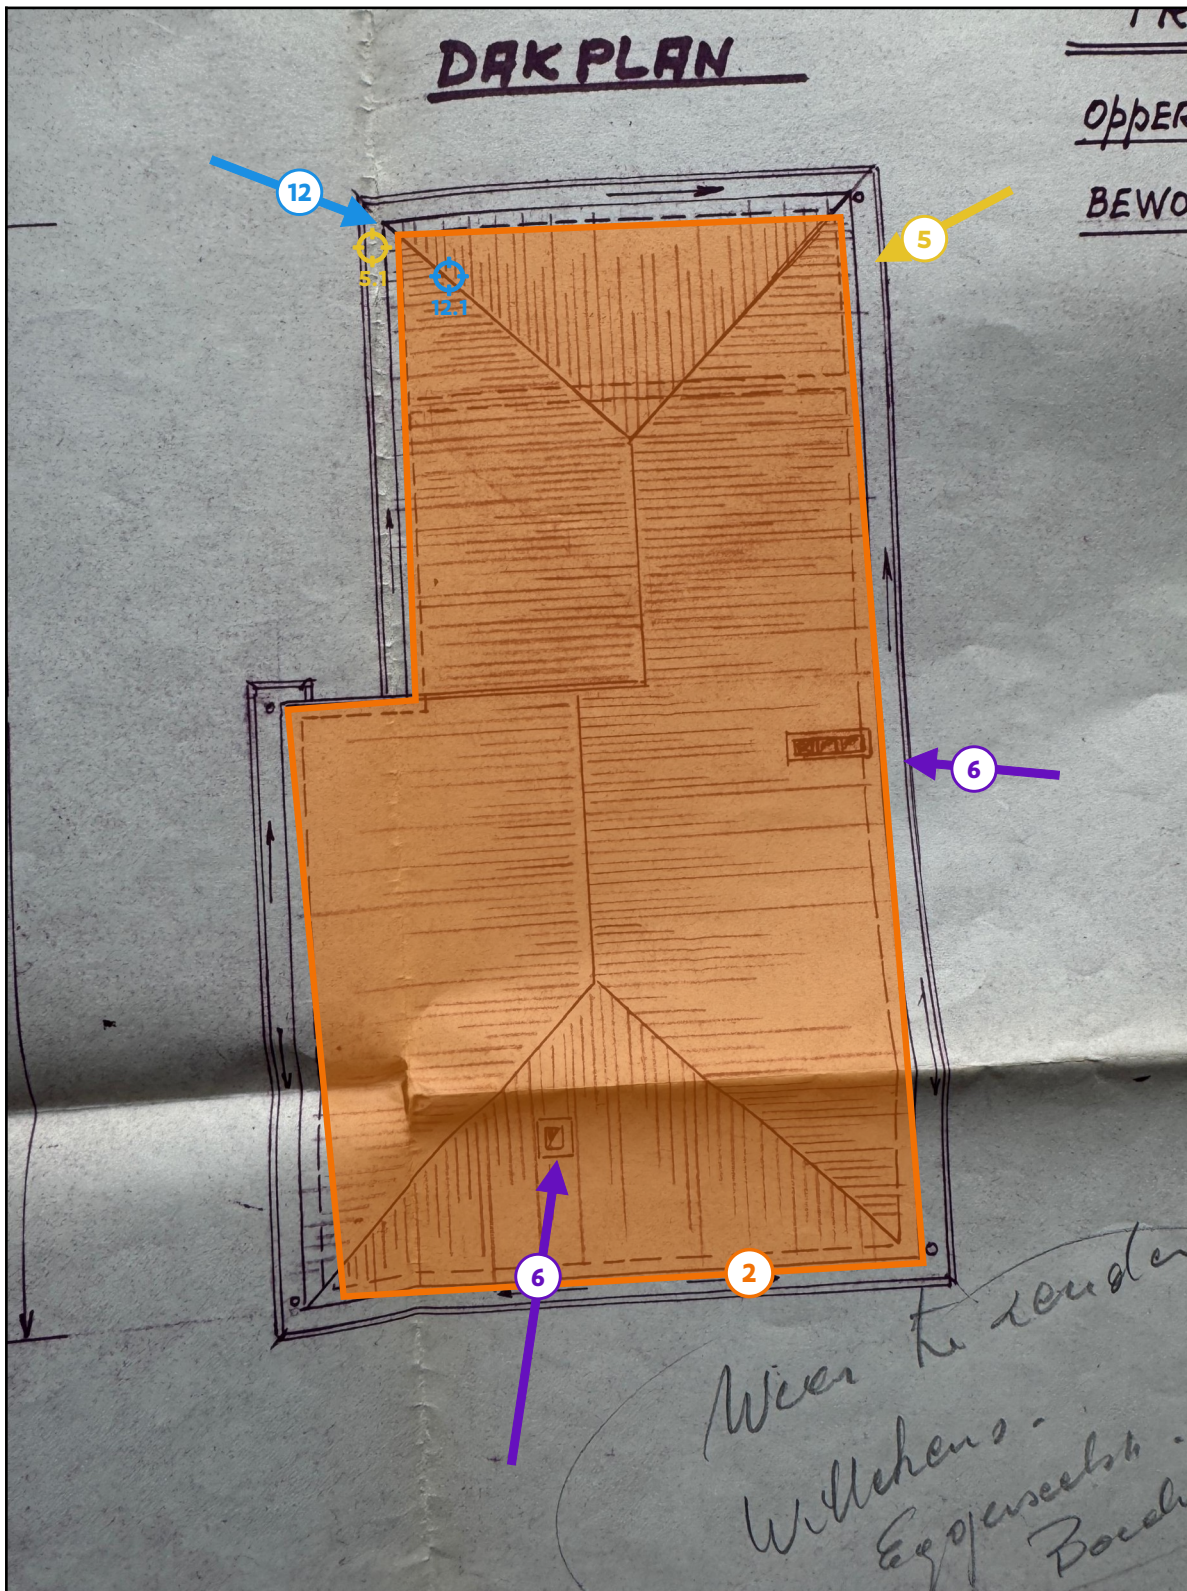
Plan 1.4: Bovenaanzicht

2. Dak bestaande uit leien	Asbestmateriaal	Verwijderen
5. Onderdak type Menuiserite	Asbestmateriaal	Zorgvuldig beheren
5.1 Code: 3.00	Puntmonster	-
6. Schouw	Beperking	-
12. Nok dak	Geen asbest	-
12.1 Code: 5.00	Puntmonster	-

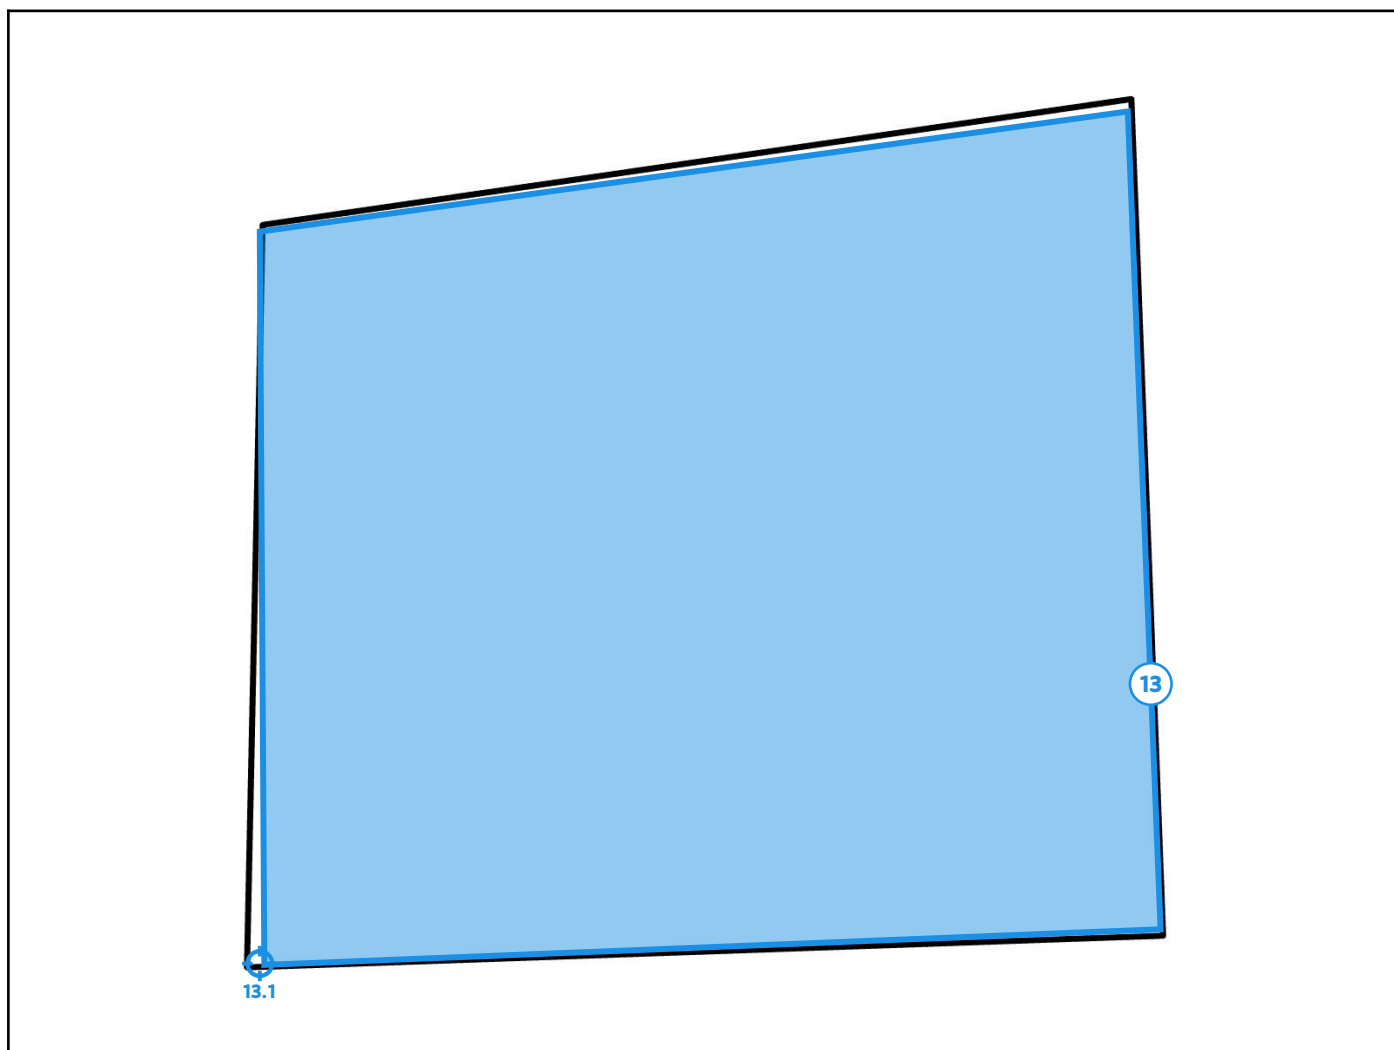
Plan 3.1: Tuinhuis

Beschrijving	Type	Actie
13. Dak bestaande uit leien (tuinhuis)	Geen asbest	-
13.1 Code: 2.00	Puntmonster	-

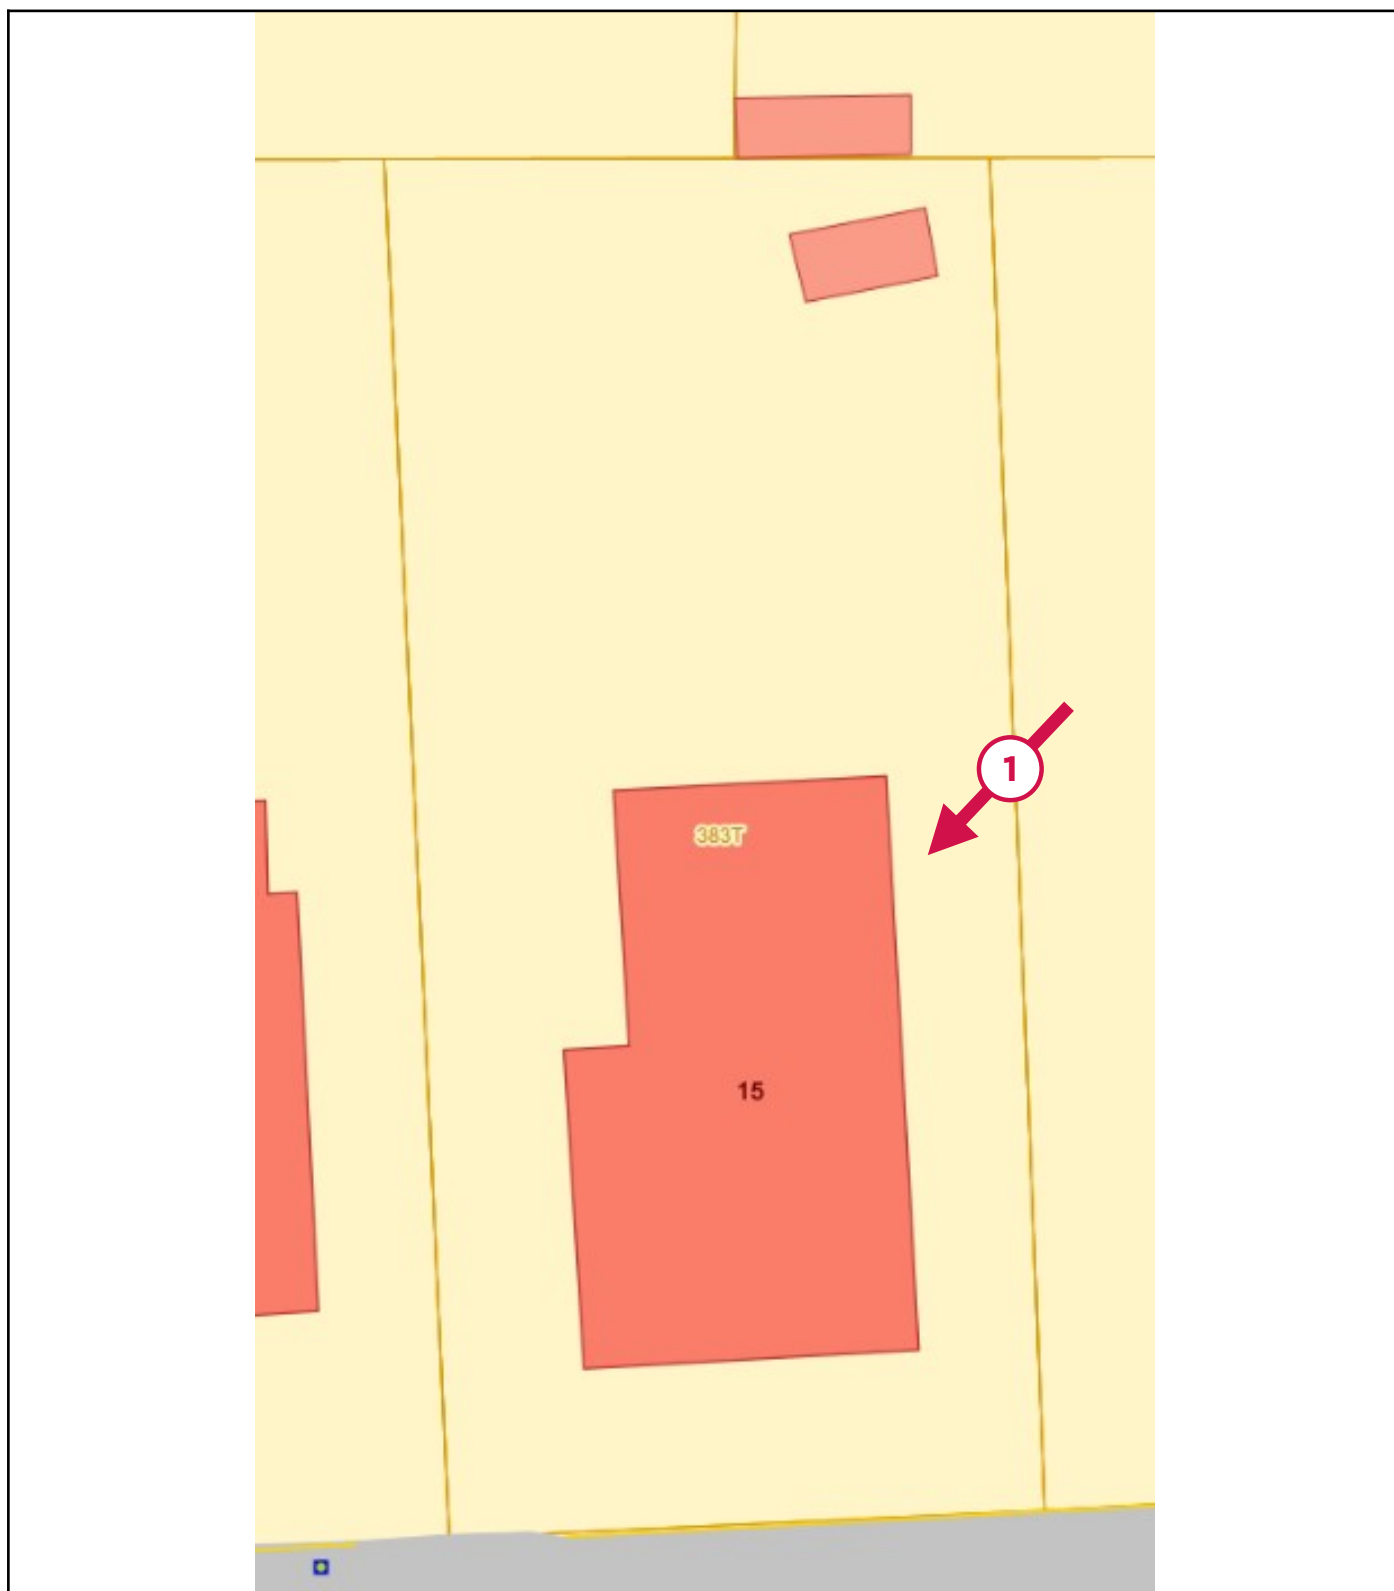
Plan 4.1: Vaststellingen buiten de constructies

1. Afval (vlakke platen)	Asbestmateriaal	Dringend verwijderen
--------------------------	-----------------	----------------------

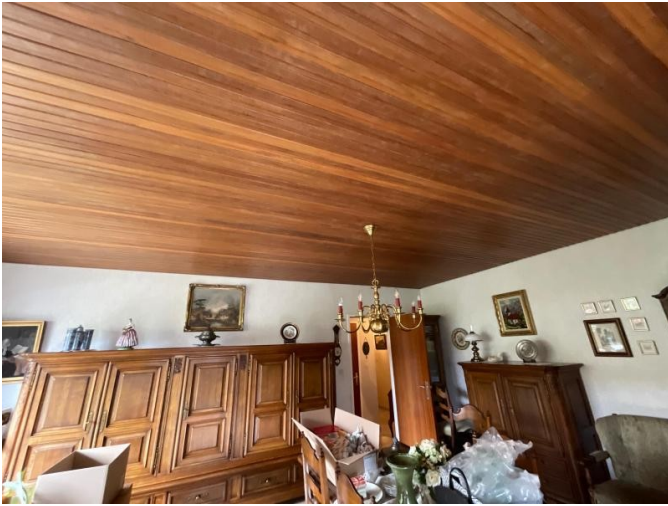
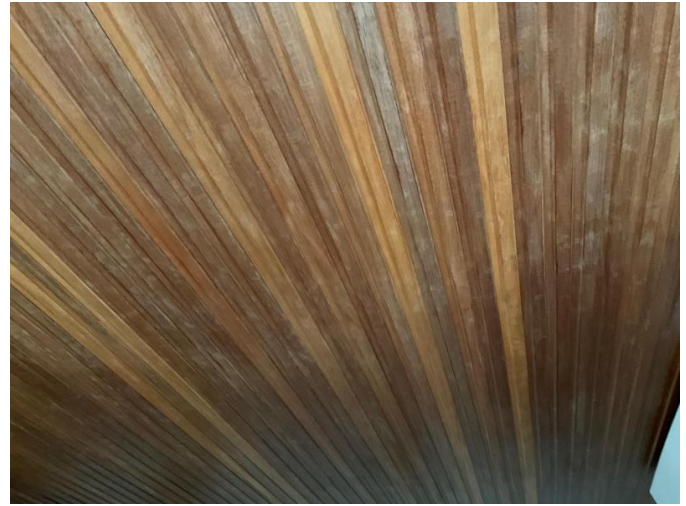
Informatie over een niet-asbestverdacht materiaal

Basis voor advies	De asbestdeskundige beoordeelt het materiaal als niet-asbestverdacht.
Primaire drager	Plafond

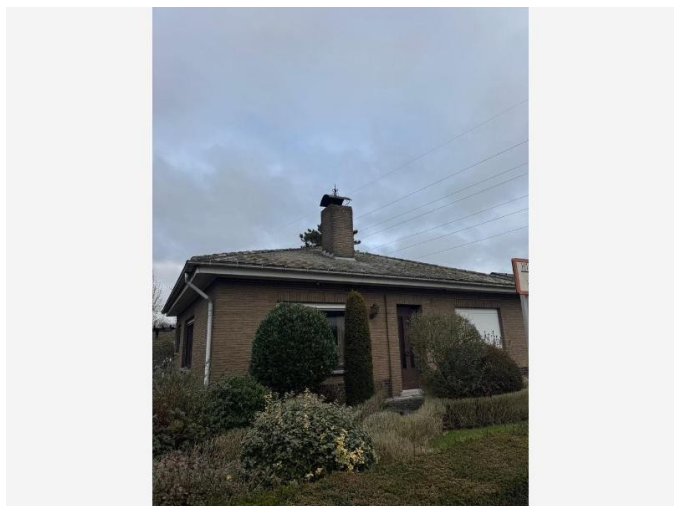
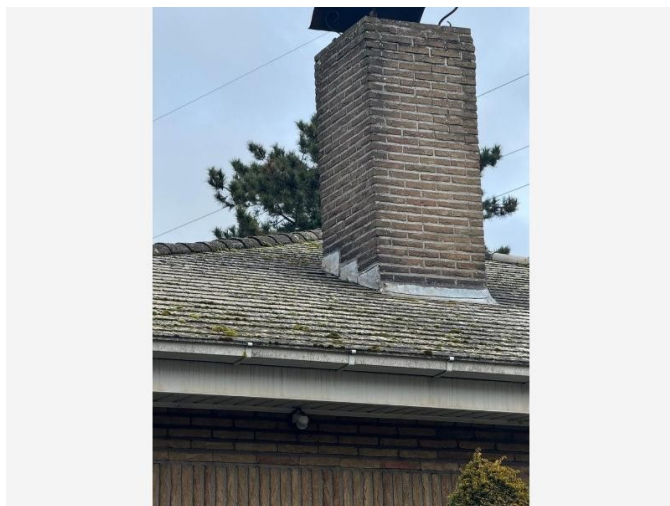
Beschrijving	Nok dak
Omgeving	Buiten
Primaire drager	Schuin dak
Bindmiddel van materiaal	Cement
Gebondenheid op basis van bindmiddel	Hecht
Hoeveelheid (oppervlakte - aantal)	• 10,00 m ² - 1 stuk
Totale oppervlakte	10,00 m ²
Identificatiemethode	Een monstername door de asbestdeskundige met laboanalyse door een asbestlabo.
Destructieve handeling voor identificatie	Nee
Opmerking	De hoeveelheid is een zo nauwkeurig mogelijke opmeting. Hieraan kunnen evenwel geen rechten worden ontleend.
