Asbestinventarisatetest

J.F. Vincklaan 14, 2990 Wuustwezel

Attestnummer : 20260330-000080.000

Uitgegeven op : 30.03.2026

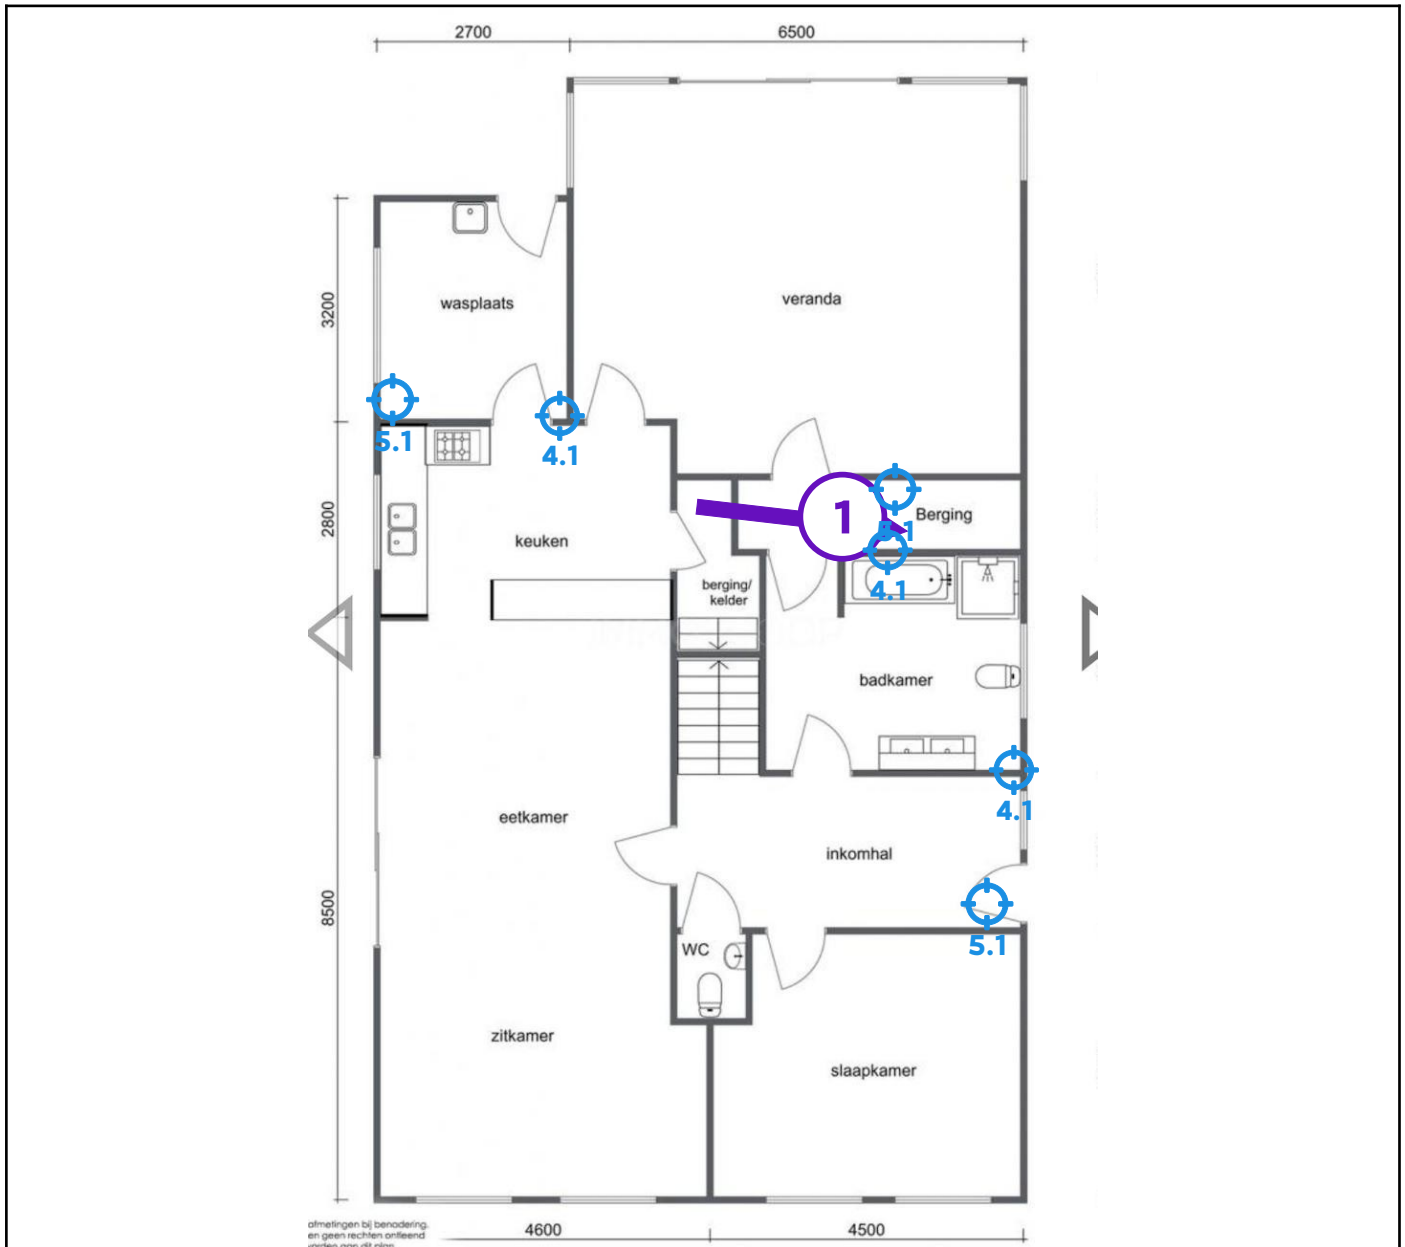
Plan 1.1: Gelijkvloer

Beschrijving	Type	Actie
1. CV-ketel (niet waarneembare materialen)	Beperking	-
4. Pleisterwerk wanden	Geen asbest	-
4.1 Code: 0.01	Mengmonster	-
5. Pleisterwerk plafonds	Geen asbest	-

5.1 Code: 0.02	Mengmonster	-
----------------	-------------	---

Uitleg van de asbestdeskundige: De CV-ketel bevat mogelijk asbestverdachte dichtingen en/of isolerend materiaal die niet waarneembaar zijn. Op dit ogenblik kan hiervoor in de databank geen adviesfiche voor opgesteld worden.

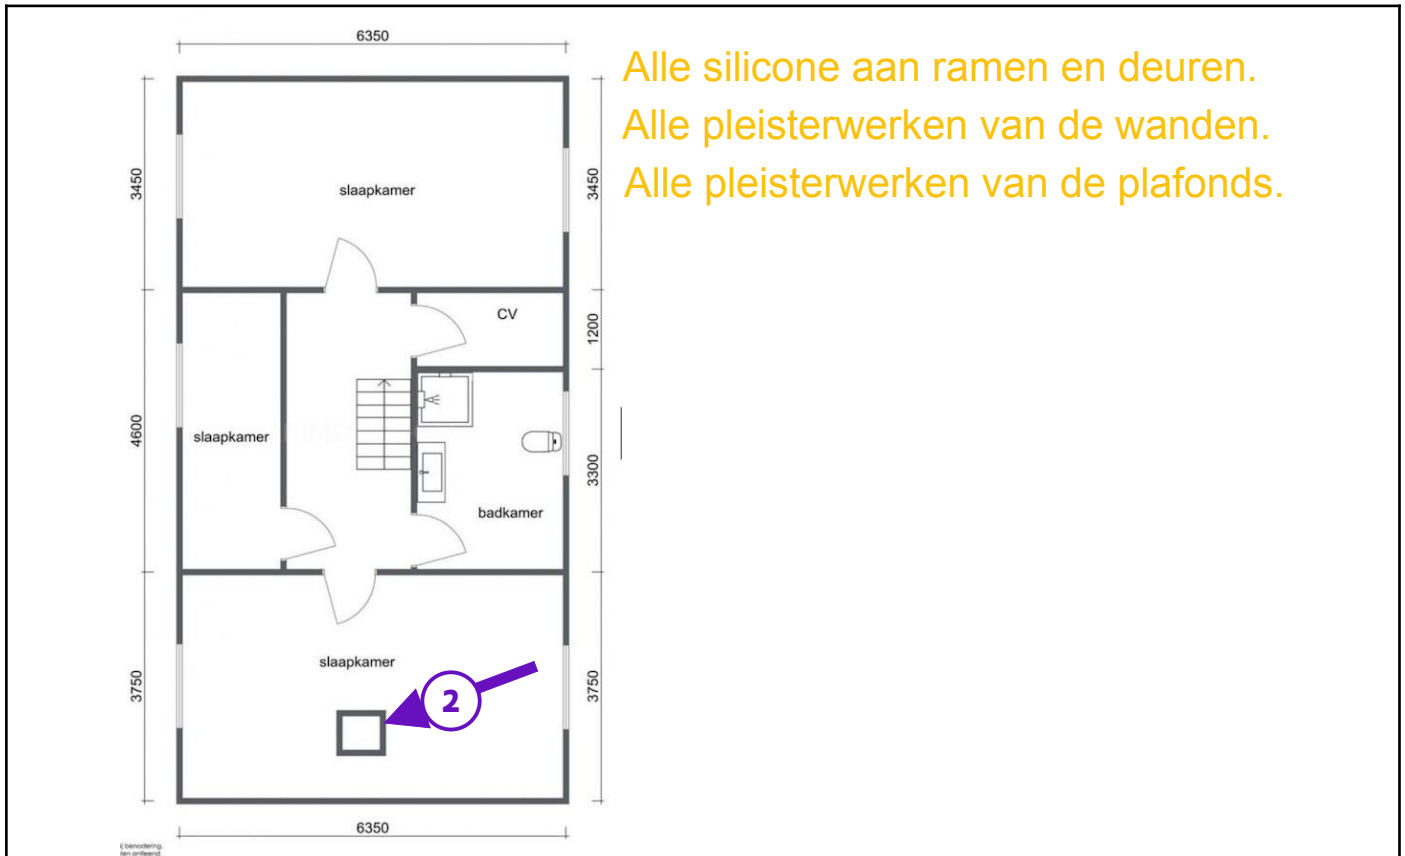
Plan 1.2: 1ste verdieping

Beschrijving	Type	Actie
2. Schouw	Beperking	-
4. Pleisterwerk wanden	Geen asbest	-
5. Pleisterwerk plafonds	Geen asbest	-
8. Silicone ramen	Overige ruimte of materiaal	-

Uitleg van de asbestdeskundige: De schouw bevat binnenin mogelijk een asbestcement rookgaskanaal. Laat dit onderzoeken bij eventuele werken.

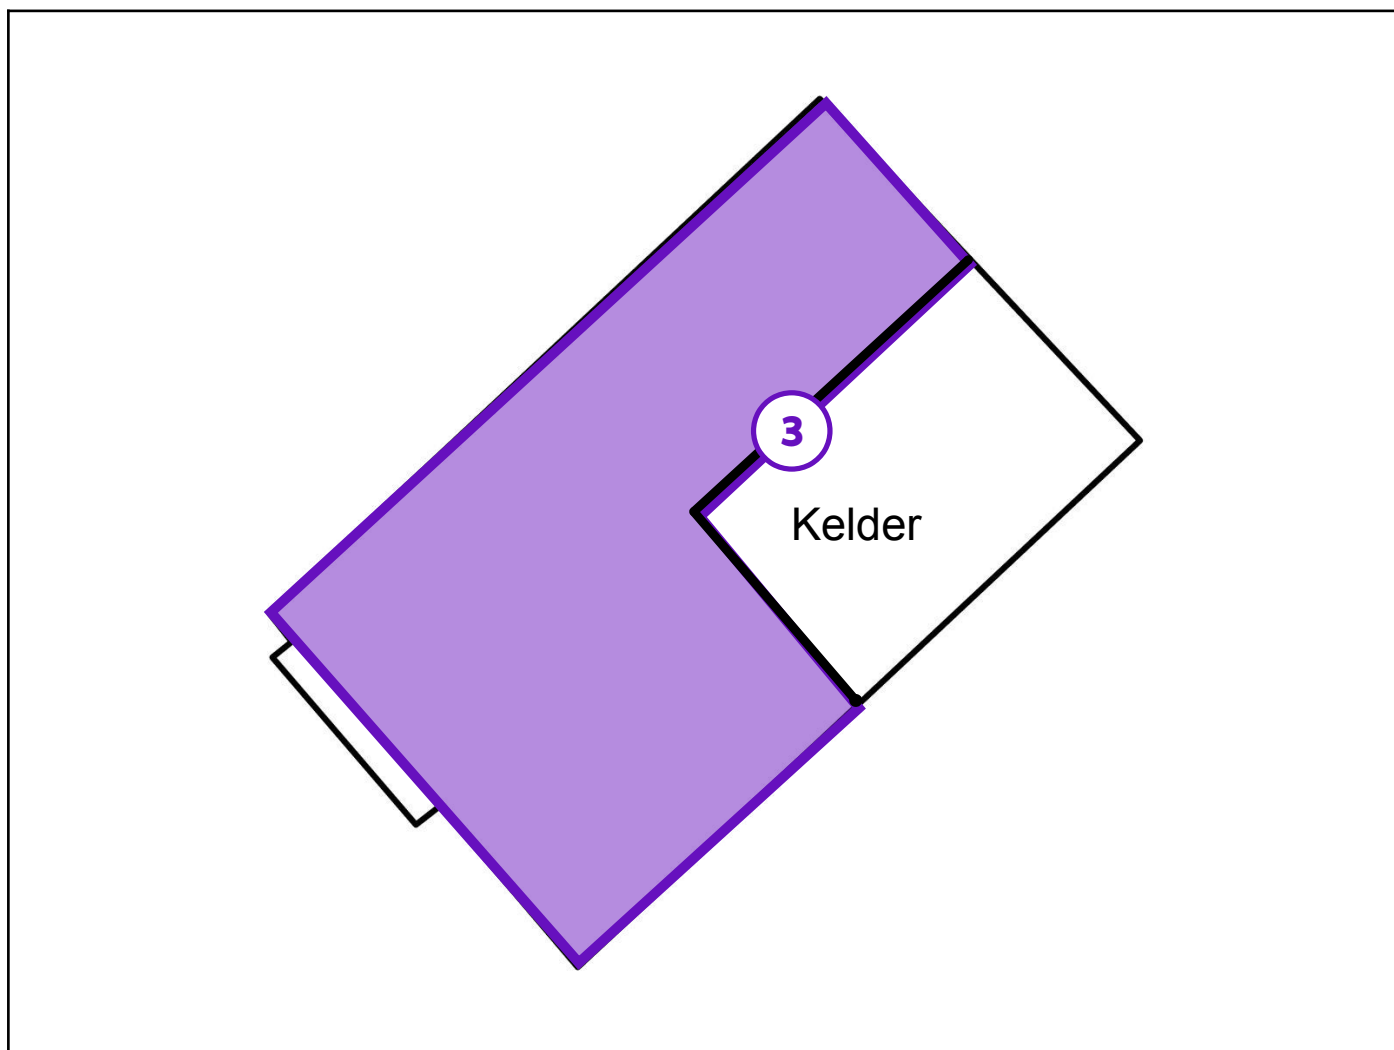
Plan 1.3: Kelder

Beschrijving	Type	Actie
3. Kruipkelder	Beperking	-

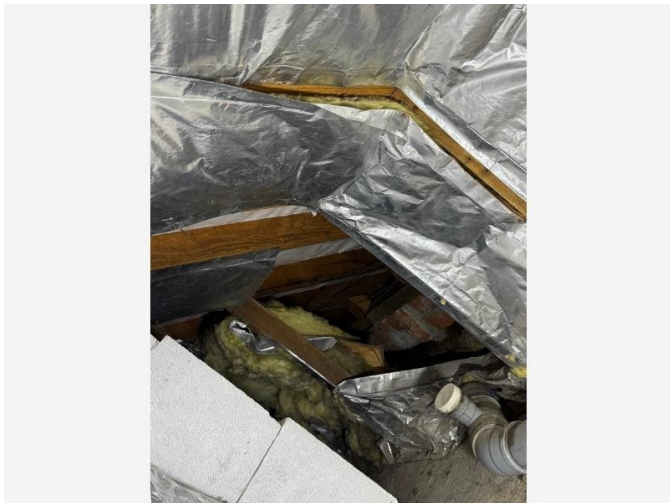
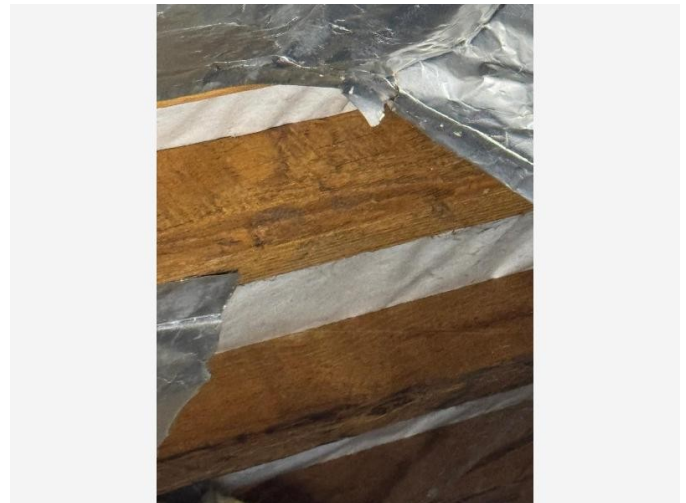
Beschrijving	Notitie	Terug te vinden op plannen
Fiche 9: Liftinfrastructuur (niet aanwezig)	Er is geen liftinfrastructuur aanwezig op de inspectielocatie.	-
Fiche 10: Geen asbestverdacht onderdak aangetroffen	Na het optillen van een pan werd geen asbestverdacht onderdak aangetroffen. Dit betekent niet dat er geen onderdak aanwezig kan zijn op plaatsen die niet gecontroleerd werden. Bij werken, laat een eventueel aangetroffen onderdak controleren op aanwezigheid van asbest.	-
Fiche 11: Leidingisolatie (niet aanwezig)	Er is geen asbestverdachte leidingisolatie aanwezig.	-
