# Asbestinventarisatattest

Engerstraat 15, 3071 Kortenberg

Attestnummer : 20250926-000324.000

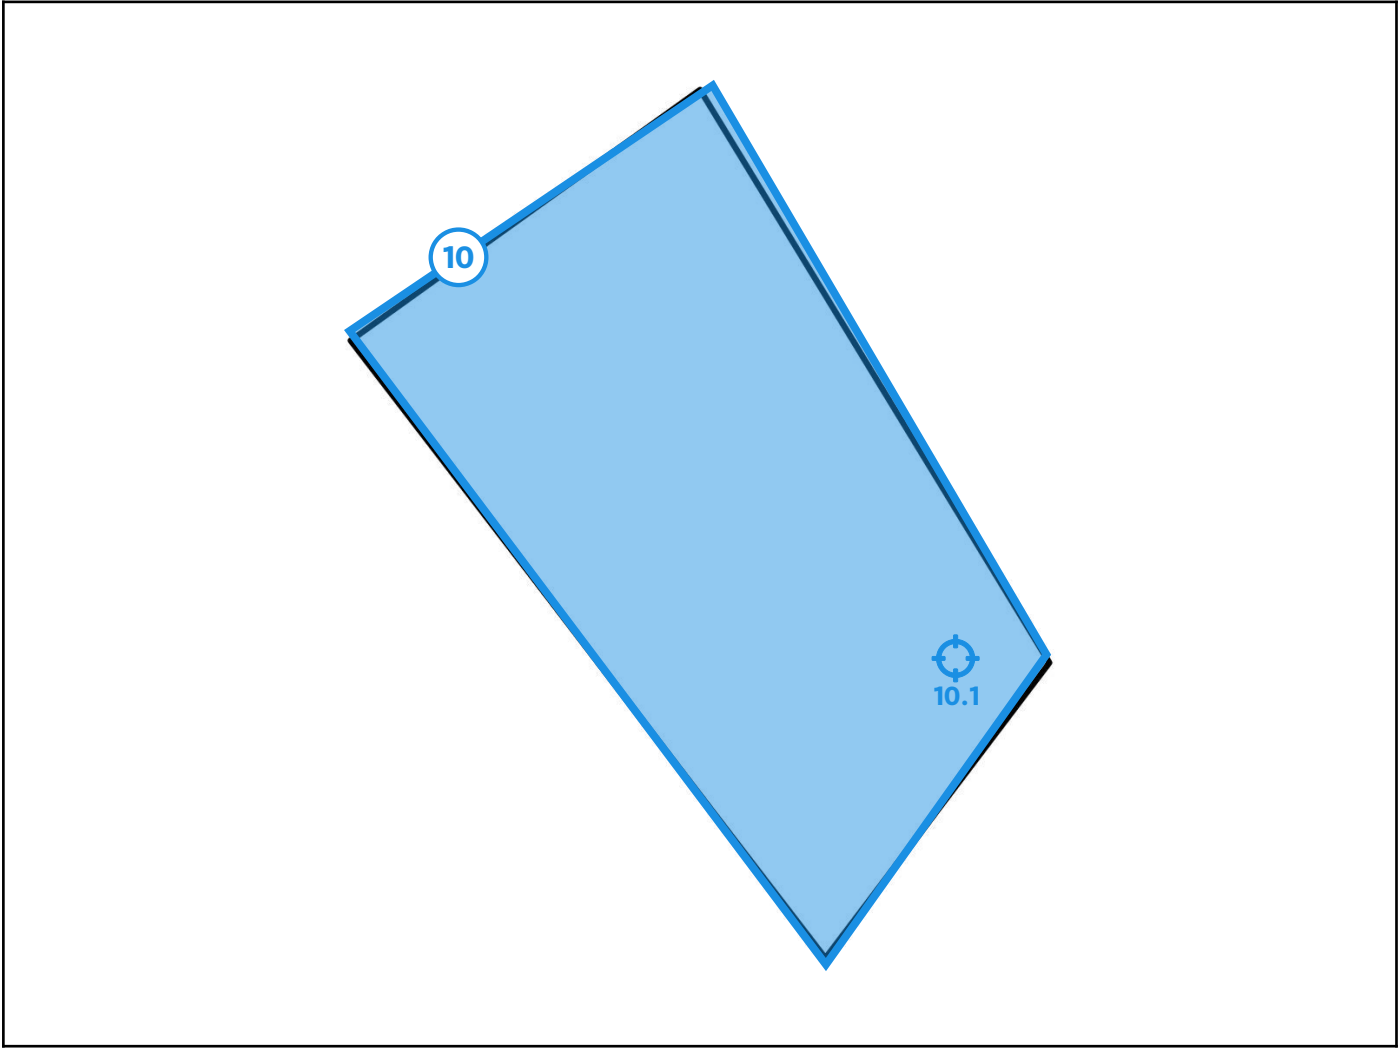
# Plan 1.14: Dak

| Beschrijving | Type | Actie |
|---|---|---|
| 10.1 Code: PU1 | Puntmonster | - |

| Opmerking | De puntstaal van de roofing is niet representatief voor de gehele dakbedekking. Staalname tot op de primaire drager is niet mogelijk zonder structurele gevolgschade (lekken,...). Het is aangewezen om bij een wijziging van de toestand door bv afbraak of renovatie, bijkomend onderzoek (met eventueel extra staalname) uit te voeren op onderliggende/ingesloten materialen. |
