# Asbestinventarisatetest

Generaal Eisenhowerlei 22/9, 2140 Antwerpen

Attestnummer : **20250919-000266.000**

Uitgegeven op : **19.09.2025**

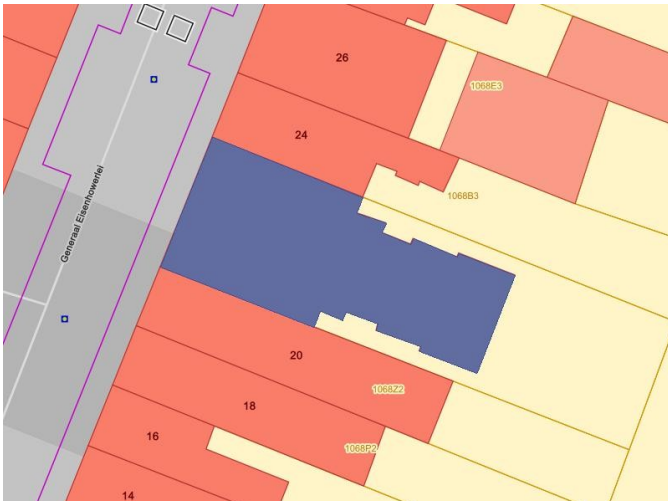
## Zone 1: Hoofdgebouw

Tijdens de inspectie vastgesteld:

- 0 Asbestmaterialen
- 0 Beperkingen
- 0 Uitsluitingen
- 0 Roerende goederen
- 0 Puin, steenslag, (water)bodem
- 3 Adviezen
- 2 Geen asbest
