# Asbestinventarisatetest

Retieseweg 90, 2440 Geel

Attestnummer : 20251024-000389.000

**Niet-asbestveilig**

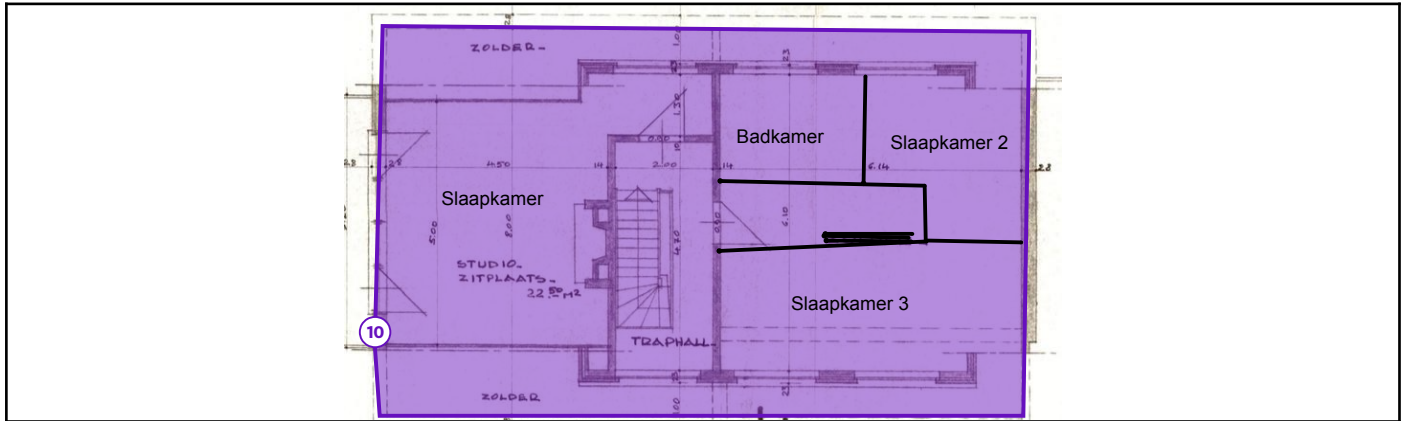
## Plan 1.7: 1ste verdiep hoofdwoonst

| Beschrijving | Type | Actie |
|---|---|---|
| 10. Dak/onderdak | Advies | - |

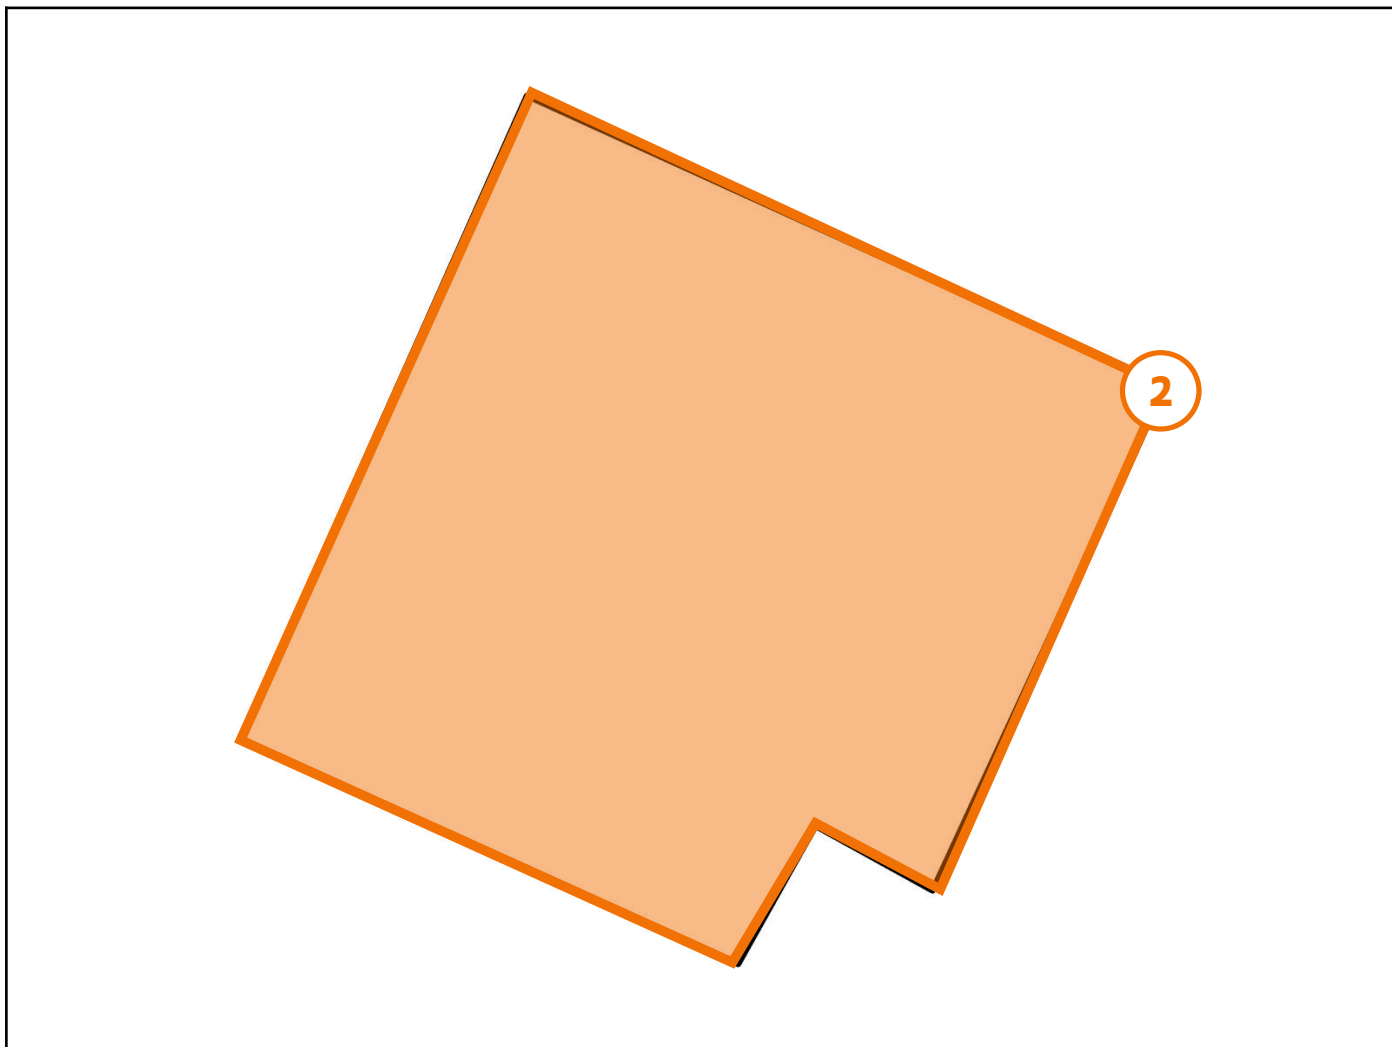
## Plan 2.1: Schuur

| Beschrijving | Type | Actie |
|---|---|---|
| 2. Dak bestaande uit golfplaten | Asbestmateriaal | <a href="#">Verwijderen</a> |

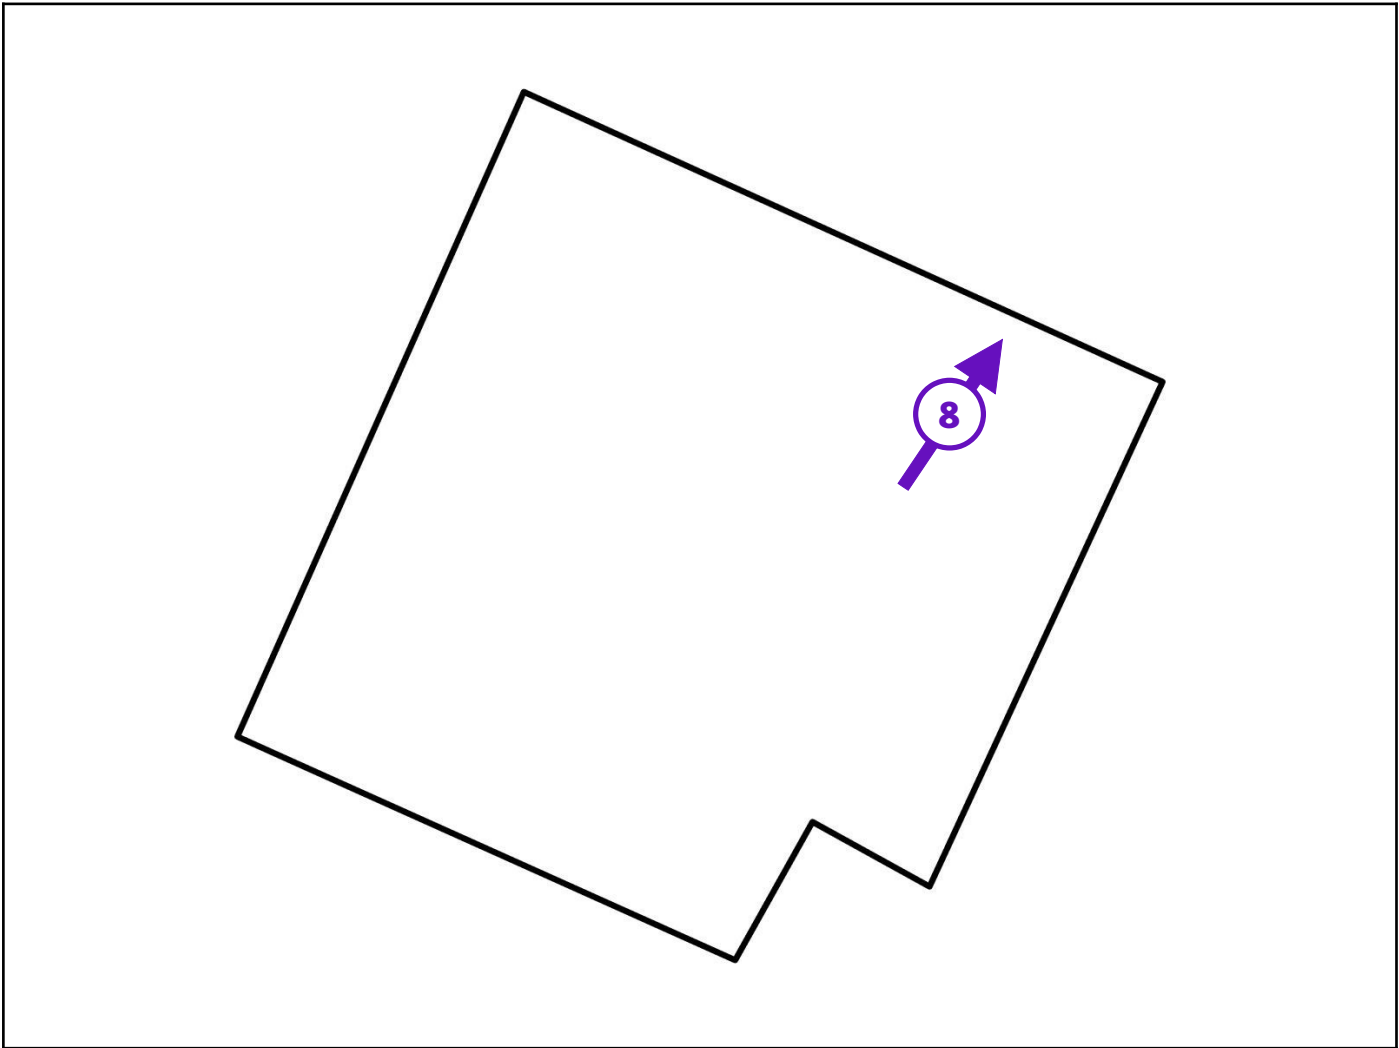
## Plan 2.2: Schuur

| Beschrijving | Type | Actie |
|---|---|---|
| 8. Kachelkoord | Advies | - |

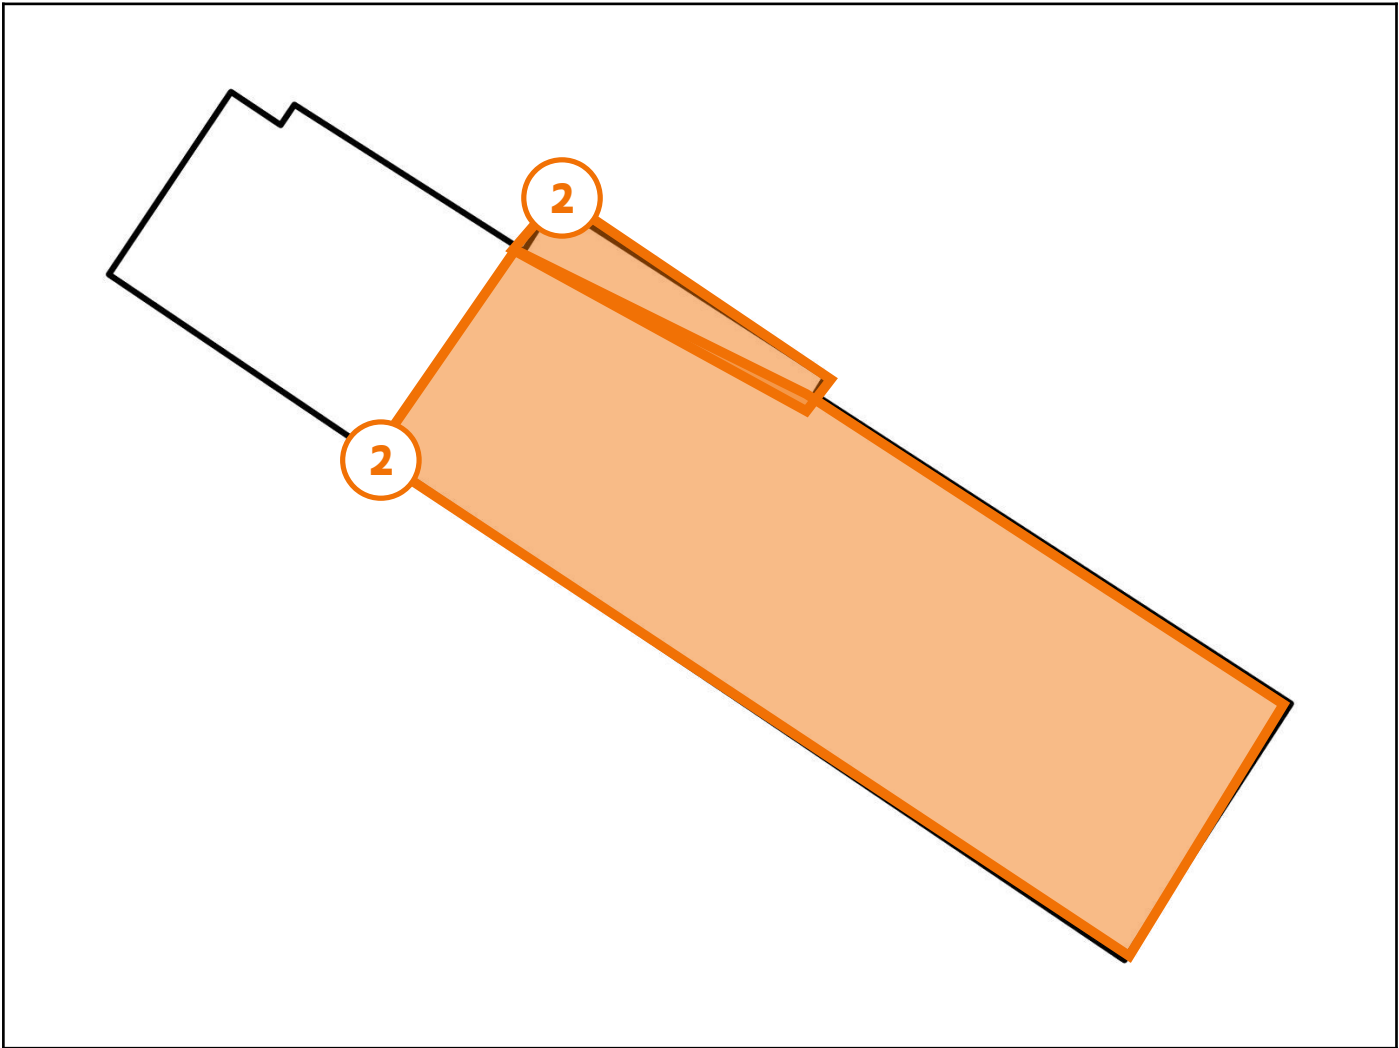
## Plan 5.1: Afdak voor opslag

| Beschrijving | Type | Actie |
|---|---|---|
| 2. Dak bestaande uit golfplaten | Asbestmateriaal | <a href="#">Verwijderen</a> |

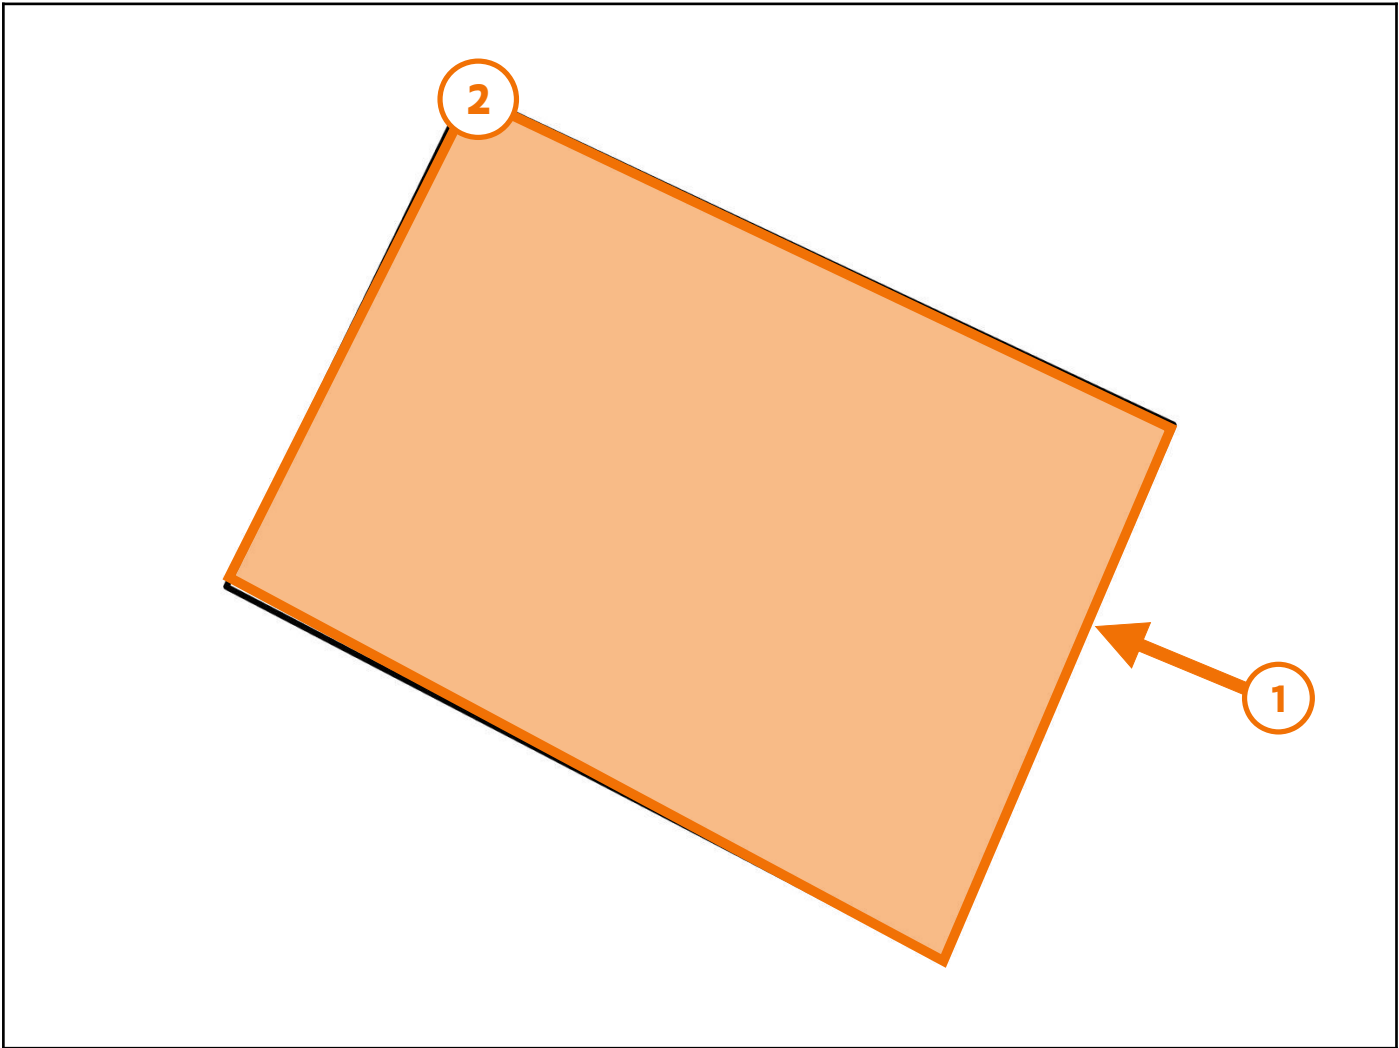
# Plan 6.1: Koeienstal en opslag

| Beschrijving | Type | Actie |
|---|---|---|
| 2. Dak bestaande uit golfplaten | Asbestmateriaal | Verwijderen |
