Asbestinventarisatetest

Kuipersakkerstraat 105, 2900 Schoten

Attestnummer : 20250717-000284.000

Niet-asbestveilig

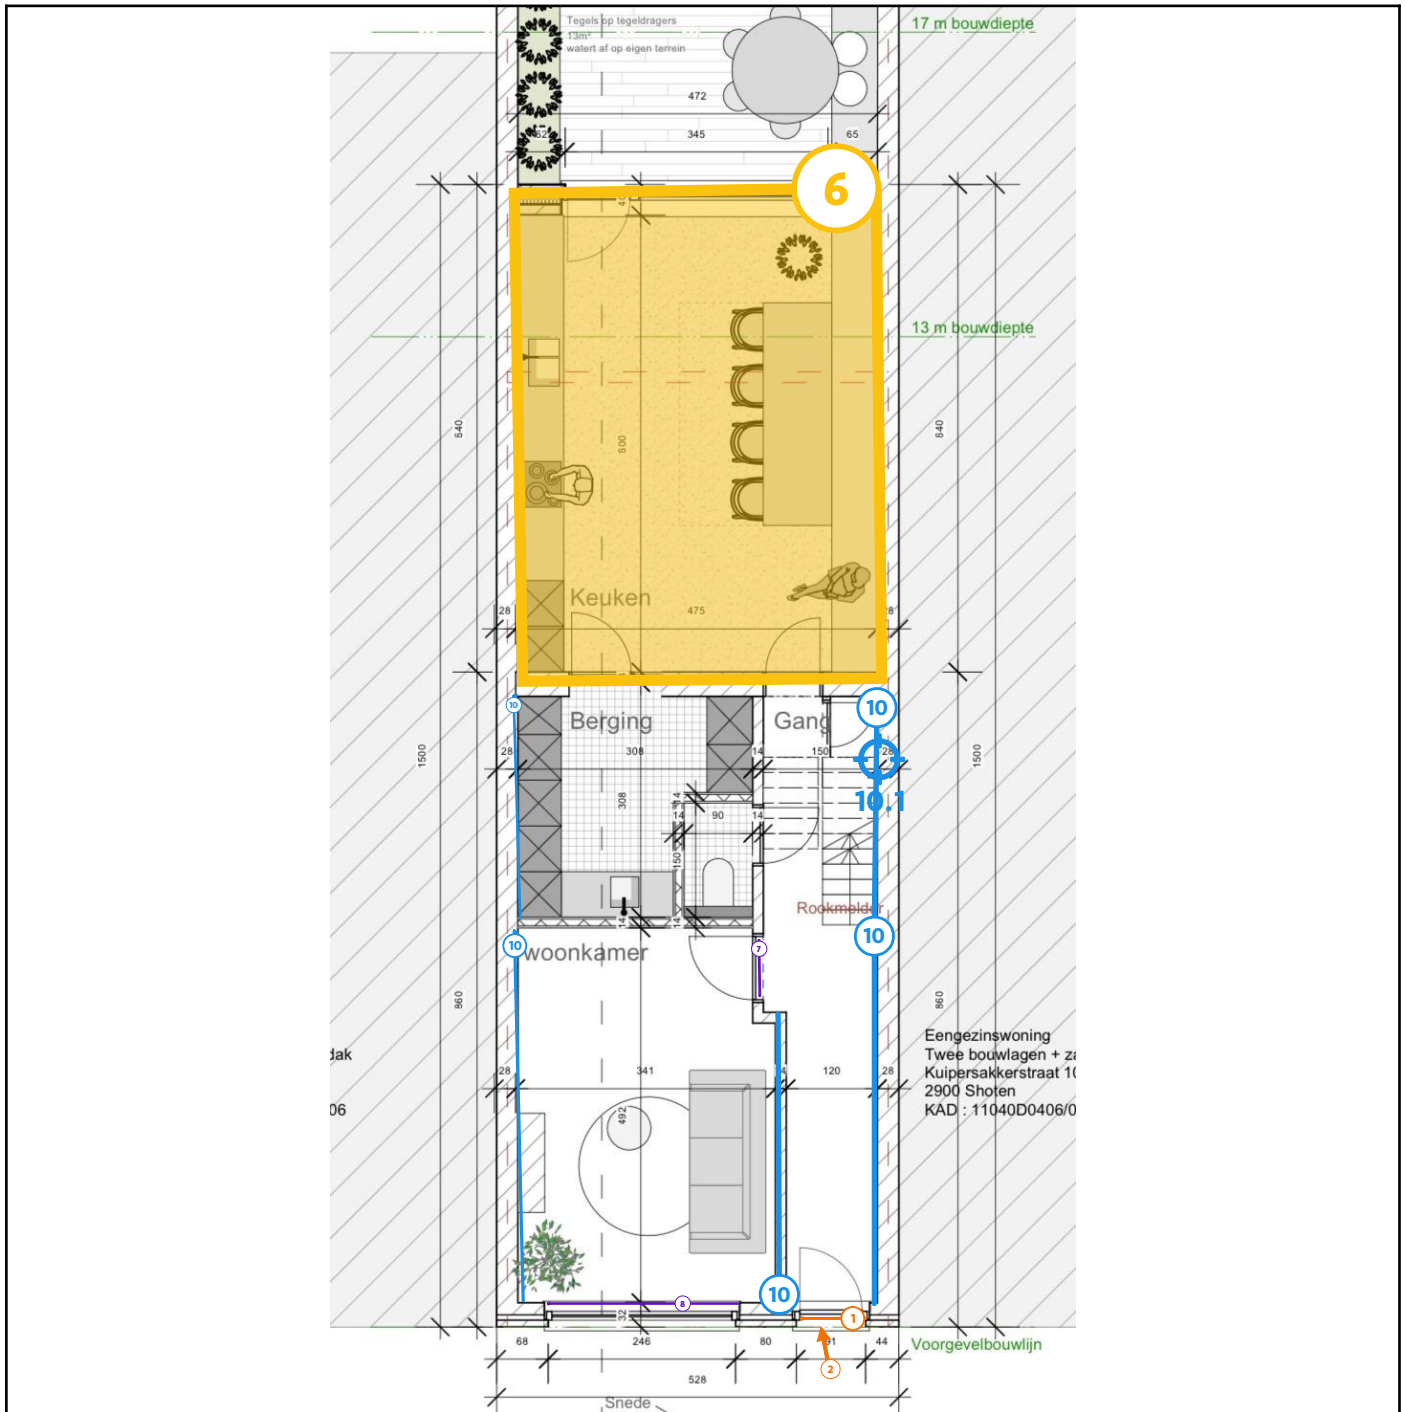
Plan 1.1: Gelijkvloers

Beschrijving	Type	Actie
1. Mastiek	Asbestmateriaal	Verwijderen
2. Glasal deurpaneel	Asbestmateriaal	Verwijderen

6. Aanbouw	Uitsluiting	-
7. Dorpels	Advies	-
8. Vensterbanken	Advies	-
10. Pleisterwerk wanden	Geen asbest	-
10.1 Code: 0.01	Mengmonster	-

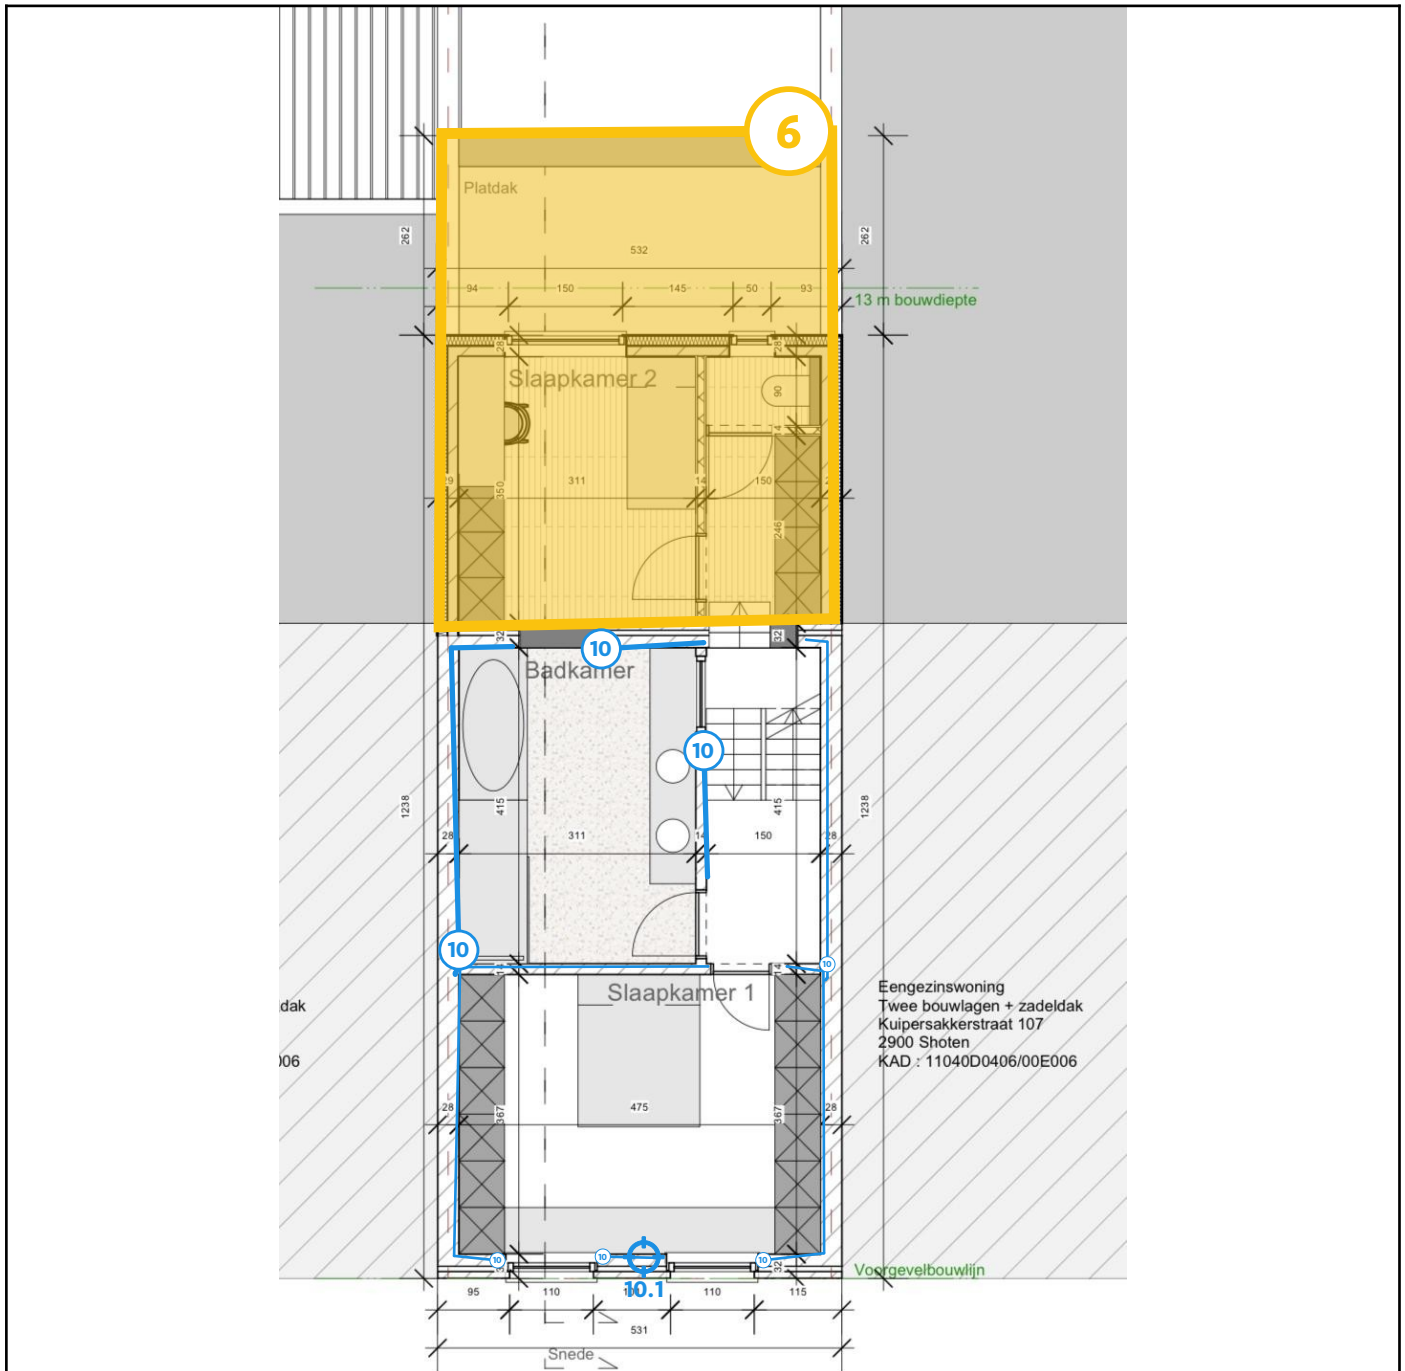
Plan 1.2: 1ste verdiep

Beschrijving	Type	Actie
6. Aanbouw	Uitsluiting	-
10. Pleisterwerk wanden	Geen asbest	-
10.1 Code: 0.01	Mengmonster	-

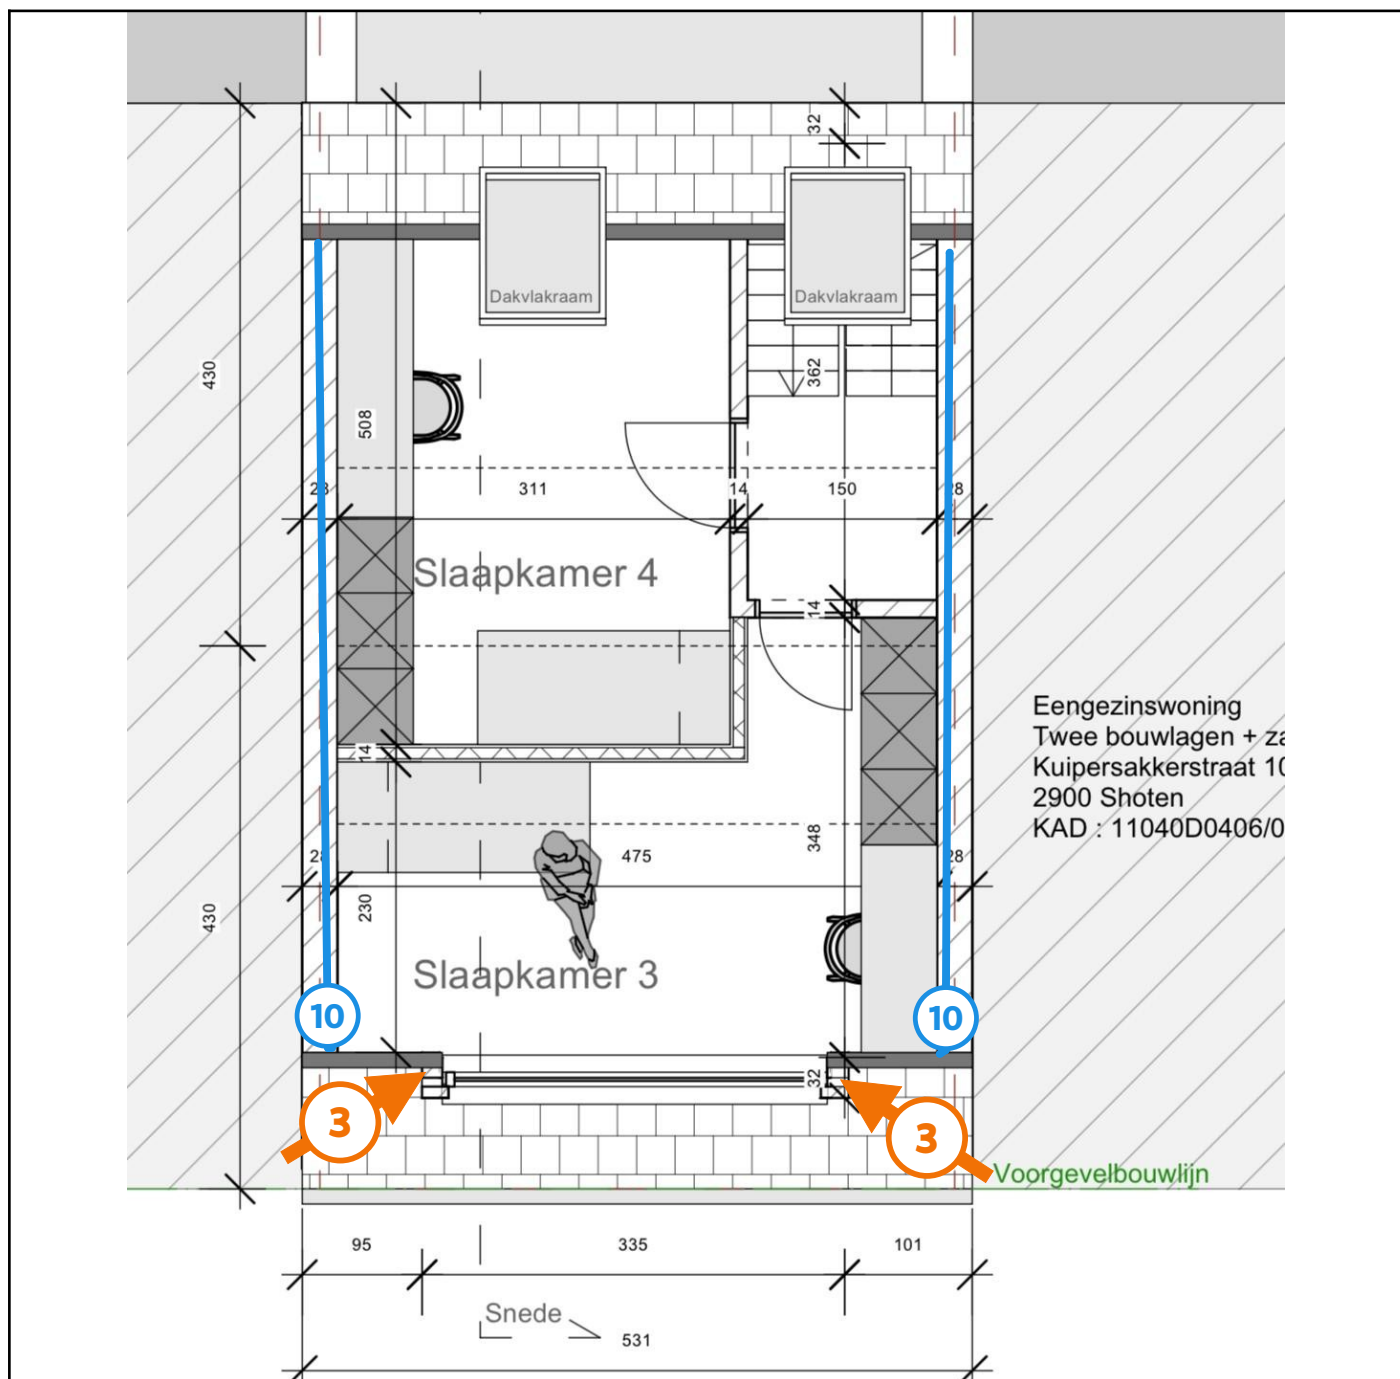
Plan 1.3: 2de verdiep

Beschrijving	Type	Actie
3. Dakkapel met leien	Asbestmateriaal	Verwijderen
10. Pleisterwerk wanden	Geen asbest	-

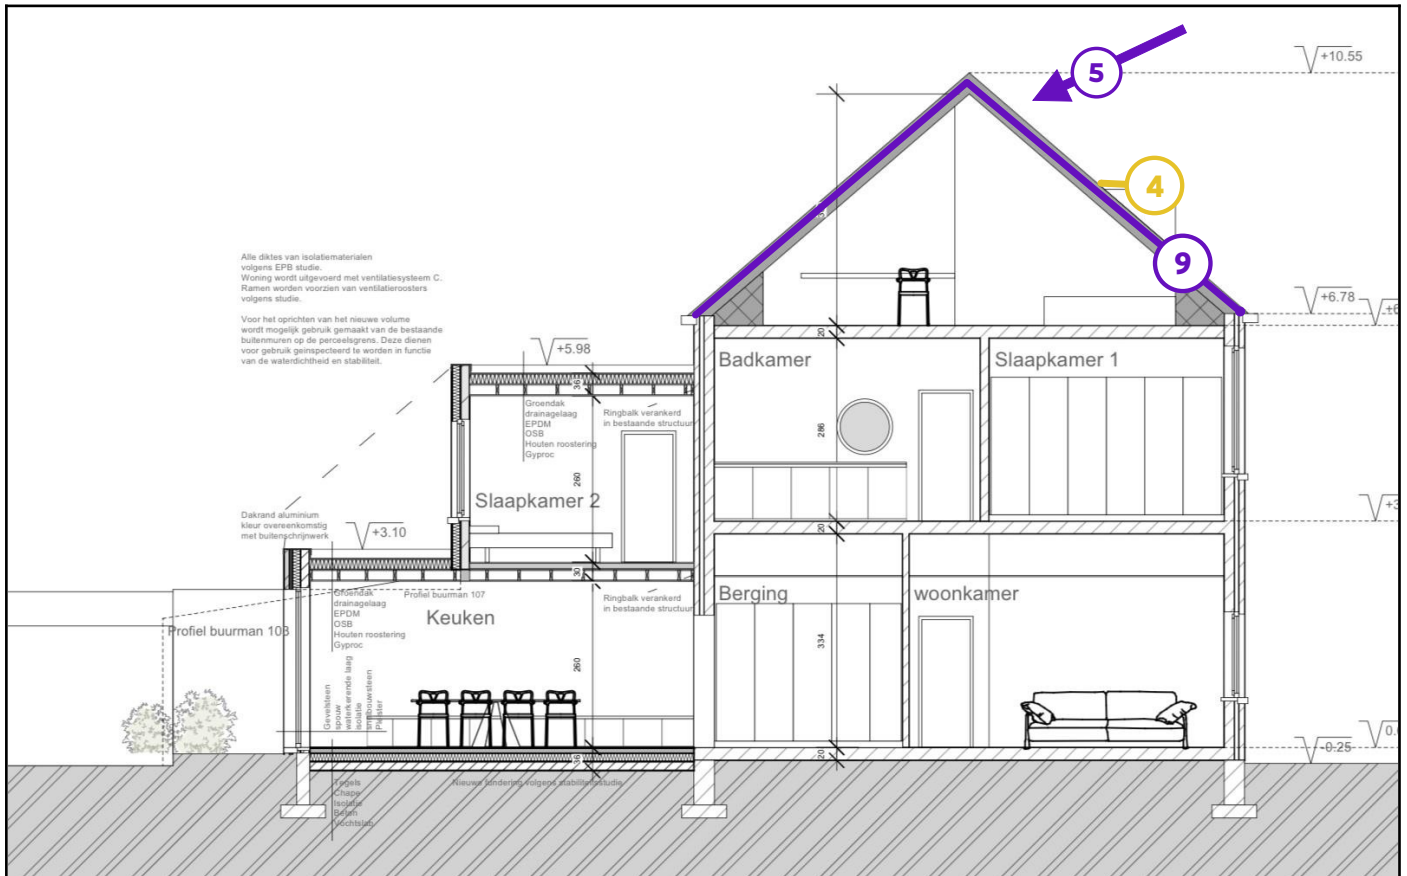
Plan 1.4: Zijaanzicht

Beschrijving	Type	Actie
4. Roofing plat dak	Asbestmateriaal	Zorgvuldig beheren
5. Schouw	Beperking	-
9. Dak/onderdak	Advies	-

Beschrijving	Roofing plat dak
Omgeving	Buiten
Primaire drager	Plat dak
Asbestmateriaal	Dak- en gevelbekleding - Roofing
Bindmiddel van asbestmateriaal	Bitumen (roofing, teer, asfalt)
Gebondenheid op basis van bindmiddel	Hecht
Hoeveelheid (oppervlakte - aantal)	<ul style="list-style-type: none"> • 8,00 m² - 1 stuk
Totale oppervlakte	8,00 m ²
Eenvoudig bereikbaar	Ja
Bevestigingswijze	<ul style="list-style-type: none"> • Verlijmd, ingegoten, versmeerd
Identificatiemethode	<p>Vaststelling zonder monstername</p> <p>Motivatie: Groot risico op structurele gevolgschade (lekkenschade, werking installatie,...)</p>
Destructieve handeling voor identificatie	Nee
Opmerking	<p>De puntstaal van de roofing is niet representatief voor de gehele dakbedekking. Staalname tot op de primaire drager is niet mogelijk zonder structurele gevolgschade (lekken,...). Het is aangewezen om bij een wijziging van de toestand door bv afbraak of renovatie, bijkomend onderzoek (met eventueel extra staalname) uit te voeren op onderliggende/ingesloten materialen.</p>
