# Asbestinventarisatattest

Emile Verhaerenstraat 5, 2850 Boom

Attestnummer : 20260209-000245.001

Uitgegeven op : 10.02.2026

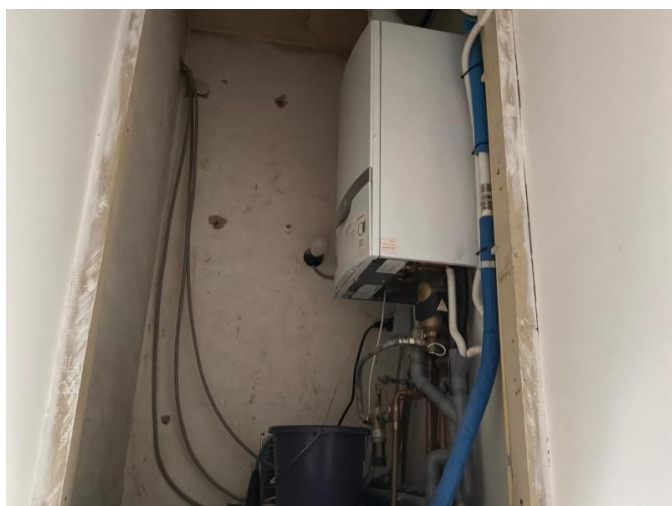
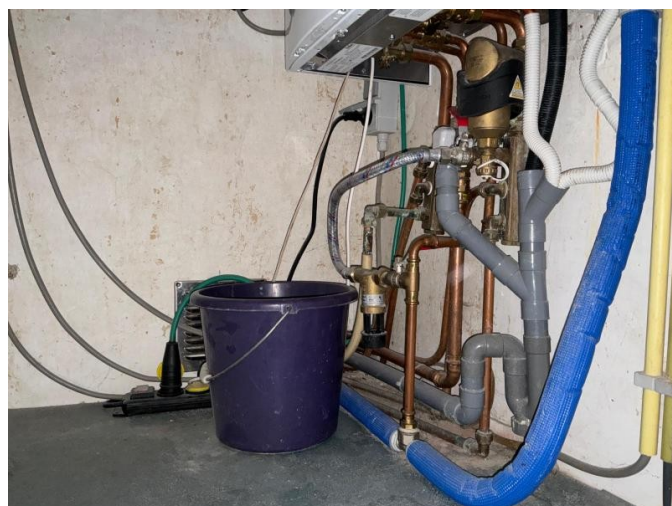
### Fiche 12: CV-ketel (niet verdacht)

| Beschrijving | Notitie | Terug te vinden op plannen |
|---|---|---|
| Fiche 13: Kit aan de ramen | De kit aan de ramen is niet asbestverdacht. | - |
