# Asbestinventarisatetest

Larestraat 34, 1980 Zemst

Attestnummer : 20250128-000211.000

Uitgegeven op : 28.01.2025

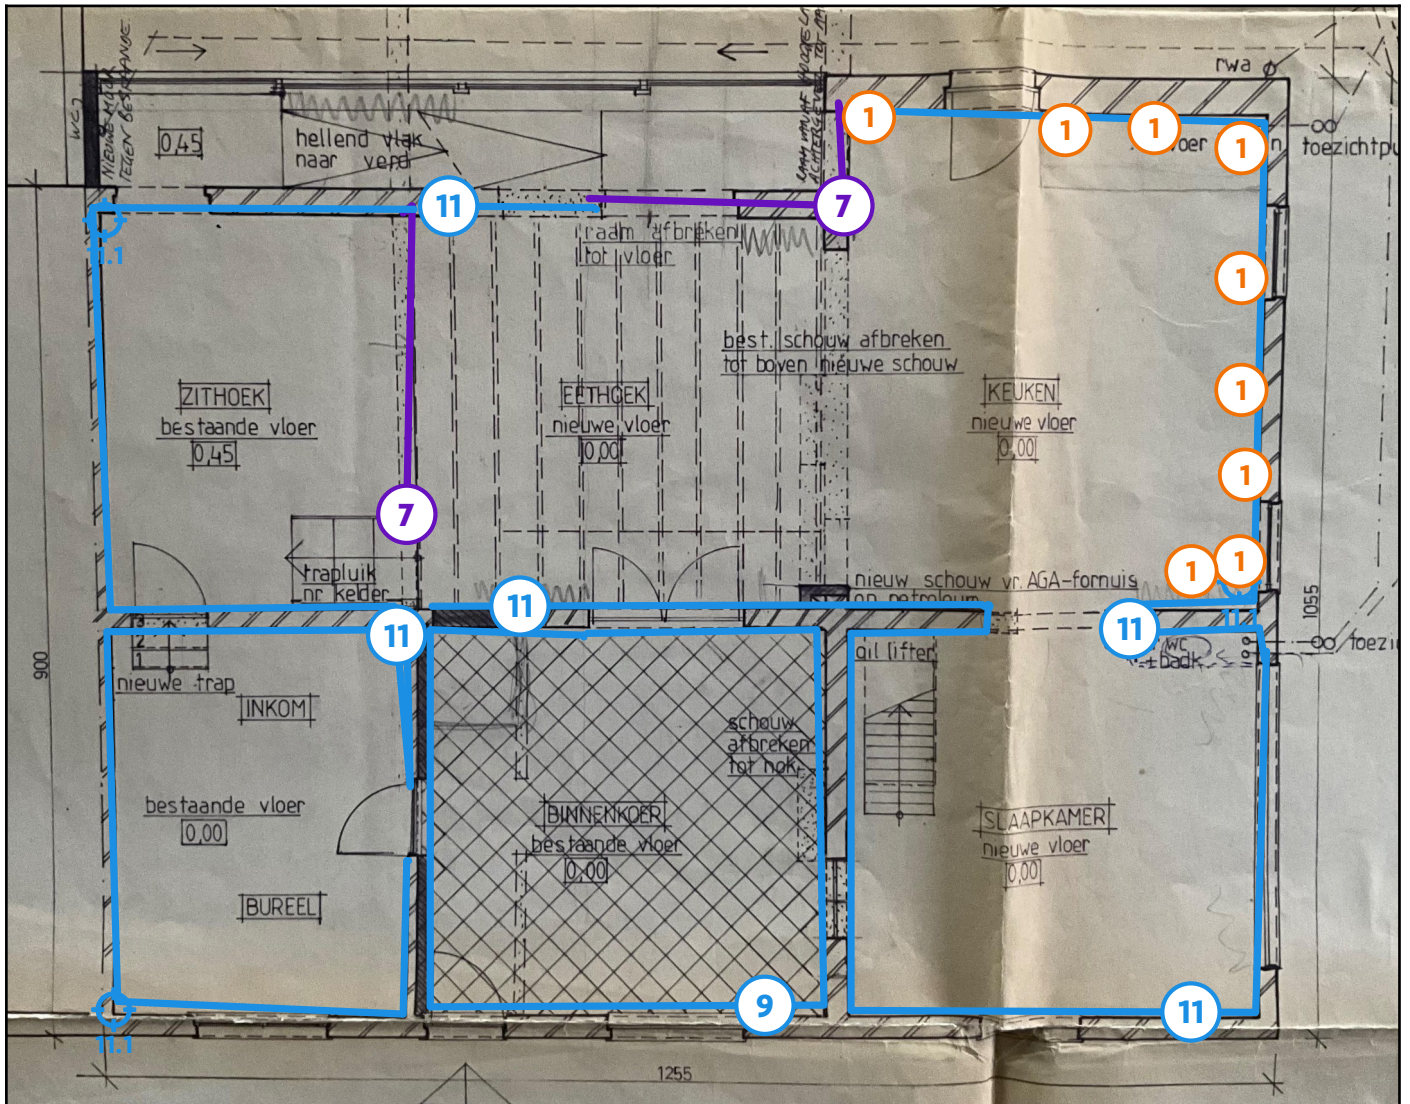
# Plan 1.1: Gelijkvloers

Beschrijving	Type	Actie
1. luchtkokers	Asbestmateriaal	<a href="#">Verwijderen</a>
7. (Voorzet)Wandafwerking	Advies	-
9. Crepi	Geen asbest	-
11. Bepleistering wanden	Geen asbest	-
11.1 Code: X1	Mengmonster	-

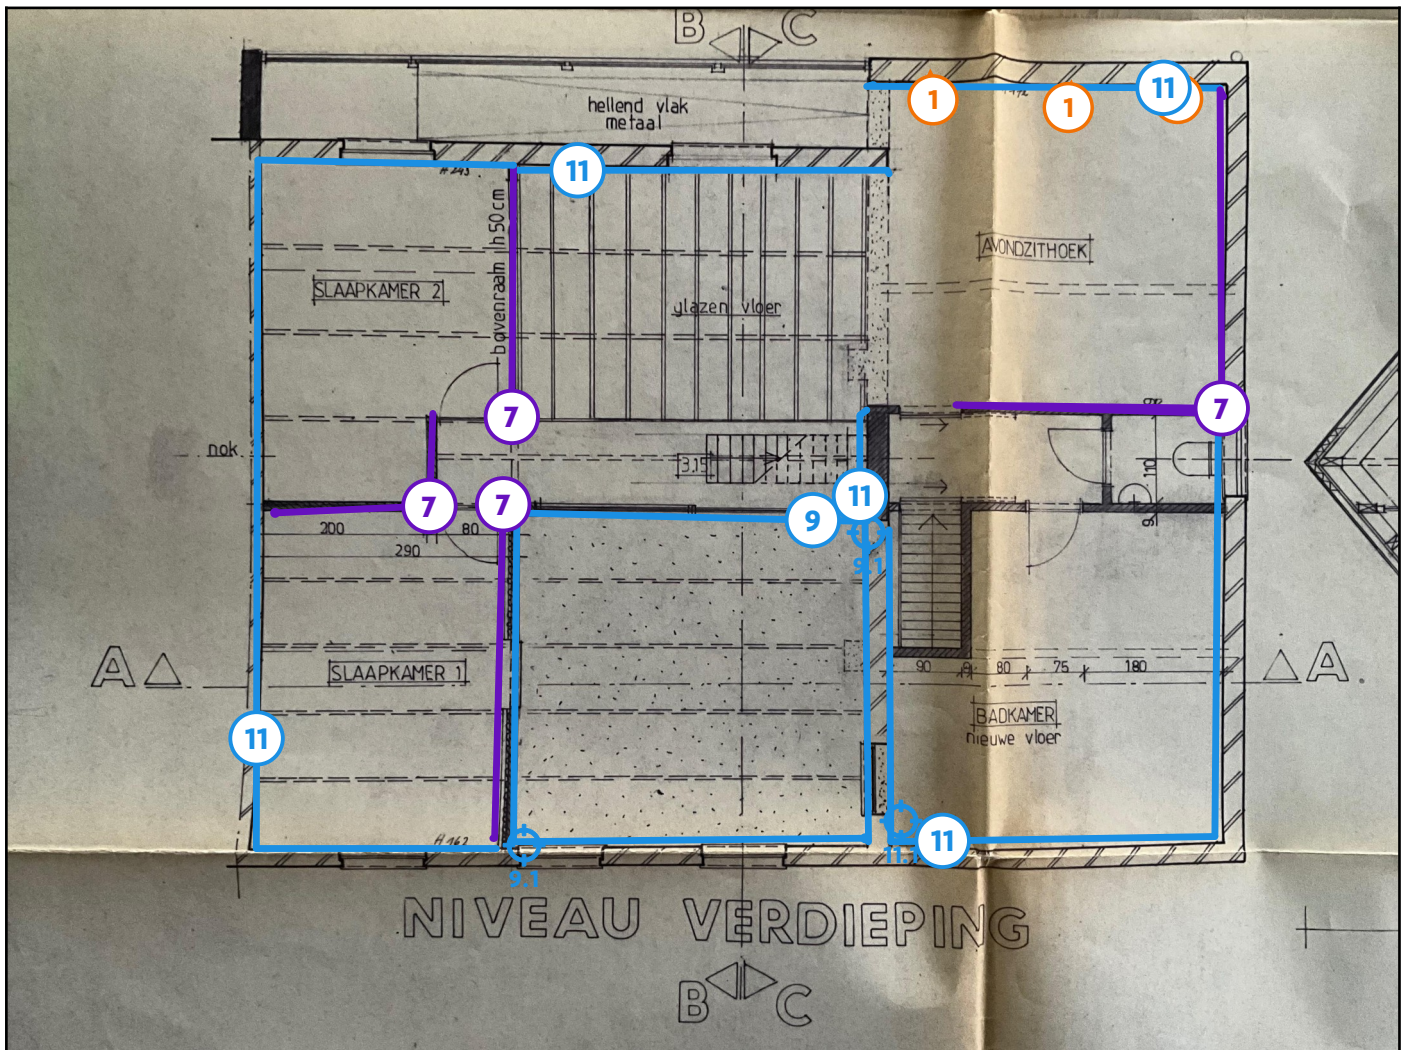
## Plan 1.4: 1ste verdieping

Beschrijving	Type	Actie
1. luchtkokers	Asbestmateriaal	<a href="#">Verwijderen</a>
7. (Voorzet)Wandafwerking	Advies	-
9. Crepi	Geen asbest	-
9.1 Code: PU2	Mengmonster	-
11. Beploistering wanden	Geen asbest	-
11.1 Code: X1	Mengmonster	-

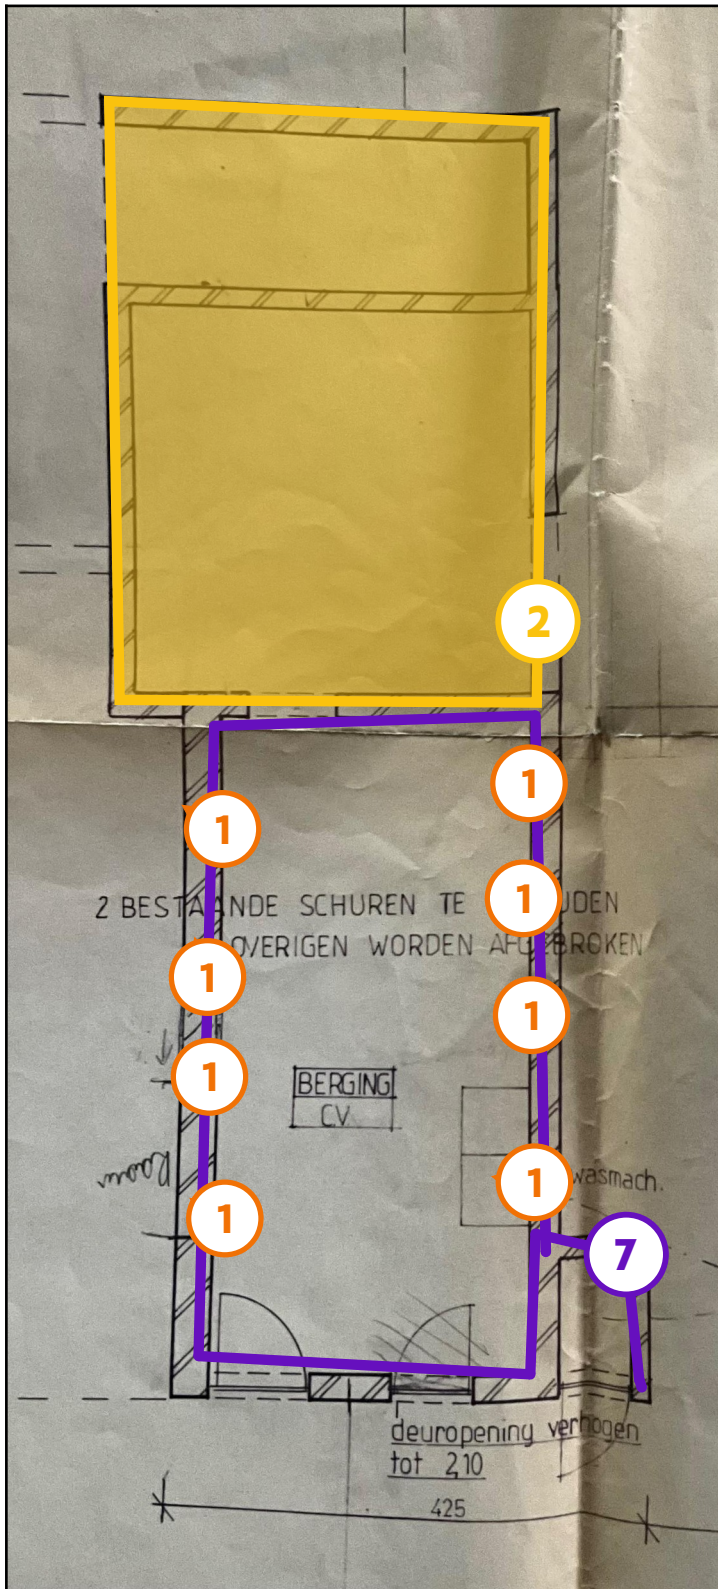
## Plan 2.1: Schuur

1. luchtkokers	Asbestmateriaal	Verwijderen
2. Bijbouw	Uitsluiting	-
7. (Voorzet)Wandafwerking	Advies	-
